## **BARRAGEM B1-AUXILIAR – MINA TICO-TICO**

### **RELATÓRIO TRIMESTRAL DE ACOMPANHAMENTO DO PROCESSO DE DESCARACTERIZAÇÃO**

**RELATÓRIO TÉCNICO**  
**12822-R-BA-RL-15-GE\_r0**

**MAIO**  
**2024**

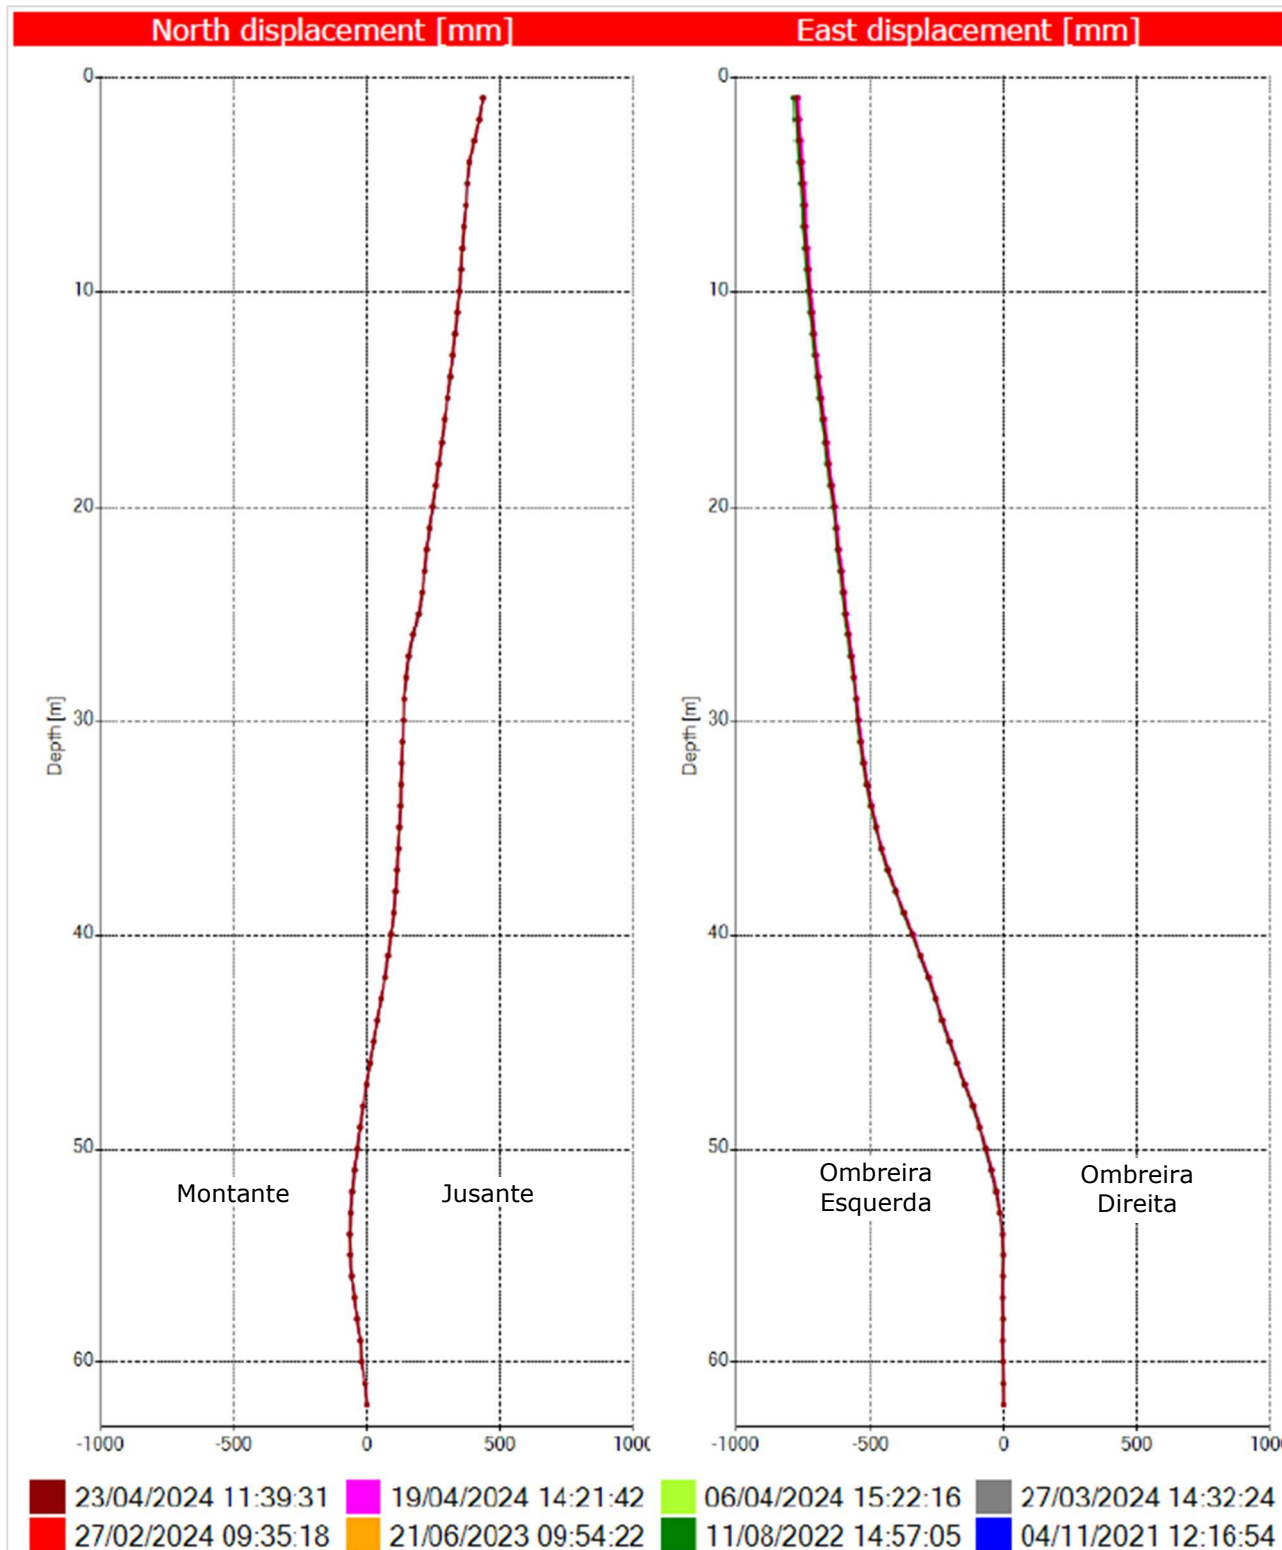
**Figura 5.101** – Deslocamentos horizontais acumulados do INC-01 (ref. 23/04/2024).

Os gráficos de deslocamentos acumulados aparentes, tanto para deslocamentos horizontais, quanto em relação a coordenadas polares, são praticamente coincidentes, tanto para o IC-01 quanto para o IC-02, demonstrando que não ocorreram movimentações horizontais em subsuperfície significativas.
