A Mineração Morro do Ipê (MMI) possui três barragens (ou estruturas de contenção de rejeitos de mineração) com alteamentos à montante que se encontram inativas e serão descaracterizadas nos próximos anos: i) B1 Ipê, na vertente Brumadinho; ii) B2 Tico-Tico, e iii) B1 Auxiliar, ambas na vertente Igarapé (Figura 1).

RELATÓRIO TÉCNICO TRIMESTRAL DE ACOMPANHAMENTO DA DESCARACTERIZAÇÃO - BARRAGEM B2 - MINA TICOTICO

IPE.OP.RL.8000.GT.20.751- Revisão 01

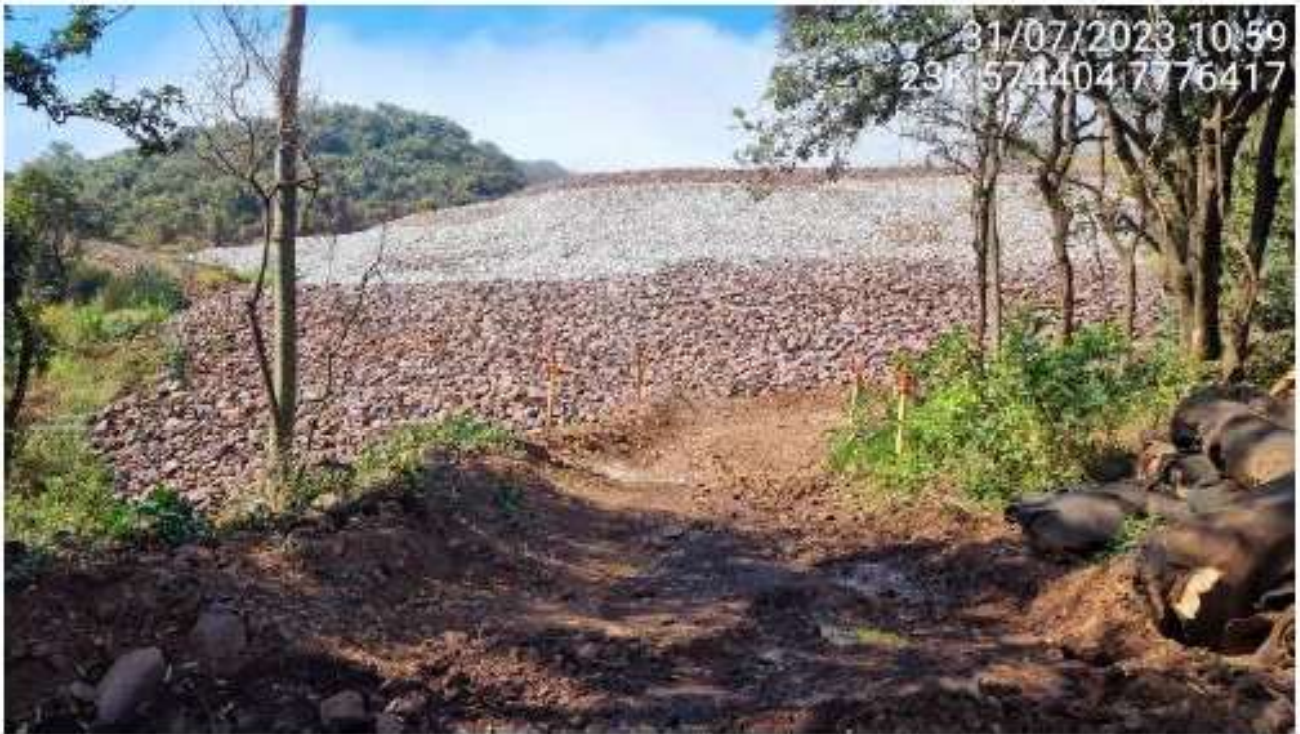
Figura 4. Vista dos taludes de jusante, estrutura de reforço.

Sendo assim, a ampliação do reforço da Barragem B2 – Mina Tico-Tico foi desenvolvida para ser executada em duas etapas. Na primeira etapa, a ampliação do reforço foi construída preservando o trecho final do canal extravasor atual, de forma a possibilitar a relocação do canal em outro traçado conforme definido no projeto. A segunda etapa é uma complementação da primeira,

considerando a ampliação do maciço junto a ombreira direita para reforçar a região da seção transversal de controle E-E'.

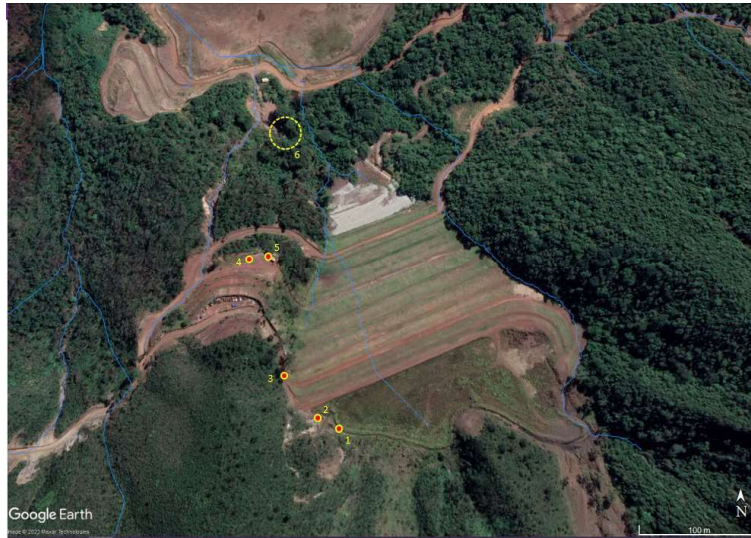
Figura 5. Tentativas de perfuração dos poços de bombeamento.

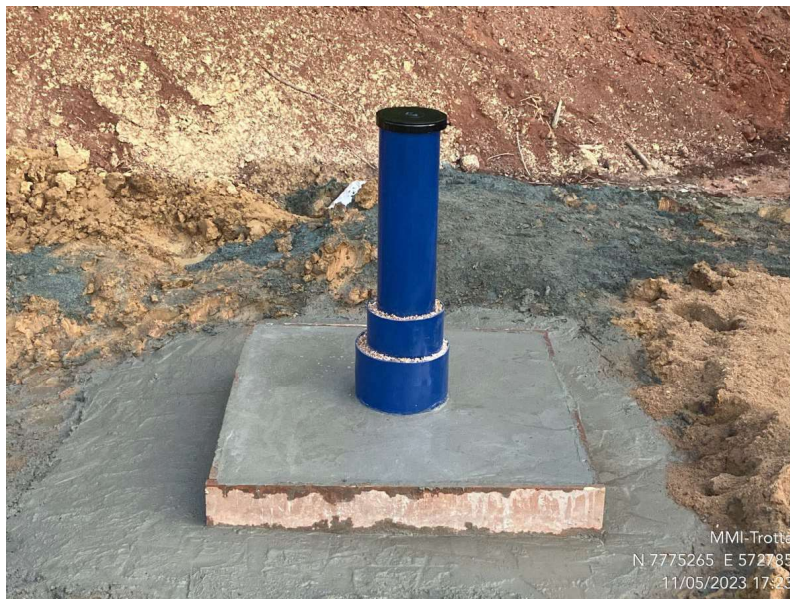
O poço de rebaixamento previsto no projeto já foi concluído, durante o trimestre maio/junho/julho, faltando ainda a implantação da infraestrutura do sistema de bombeamento.

Figura 6. Poço perfurado à jusante da barragem B2 Tico-Tico.

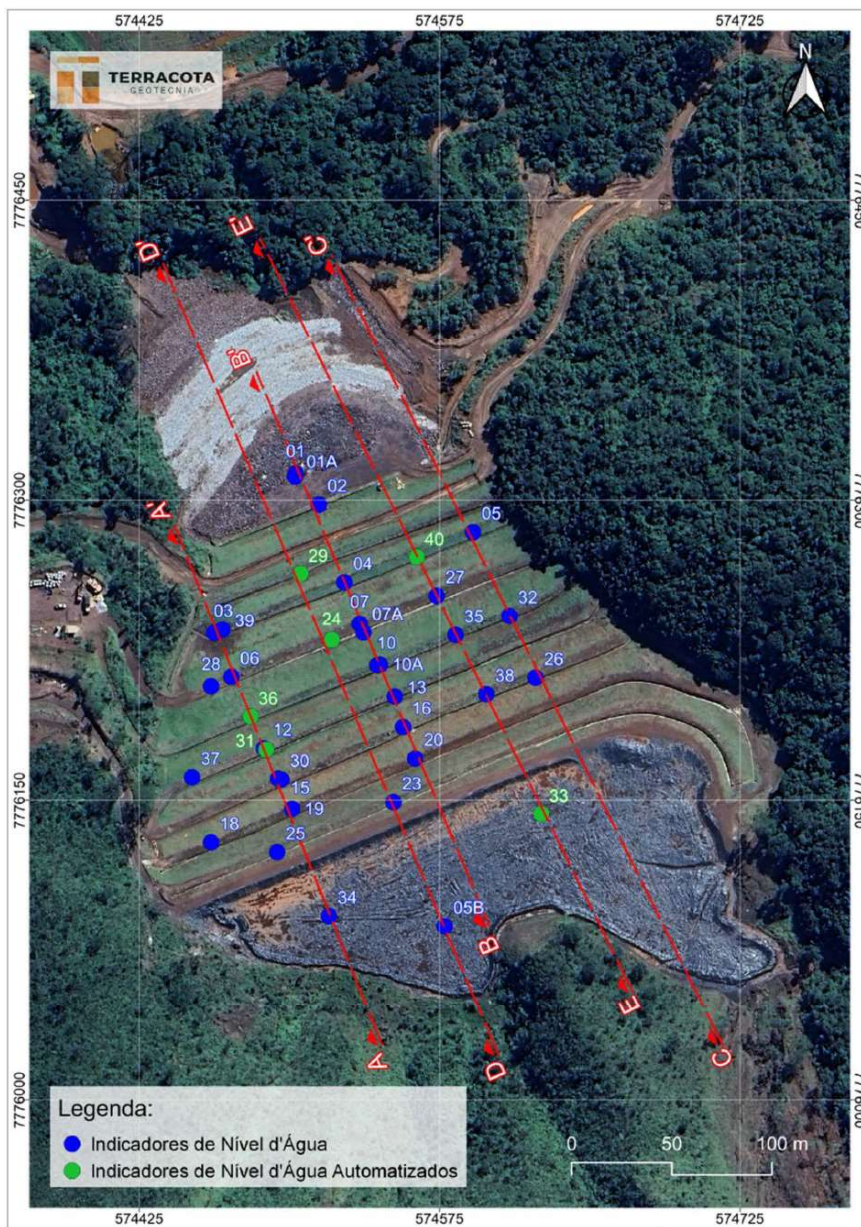
Figura 7. Localização dos Indicadores de Nível d'Água.

Os instrumentos instalados na estrutura não apresentaram um comportamento uniforme, enquanto alguns apresentaram rebaixamento ou subida de pequena magnitude (<30 cm) mostrando certa estabilidade nas leituras. Apenas os instrumentos INA-29, INA-31 e INA-40 (automatizados) apresentaram variação maior que 50 cm nesta quinzena, conforme mostrado na Tabela 2.1 e Tabela 2.2. O INA-29 e o INA-31 apresentaram rebaixamento de 1,50 m e 0,71 m, respectivamente, já o INA-40 apresentou subida de 0,99 m em relação à leitura anterior.

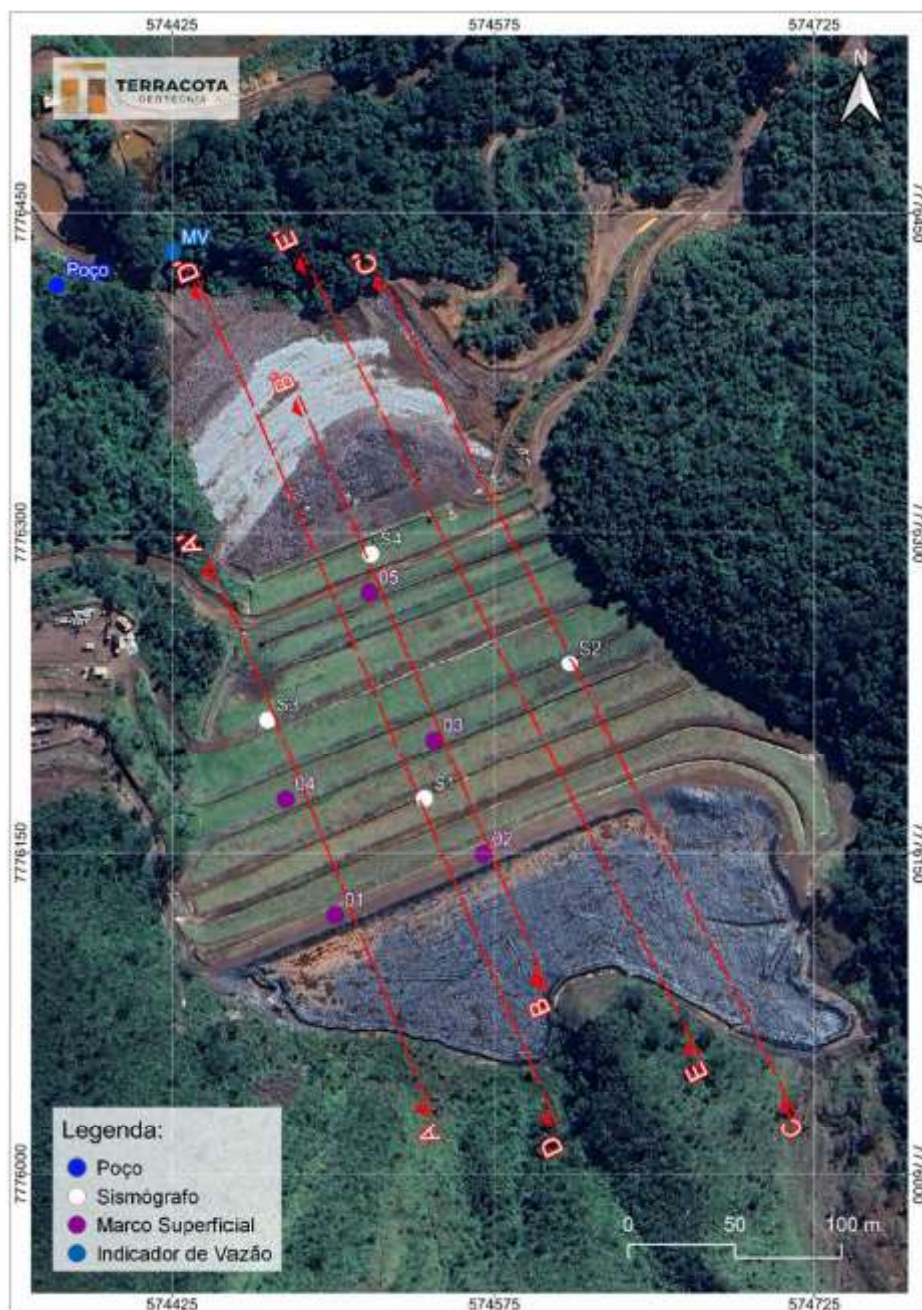
Figura 9. Localização dos Marcos Superficiais, Sismógrafos e Indicador de Vazão.

Os deslocamentos em superfície são monitorados através de 5 marcos de controle dedeformação instalados no talude de jusante da barragem. A seguir é apresentada a localização dos marcos superficiais, sismógrafos e indicador de vazão.
