BARRAGEM B2 – MINA TICO-TICO

**RELATÓRIO TRIMESTRAL DE ACOMPANHAMENTO
DO PROCESSO DE DESCARACTERIZAÇÃO**

RELATÓRIO TÉCNICO
12822-R-BA-RL-06-GE_r0

NOVEMBRO
2023

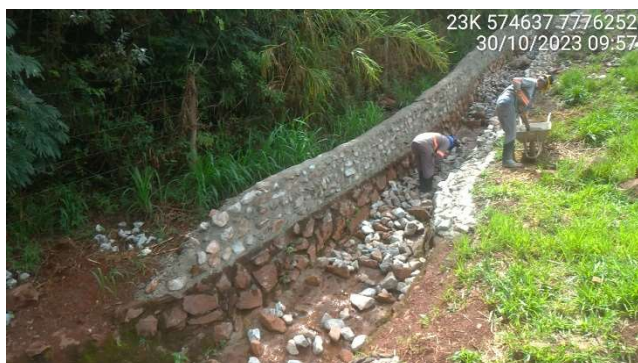
Foto 5.1 – Execução da adequação do canal extravasor

Considerando a facilidade executiva, a MMI optou por realizar a adequação do canal utilizando pedra argamassada em todo o canal do sistema extravasor, não se atendo apenas aos trechos indicados. A execução da obra pode ser verificada na Foto 5.1 e Foto 5.2.

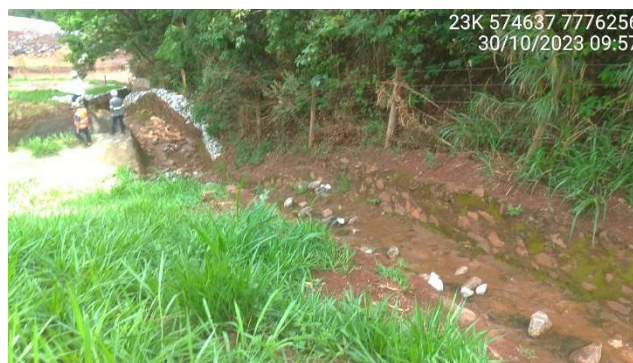
Foto 5.2 – Trecho do canal em processo de adequação.

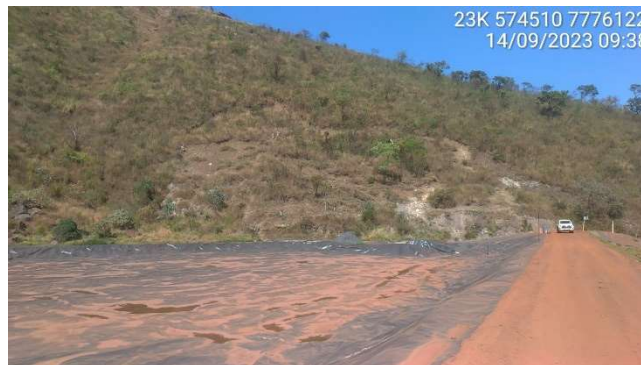
Atualmente, uma porção da encosta na margem esquerda do reservatório da estrutura (Figura 5.9) apresenta cicatriz de movimentação e deve ser estabilizada antes das obras de descaracterização. Uma solução a ser considerada contempla descarregar a cunha de ruptura, executar um paramento de gabiões para contenção e proteger o restante da superfície exposta com aplicação de geomanta MacMat R3 ou similar e hidrossemeadura.

Figura 5.9 – Vista da encosta na margem esquerda do reservatório a ser estabilizada.

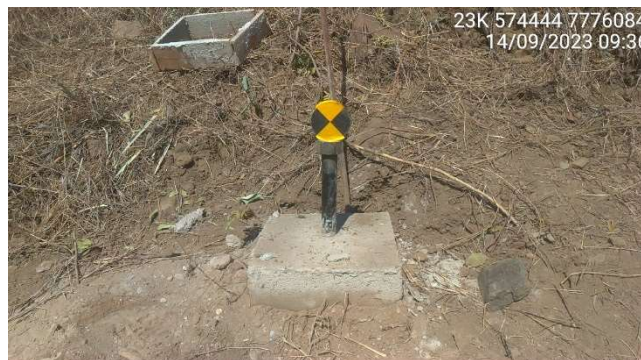
Atualmente, a região é monitorada através de marcos de controle, como pode ser verificada na imagem a seguir.

Figura 5.10 – Marco de controle na margem esquerda do reservatório.
