BARRAGEM B2 – MINA TICO-TICO

RELATÓRIO TRIMESTRAL DE ACOMPANHAMENTO DO PROCESSO DE DESCARACTERIZAÇÃO

RELATÓRIO TÉCNICO
12825-R-BA-RL-35-GE_r0

FEVEREIRO
2025

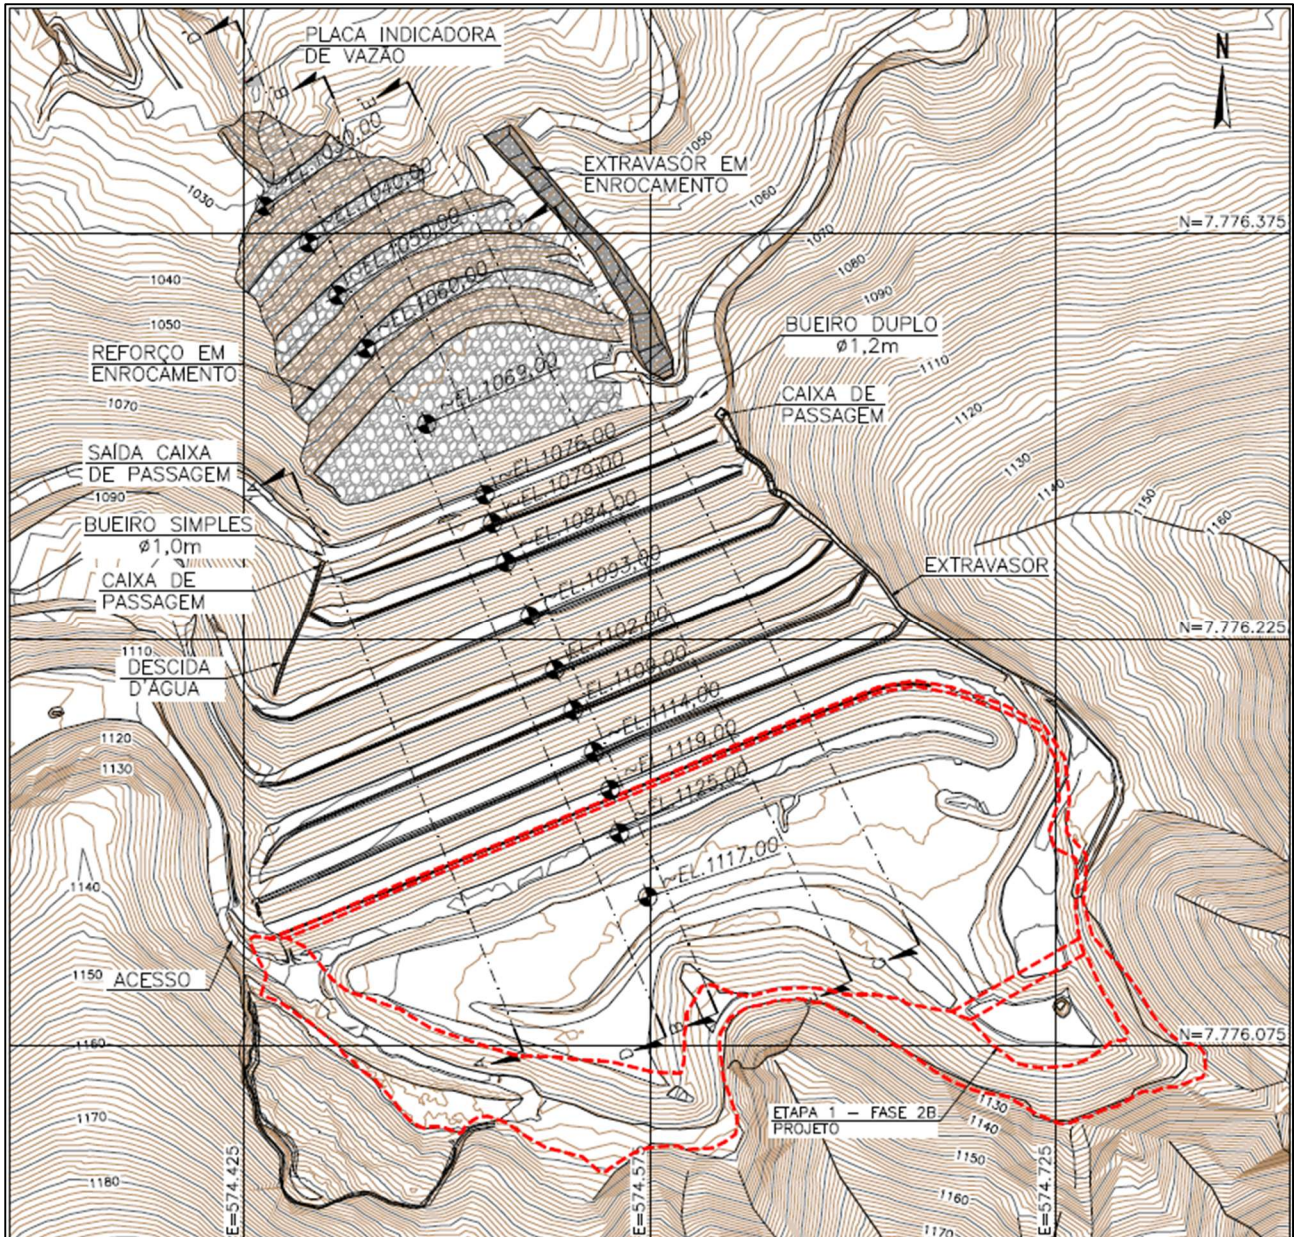
As geometrias de projeto são apresentadas em linhas tracejadas em vermelho.

Figura 6.7 – Comparativo Projeto (Etapa 1 - Fase 2B) x Executado – Planta.

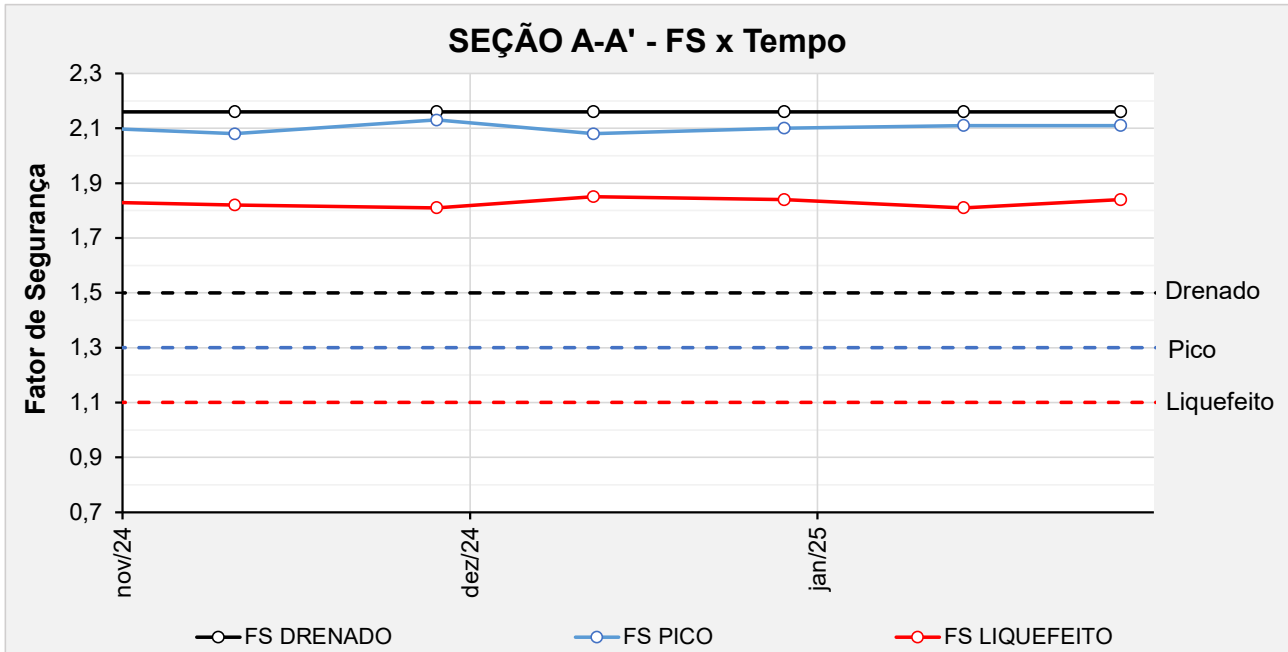
Figura 6.126 – Seção A-A' - Histórico dos F.S. obtidos nas análises de estabilidade no período avaliado.

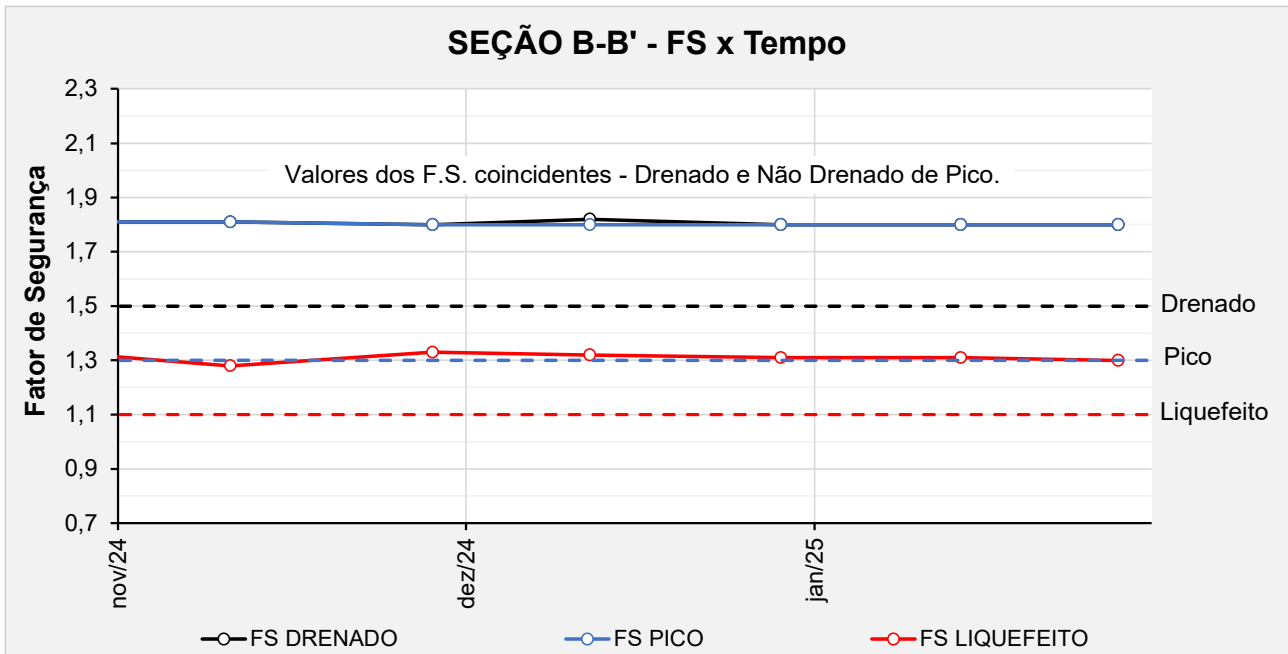
Figura 6.127 – Seção B-B' - Histórico dos F.S. obtidos nas análises de estabilidade no período avaliado.

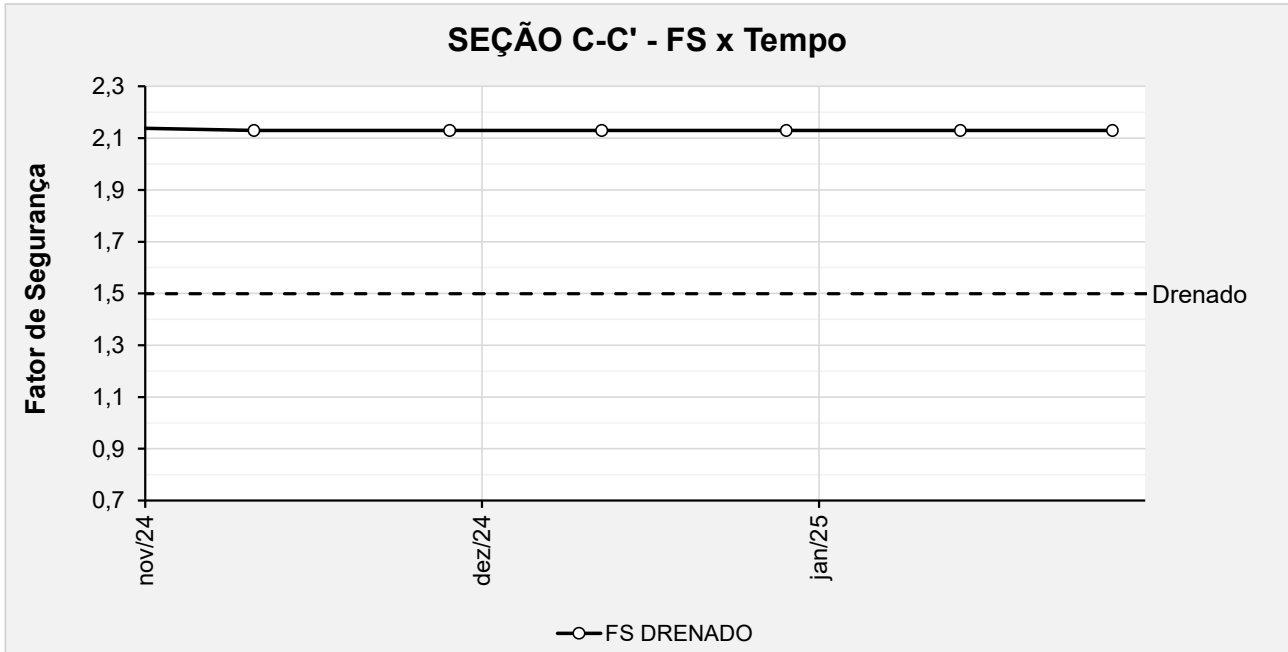
Figura 6.128 – Seção C-C' - Histórico dos F.S. obtidos nas análises de estabilidade no período avaliado.

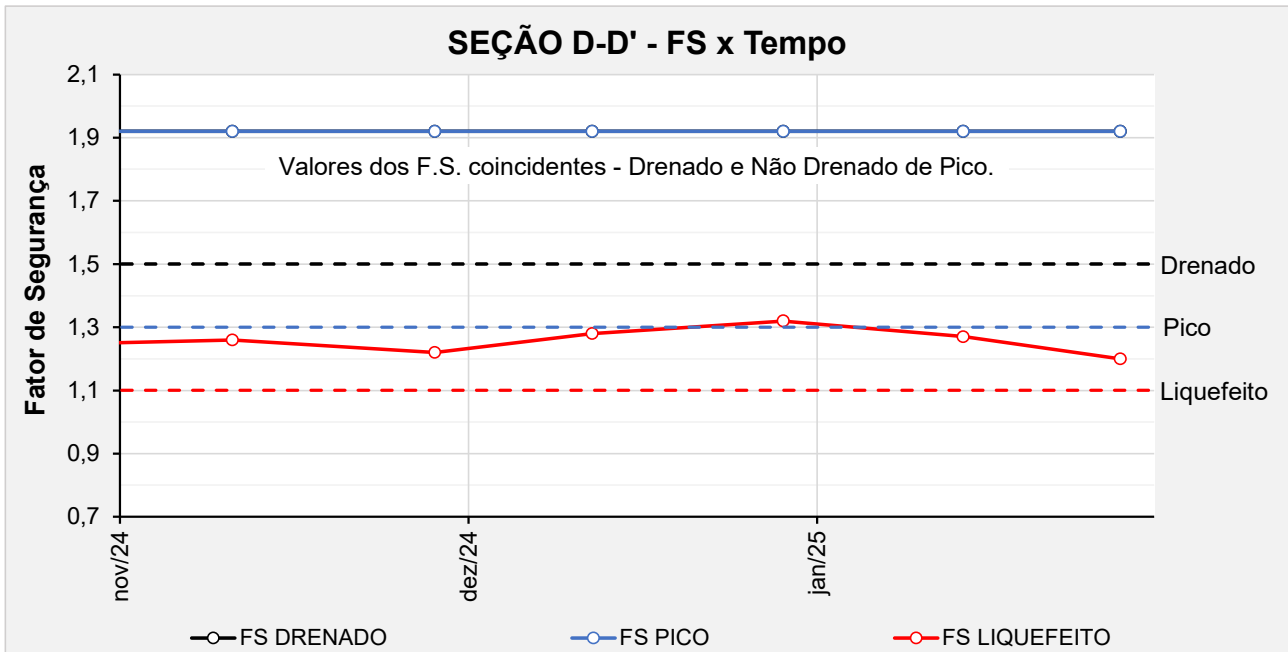
Figura 6.129 – Seção D-D' - Histórico dos F.S. obtidos nas análises de estabilidade no período avaliado.

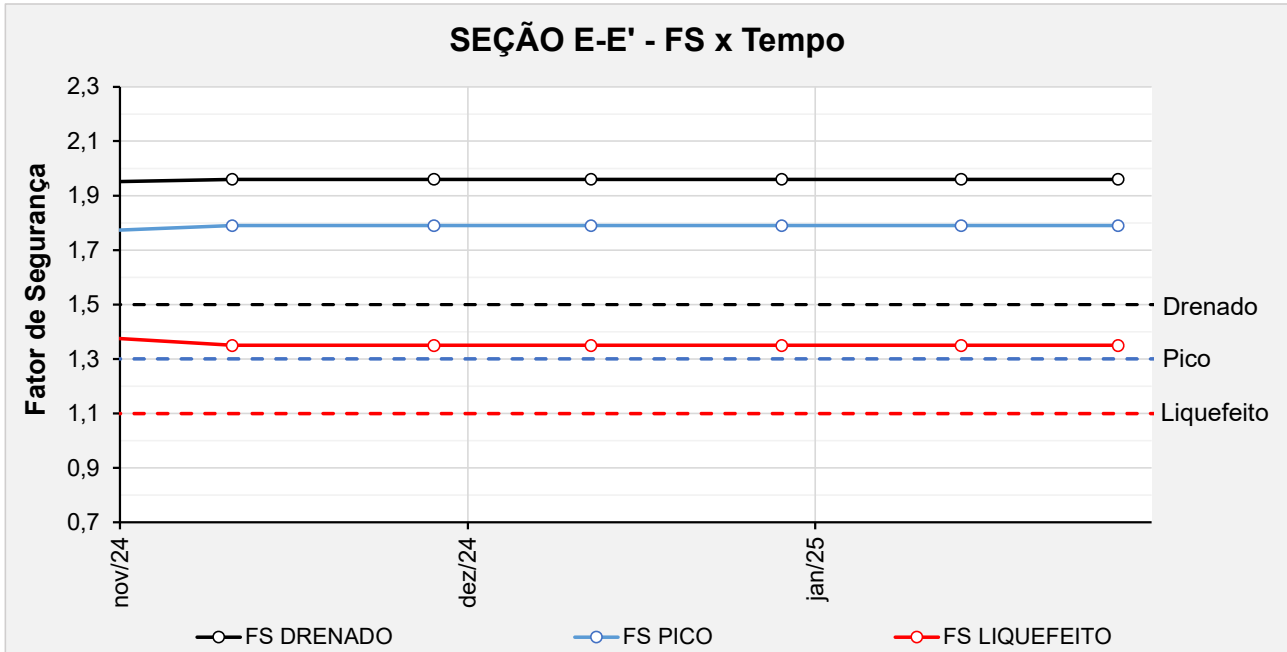
Figura 6.130 – Seção E-E' - Histórico dos F.S. obtidos nas análises de estabilidade no período avaliado.

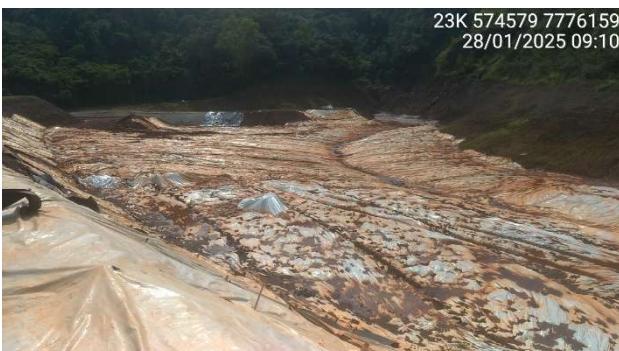
Considera-se também que, ao fim das etapas intermediárias, o reservatório receberá revestimento impermeabilizante, de forma a reduzir a infiltração e saturação da estrutura remanescente. Por conta do início do período chuvoso, foi necessário realizar a impermeabilização em uma etapa anterior à etapa intermediária programada em projeto. Durante o período avaliado (novembro/2024 a janeiro/2025) foi realizado o revestimento do reservatório e talude de montante com lona dupla termoplástica HALS R-105 FORTE PB da fabricante NORTENE, fornecida em bobinas com as seguintes características:

Foto 6.73 – Revestimento do reservatório e face do talude de montante.
