## **BARRAGEM B2 – MINA TICO-TICO**

### **RELATÓRIO TRIMESTRAL DE ACOMPANHAMENTO DO PROCESSO DE DESCARACTERIZAÇÃO**

**RELATÓRIO TÉCNICO**  
**12822-R-BA-RL-14-GE\_r0**

**MAIO**  
**2024**

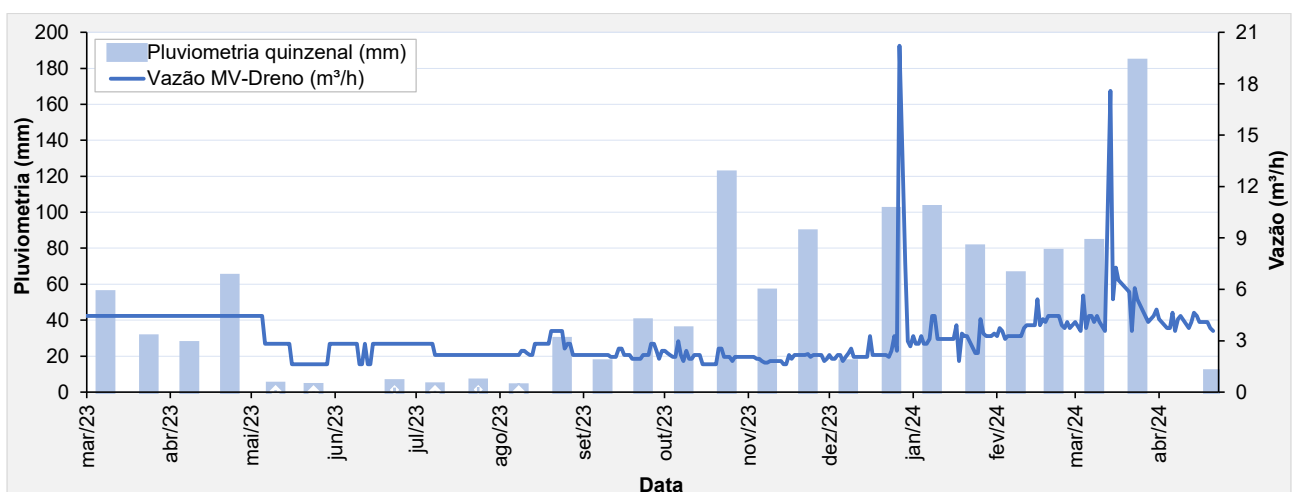
A MMI concluiu a instalação da nova placa indicadora de vazão e iniciou o monitoramento das vazões a partir do dia 02/03/2023, conforme apresentado na Figura 5.95. De acordo com o histórico de vazões verificadas, nota-se um pico de leitura no dia 03/01/2024 (20,23 m<sup>3</sup>/h). No período avaliado (fevereiro/2024 a abril/2024), obteve-se uma vazão média de 4,30 m<sup>3</sup>/h, com leituras variando de 2,29 m<sup>3</sup>/h até 17,58 m<sup>3</sup>/h.
