BARRAGEM B1 – MINA IPÊ

RELATÓRIO TRIMESTRAL DE ACOMPANHAMENTO DO PROCESSO DE DESCARACTERIZAÇÃO

RELATÓRIO TÉCNICO
12824-R-BA-RL-27-GE_r0

NOVEMBRO
2024

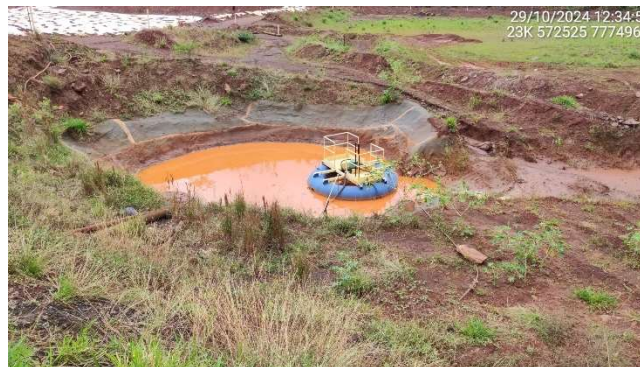
Como parte da premissa de manter o reservatório sempre seco, é mantida uma bomba modelo *flygt* com sensor automático de ativação na baía intermediária (Foto 5.5), de modo a reduzir a infiltração e o tempo de formação de lago dentro do reservatório.

Foto 5.5 – Sistema de bombeamento localizado na baía intermediária.

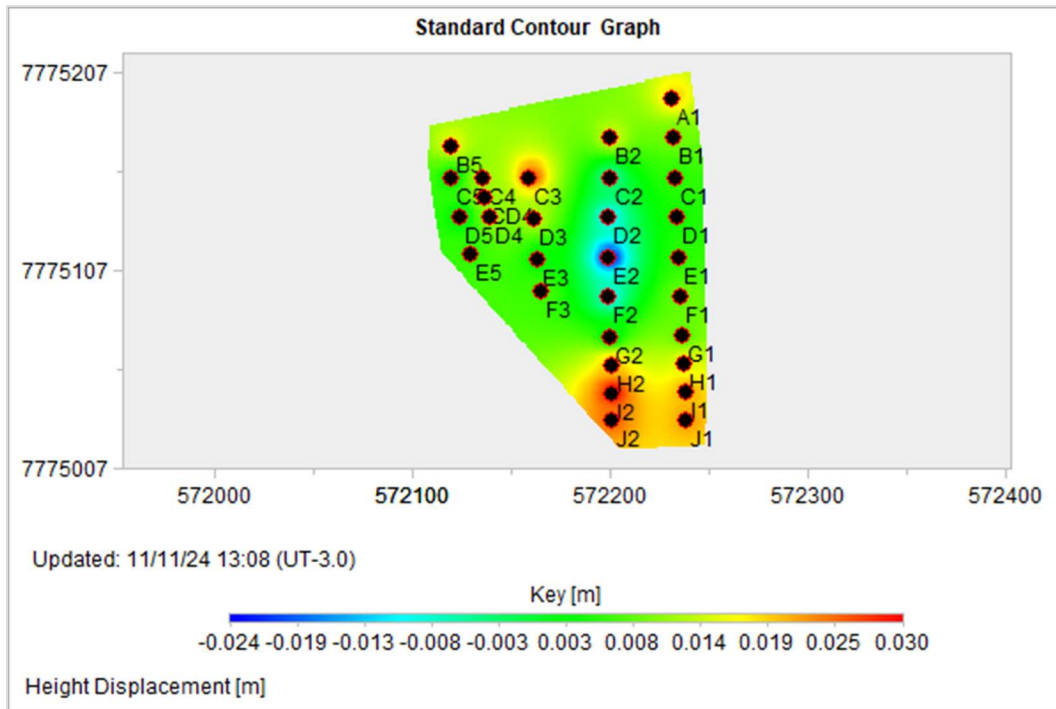
Para controle de deslocamento em superfície, atualmente, existem 30 prismas fixos instalados no maciço da barragem e monitorados por uma estação robótica fixa instalada no terreno natural à jusante da barragem conforme Figura 5.13.

Figura 5.54 – Registros deslocamentos verticais dos prismas.

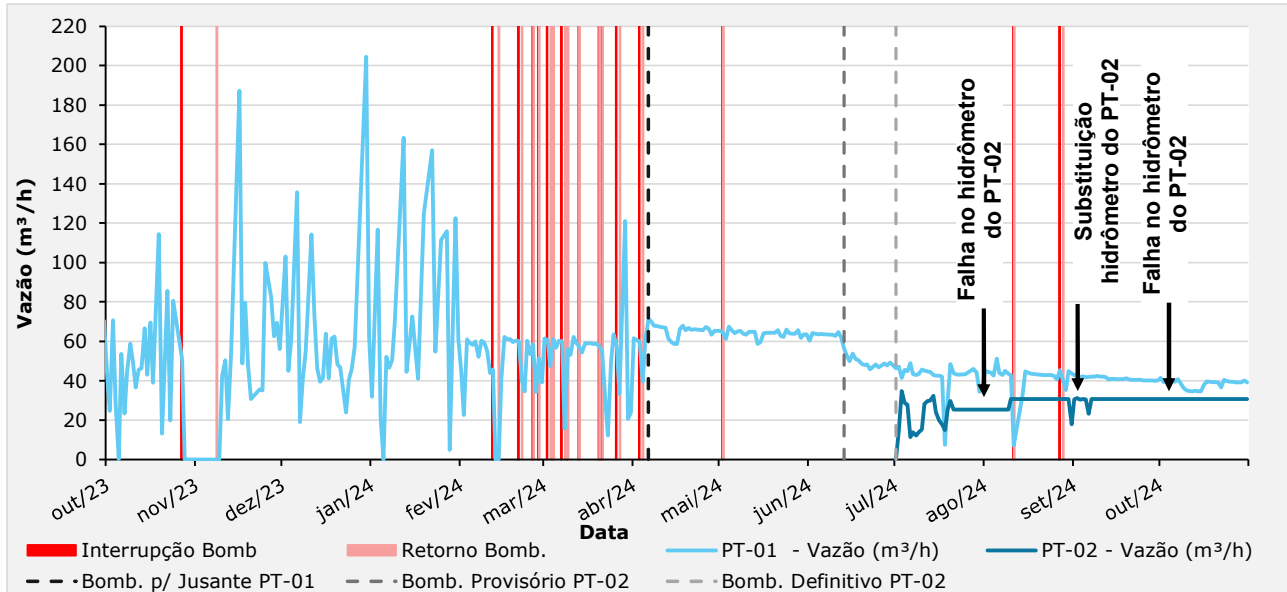
1. Alteração do sentido do bombeamento para jusante, início de abril/2024;
2. Início da operação da bomba provisória instalada no poço PT-02, meados de junho/2024;
3. Início da operação da bomba definitiva instalada no poço PT-02, início de julho/2024.

Figura 5.91 – Histórico bombeamento dos poços de rebaixamento.
