BARRAGEM B2 – MINA TICO-TICO

RELATÓRIO TRIMESTRAL DE ACOMPANHAMENTO DO PROCESSO DE DESCARACTERIZAÇÃO

RELATÓRIO TÉCNICO
12824-R-BA-RL-28-GE_r0

NOVEMBRO
2024

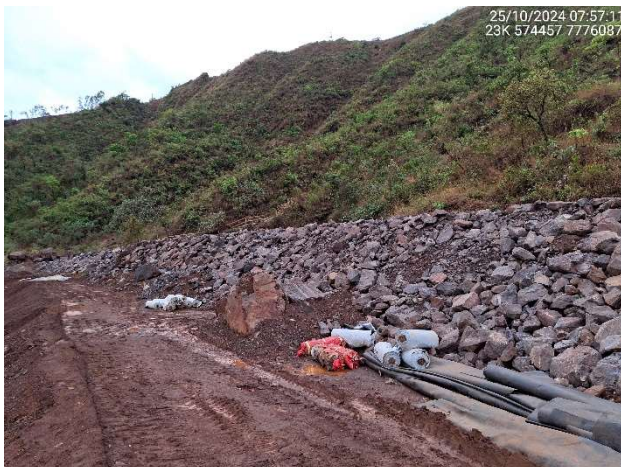
Foto 5.1 – Berma de equilíbrio em enrocamento na encosta próxima a ombreira esquerda.

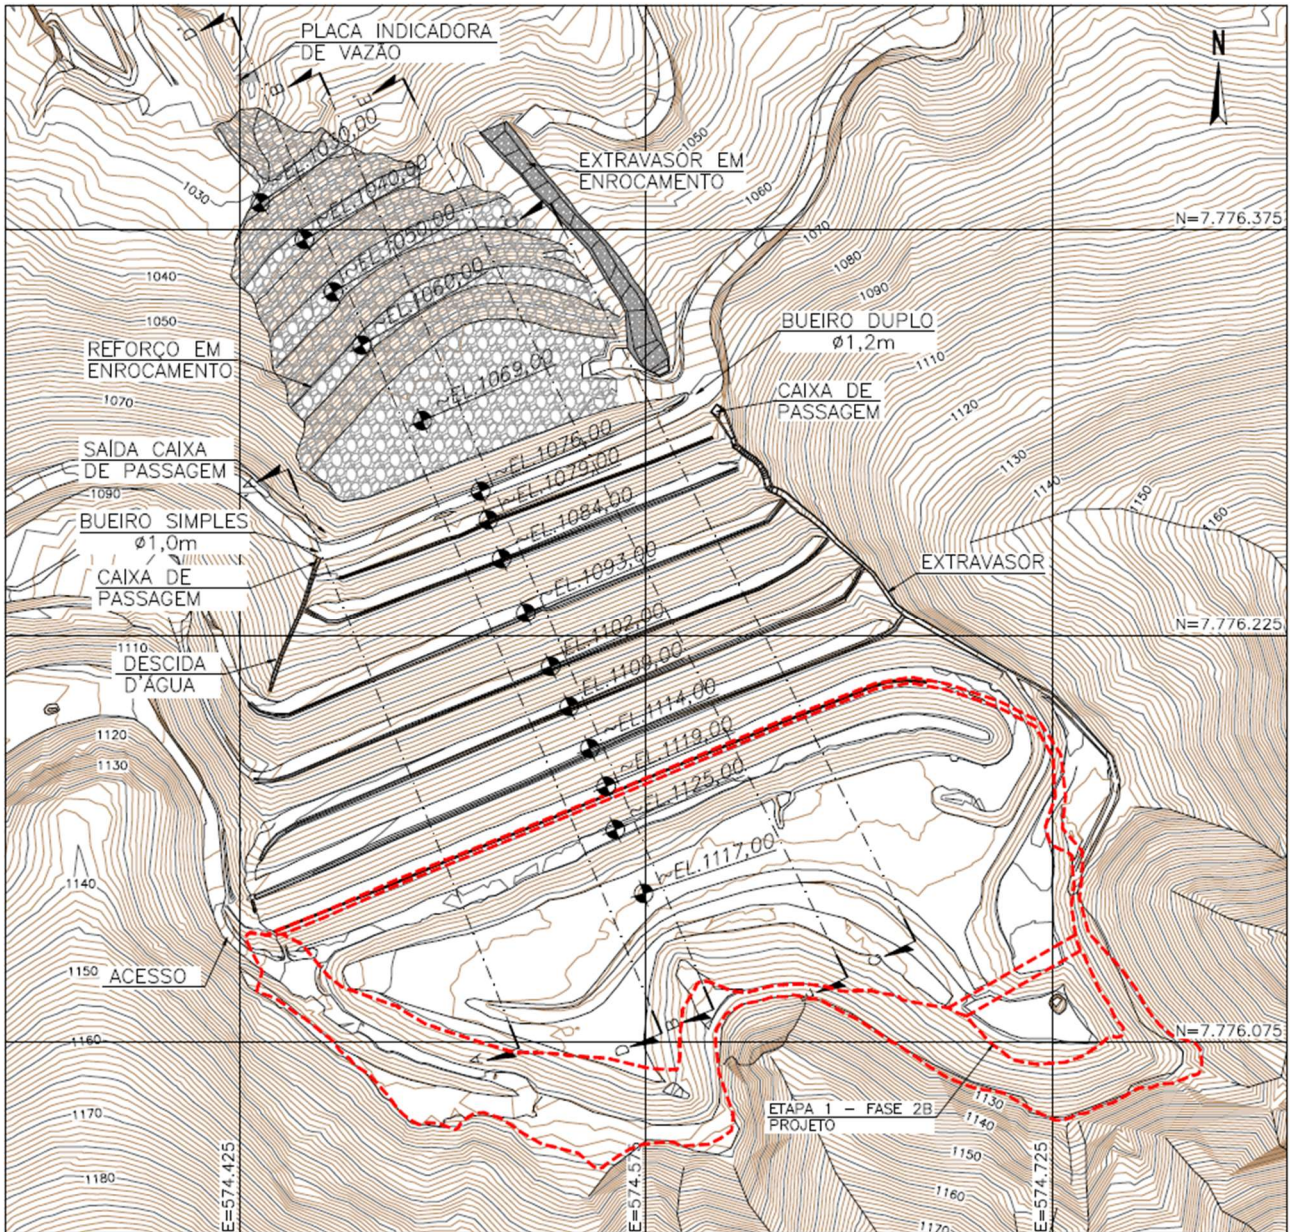
Figura 6.10 – Comparativo Projeto (Etapa 1 - Fase 2B) x Executado – Planta.

As geometrias de projeto são apresentadas em linhas tracejadas em vermelho.

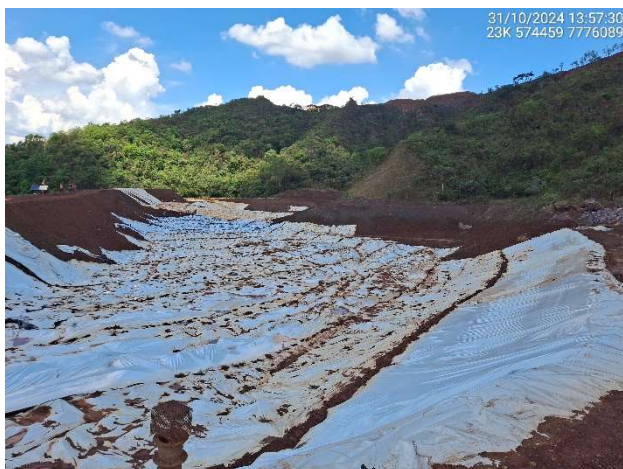
Foto 6.89 – Revestimento do reservatório e face do talude de montante.
