BARRAGEM B2 – MINA TICO-TICO

RELATÓRIO TRIMESTRAL DE ACOMPANHAMENTO DO PROCESSO DE DESCARACTERIZAÇÃO

RELATÓRIO TÉCNICO
12824-R-BA-RL-23-GE_r0

AGOSTO
2024

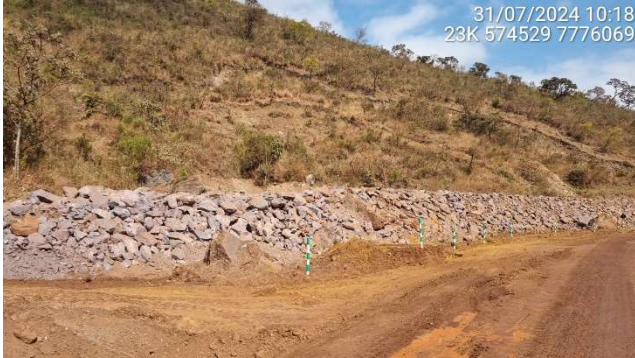
Foto 5.5 – Berma de equilíbrio em enrocamento na encosta próxima a ombreira esquerda.

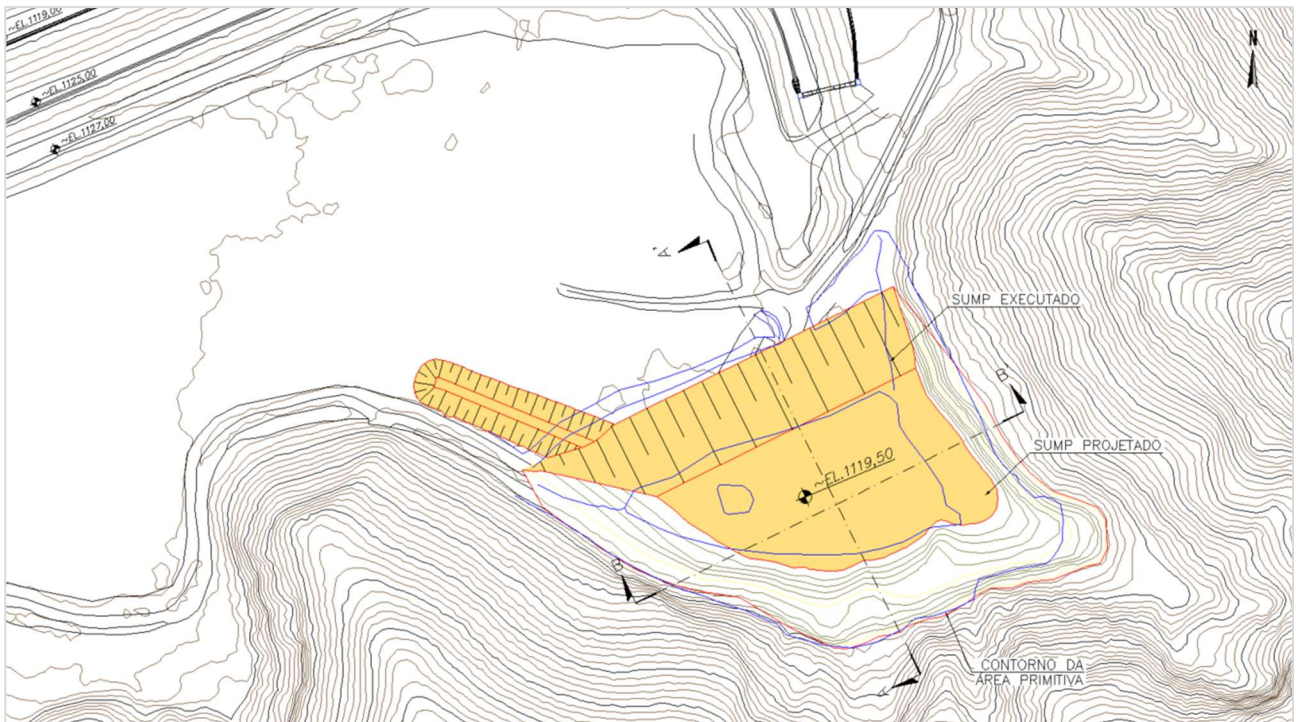
Figura 6.7 – Comparativo Projeto x Executado - Planta (Sump)– Fase 1A.

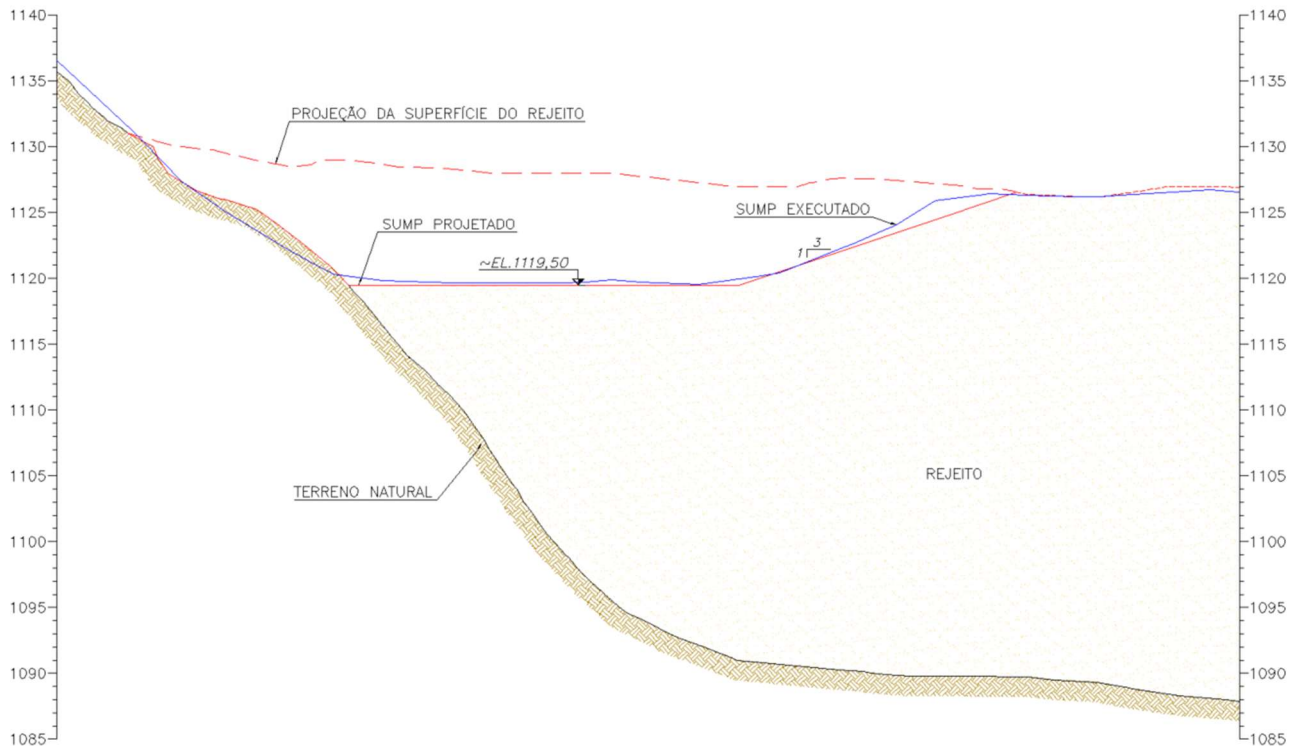
Figura 6.8 – Comparativo Projeto x Executado – Seção A-A' (Sump) – Fase 1A.

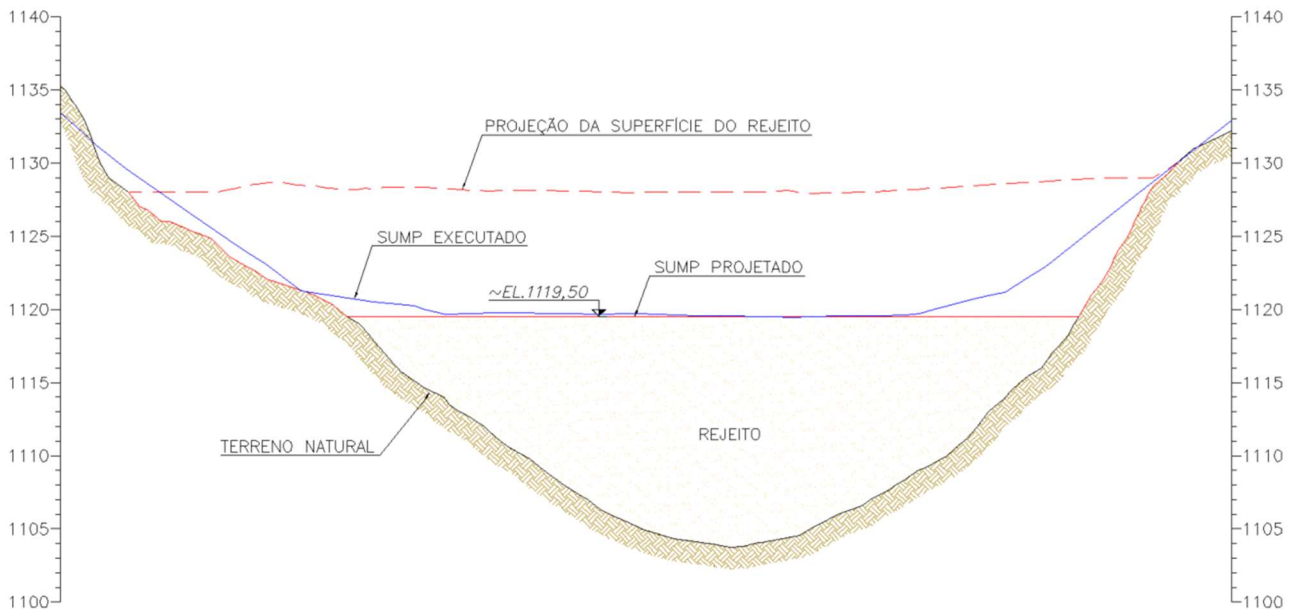
Figura 6.9 – Comparativo Projeto x Executado – Seção B-B' (Sump) – Fase 1A.

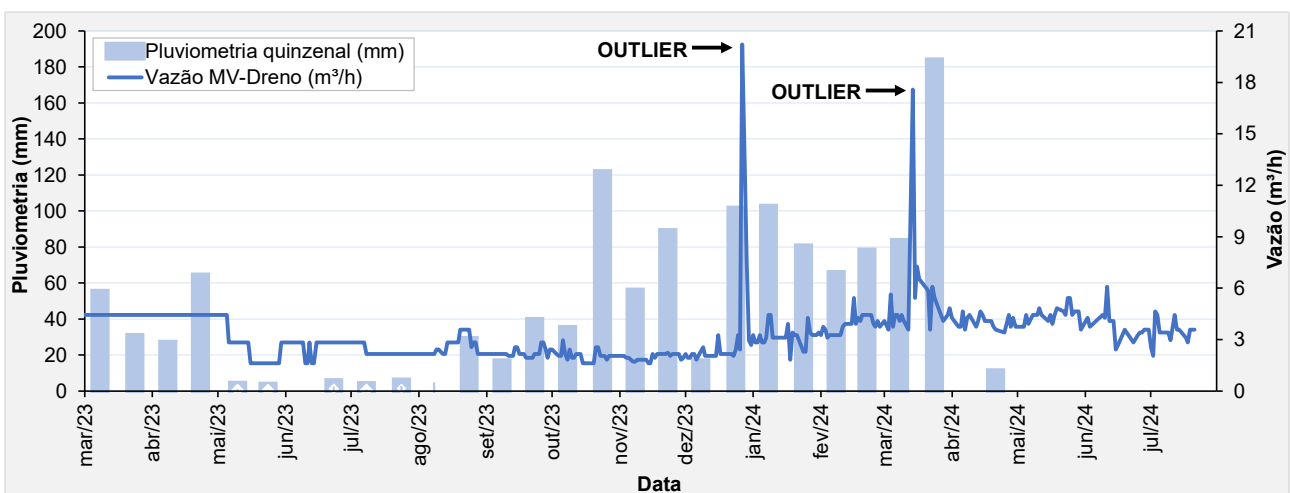
A MMI concluiu a instalação da nova placa indicadora de vazão e iniciou o monitoramento das vazões a partir do dia 02/03/2023, conforme apresentado na Figura 6.81. No período avaliado (maio/2024 a julho/2024), obteve-se uma vazão média de 3,93 m³/h, com leituras variando de 2,05 m³/h até 6,08 m³/h.

Figura 6.81 – Vazão – MV-Dreno – Barragem B2 – Mina Tico-Tico.
