BARRAGEM B1-AUXILIAR – MINA TICO-TICO

RELATÓRIO TRIMESTRAL DE ACOMPANHAMENTO DO PROCESSO DE DESCARACTERIZAÇÃO

RELATÓRIO TÉCNICO
12824-R-BA-RL-24-GE_r0

AGOSTO
2024

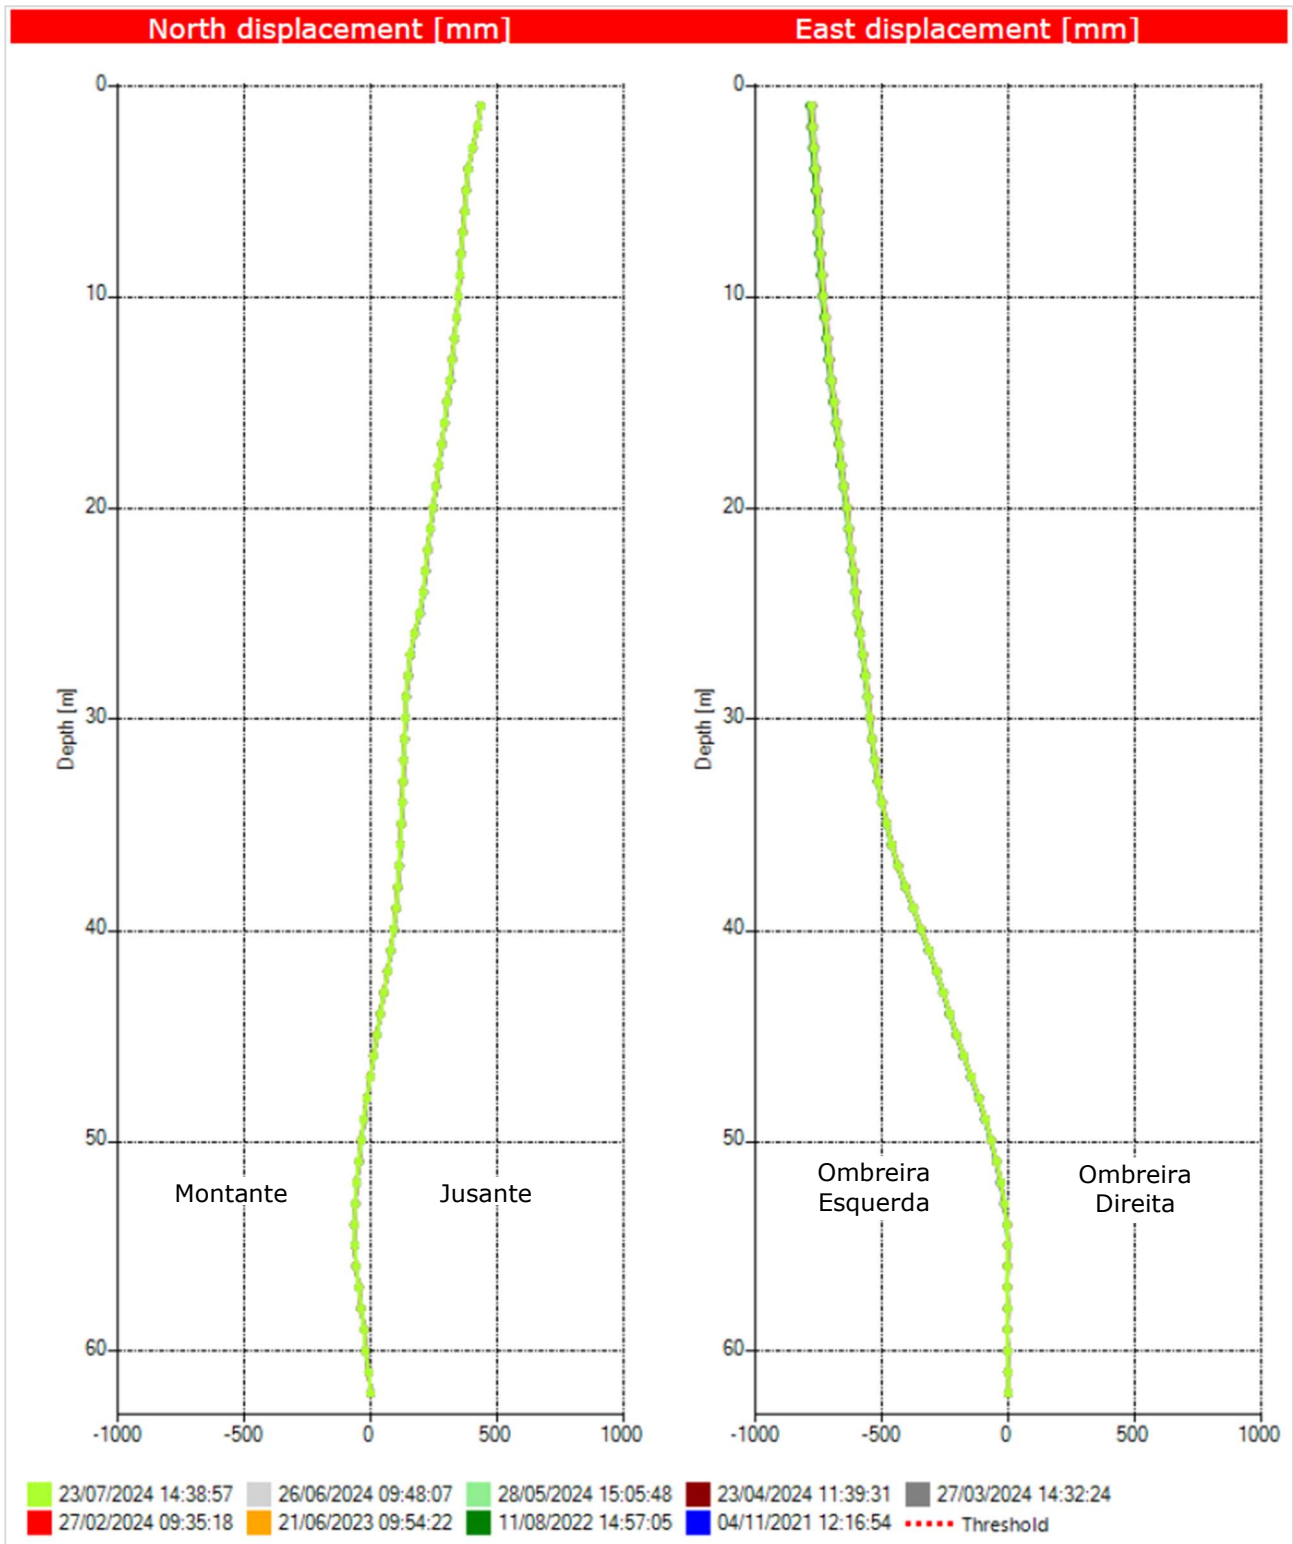
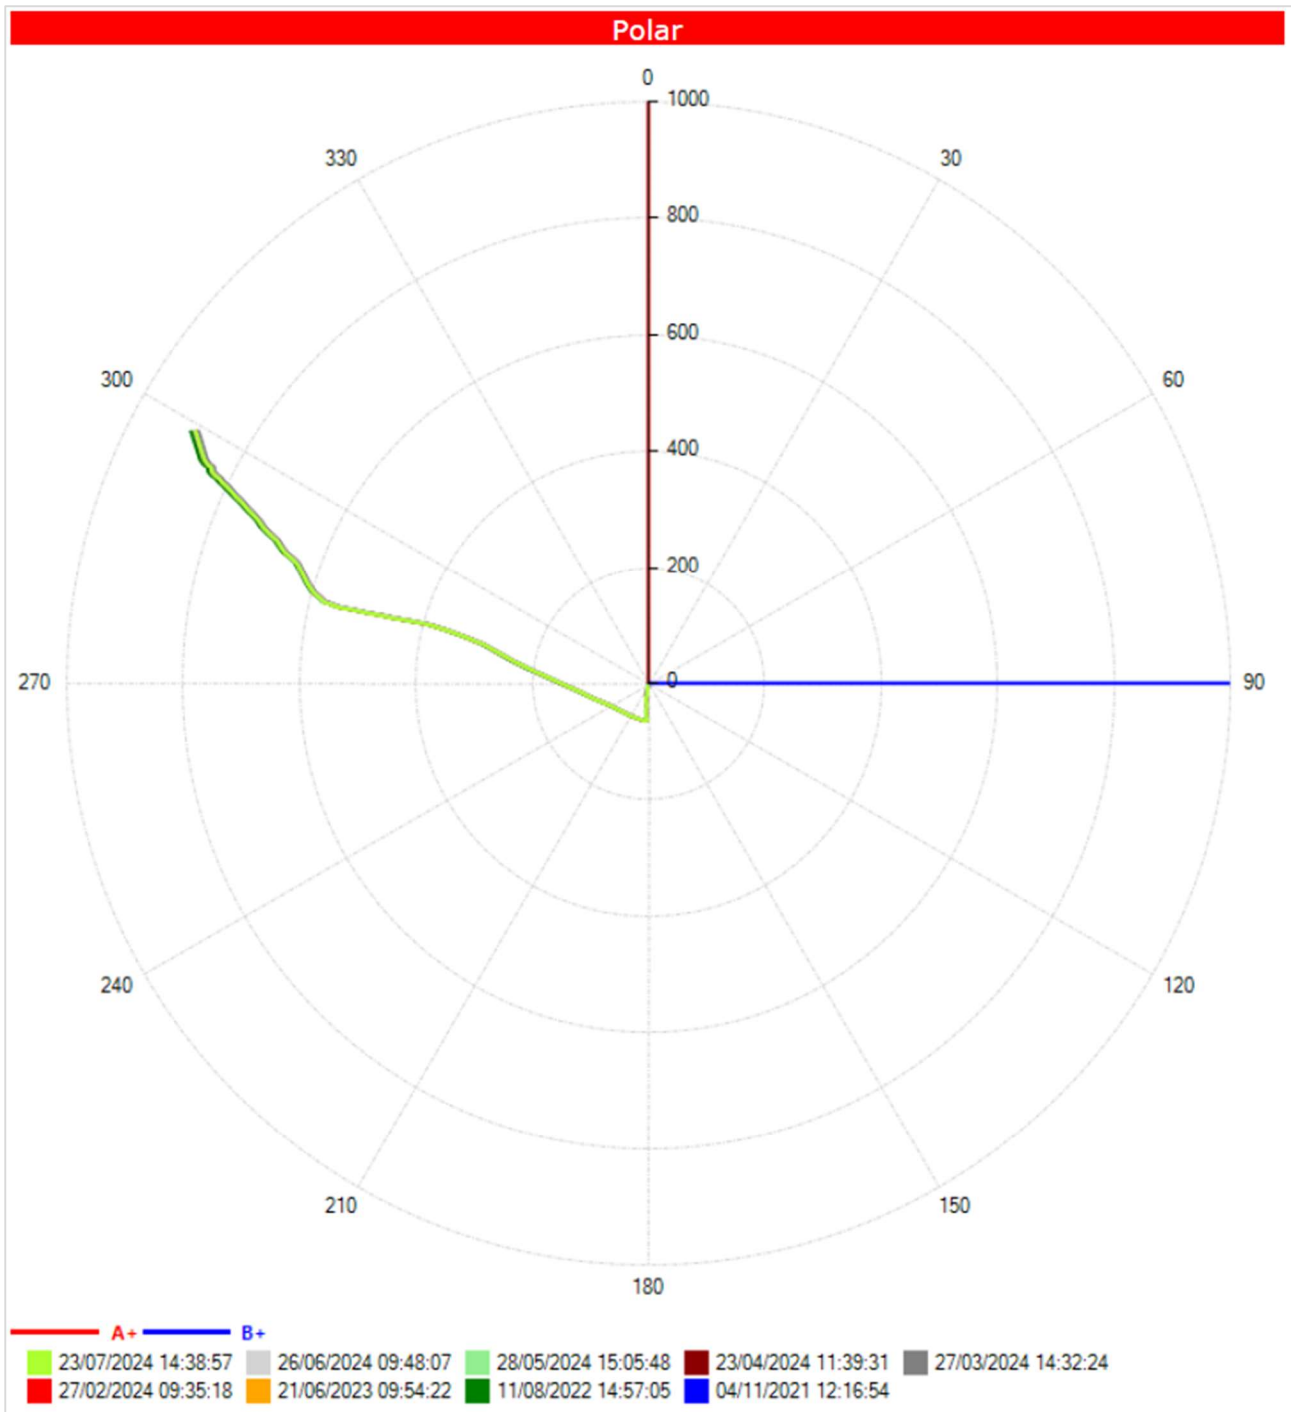
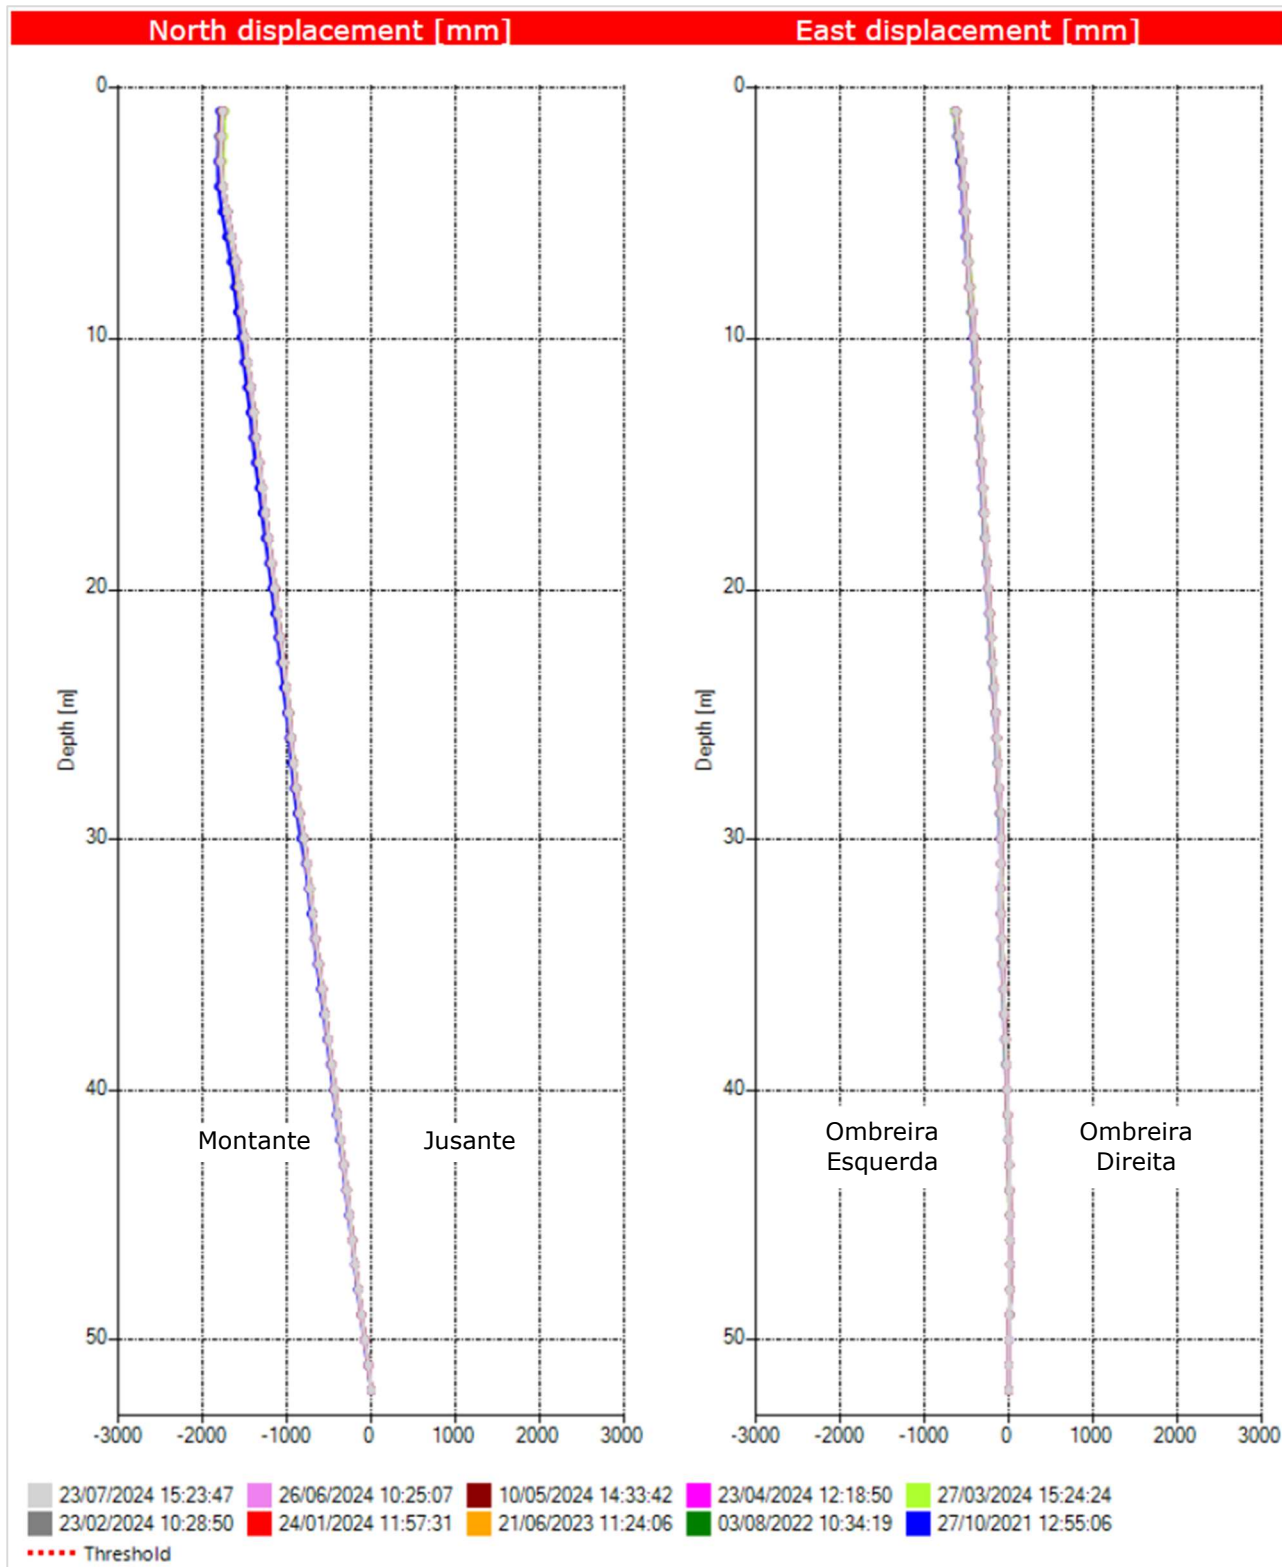
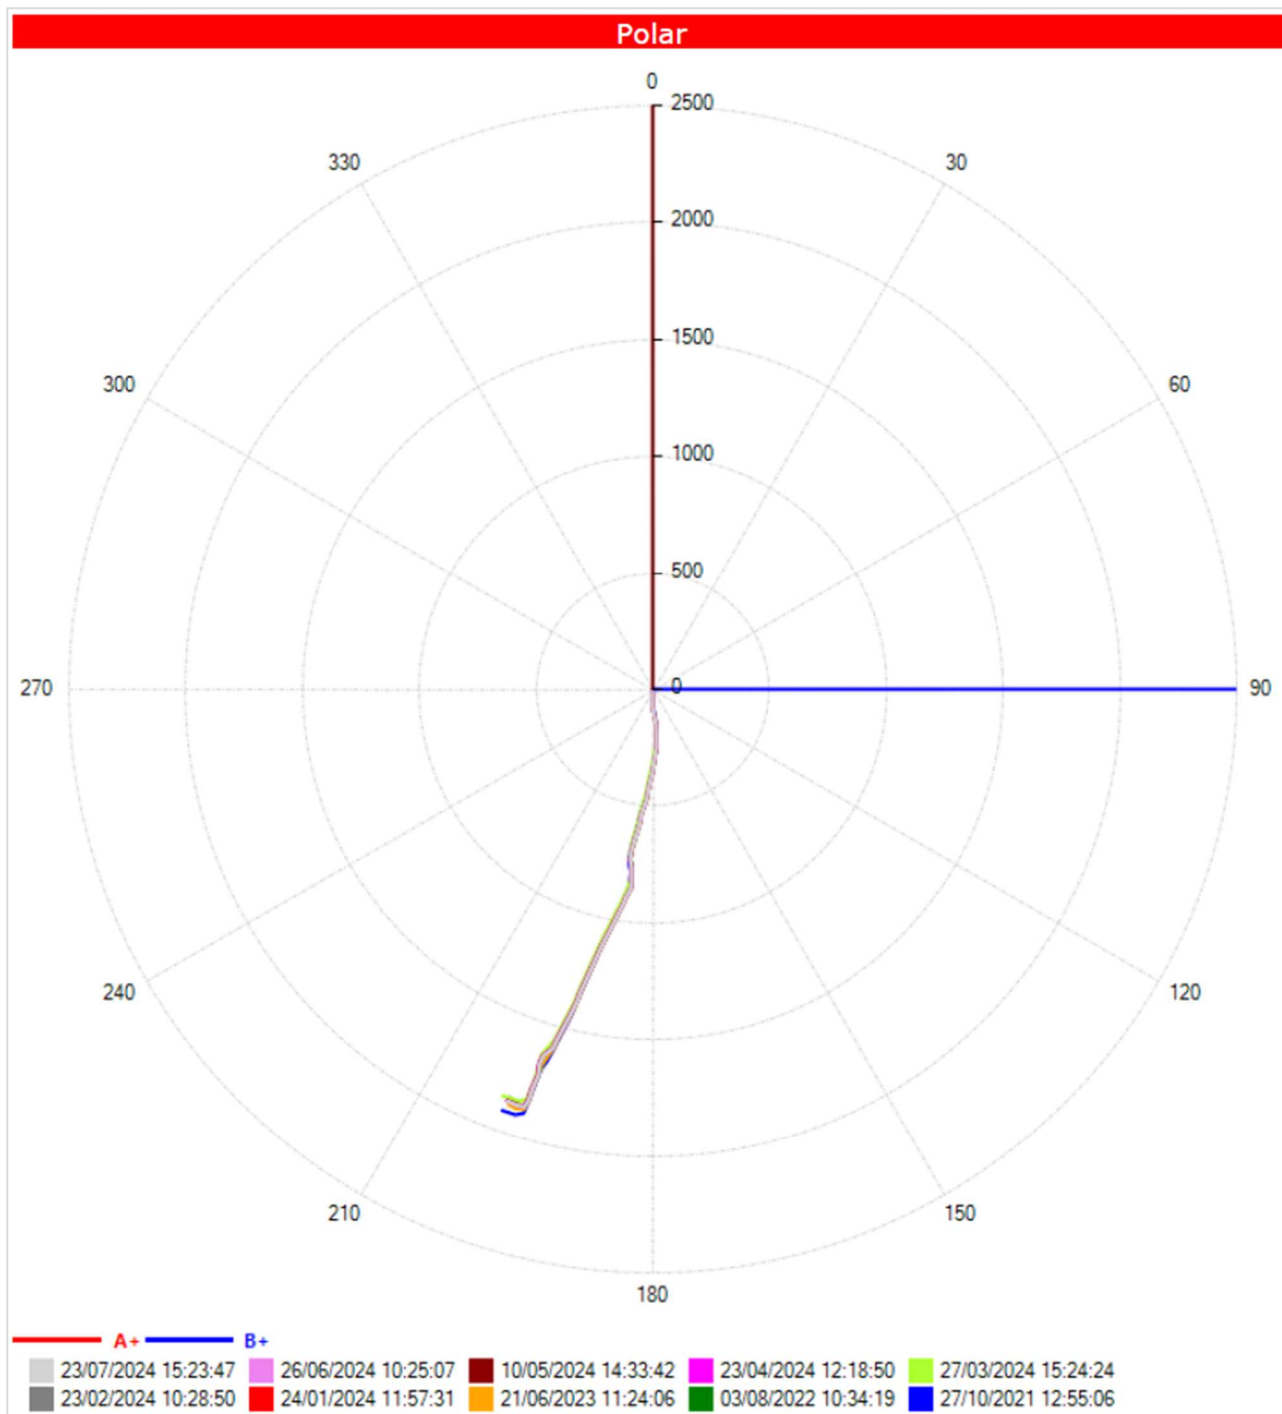
Os gráficos de deslocamentos acumulados aparentes, tanto para deslocamentos horizontais, quanto em relação a coordenadas polares, são praticamente coincidentes, tanto para o IC-01 quanto para o IC-02, demonstrando que não ocorreram movimentações horizontais em subsuperfície significativas.
