## **BARRAGEM B1 – MINA IPÊ**

### **RELATÓRIO TRIMESTRAL DE ACOMPANHAMENTO DO PROCESSO DE DESCARACTERIZAÇÃO**

**RELATÓRIO TÉCNICO**  
**12822-R-BA-RL-08-GE\_r1**

**FEVEREIRO**  
**2024**

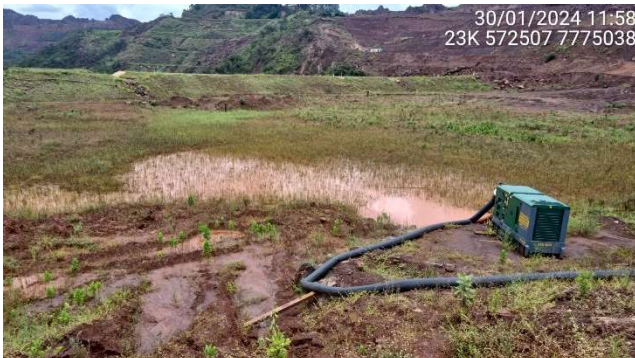
**Foto 5.3** – Sistema de bombeamento localizado na baía de jusante.

Como parte da preparação para o período chuvoso, foram instaladas bombas nas bacias do reservatório. Uma na baía de jusante (Foto 5.3) e outra bomba, modelo *flygt* com sensor automático de ativação na baía de montante (Foto 5.4), de modo a reduzir a infiltração e o tempo de formação de lago dentro do reservatório.

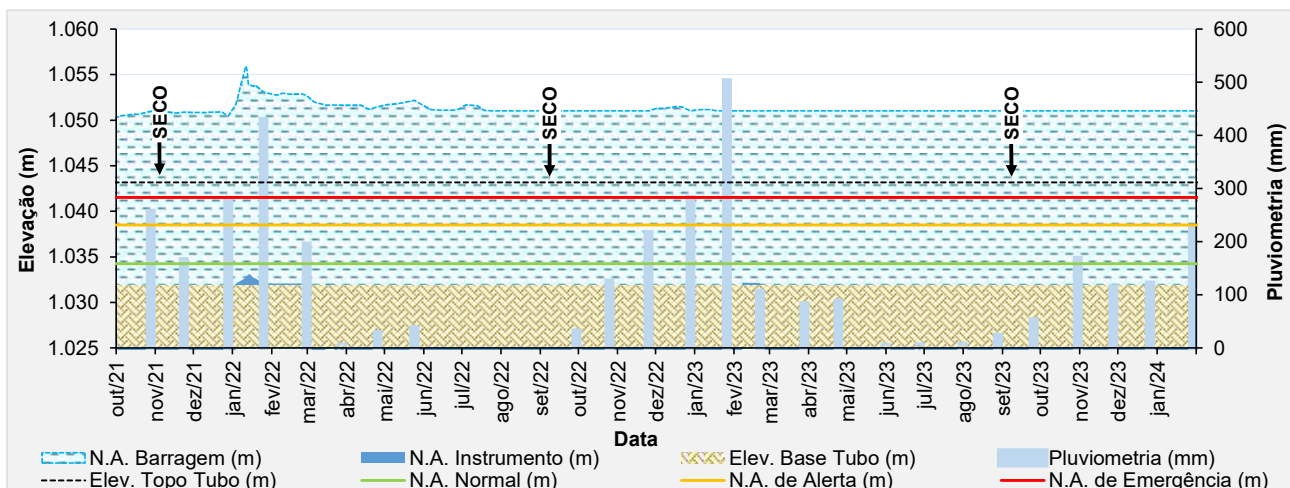
**Figura 5.15 – Desempenho do indicador de nível d'água – INA-01.**

De acordo com os registros quinzenais de monitoramento dos INA's e PZ's, a superfície freática da Barragem B1 – Mina Ipê se encontra em elevação abaixo do contato do maciço da barragem com o rejeito antigo presente na fundação. De uma maneira geral, os instrumentos variam suas leituras de acordo com a pluviometria, tendo em vista que o reservatório da barragem é mantido sempre seco. Com o início da operação da bomba de rebaixamento, os instrumentos apresentaram um abatimento nos níveis de leitura.

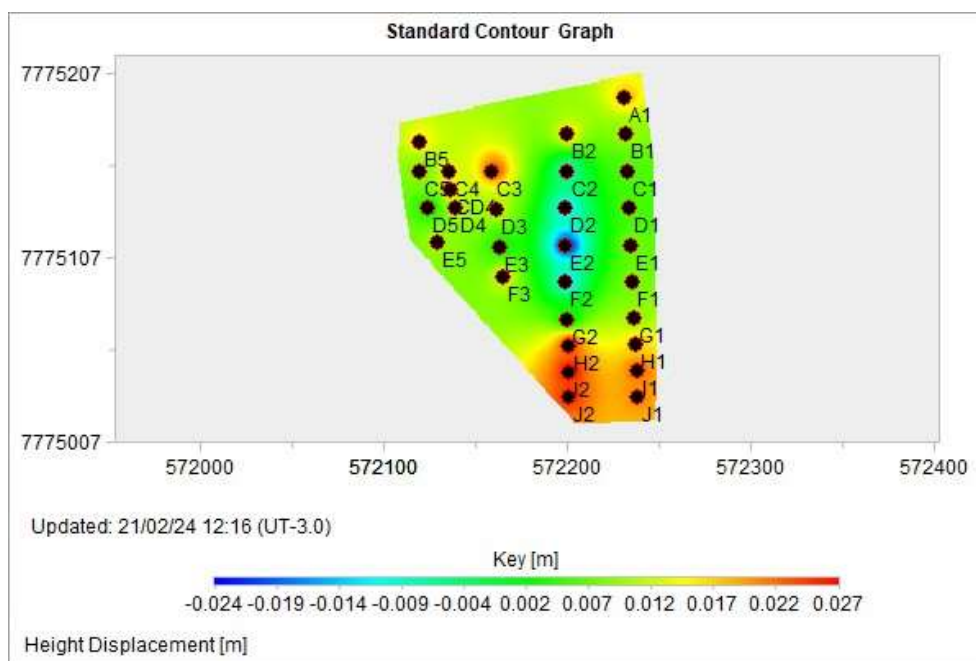
**Figura 5.52** – Registros deslocamentos verticais dos prismas.

Para controle de deslocamento em superfície, atualmente, existem 30 prismas fixos instalados no maciço da barragem e monitorados por uma estação robótica fixa instalada no terreno natural à jusante da barragem conforme Figura 5.11.
