BARRAGEM B1-AUXILIAR – MINA TICO-TICO

RELATÓRIO TRIMESTRAL DE ACOMPANHAMENTO DO PROCESSO DE DESCARACTERIZAÇÃO

RELATÓRIO TÉCNICO
12822-R-BA-RL-10-GE_r1

FEVEREIRO
2024

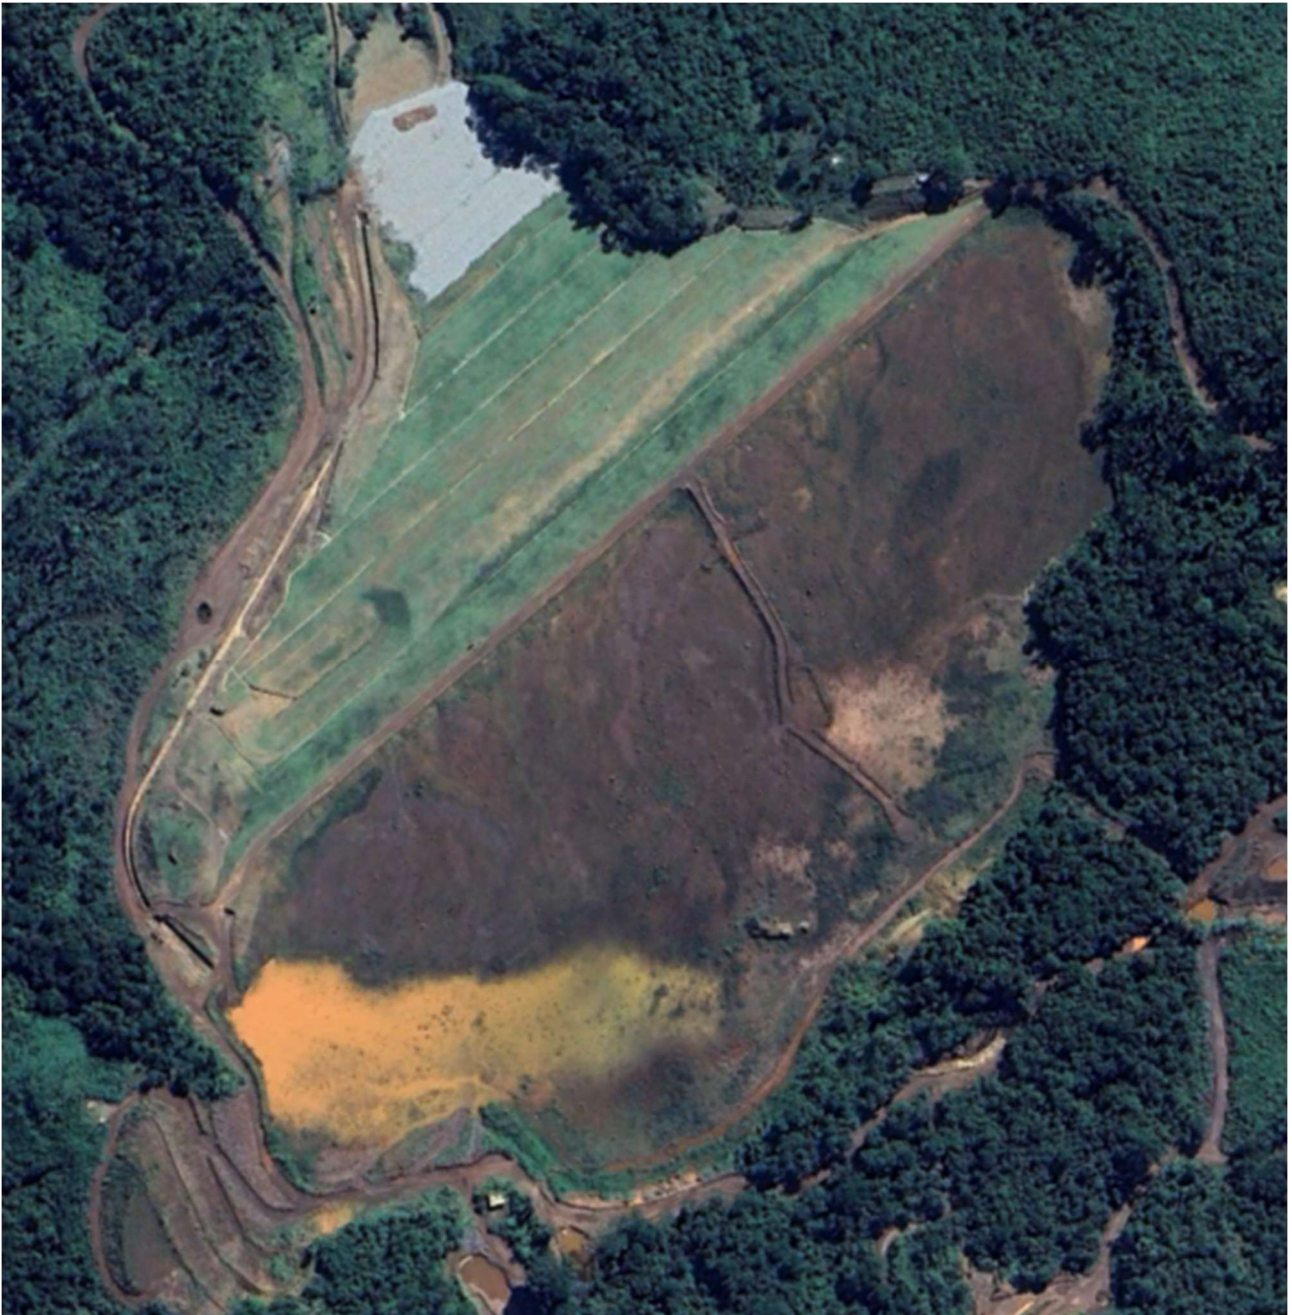
Figura 4.2 – Imagem da Barragem B1-Auxiliar – Mina Tico-Tico. (Fonte: GoogleEarth® - Maio/2023).

dos levantamentos topográficos IPE.OP.DF.8000.GT.20.008.A_R1.dwg e IPE.OP.DF.8000.GT.20.024.B.dwg, sendo que a Figura 4.2 apresenta a imagem de satélite da estrutura e a Figura 4.3 apresenta a seção C-C' de maior altura da barragem.

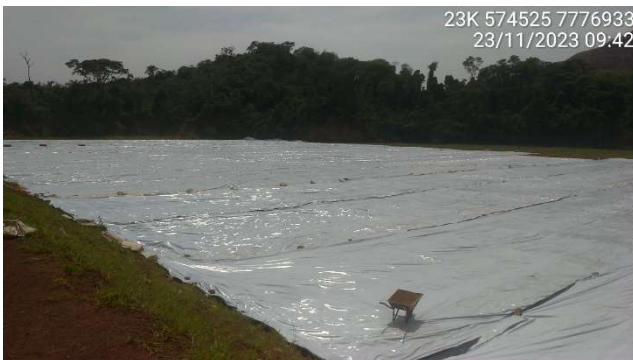
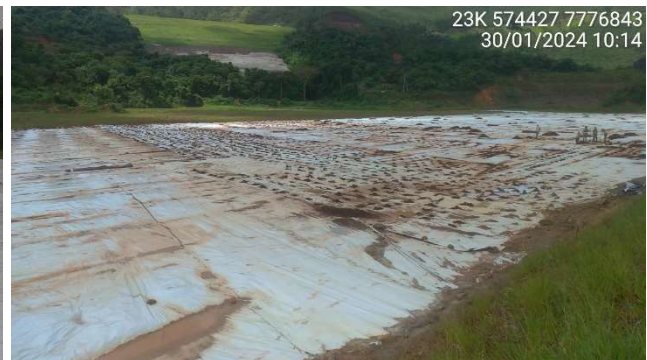
A MMI está realizando a impermeabilização do reservatório da estrutura. Tal medida foi adotada para reduzir a taxa de infiltração da água pluvial e saturação do rejeito, minimizando a recarga da superfície freática ao longo do período chuvoso.

Foto 5.1 – Reservatório da barragem parcialmente impermeabilizado.

Foto 5.2 – Reservatório da barragem parcialmente impermeabilizado.

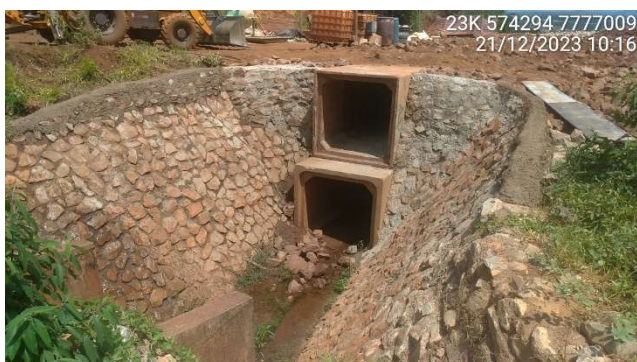
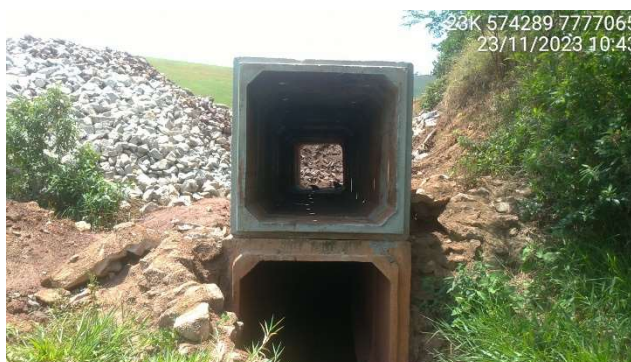
Esses estudos mostram pontos de transbordamento no sistema extravasor quando da passagem de cheias relacionadas a CMP, especificamente no trecho da galeria em aduelas e na bacia de dissipação ao final do sistema extravasor. De novembro/2023 a janeiro/2024 foram realizadas as adequações necessárias no sistema extravasor, conforme apresentado nas figuras a seguir.

Foto 5.3 – Instalação de aduelas de concreto apoiadas nas aduelas existentes.

Foto 5.4 – Instalação de aduelas de concreto apoiadas nas aduelas existentes.

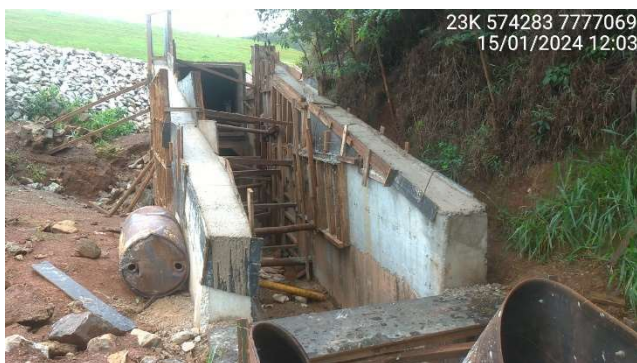
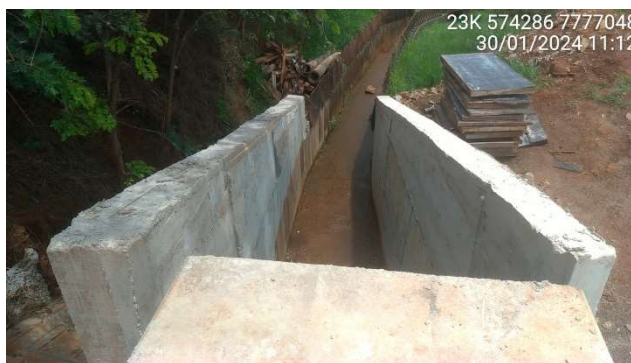
Foto 5.5 – Adequação da seção hidráulica do canal à jusante da galeria em aduelas.

Foto 5.6 – Adequação da seção hidráulica do canal à jusante da galeria em aduelas.

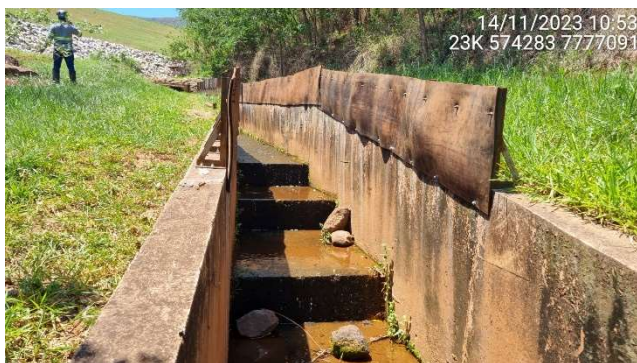
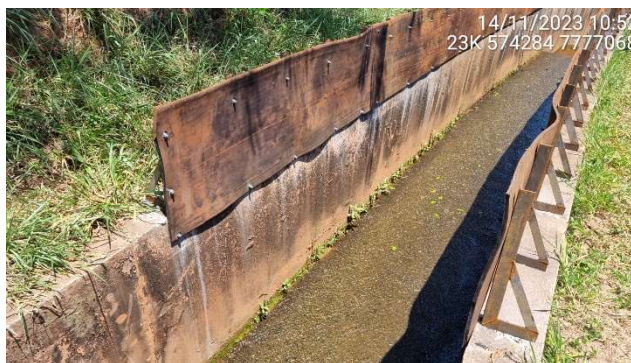
Foto 5.7 – Detalhe da adequação da parede do canal extravasor.

Foto 5.8 – Detalhe da adequação da parede do canal extravasor.

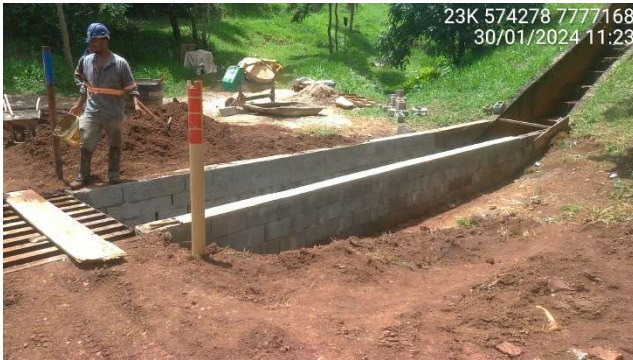
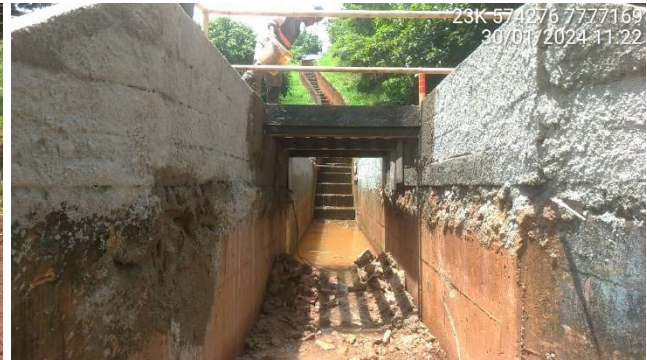
Foto 5.9 – Adequação da parede do canal e implantação de grade para passagem de veículos.

Foto 5.10 – Adequação da parede do canal e implantação de grade para passagem de veículos.

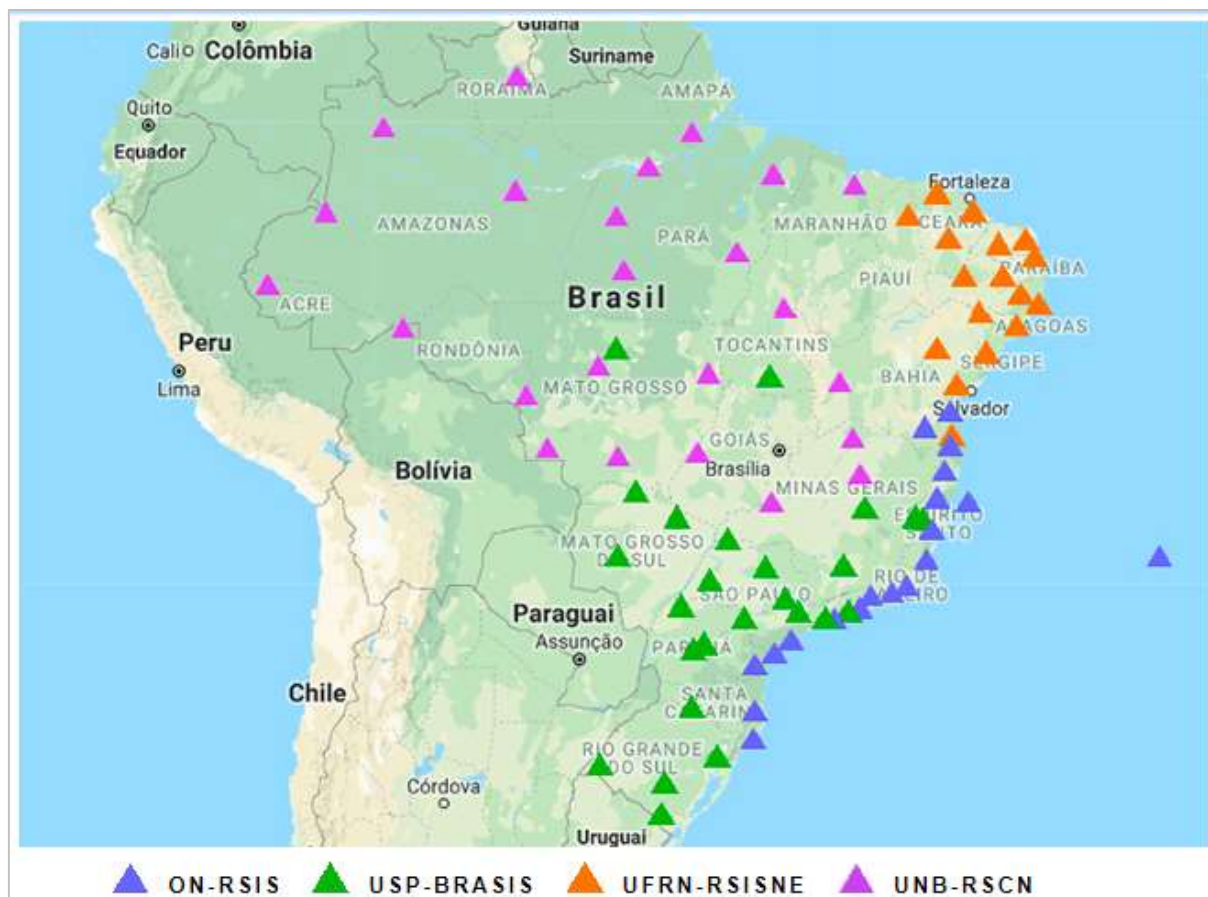
Figura 5.106 – Rede sismológica brasileira (<http://www.rsbr.gov.br>).

O estudo da CREAR utilizou como base de dados as informações compiladas pelo Centro de Sismologia da USP, que conta com a colaboração da Universidade de Brasília (UNB), da Universidade do Rio Grande do Norte e Rede Sismográfica Brasileira. A Figura 5.106 apresenta a distribuição dos sismógrafos existentes no território nacional.
