BARRAGEM B1-AUXILIAR – MINA TICO-TICO

RELATÓRIO TRIMESTRAL DE ACOMPANHAMENTO DO PROCESSO DE DESCARACTERIZAÇÃO

RELATÓRIO TÉCNICO
12822-R-BA-RL-07-GE_r0

NOVEMBRO
2023

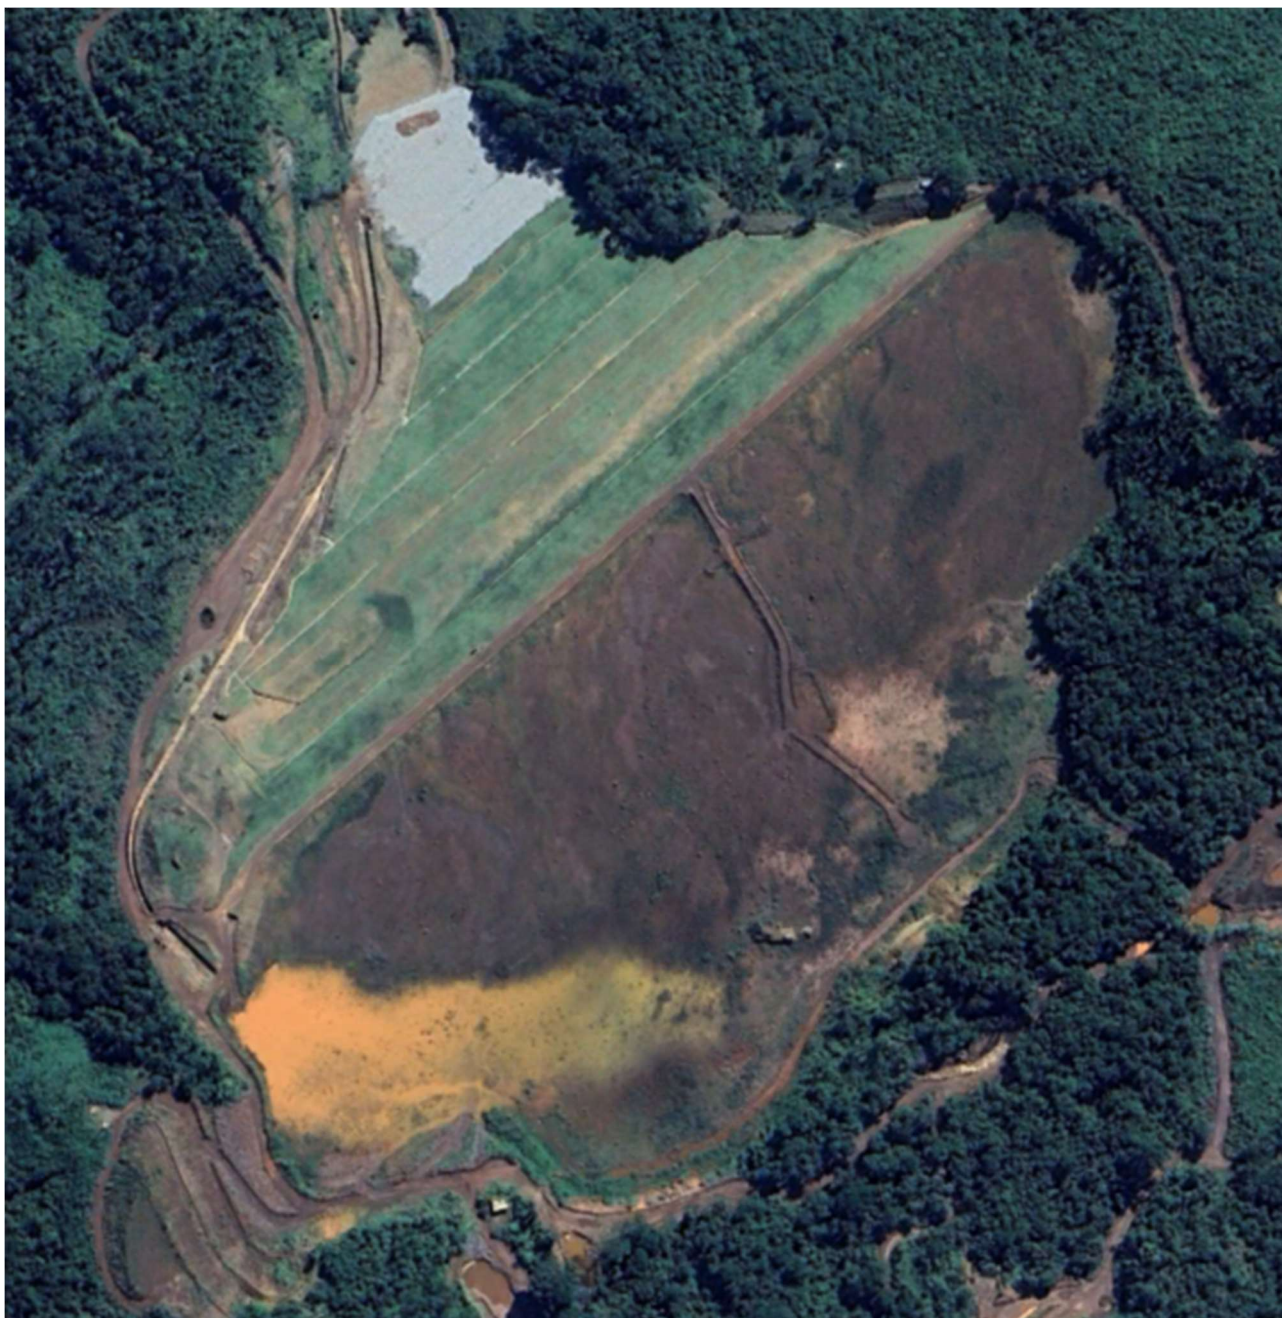
Figura 4.2 – Imagem da Barragem B1-Auxiliar – Mina Tico-Tico. (Fonte: GoogleEarth® - Maio/2023).

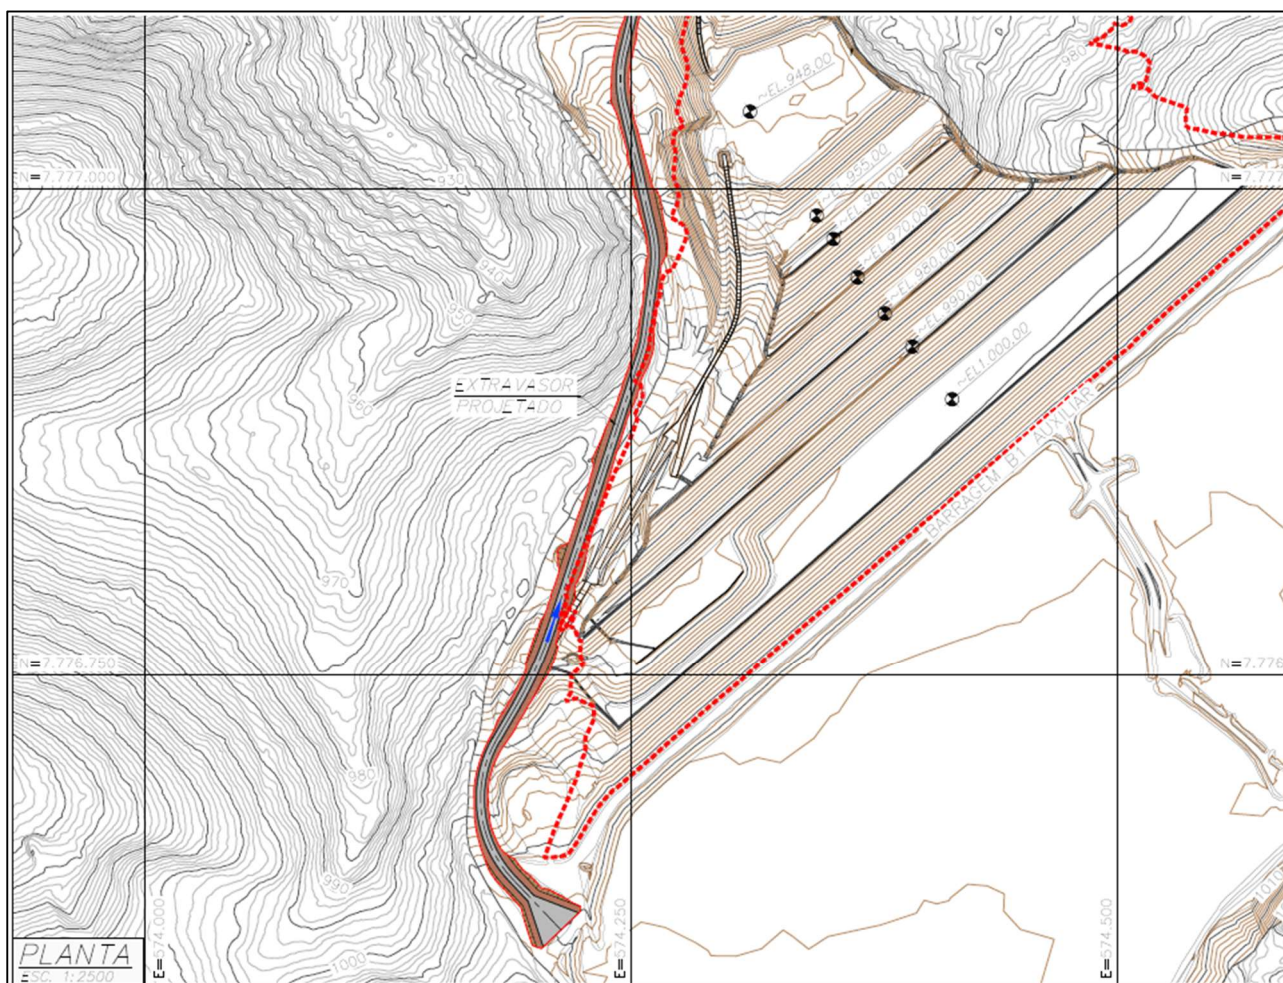
Figura 5.1 – Etapa 1 – Construção do canal na ombreira esquerda.

As etapas macro 1, 2 e 4 do projeto de descaracterização descritas acima são representadas respectivamente na Figura 5.1, Figura 5.2 e Figura 5.3.

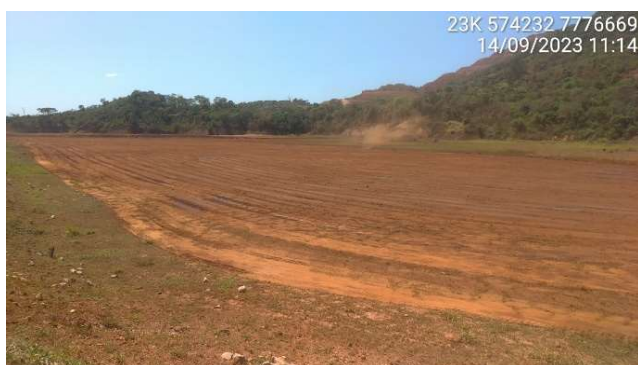
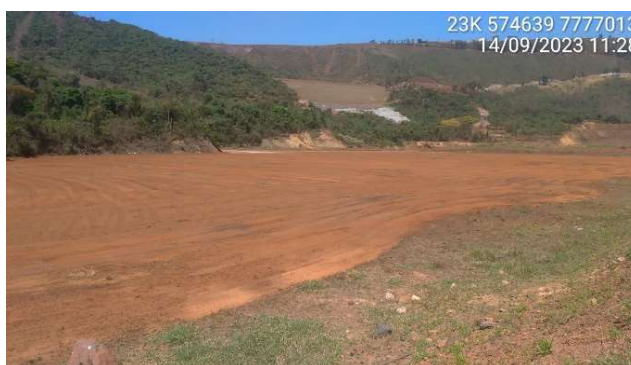
A superfície do reservatório começou a ser preparado na primeira quinzena de setembro/2023 para receber revestimento impermeável. Esta medida será adotada para reduzir a taxa de infiltração da água pluvial e saturação do rejeito, minimizando a recarga da superfície freática ao longo do próximo período chuvoso.

Foto 5.1 – Reservatório da barragem.

Foto 5.2 – Reservatório da barragem.

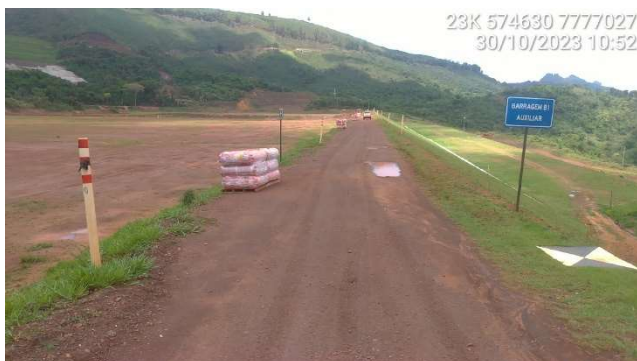
Na 2ª quinzena de outubro o material que será utilizado na impermeabilização do reservatório já estava disposto na crista para que os trabalhos fossem iniciados.

Foto 5.3 – Materiais dispostos na crista da estrutura.

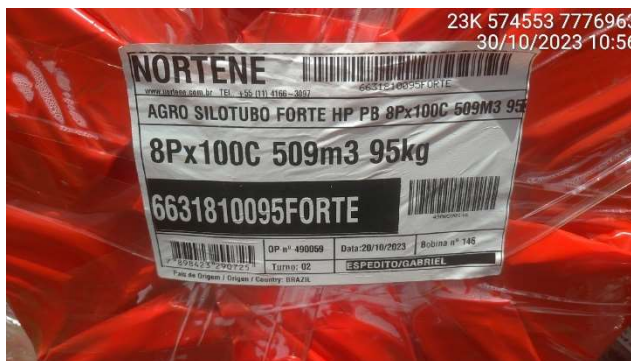
Para a impermeabilização será utilizada lona dupla termoplástica HALS R-105 FORTE PB da fabricante NORTENE, fornecida em bobinas com as seguintes características:

- Cor: Branco/preto
- Gramatura: 140 g/m²
- Comprimento: 100 m
- Largura: 8 m

Foto 5.4 – Detalhe da especificação do material.

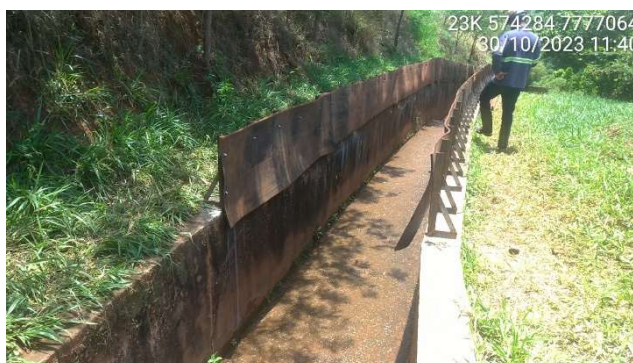
Esses estudos mostram dois pontos de transbordamento no sistema extravasador quando da passagem de cheias relacionadas a CMP, especificamente no trecho da galeria em aduelas e na bacia de dissipação ao final do sistema extravasador. Durante a 2ª quinzena de outubro foi iniciada a adequação do canal, conforme verificado na Foto 5.5

Foto 5.5 – Detalhe da adequação do canal extravasador.

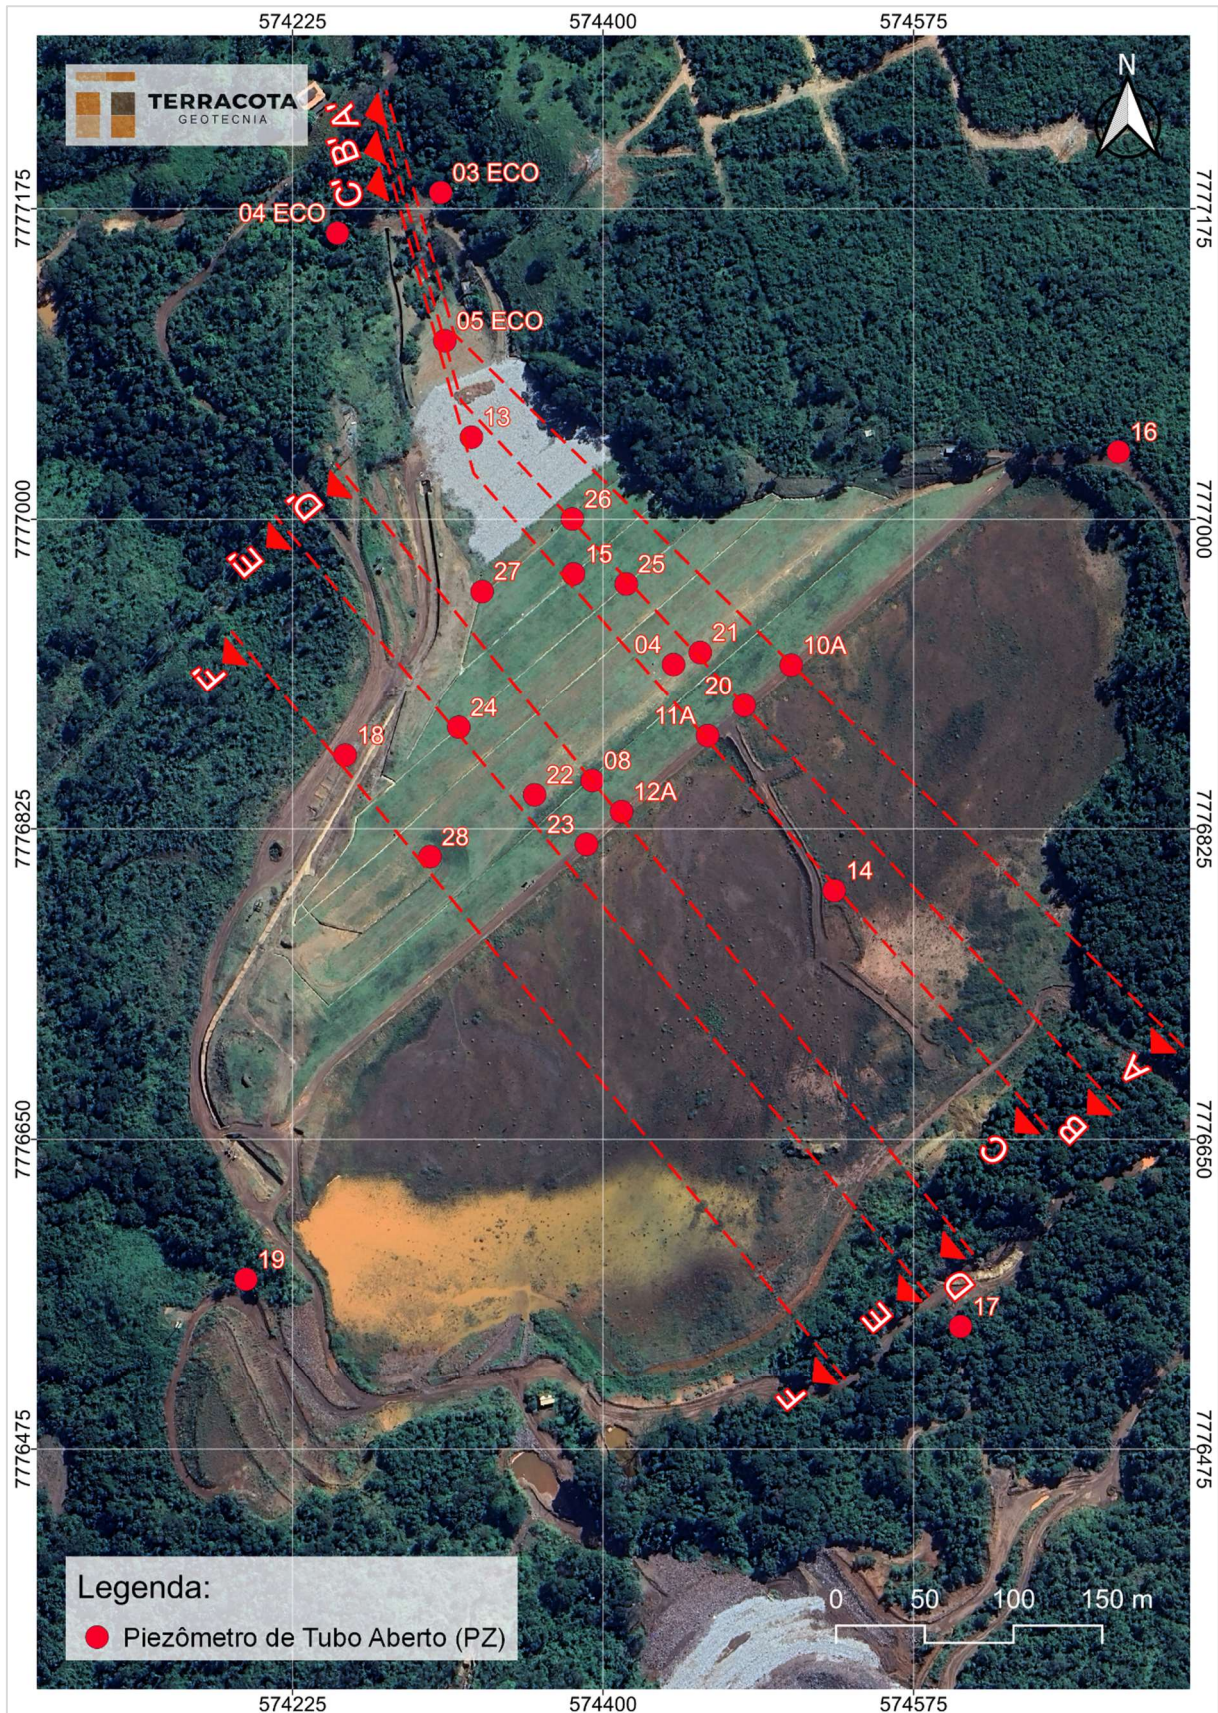
Figura 6.2 – Localização dos piezômetros de tubo aberto da Barragem B1-Auxiliar – Mina Tico-Tico.

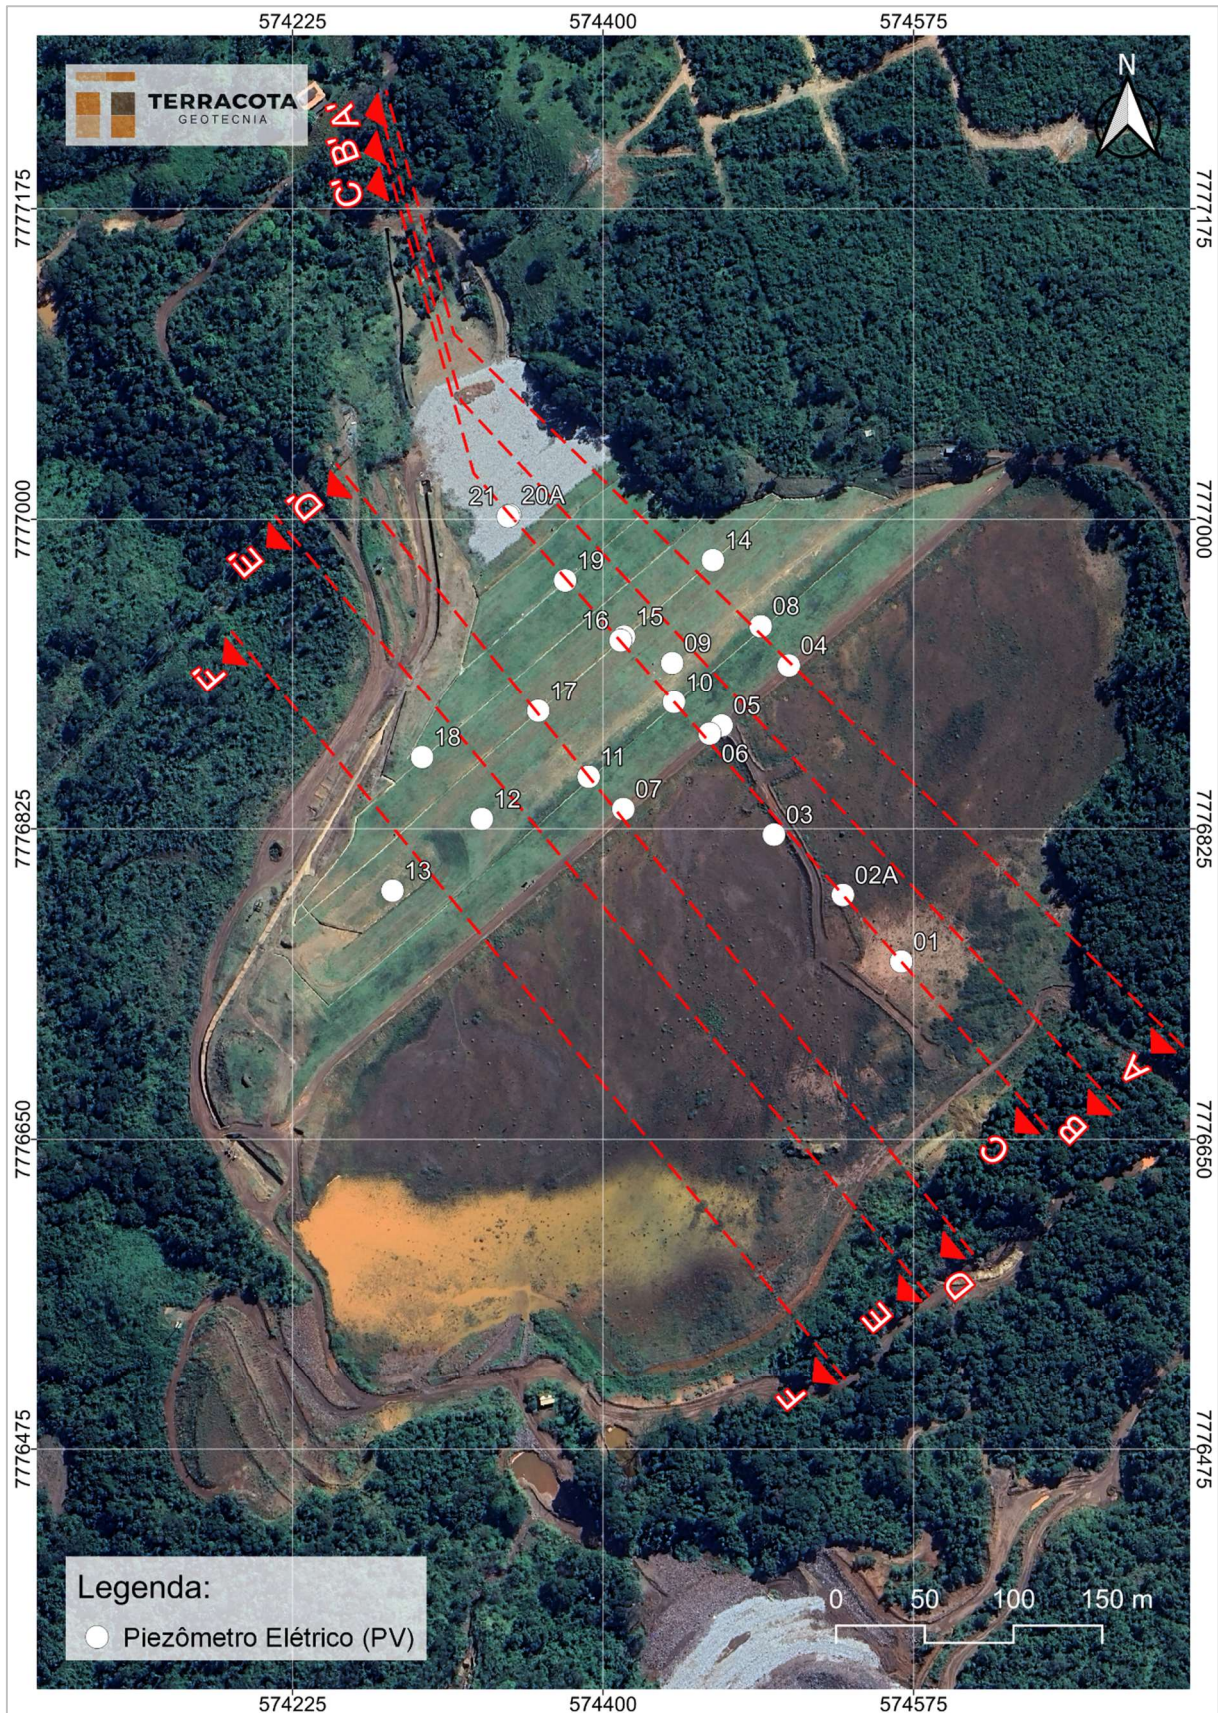
Figura 6.3 – Localização dos piezômetros elétricos (PVs) da Barragem B1-Auxiliar – Mina Tico-Tico.

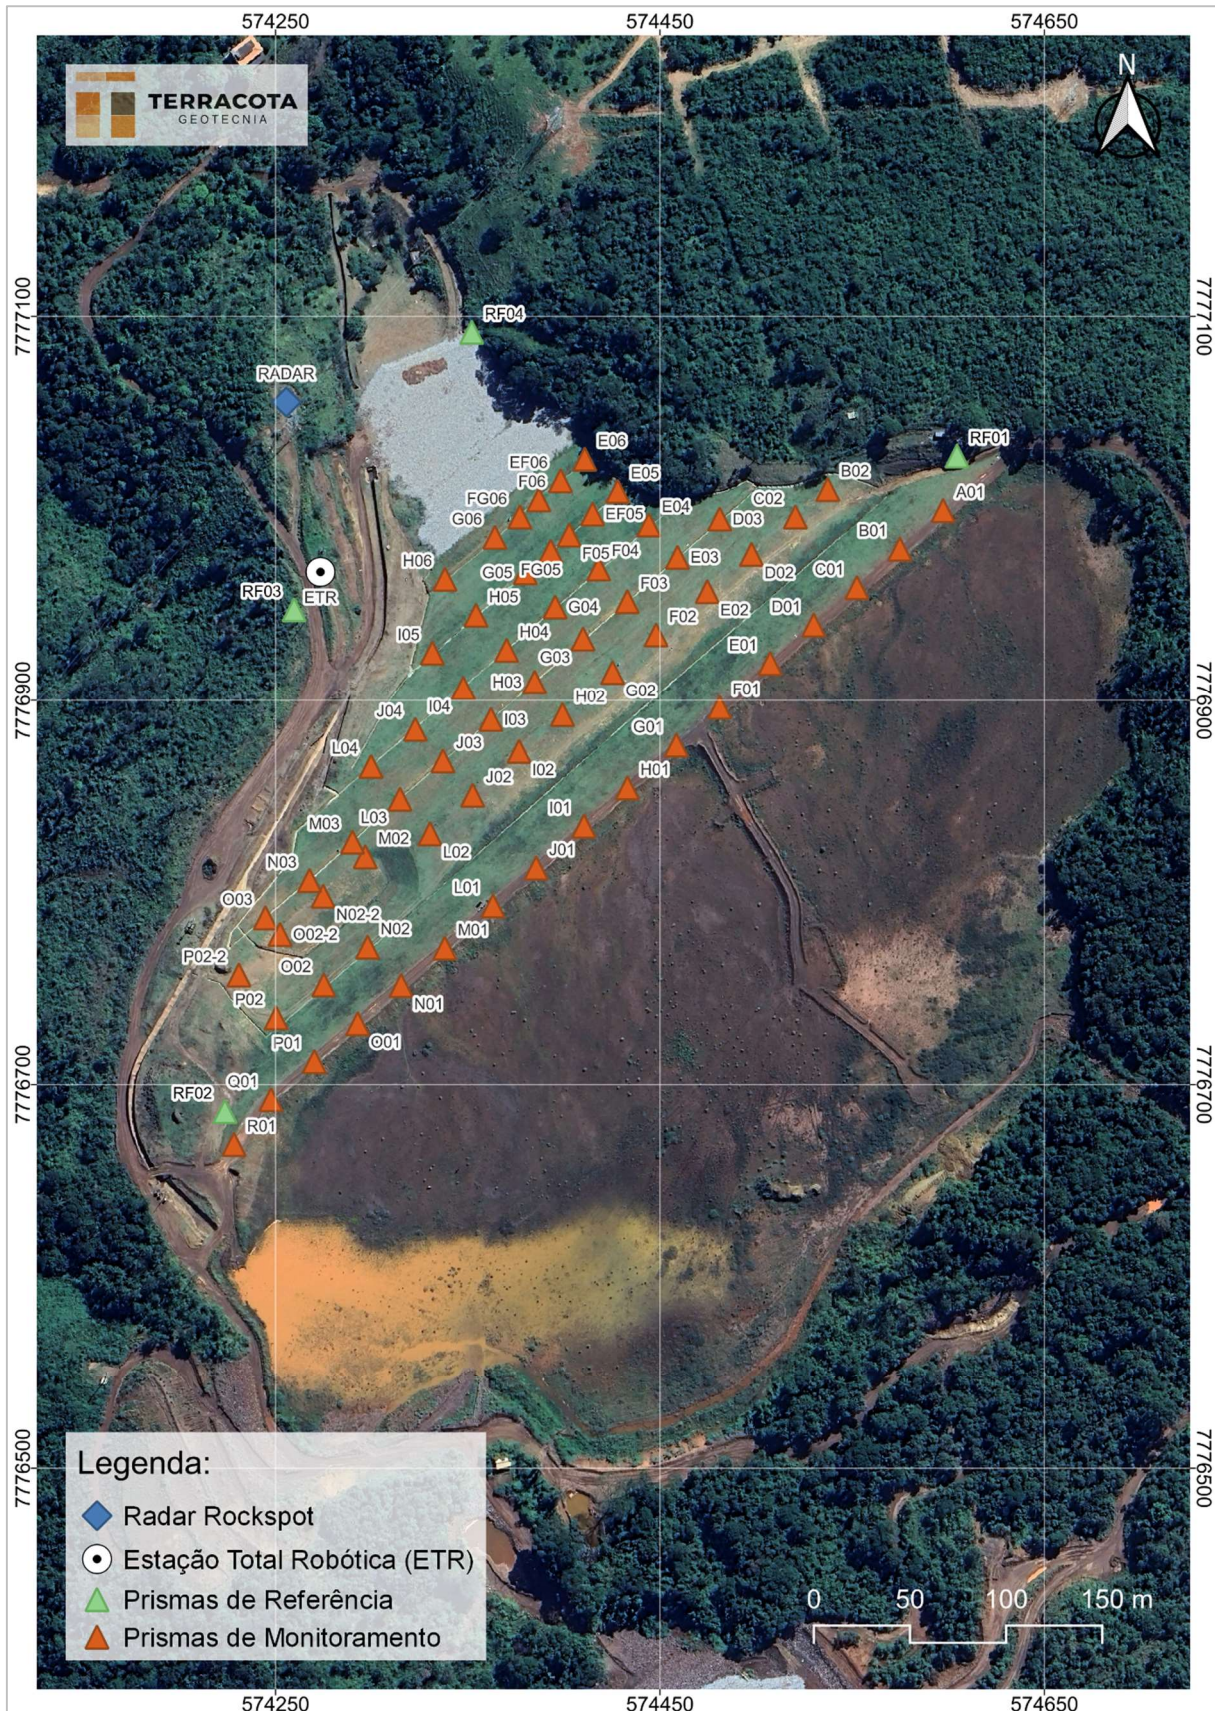
Figura 6.5 – Localização dos prismas da Barragem B1-Auxiliar – Mina Tico-Tico.

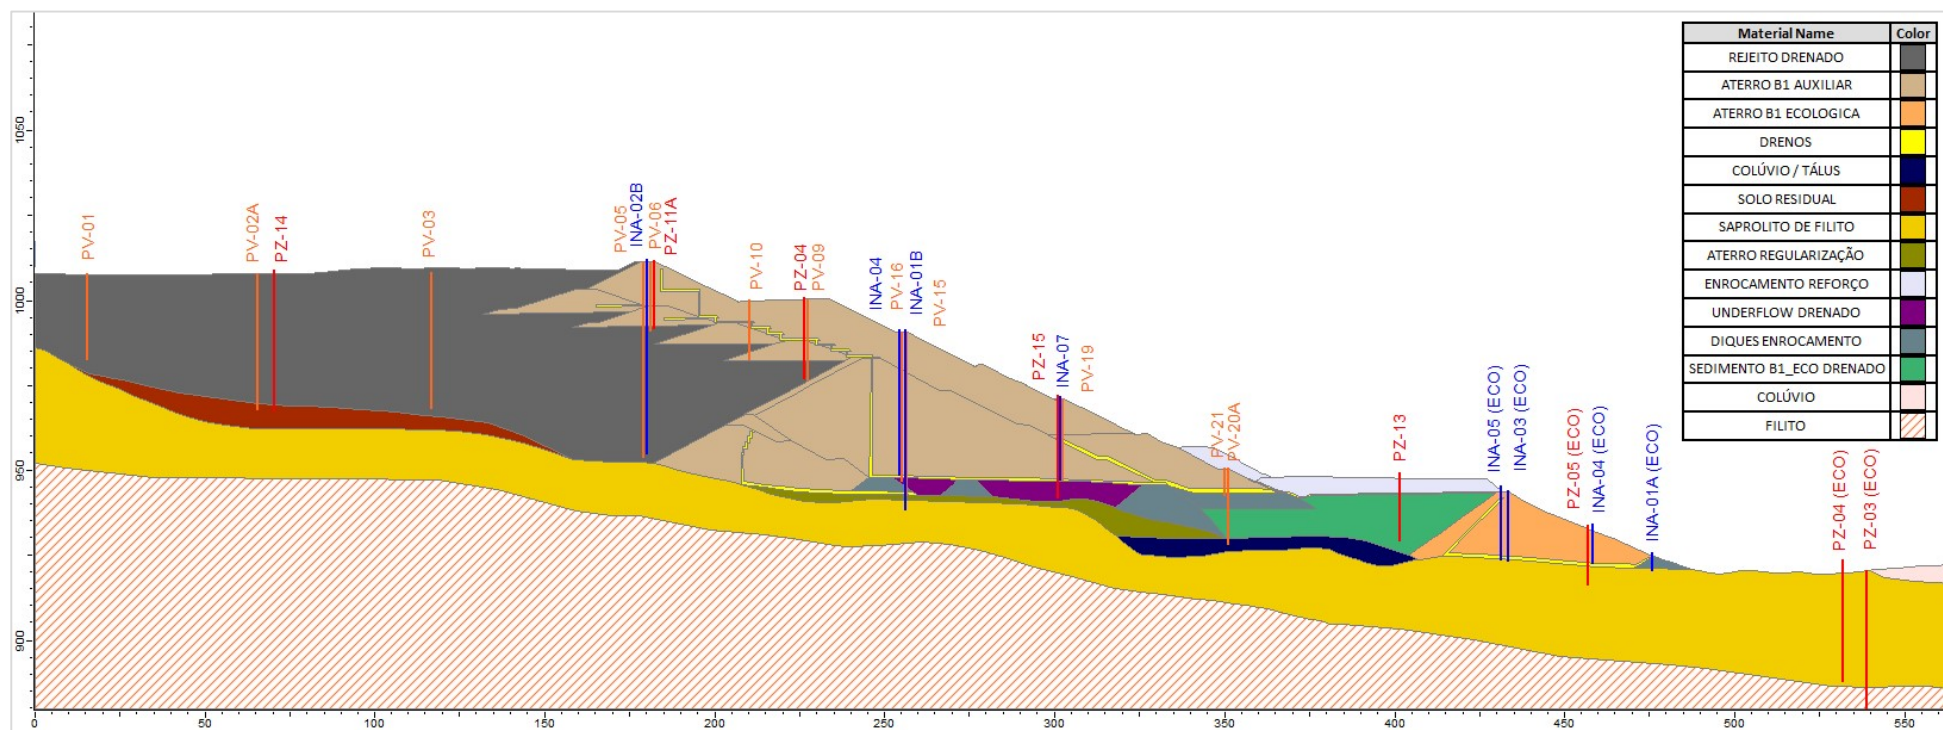
Figura 6.8 – Seção transversal de controle C-C'.

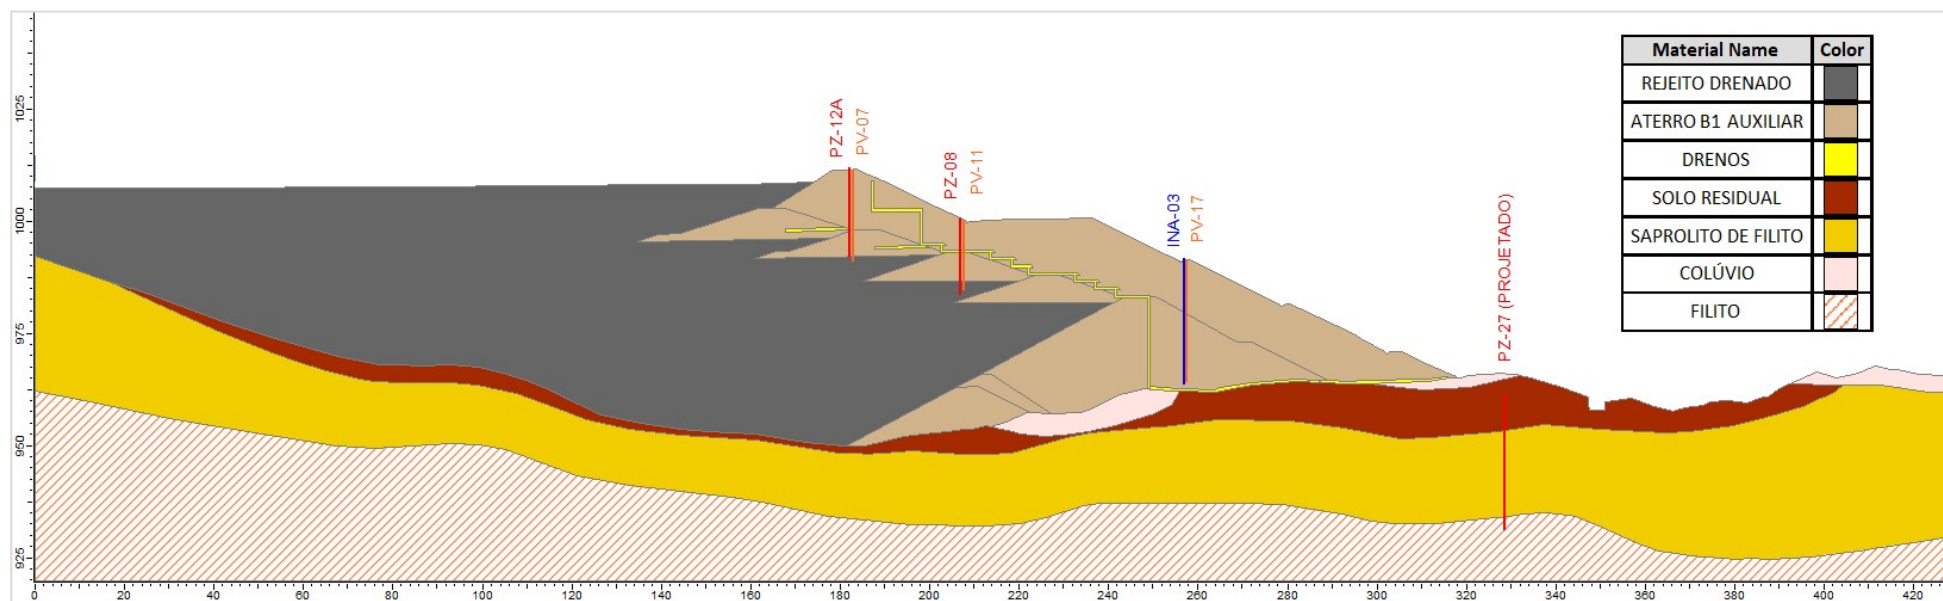
Figura 6.9 – Seção transversal de controle D-D'.

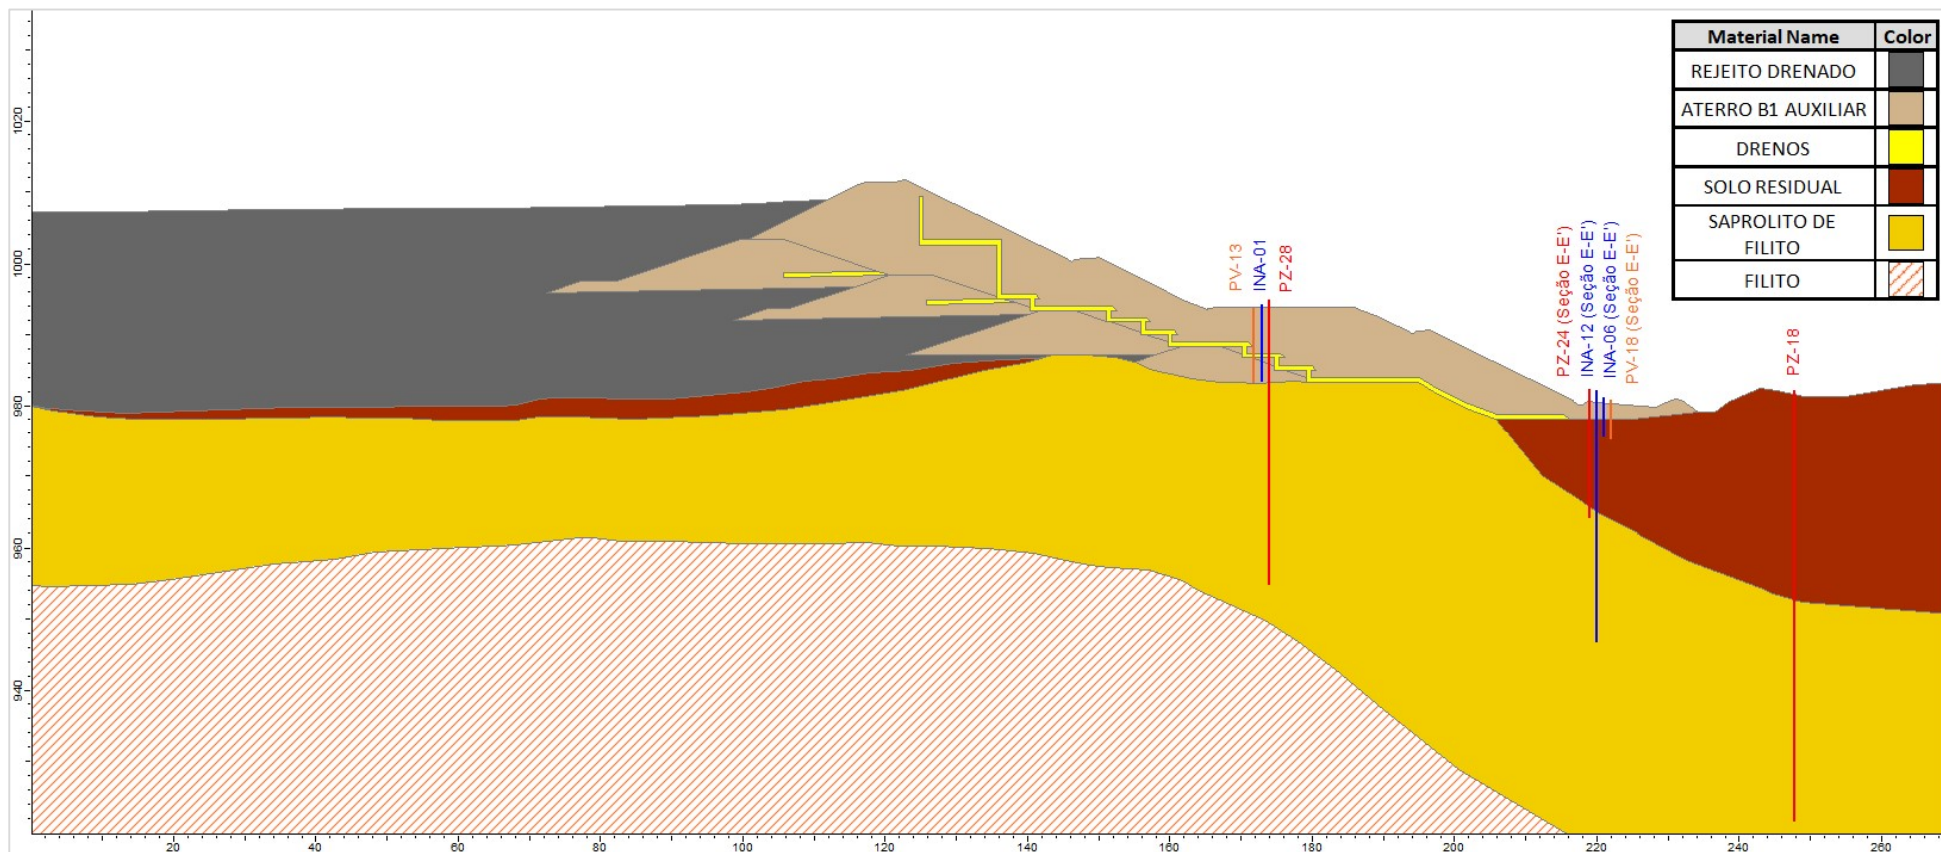
Figura 6.11 – Seção transversal de controle F-F'.

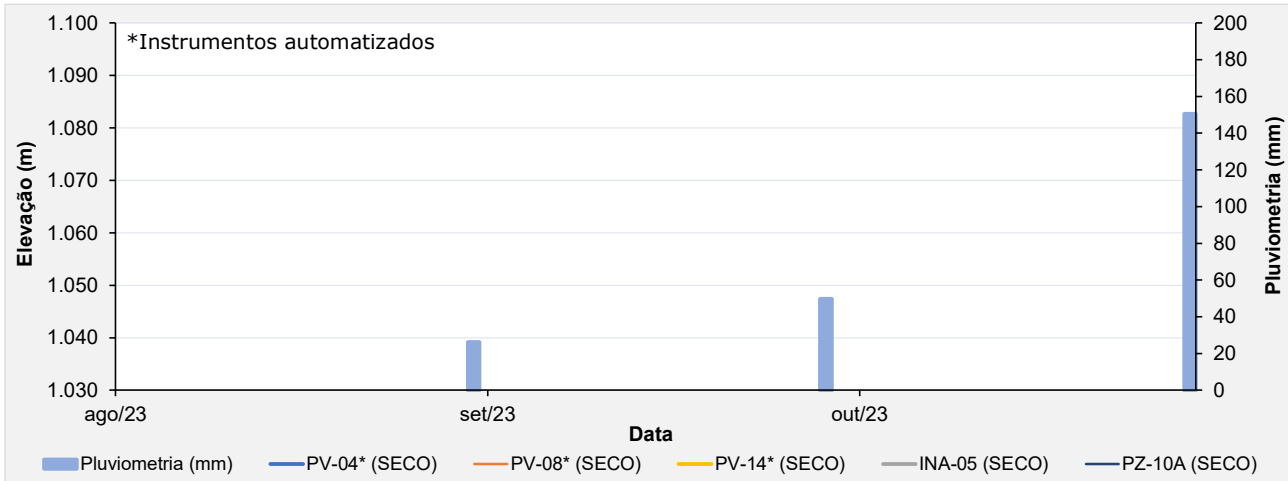
Figura 6.12 – Leituras dos instrumentos da seção de controle A-A'.

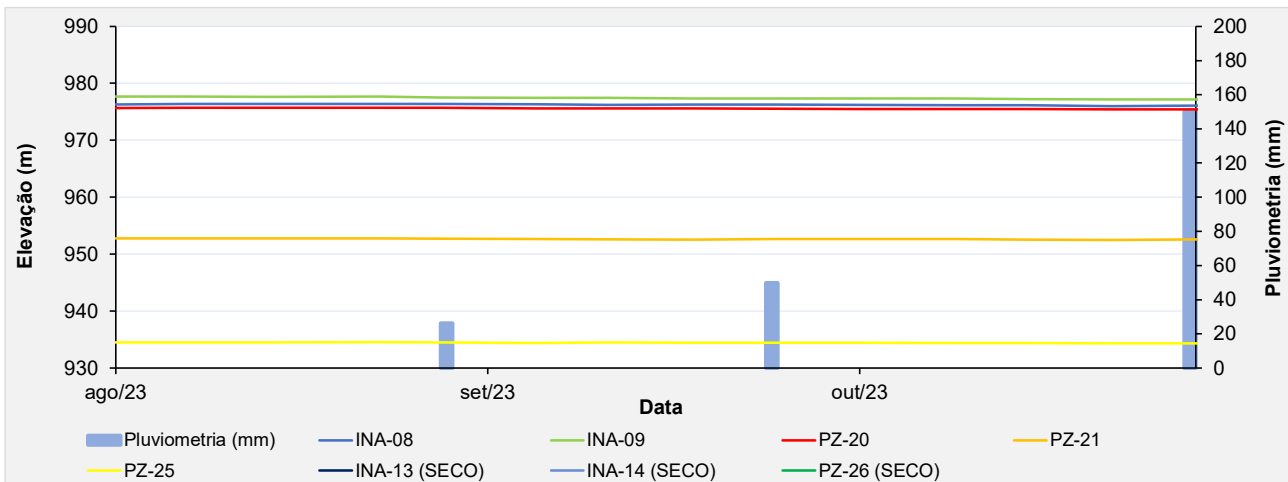
Figura 6.13 – Leituras dos instrumentos da seção de controle B-B'.

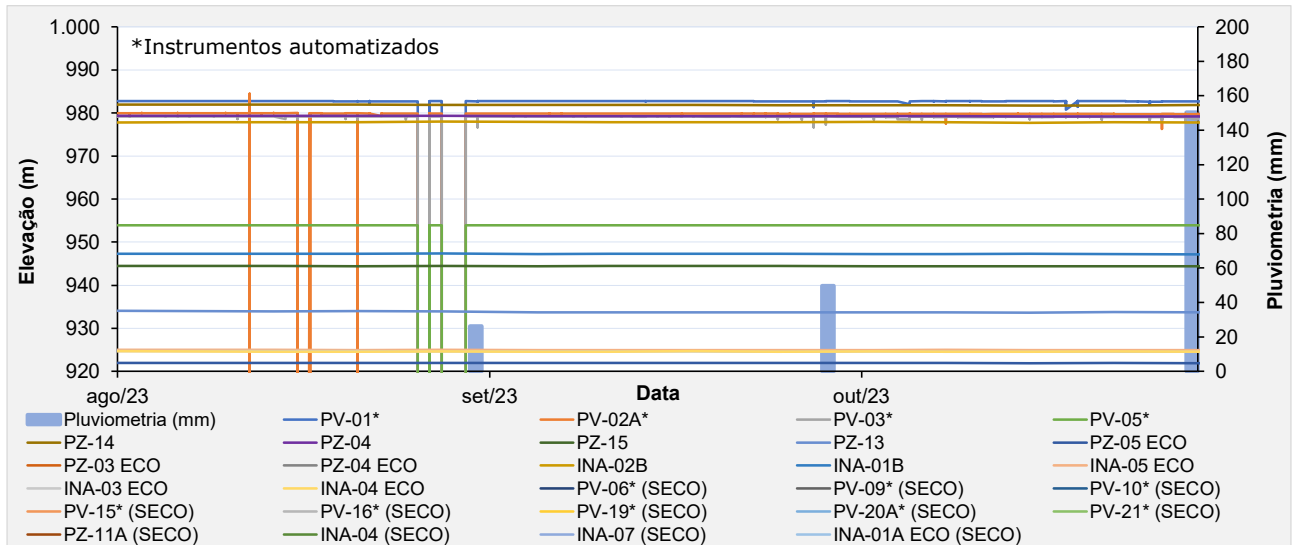
Figura 6.14 – Leituras dos instrumentos da seção de controle C-C'.

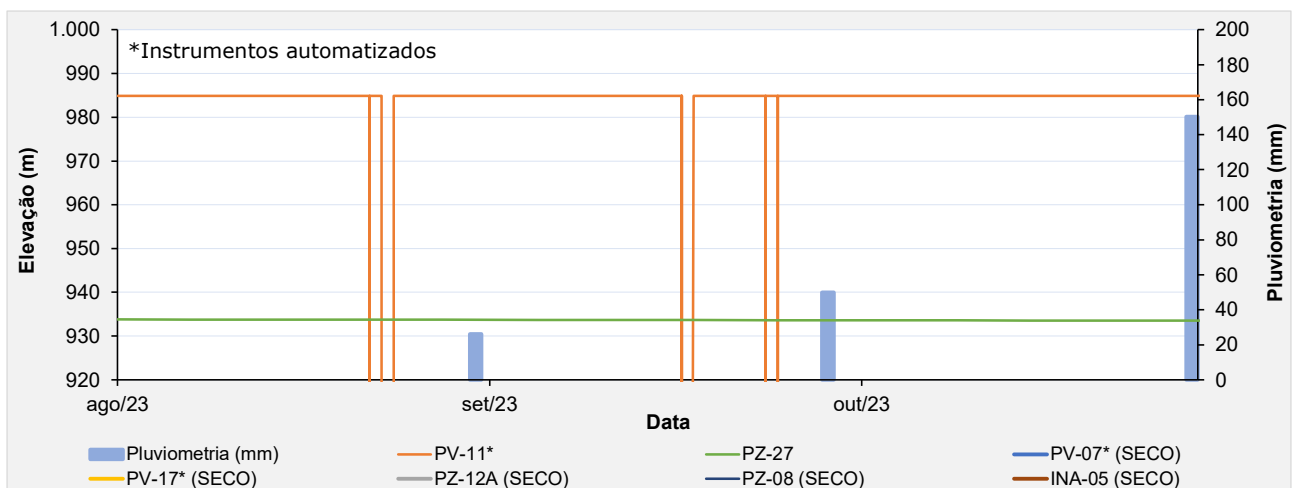
Figura 6.15 – Leituras dos instrumentos da seção de controle D-D'.

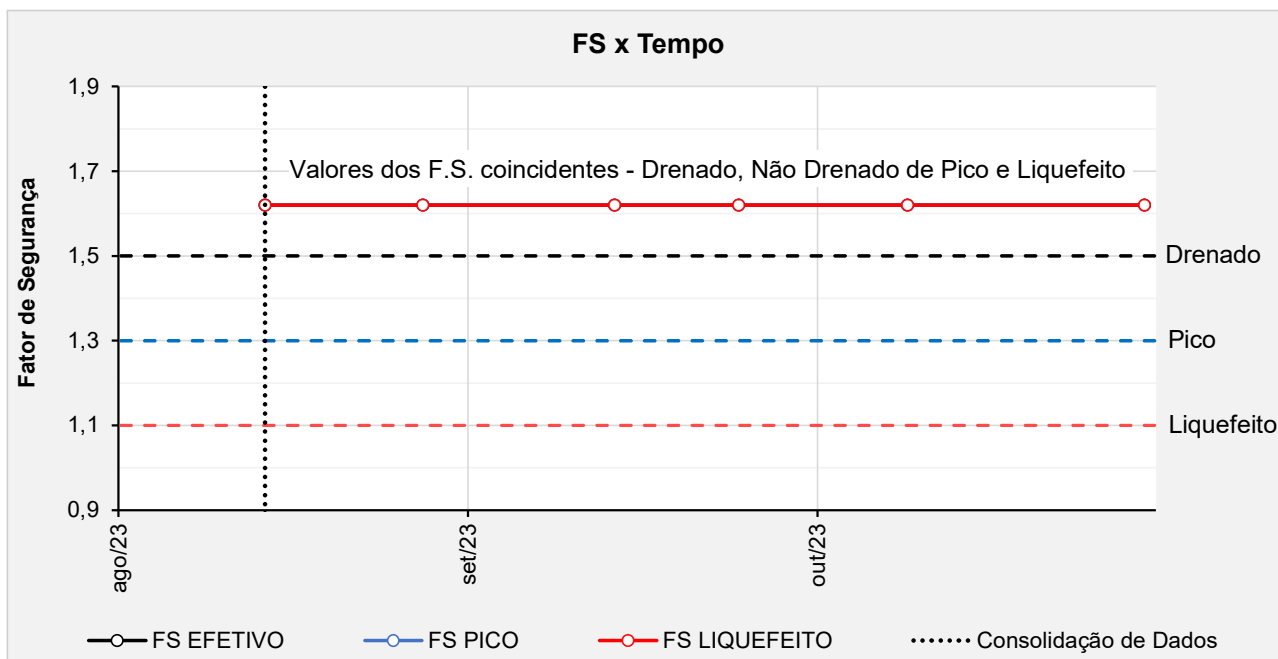
Figura 6.20 – Seção B-B' - Histórico dos F.S. obtidos nas análises de estabilidade no período avaliado.

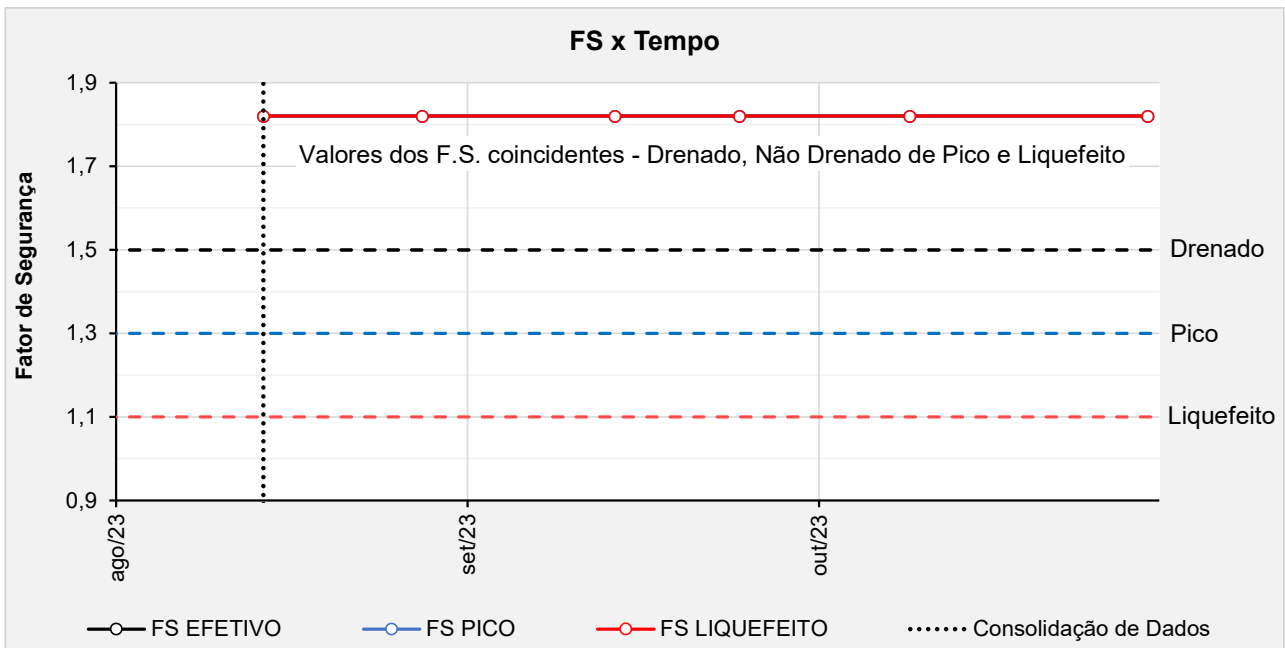
Figura 6.24 – Seção F-F' - Histórico dos F.S. obtidos nas análises de estabilidade no período avaliado.

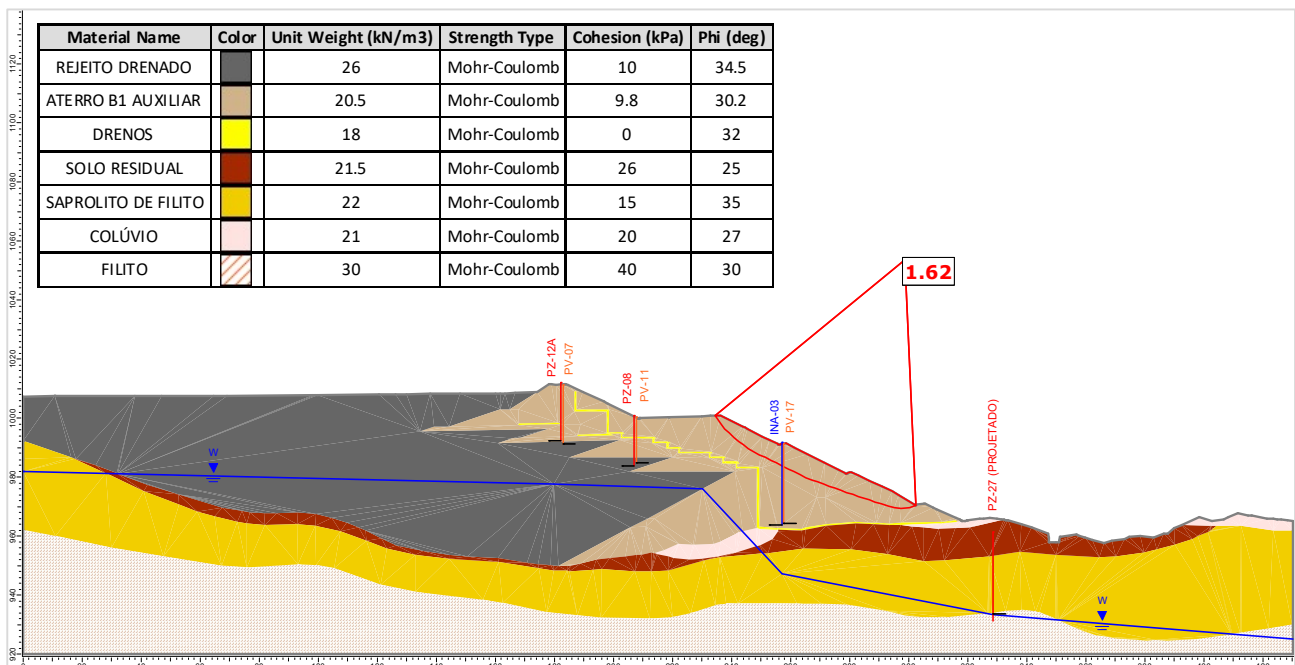
Figura 6.34 – Seção D-D’ – Análise Drenada – Superfície de ruptura plano-circular otimizada – Freática atual (31/10/2023).
