## 5. Projeto de descaracterização

RELATÓRIO TÉCNICO TRIMESTRAL DE ACOMPANHAMENTO DA DESCARACTERIZAÇÃO – BARRAGEM B2 – MINA TICO-TICO

IPE.OP.RL.8000.GT.20.699 - Revisão 01

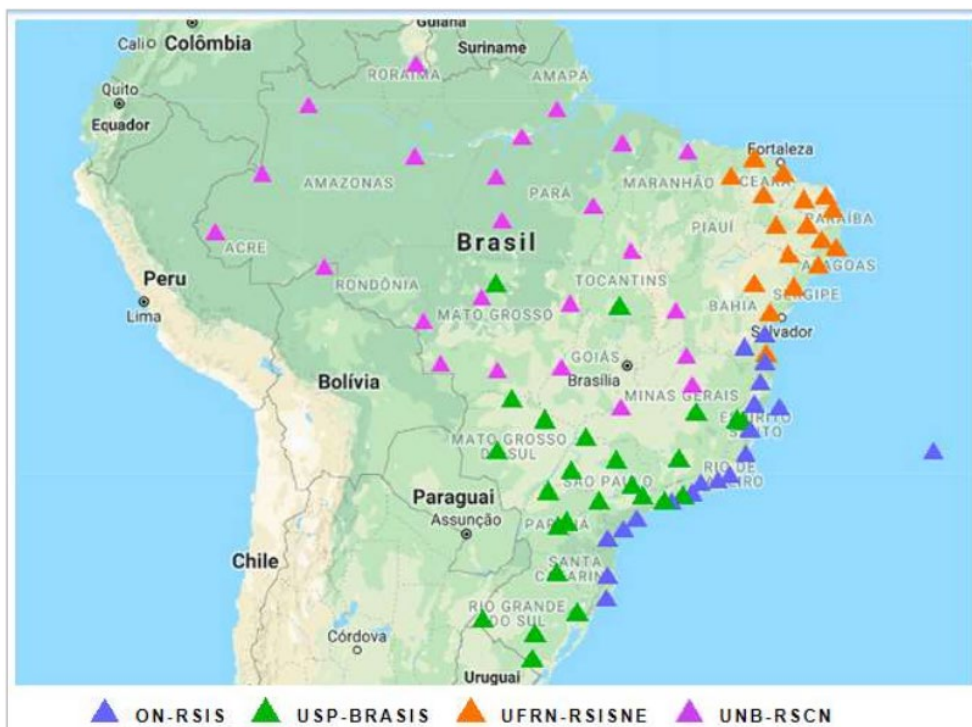
Figura 2. Rede sismológica brasileira

O estudo da CREAR utilizou como base de dados as informações compiladas pelo Centro de Sismologia da USP, que conta com a colaboração da Universidade de Brasília (UNB), da Universidade do Rio Grande do Sul e Universidade do Rio de Janeiro. O estudo da CREAR utilizou como base de dados as informações compiladas pelo Centro de Sismologia da USP, que conta com a colaboração da Universidade de Brasília (UNB), da Universidade do Rio Grande do Norte e Rede Sismográfica Brasileira. A Figura 2 apresenta a distribuição dos sismógrafos existentes no território nacional.

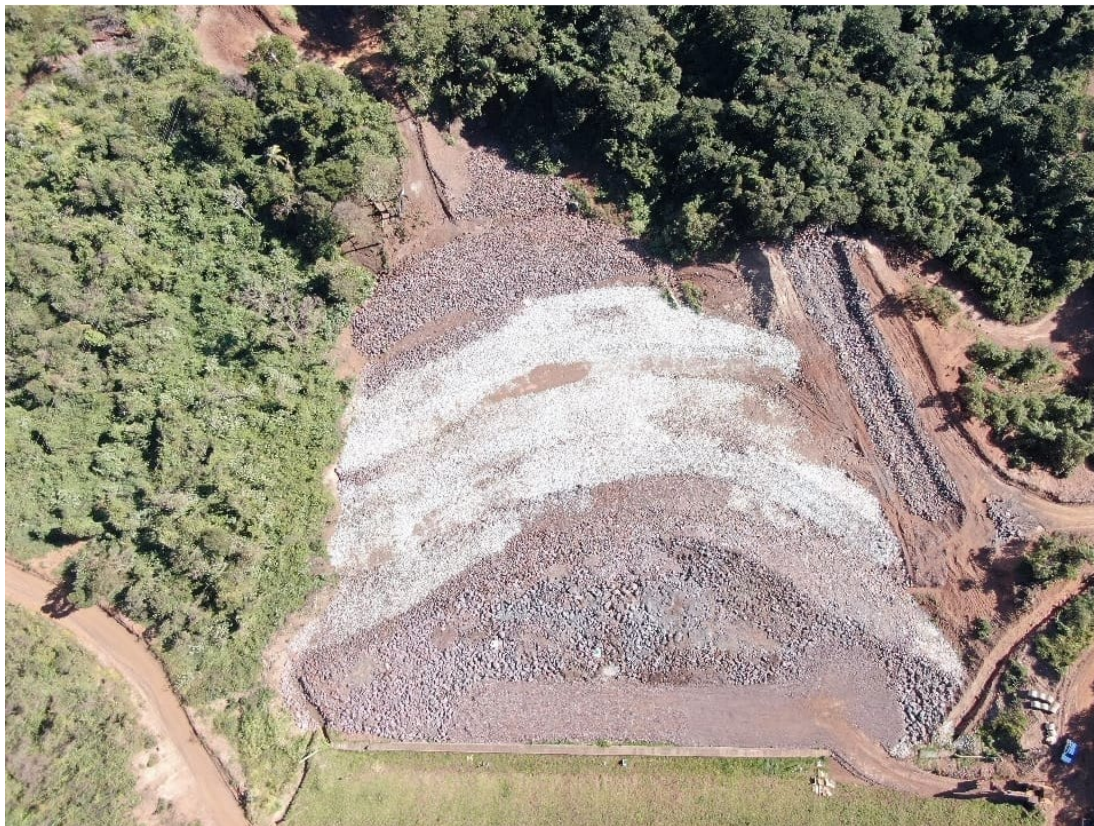
**Figura 8. Ampliação do reforço.**

Deve-se destacar que, embora o lançamento do enrocamento do reforço já tenha sido concluído em 14/04/2023, a adequação do extrusor encontra-se em andamento, com data final prevista para a 1ª quinzena de junho. A Figura 8 ilustra o reforço em campo.

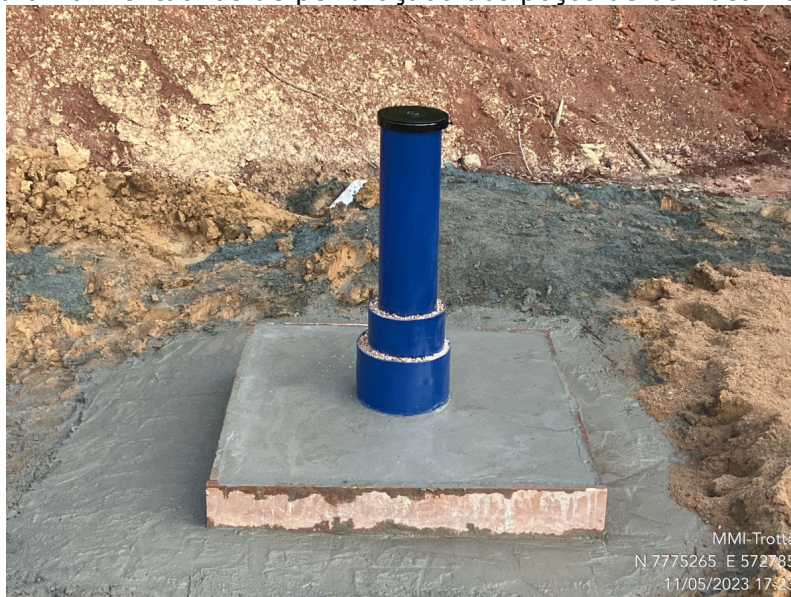
Figura 11. Poço perfurado à jusante da barragem B2 Tico-Tico.

A implantação do sistema de rebaixamento programado foi iniciado na 2ª quinzena de 2023 com a campanha de perfuração do poço (Figura 11). A MASTER POÇOS ARTESIANOS concluiu a perfuração e ainda não executou os testes de desenvolvimento do poço, visto dificuldades na aquisição de bombas específicas para B1 Ipê e tentativas com “furo seco”. Destaca-se que foram feitas cinco tentativas antes da sexta perfuração, de sucesso (Figura 10).

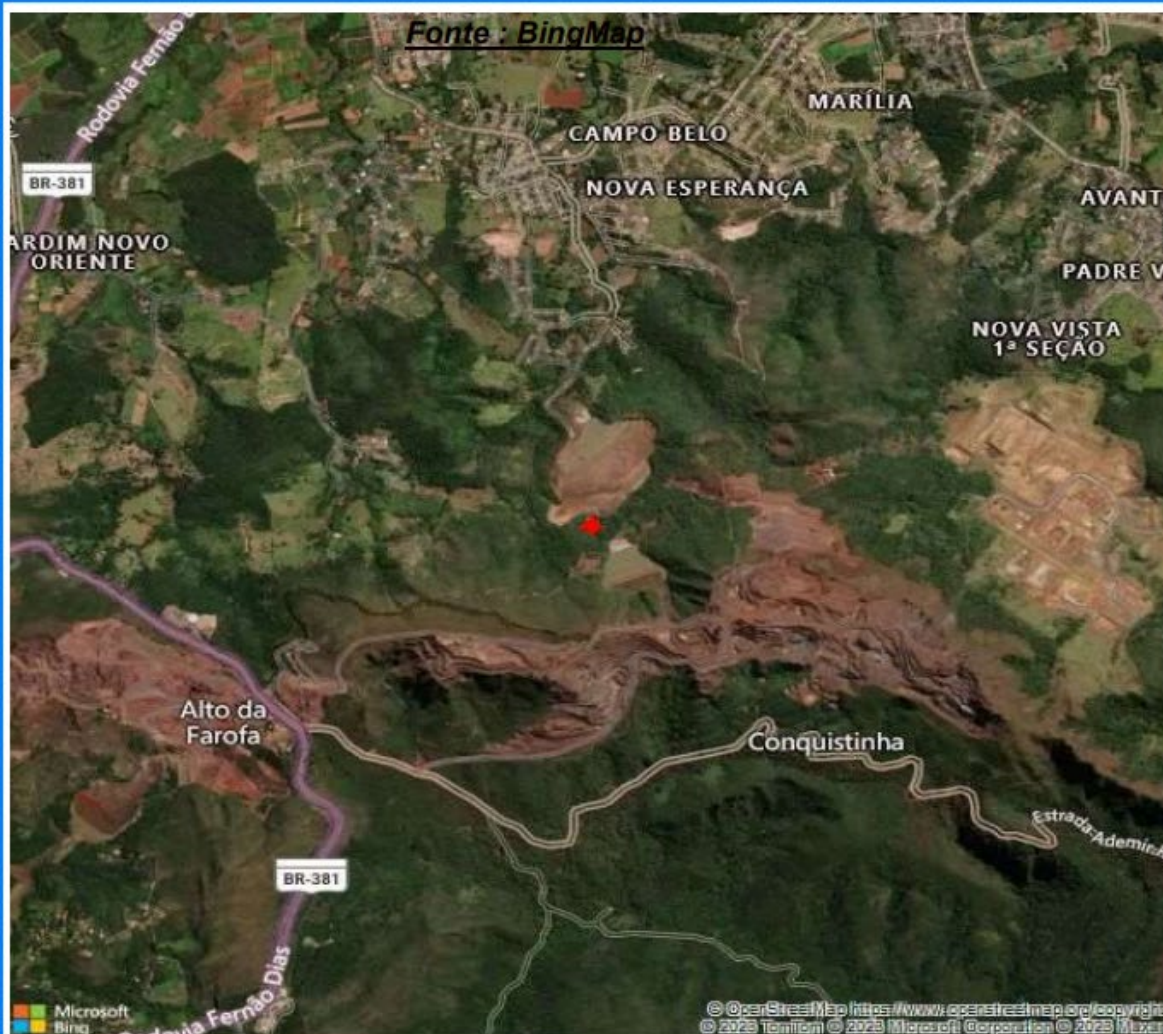
O relatório construtivo abaixo descreve as particularidades de perfuração, geologia e perfil de poço.

<b>MASTER</b> POÇOS ARTESIANOS	<b>Município :</b> Igarapé - MG	<b>Latitude :</b> 20°06'27.99" S	<b>ID :</b> 57986	
	<b>Localidade :</b> Mineração Morro do Ipê	<b>Longitude :</b> 44°17'18.96" W	<b>Código :</b> PT-007	
	<b>Data Início:</b> 04/05/2023	<b>Data final:</b> 12/05/2023	<b>T. Bombeamento :</b>	
<b>Prof. Final (m):</b> 152	<b>N. E.(m) :</b>	<b>N. D.(m) :</b>	<b>Q(m³/h) :</b> 0	<b>T. B. (h) :</b>
<b>Emp. Loc. :</b>		<b>Técnico Locação :</b> Geól. Ygor Grisante F. Ribeiro		
<b>Emp. Perf.:</b> Master Poços Artesianos		<b>Técnico Perfuração :</b> Geól. Ygor Grisante F. Ribeiro		
<b>Perfuratriz :</b> Prominas R1		<b>Sondador :</b> Rafael Antônio de Araújo		
<b>Método :</b> Roto Pneumático		<b>Aquífero:</b> Fissural		
<b>Desenvolvimento :</b> Compressor 1200-330 / 24		<b>Cliente / Prop.:</b> Mineração Morro do Ipê
