## **BARRAGEM B1 – MINA IPÊ**

### **RELATÓRIO TRIMESTRAL DE ACOMPANHAMENTO DO PROCESSO DE DESCARACTERIZAÇÃO**

**RELATÓRIO TÉCNICO**  
**12822-R-BA-RL-05-GE\_r0**

**NOVEMBRO**  
**2023**

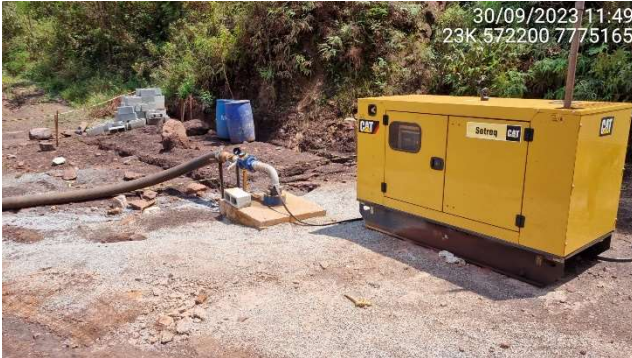
**Foto 5.1** – Vista do poço de bombeamento.

Como premissa do projeto de descaracterização da Barragem B1- Mina Ipê, o nível freático deve estar abaixo da camada de rejeito contrátil presente na fundação da barragem. Para atingir este objetivo, foi executado pela empresa Master Poços, na 1ª quinzena de abril de 2023, um poço de bombeamento com aproximadamente 176 m de profundidade, para rebaixamento do lençol freático local. Foi realizada a instalação da bomba (Motobomba Leão S65-10 600 – 35 CV - 440 Trifásica) e o teste de bombeamento foi executado entre os dias 29/09/2023 e 24/10/2023 enviando a água para dois tanques metálicos. Esta água estava sendo direcionada para a usina através de uma bomba BA13 operando 24 h/dia com vazão de 60 m³/h.

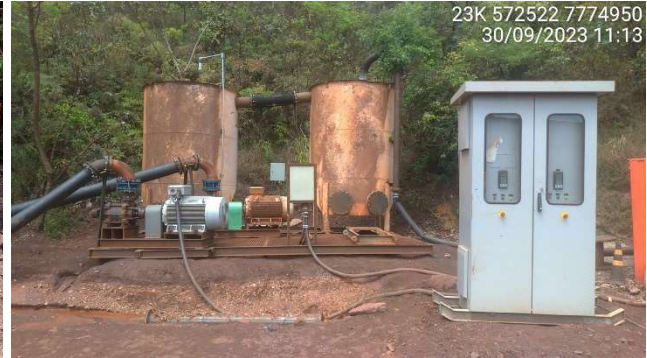
**Foto 5.2** – Vista dos tanques e bomba BA13.

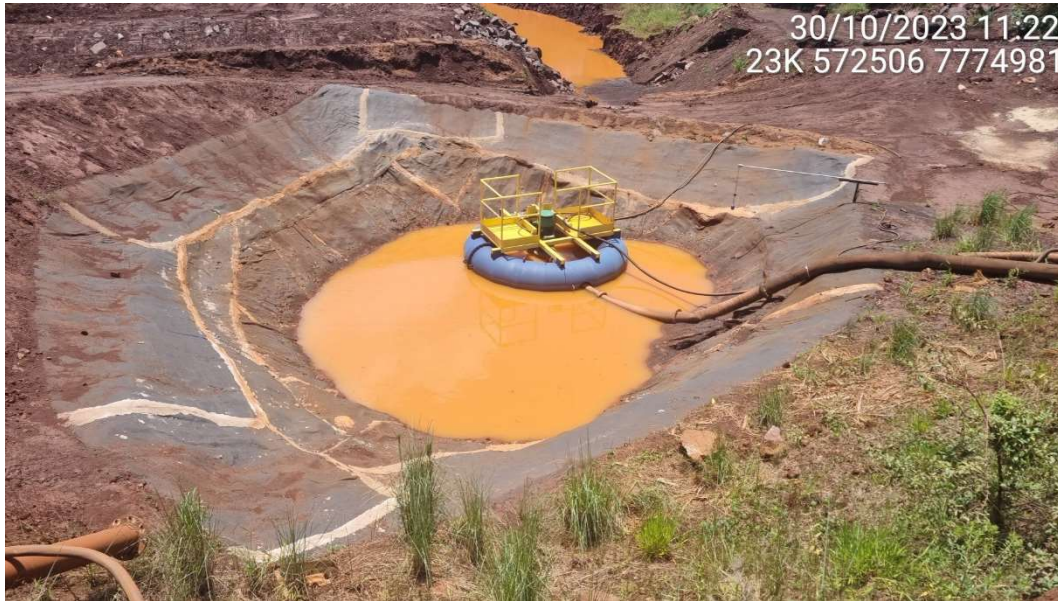
**Foto 5.3** – Sistema de bombeamento atual.

Como parte da preparação para o período chuvoso, foi instalada uma bomba *flygt* no reservatório na bacia de montante com sensor automático de ativação (Foto 5.3), de modo a reduzir a infiltração e o tempo de formação de lago dentro do reservatório.

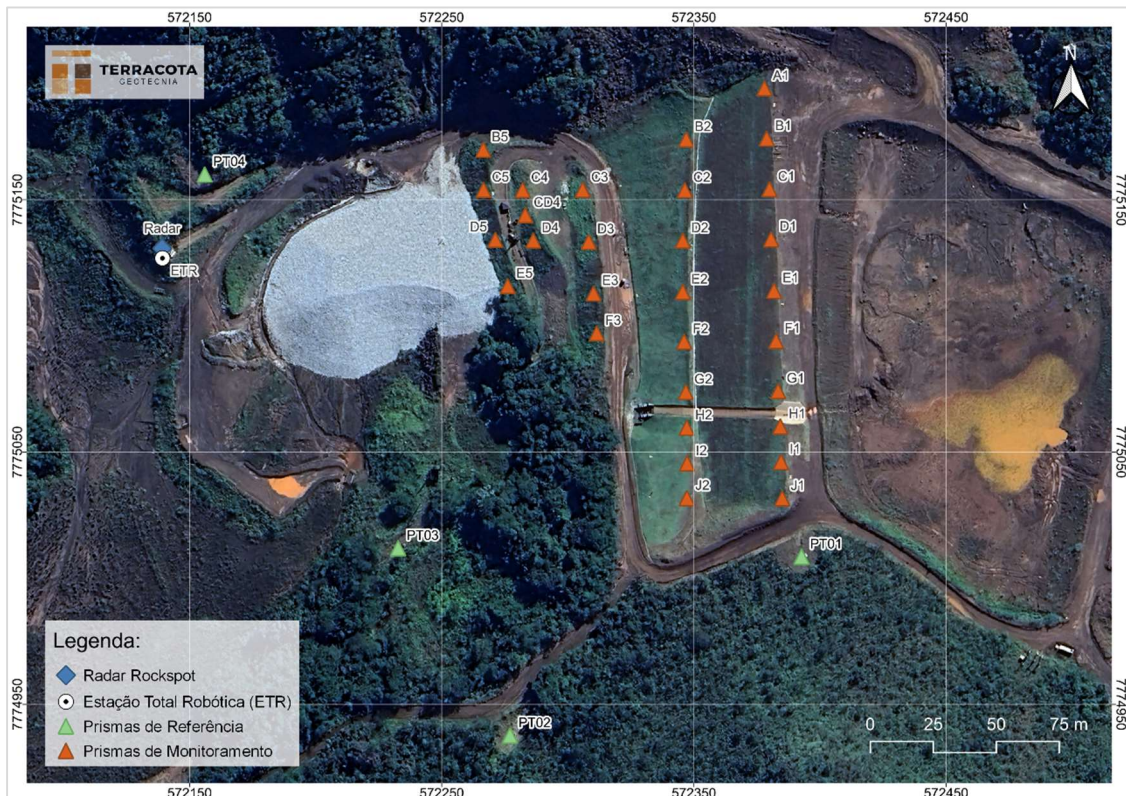
**Figura 6.3** – Locação dos prismas instalados no maciço da Barragem B1 – Mina Ipê.

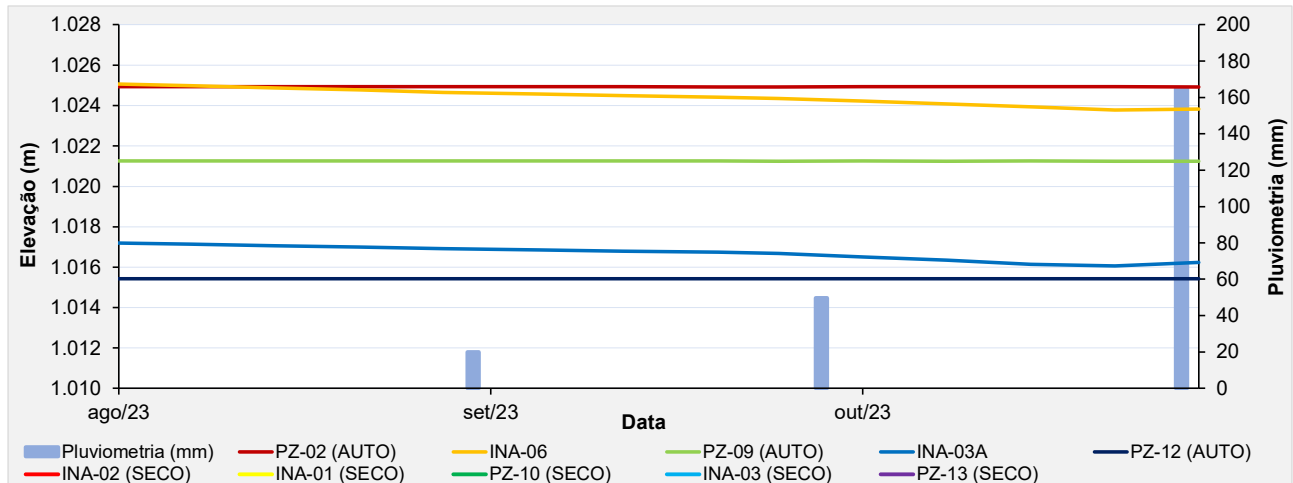
**Figura 6.7** – Leituras dos instrumentos da seção de controle A-A'.

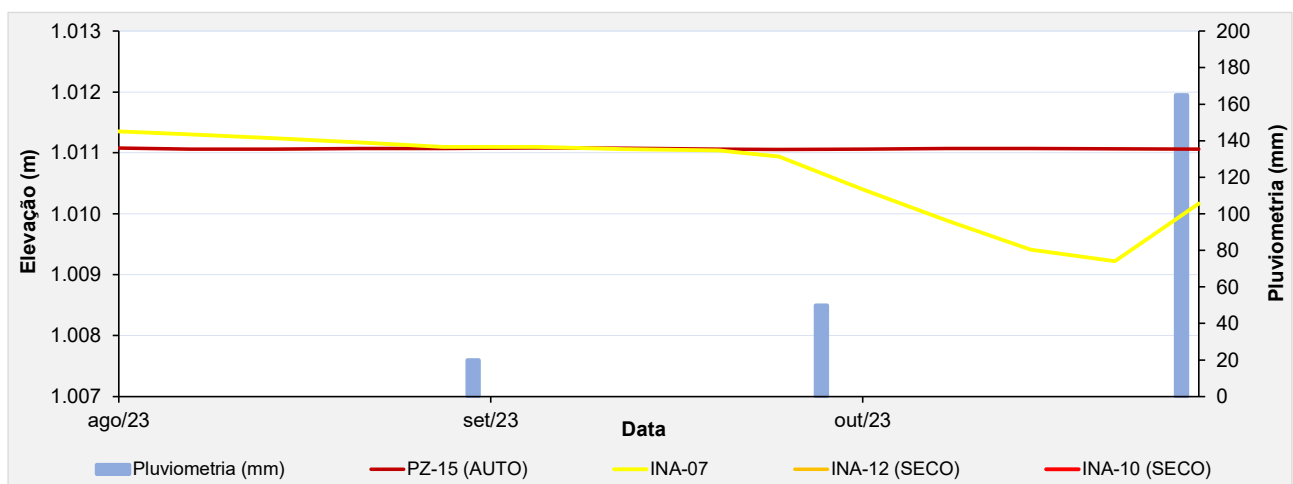
**Figura 6.9** – Leituras dos instrumentos da seção de controle C-C'.

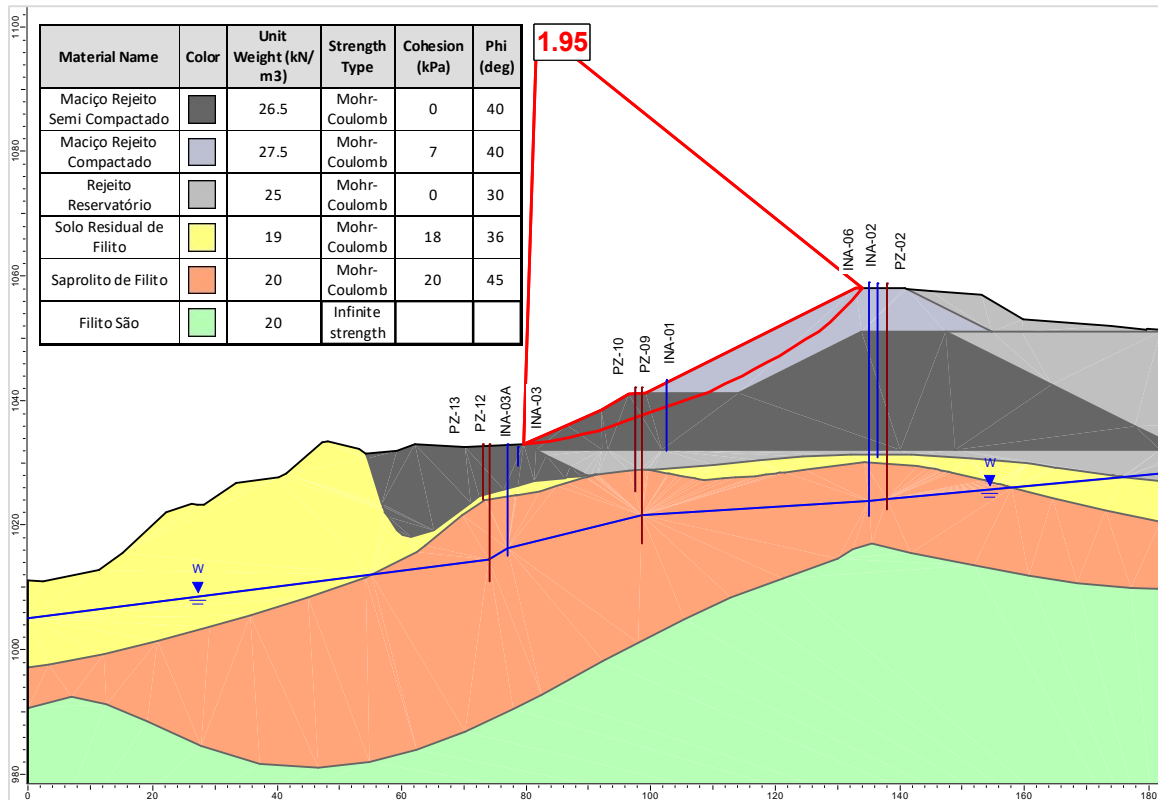
**Figura 6.14** – Seção A-A' – Análise Drenada – Superfície de ruptura plano-circular otimizada – Freática atual (30/10/2023).

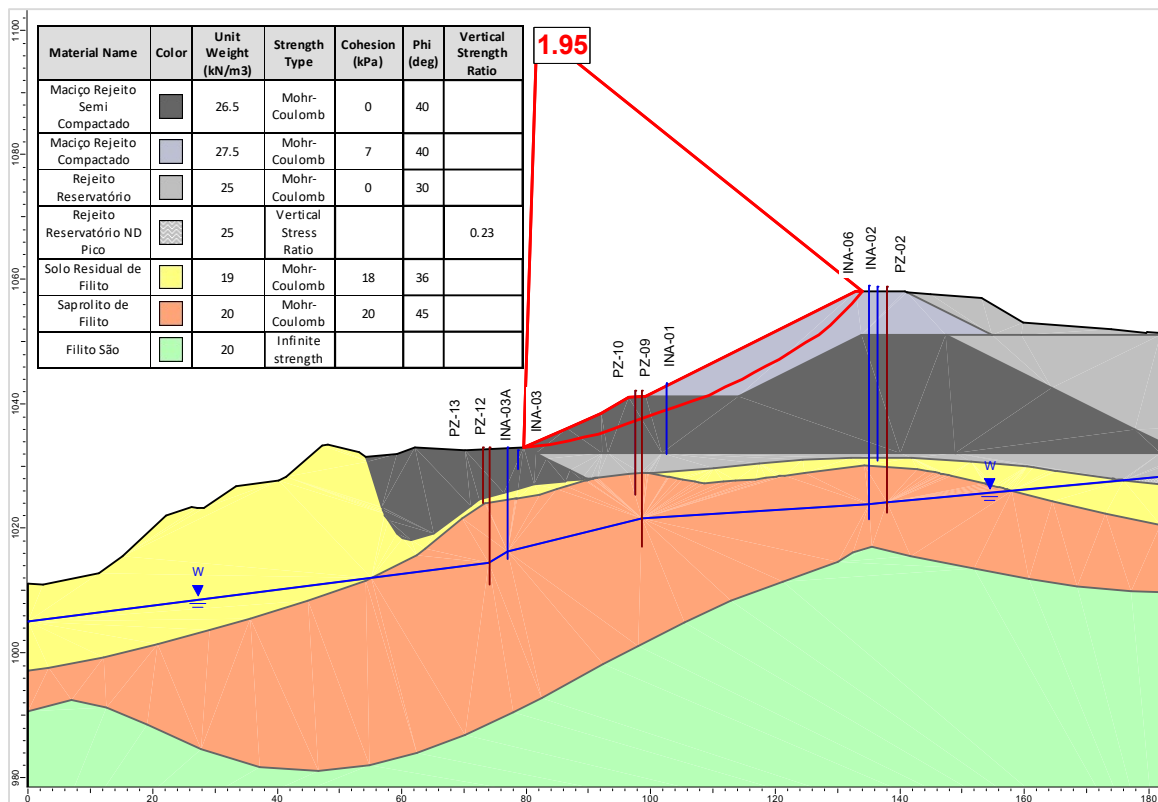
**Figura 6.15** – Seção A-A' – Análise Não Drenada – Superfície de ruptura plano-circular otimizada – Freática atual (30/10/2023) – Razão de resistência não drenada de pico.

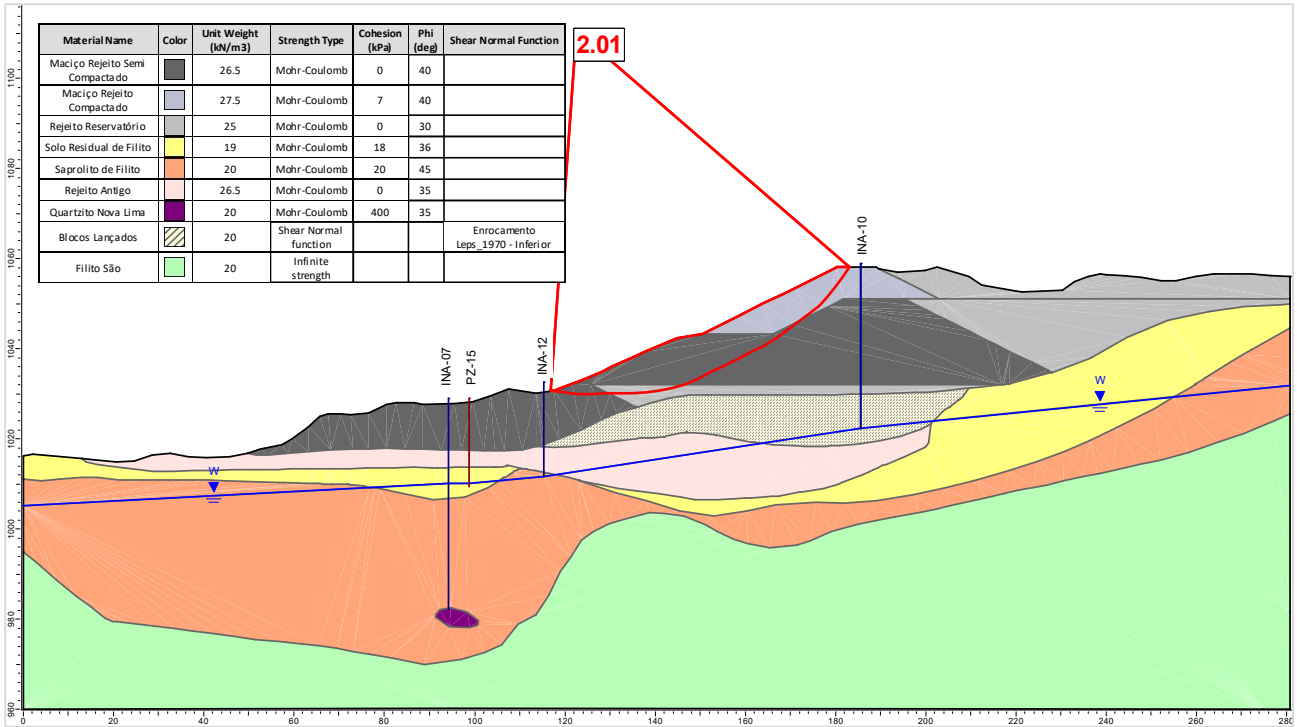
**Figura 6.20** – Seção C-C' – Análise Drenada – Superfície de ruptura plano-circular otimizada – Freática atual (30/10/2023).
