## **BARRAGEM B1-AUXILIAR – MINA TICO-TICO**

### **RELATÓRIO TRIMESTRAL DE ACOMPANHAMENTO DO PROCESSO DE DESCARACTERIZAÇÃO**

**RELATÓRIO TÉCNICO**  
**12822-R-BA-RL-15-GE\_r0**

**MAIO**  
**2024**

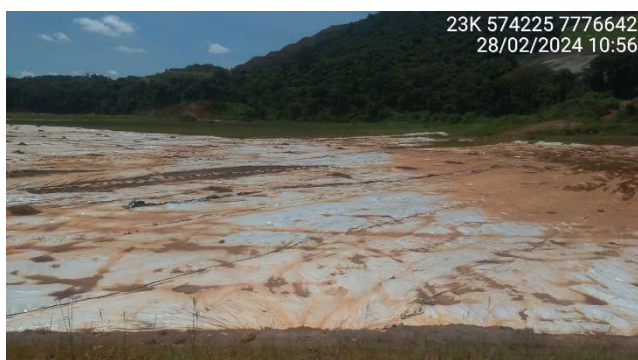
No período avaliado (fevereiro/2024 a abril/2024), foi retomada a implantação na lona no reservatório (Foto 5.1 e Foto 5.2) e realizada a impermeabilização de parte do canal de cintura (Foto 5.3 e Foto 5.4).

**Foto 5.1** – Reservatório parcialmente impermeabilizado.

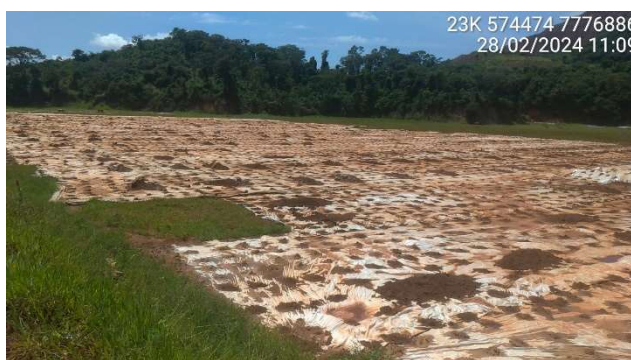
**Foto 5.2** – Reservatório parcialmente impermeabilizado.

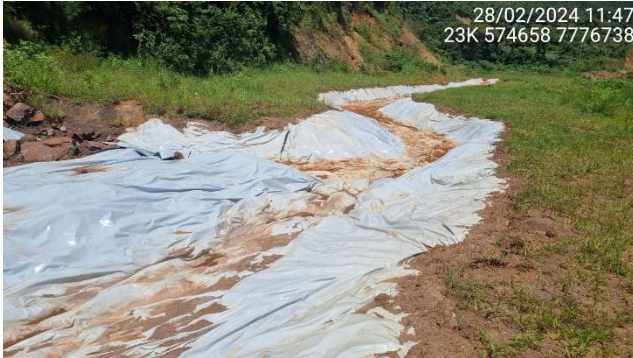
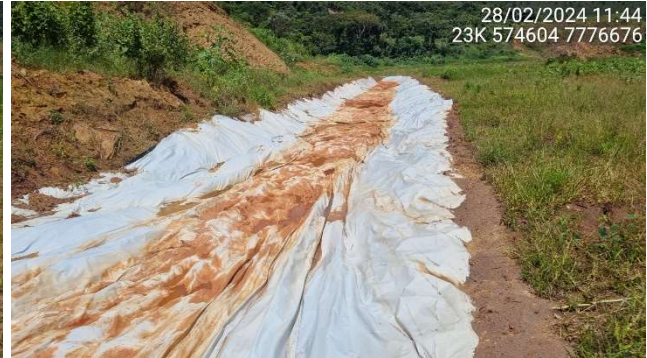
**Foto 5.3** – Impermeabilização do canal de cintura. **Foto 5.4** – Impermeabilização do canal de cintura.

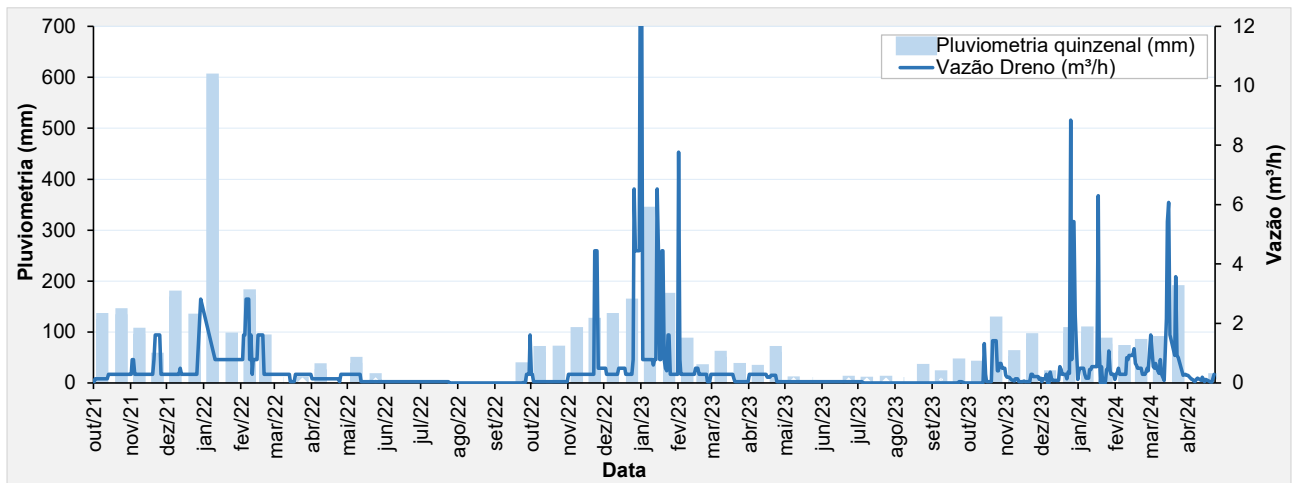
**Figura 5.82** – Histórico de leituras da placa indicadora de vazões.

As leituras da placa indicadora de vazões tiveram grande oscilação em decorrência de precipitações mais elevadas, tendo um pico de leitura em janeiro de 2023 (07/01/23) de 15,94 m<sup>3</sup>/h. Quando se compara o período de fevereiro/24 a abril/24, obteve-se uma média das leituras das vazões igual a 0,67 m<sup>3</sup>/h, tendo vazões variando de 0,03 m<sup>3</sup>/h até 6,08 m<sup>3</sup>/h.

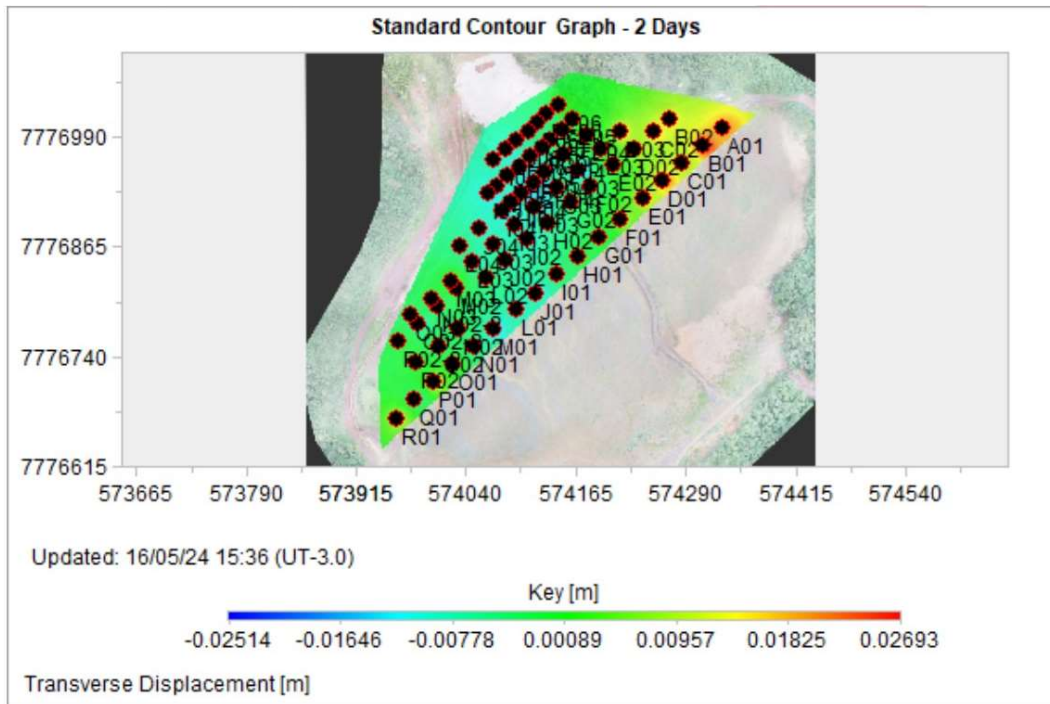
**Figura 5.83** – Registros deslocamentos verticais dos prismas.

Verificando o mapa de deslocamentos verticais acumulados, apresentado na Figura 5.83, tem-se uma maior concentração de recalques na porção central do maciço, como esperado, da ordem de 2,0 a 3,0 cm, sendo um valor bem diminuto (0,04%) em relação à altura da estrutura 81,0 m.

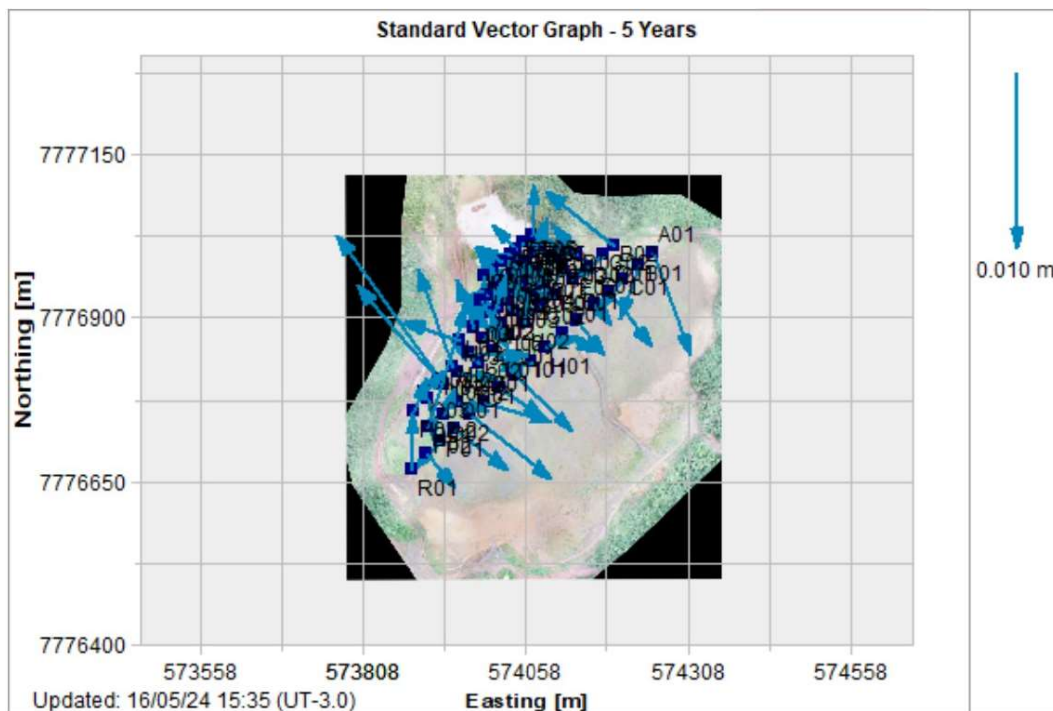
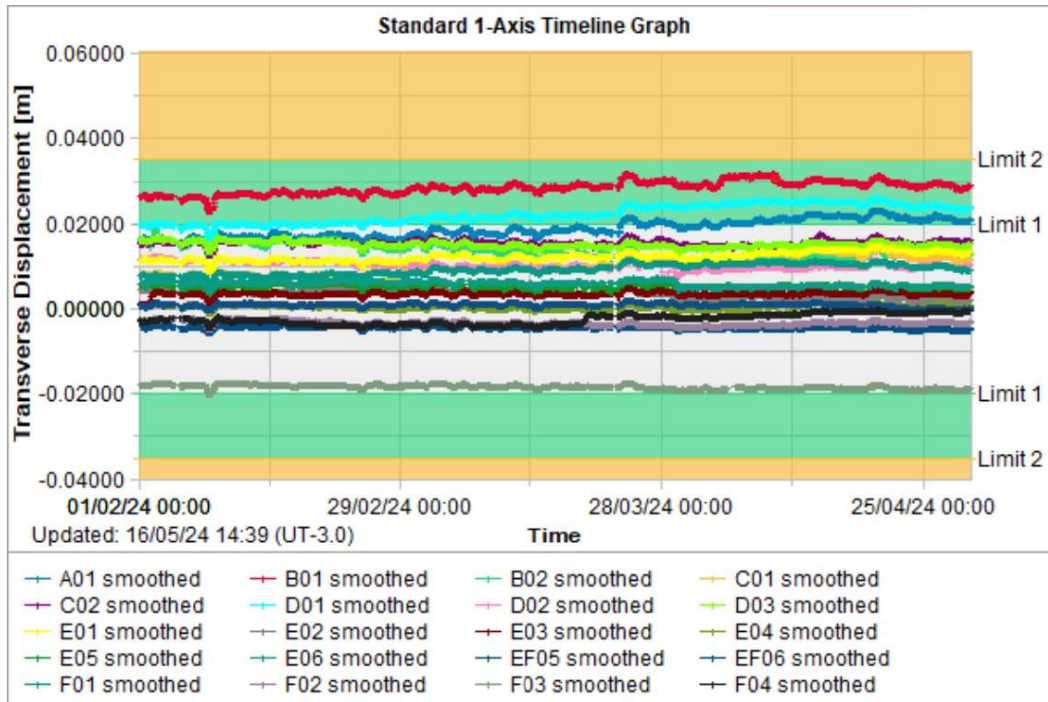
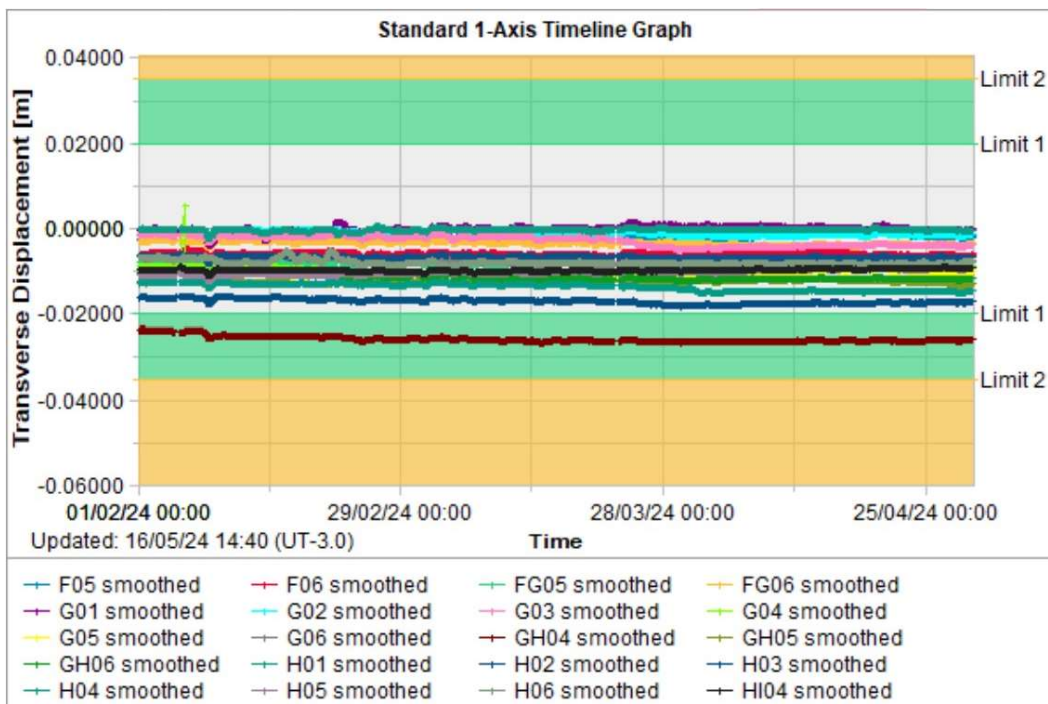
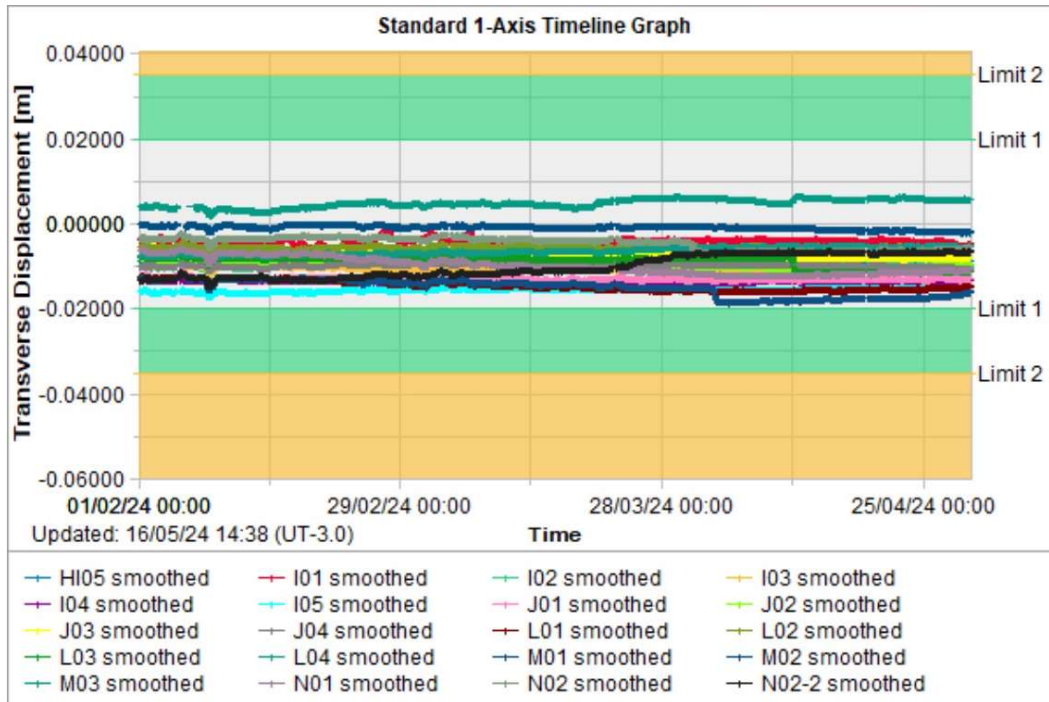
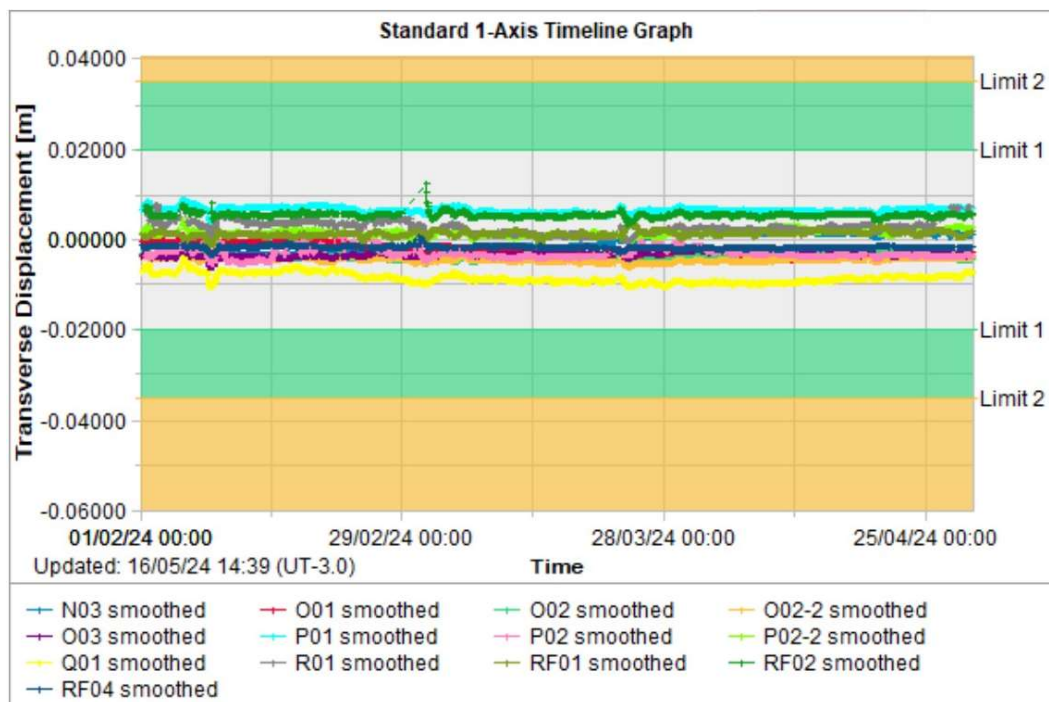
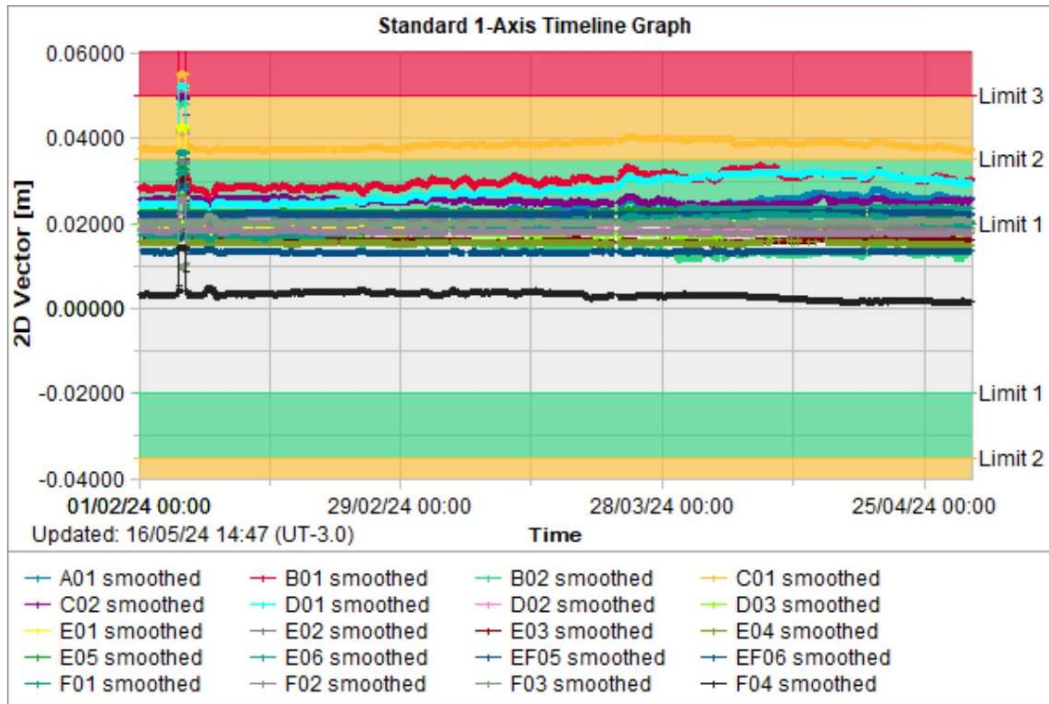
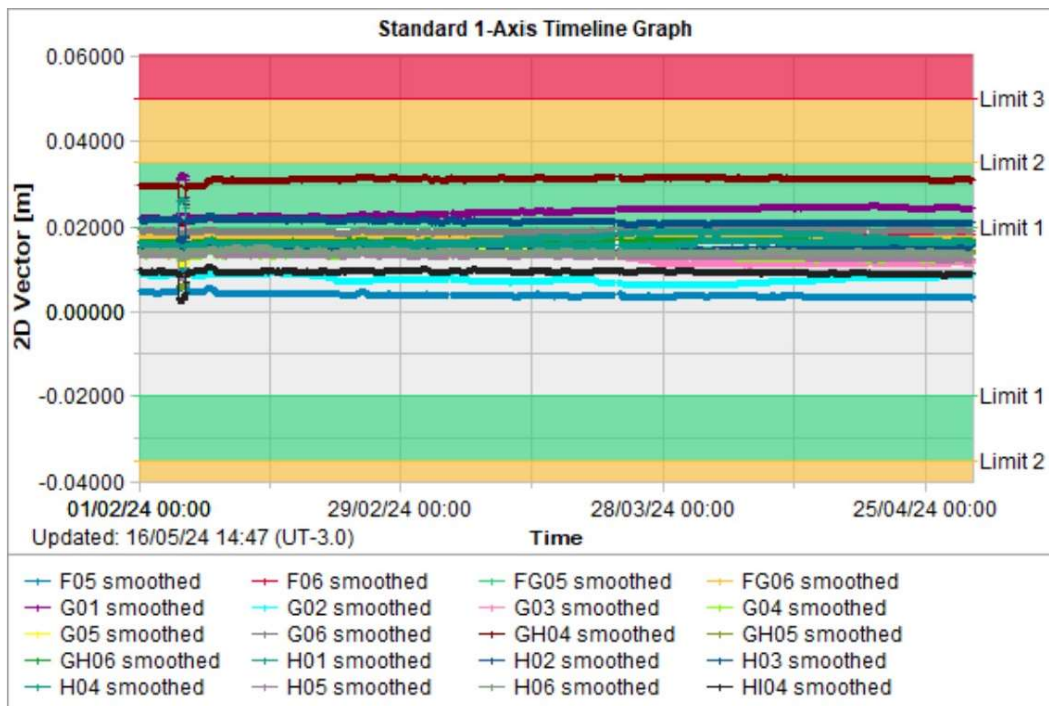
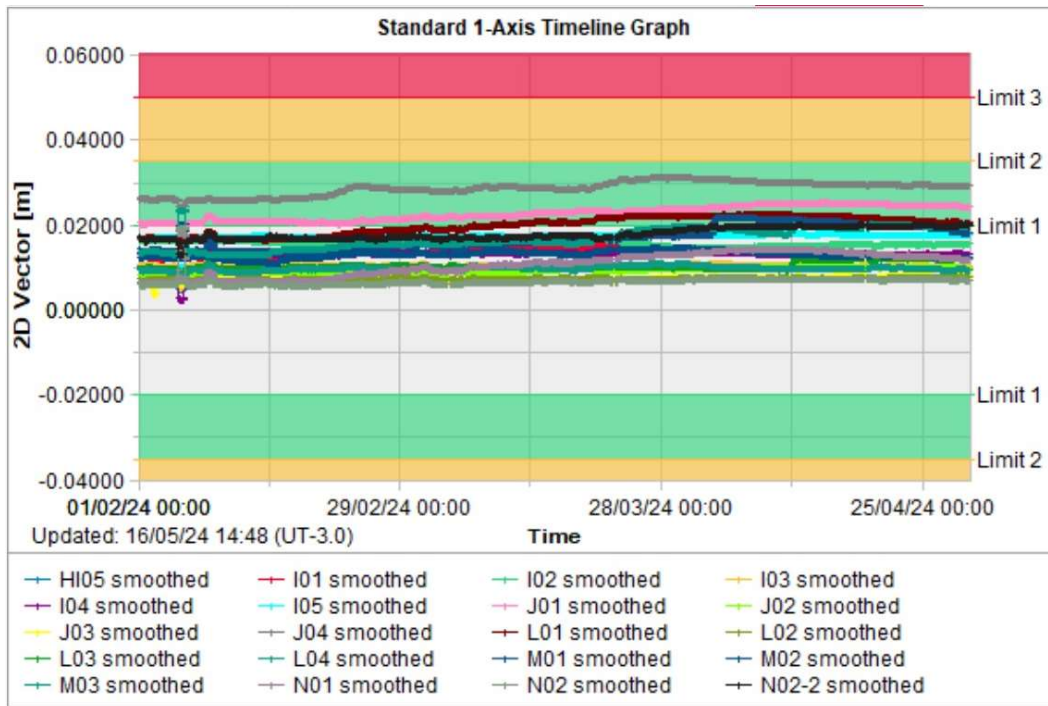
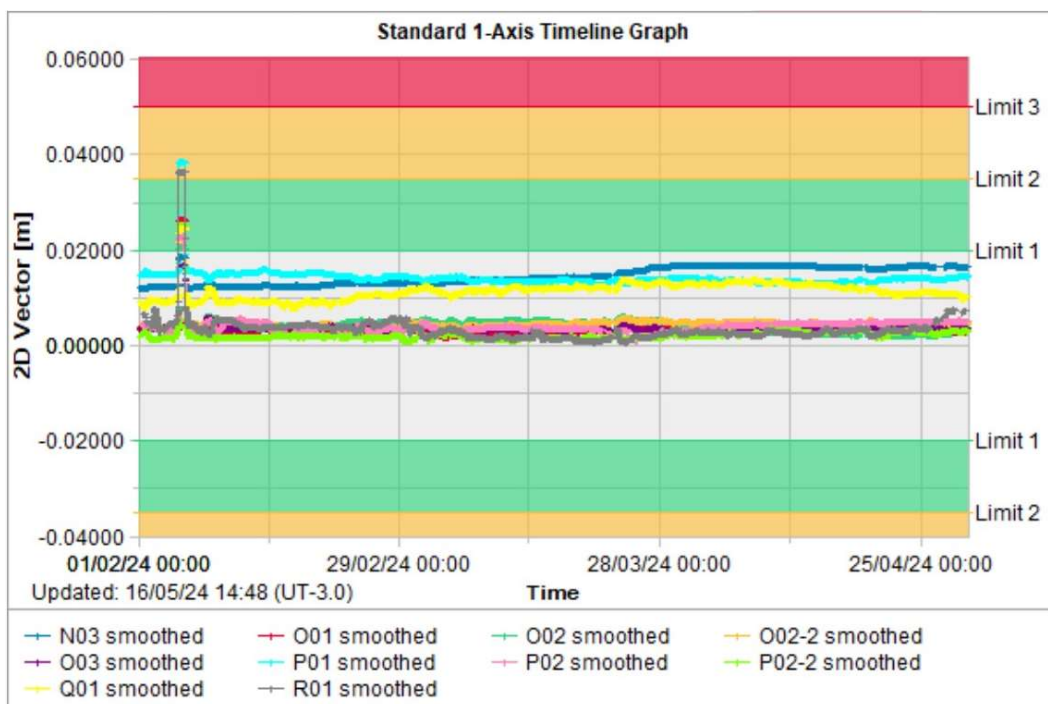
Em relação às leituras dos prismas, estas indicam em geral, deslocamentos horizontais acumulados de até 4 cm. Esses valores encontram-se dentro dos parâmetros de normalidade dos instrumentos determinados pela equipe da MMI com a equipe da Leica Geosystems (fornecedora dos equipamentos), porém mantendo-se oscilando em algumas seções, dentro dos limites 1 e 2 (verde e laranja).

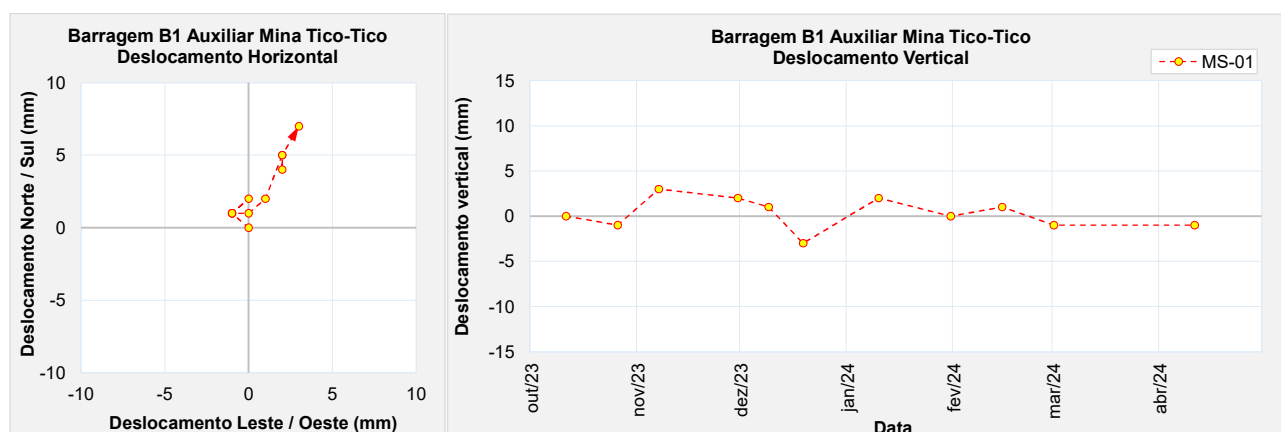
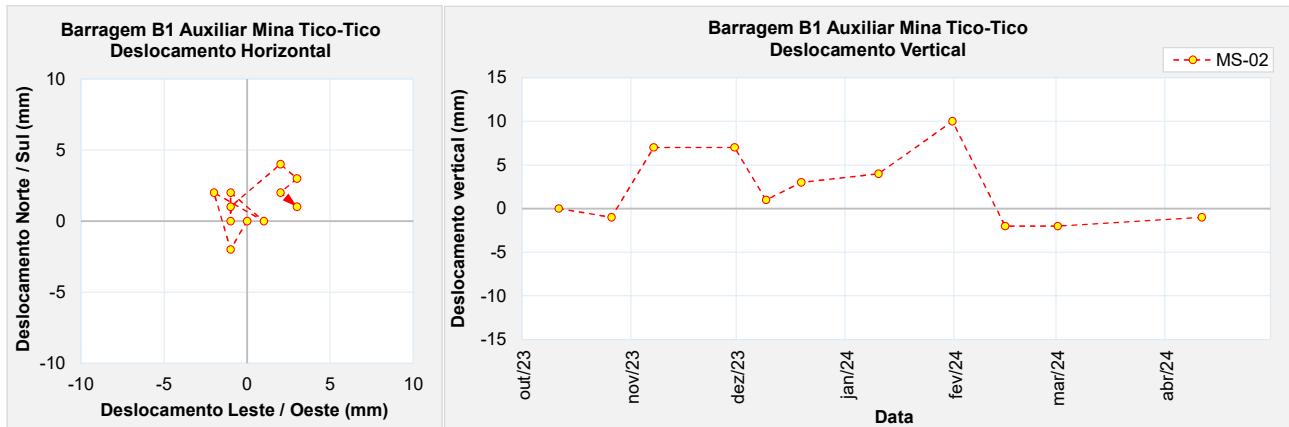
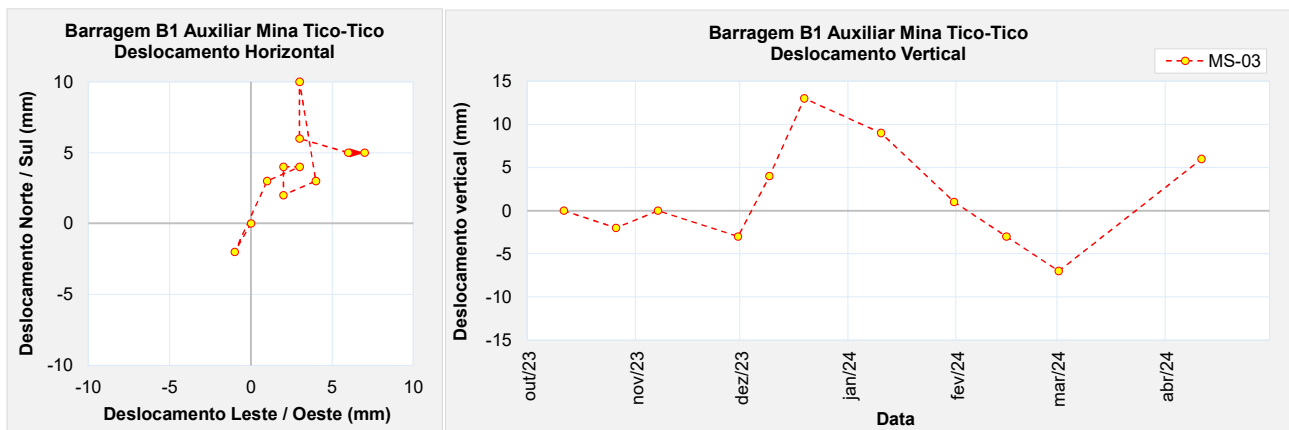
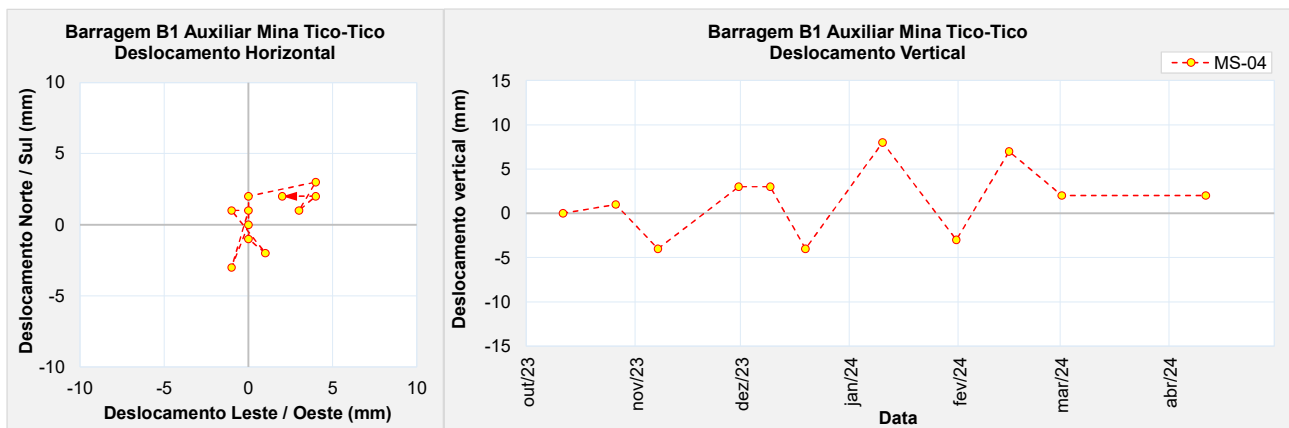
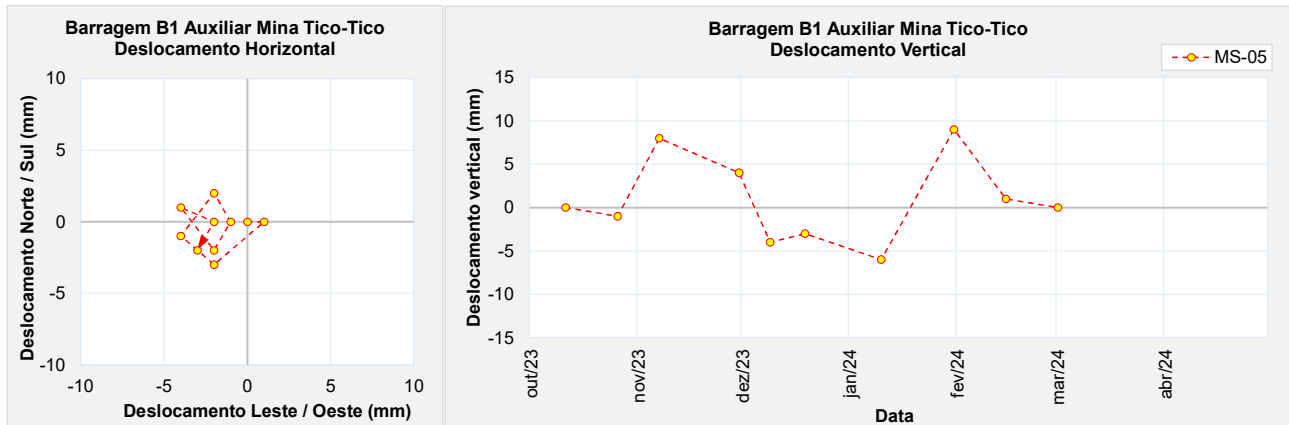
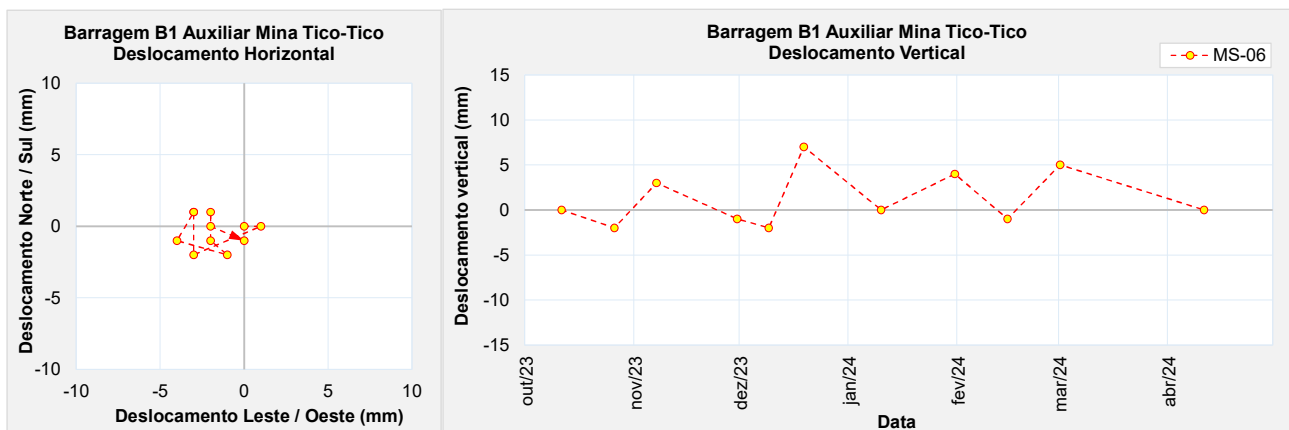
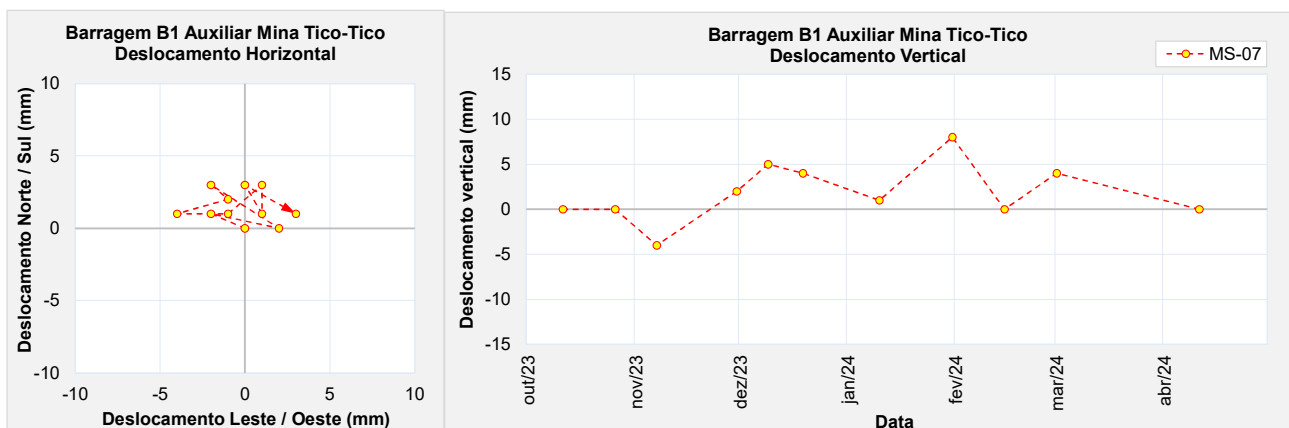
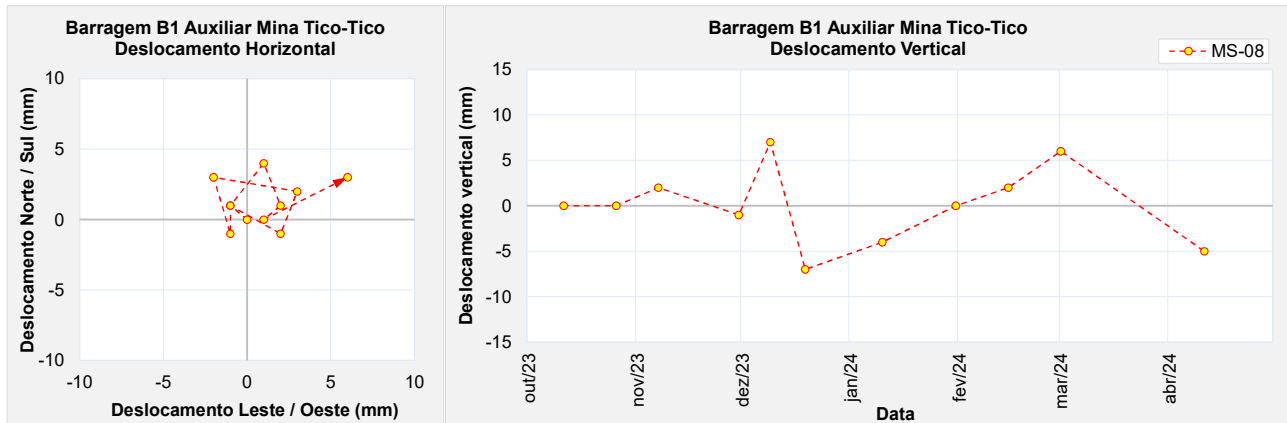
A partir da análise das leituras dos marcos de controle pode-se considerar que as movimentações verticais e horizontais no maciço são muito pequenas. Os valores acumulados observados, horizontais menores que 7 mm e verticais menores que 6 mm, são em parte devidos provavelmente aos erros normais de leitura (“serrilhado”), em função da referência de nível e do equipamento utilizado e sua precisão. A última leitura dos deslocamentos dos marcos superficiais no período avaliado (fevereiro/2024 a abril/2024) foi realizada no dia 11/04/2024, porém não foi realizada a aferição do marco MS-05.

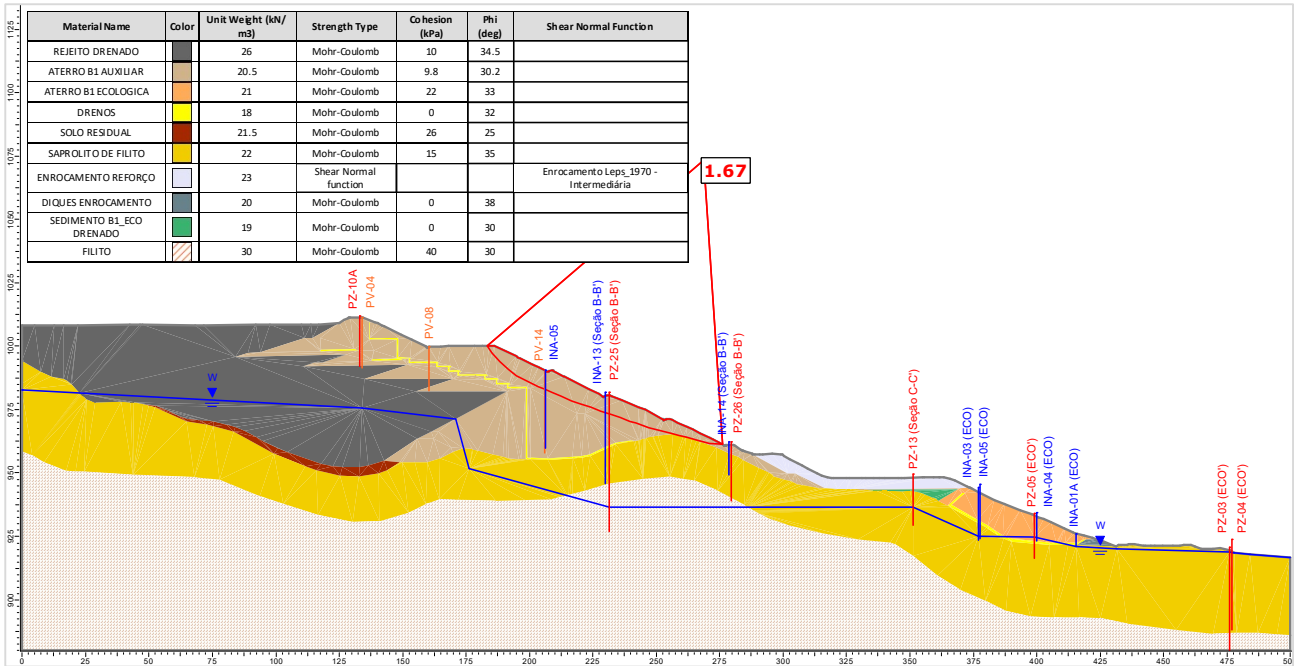
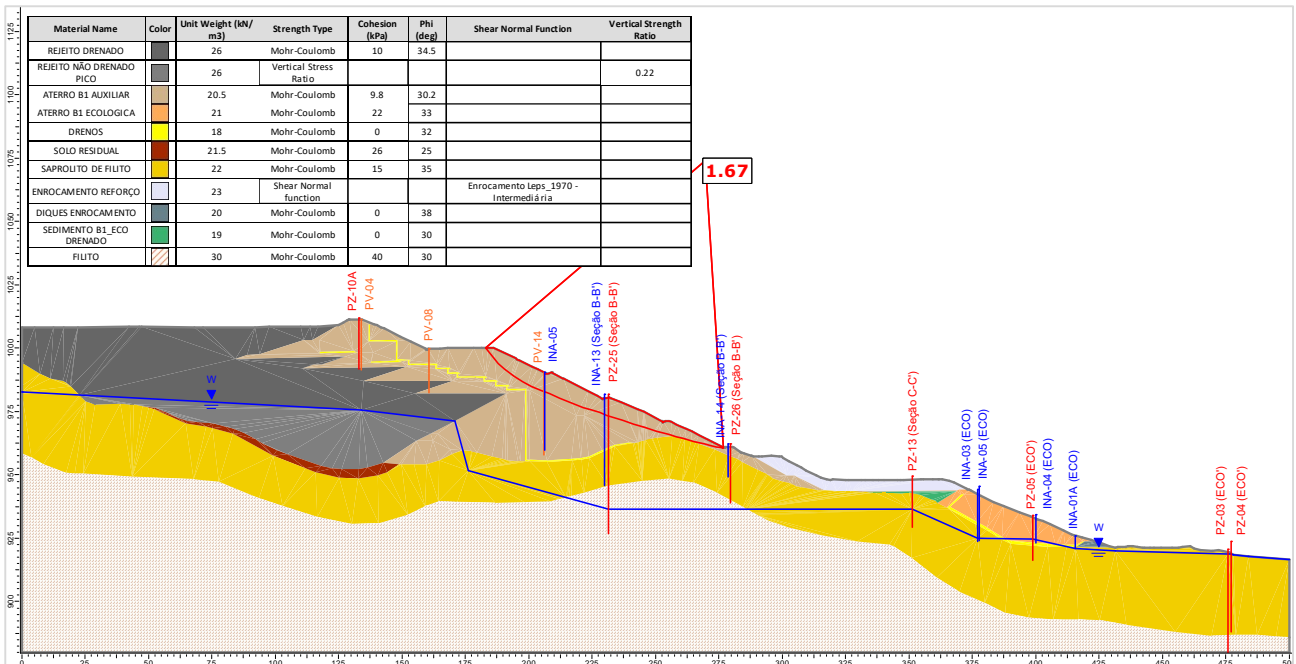
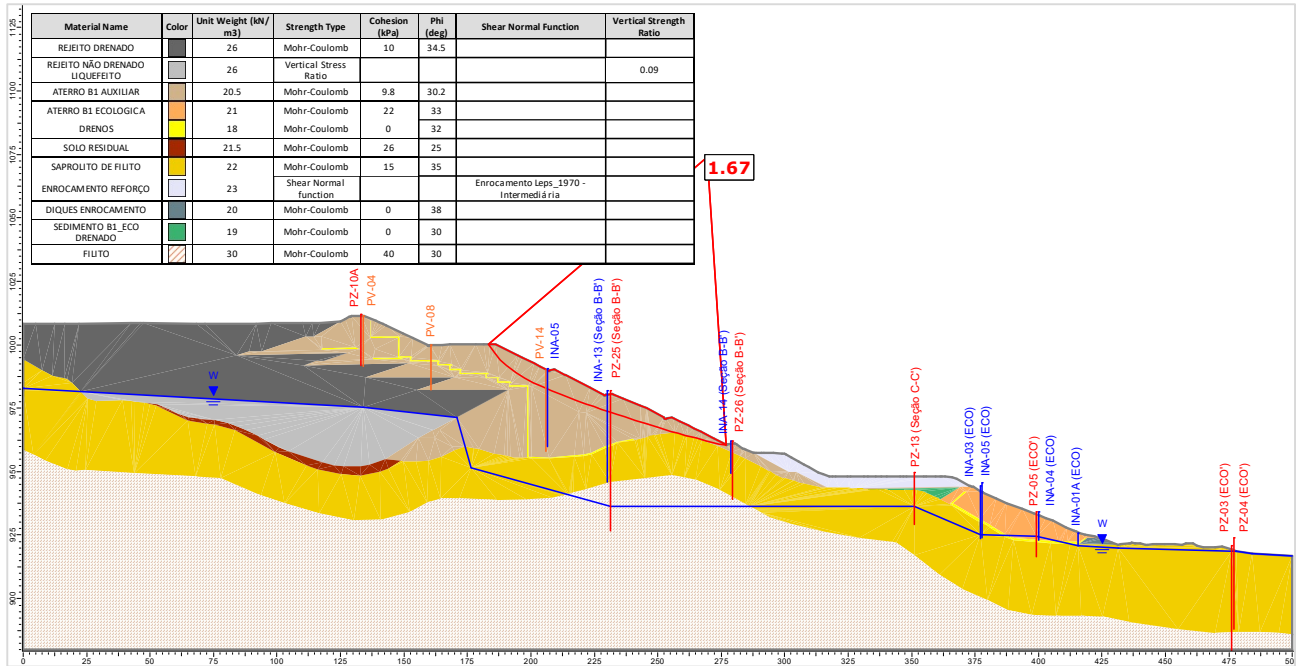
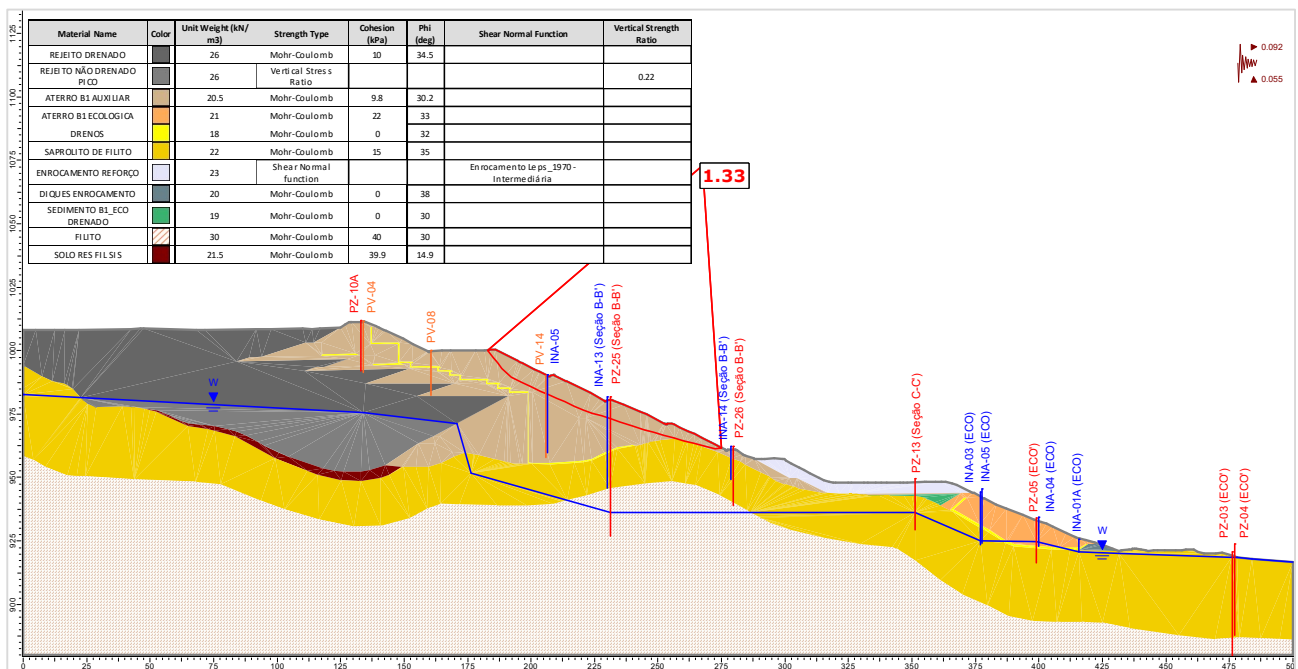
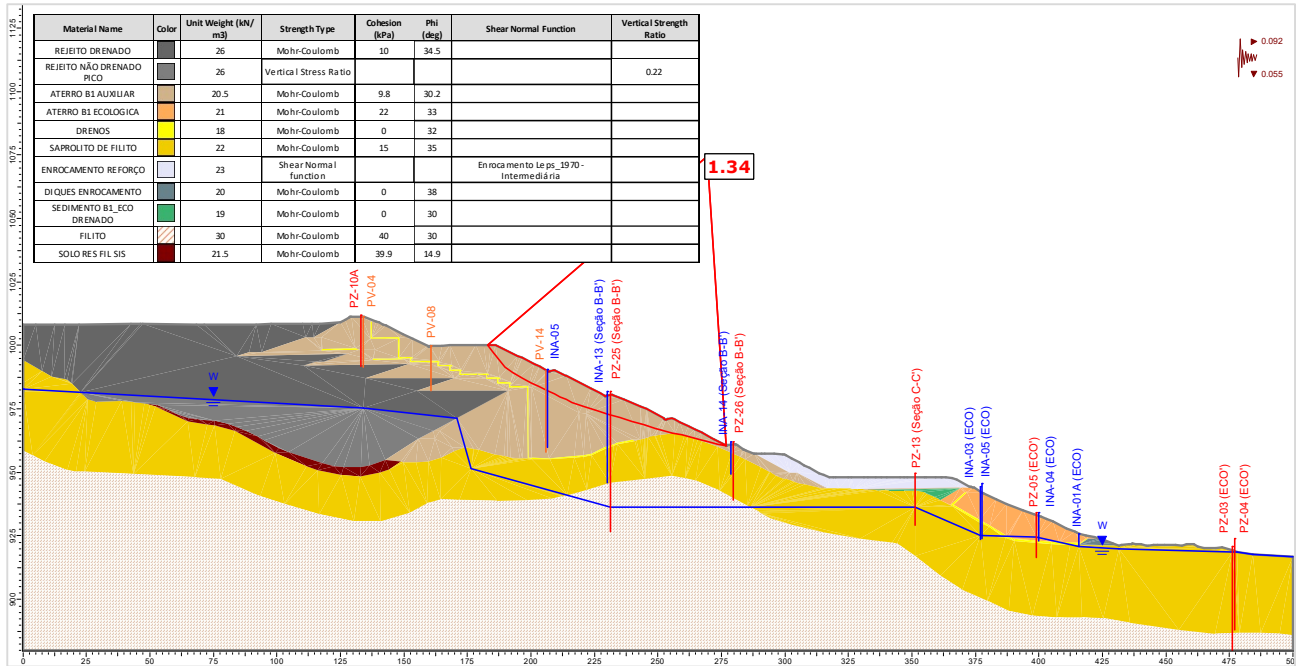
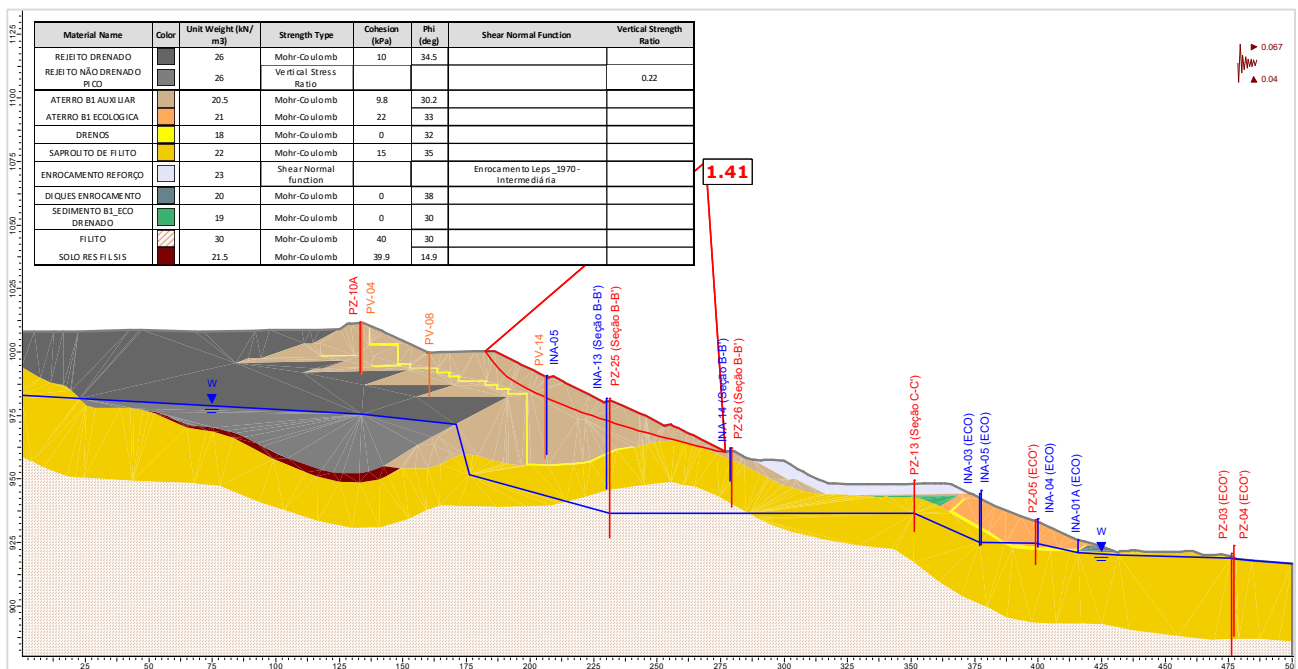
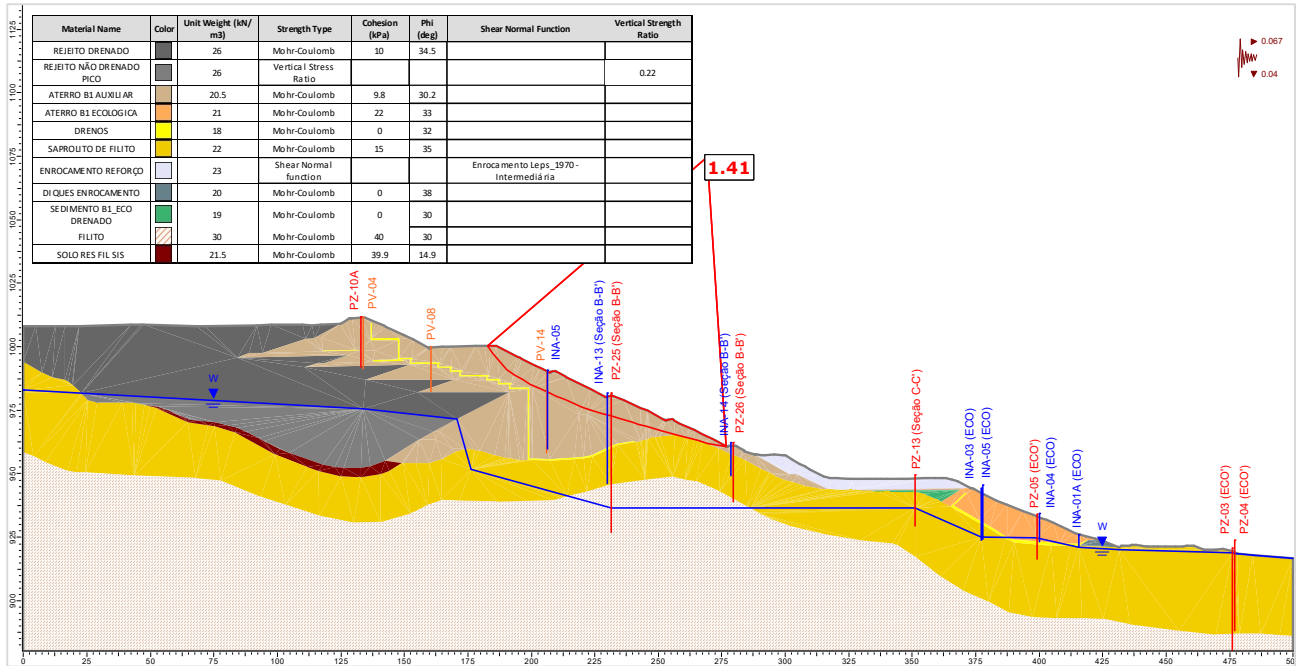
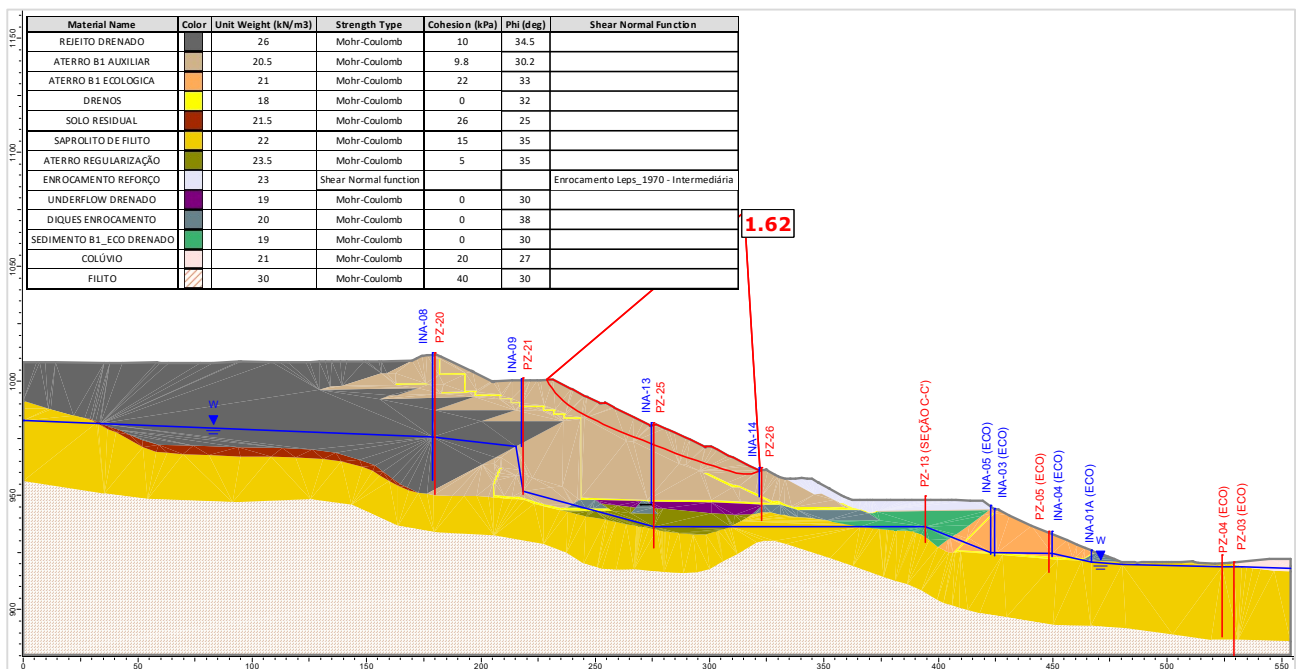
Os resultados das análises de estabilidade realizadas são apresentados na Figura 5.108 a Figura 5.149, destacando-se as superfícies de ruptura que apresentaram os menores fatores de segurança. A Tabela 5.9 apresenta um resumo dos estudos de estabilidade geotécnica.
