BARRAGEM B2 – MINA TICO-TICO

**RELATÓRIO TRIMESTRAL DE ACOMPANHAMENTO
DO PROCESSO DE DESCARACTERIZAÇÃO**

RELATÓRIO TÉCNICO
12822-R-BA-RL-06-GE_r0

NOVEMBRO
2023

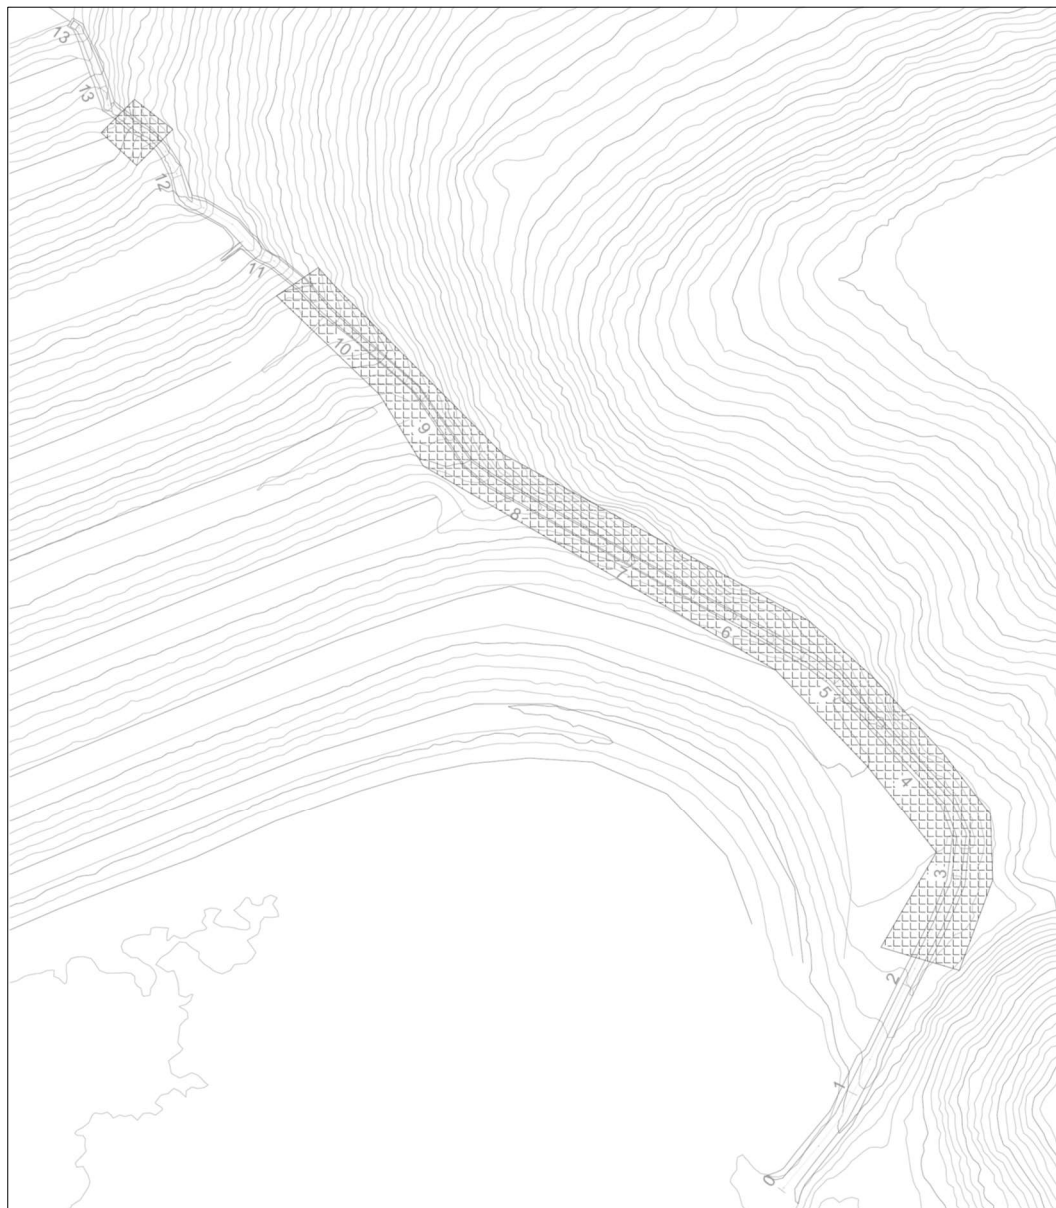
Figura 5.7 - Locais de extravasamento da seção transversal – PMP.
Estacas 2+5,00 a 10+15,00 m e 12+05,00 m a 12+15,00 m.

Tratando-se de condição temporária a ser atendida durante o período de obras, o projeto propunha o uso de sacaria revestida com manta de geocomposto cimentício ao longo do canal entre as estacas 2+5 e 10+15 e entre as estacas 12+05 e 12+15, com altura de 50 cm em ambas as laterais, conforme ilustrado na Figura 5.7.

Considerando a facilidade executiva, a MMI optou por realizar a adequação do canal utilizando pedra argamassada em todo o canal do sistema extravasor, não se atendo apenas aos trechos indicados. A execução da obra pode ser verificada na Foto 5.1 e Foto 5.2.

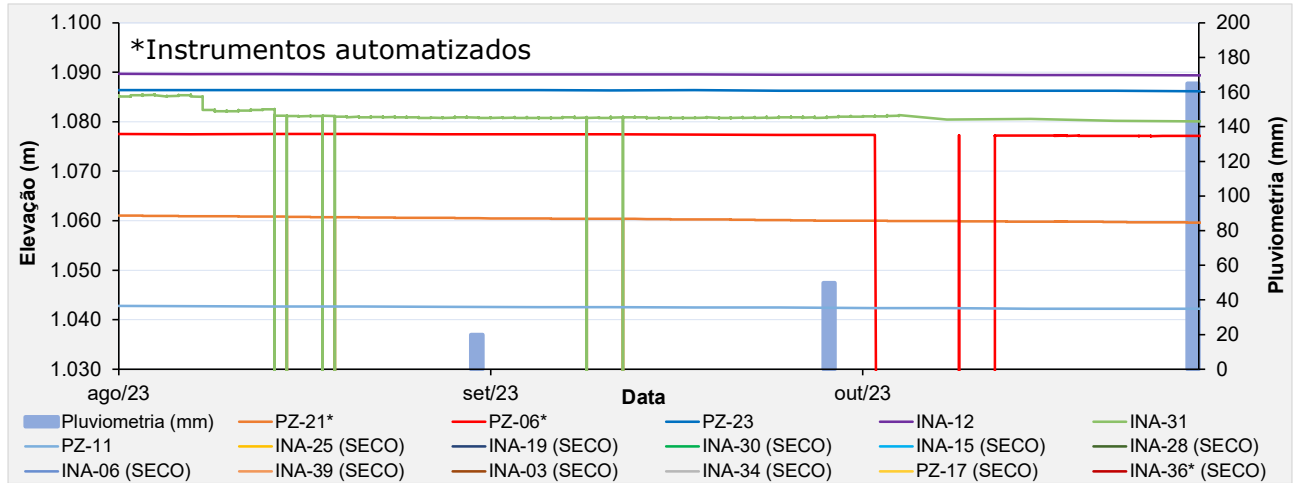
Figura 6.9 – Leituras dos instrumentos da seção de controle A-A'.

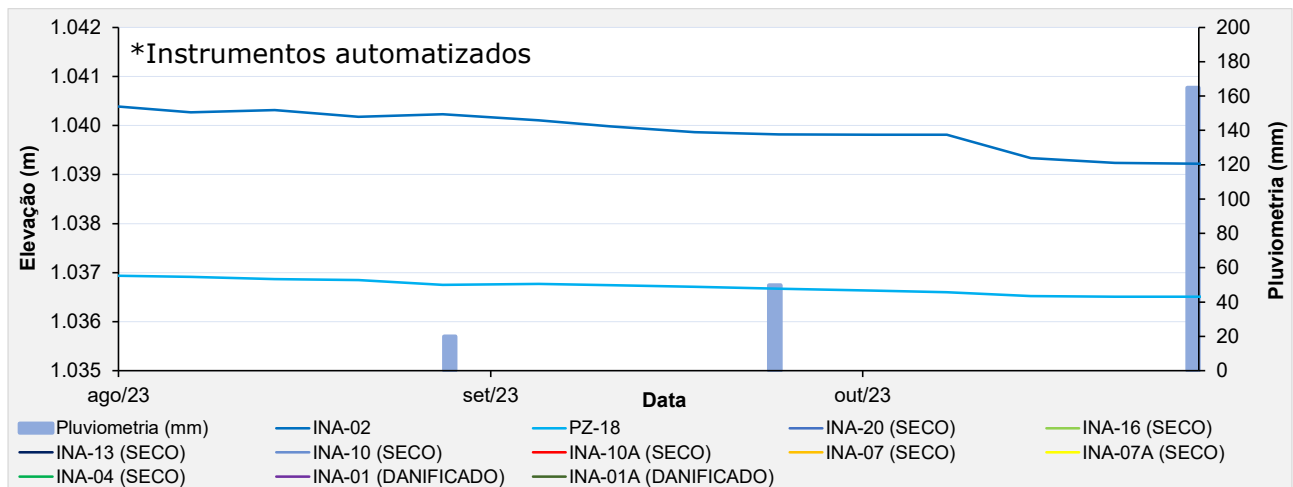
Figura 6.10 – Leituras dos instrumentos da seção de controle B-B'.

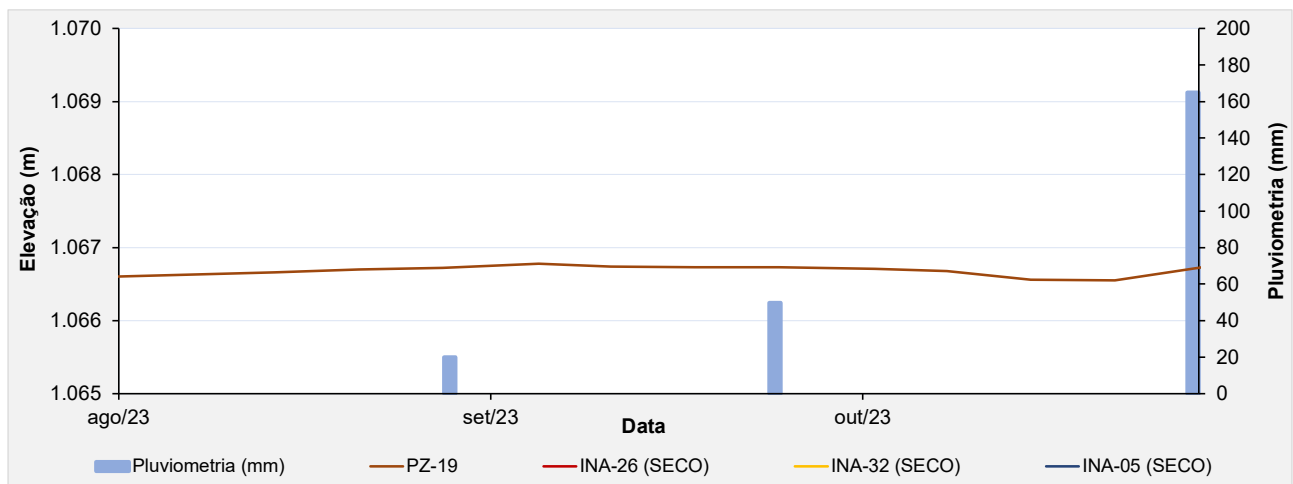
Figura 6.11 – Leituras dos instrumentos da seção de controle C-C'.

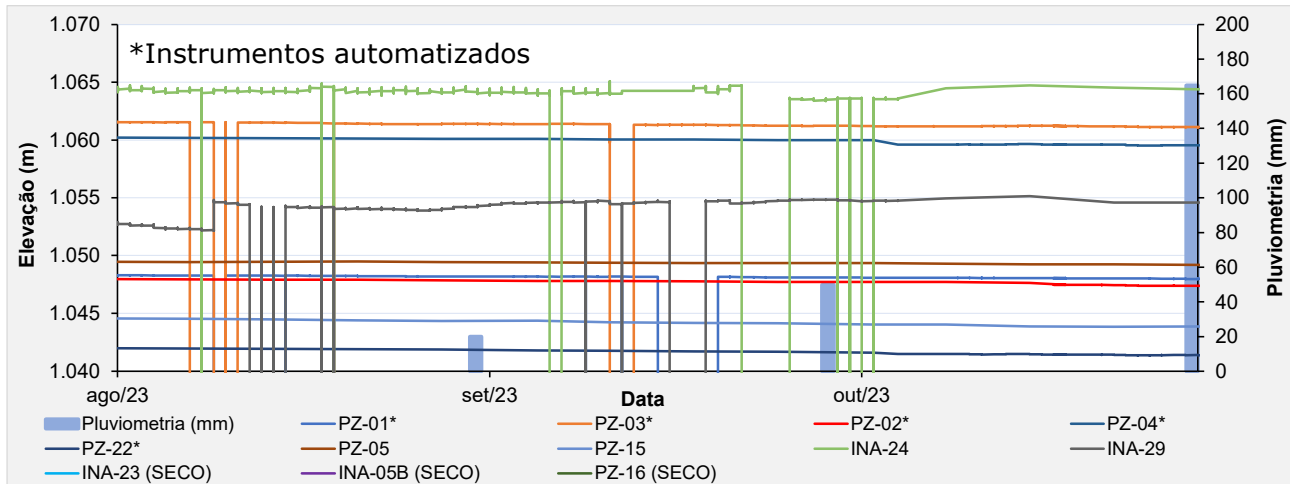
Figura 6.12 – Leituras dos instrumentos da seção de controle D-D'.

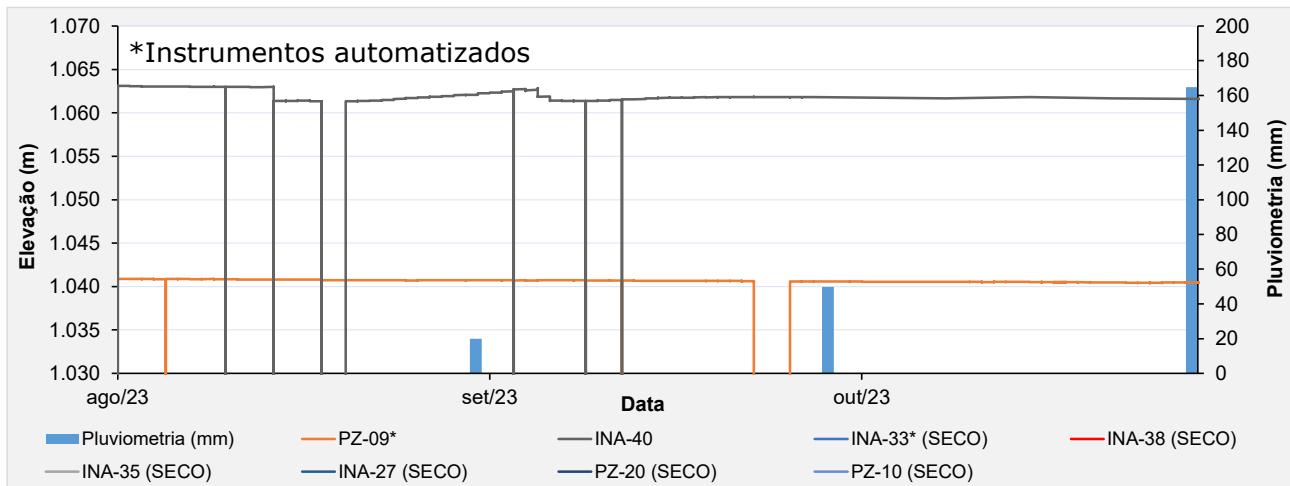
Figura 6.13 – Leituras dos instrumentos da seção de controle E-E'

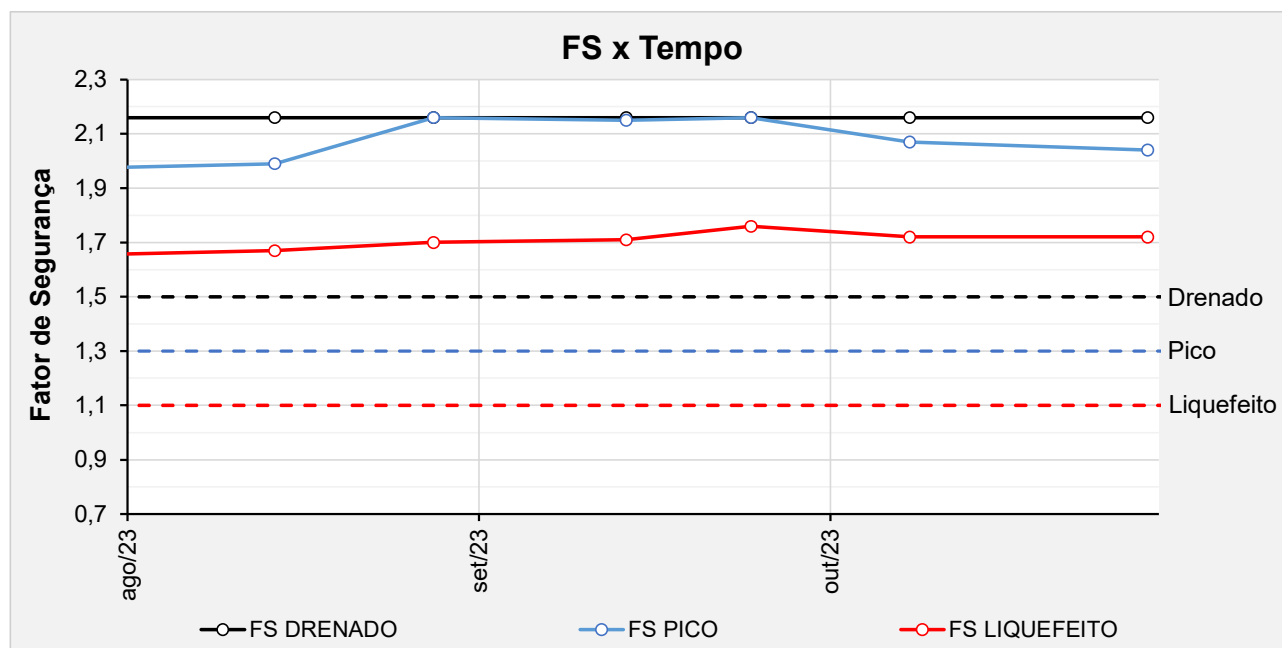
Figura 6.15 – Seção A-A' - Histórico dos F.S. obtidos nas análises de estabilidade no período avaliado.

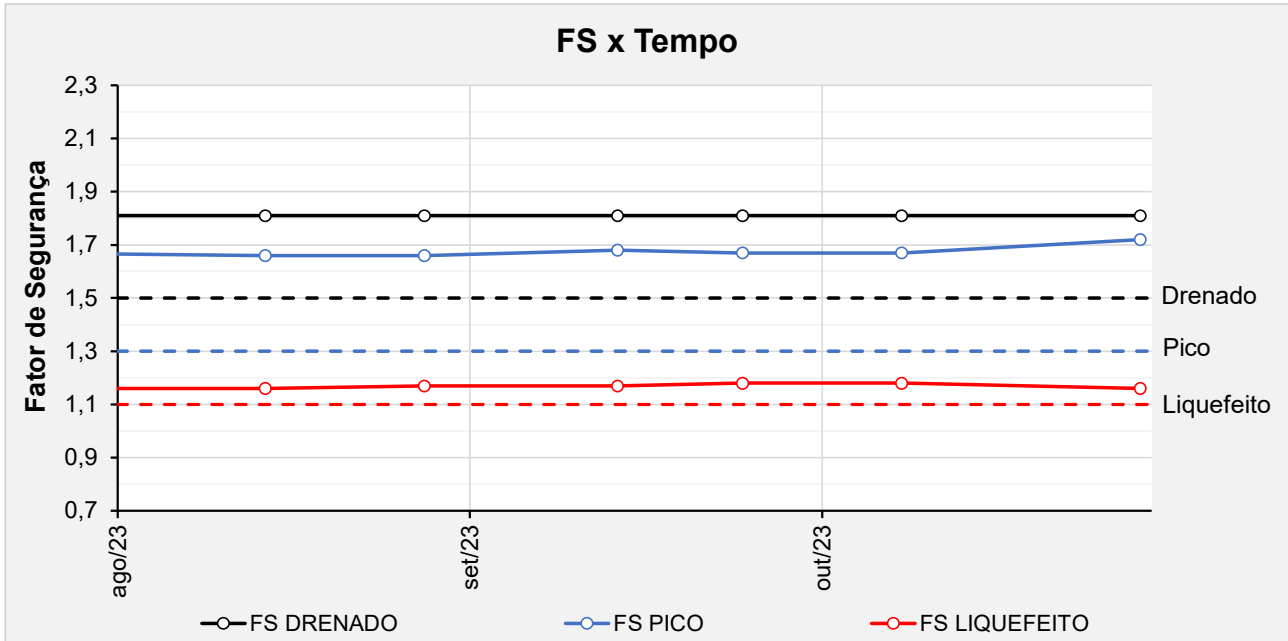
Seção	Data de Referência da Freática	Condição de Carregamento	Parâmetro de Resistência dos Rejeitos	F.S. Recomendado	F.S. Obtido
B-B'	31/10/2023	Drenado	Parâmetro Efetivo	1,50	1,81
		Não Drenado	Resistência não drenada de pico	1,30	1,72
		Não Drenado	Resistência não drenada liquefeito	1,10	1,16
C-C'	31/10/2023	Drenado	Parâmetro Efetivo	1,50	2,13
D-D	31/10/2023	Drenado	Parâmetro Efetivo	1,50	1,92
		Não Drenado	Resistência não drenada de pico	1,30	1,69
		Não Drenado	Resistência não drenada liquefeito	1,10	1,17
E-E'	31/10/2023	Drenado	Parâmetro Efetivo	1,50	1,95
		Não Drenado	Resistência não drenada de pico	1,30	1,77
		Não Drenado	Resistência não drenada liquefeito	1,10	1,33

Figura 6.16 – Seção B-B' - Histórico dos F.S. obtidos nas análises de estabilidade no período avaliado.

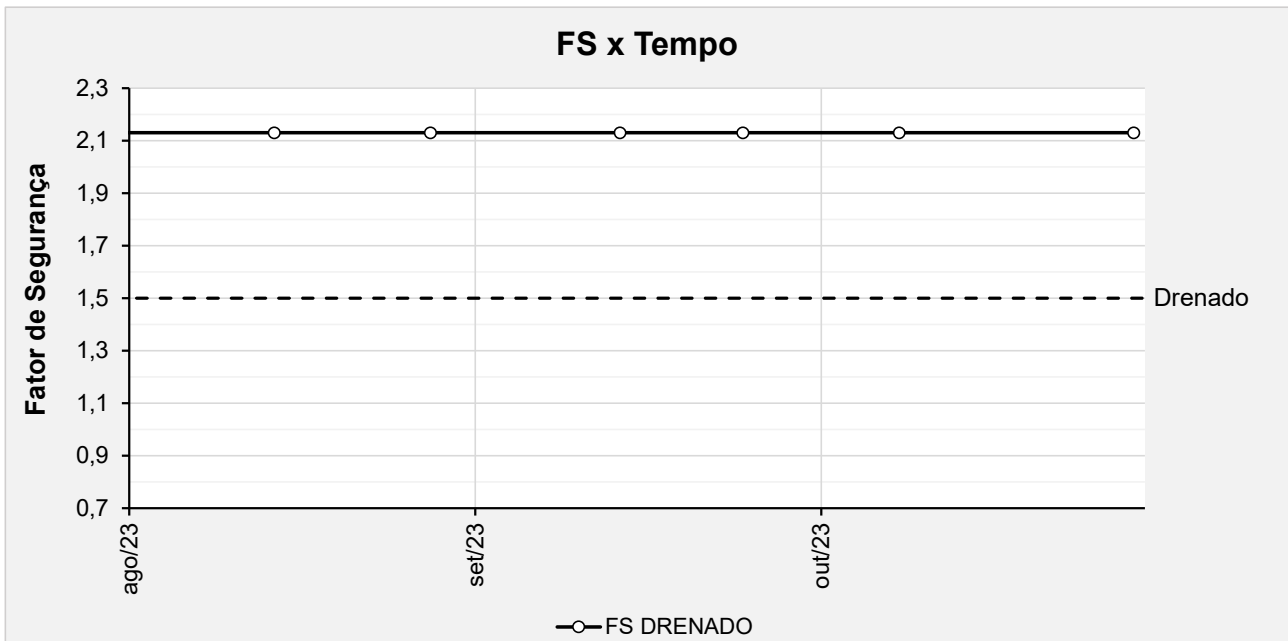
Figura 6.17 – Seção C-C' - Histórico dos F.S. obtidos nas análises de estabilidade no período avaliado.

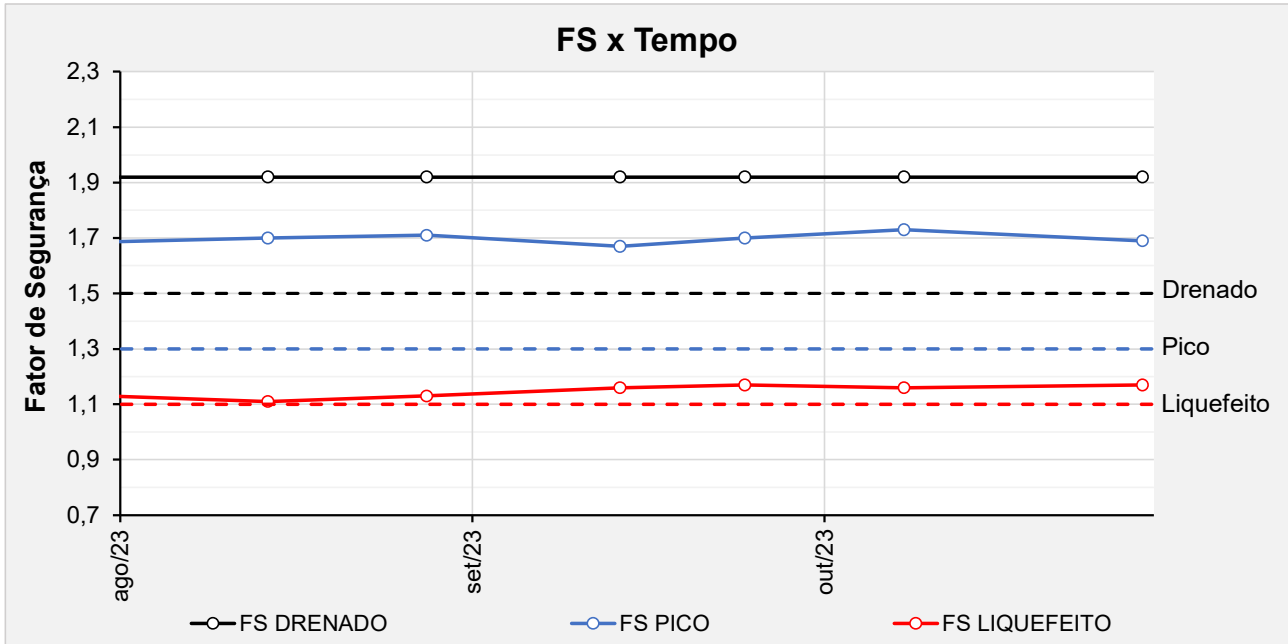
Figura 6.18 – Seção D-D' - Histórico dos F.S. obtidos nas análises de estabilidade no período avaliado.

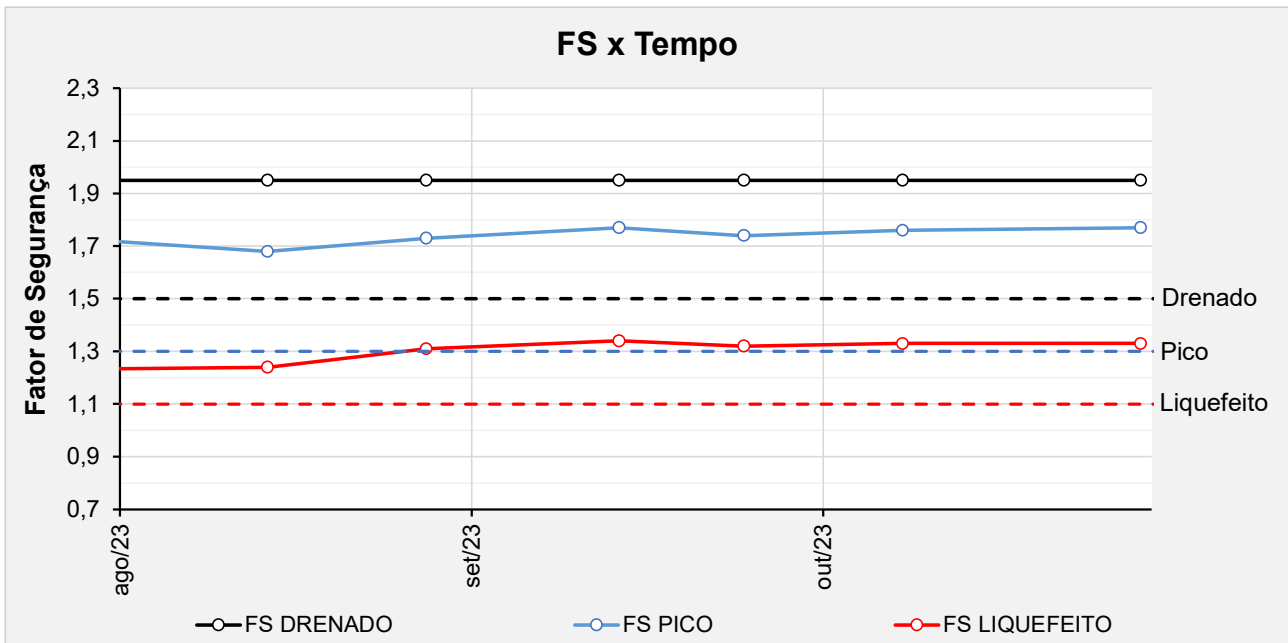
Figura 6.19 – Seção E-E' - Histórico dos F.S. obtidos nas análises de estabilidade no período avaliado.

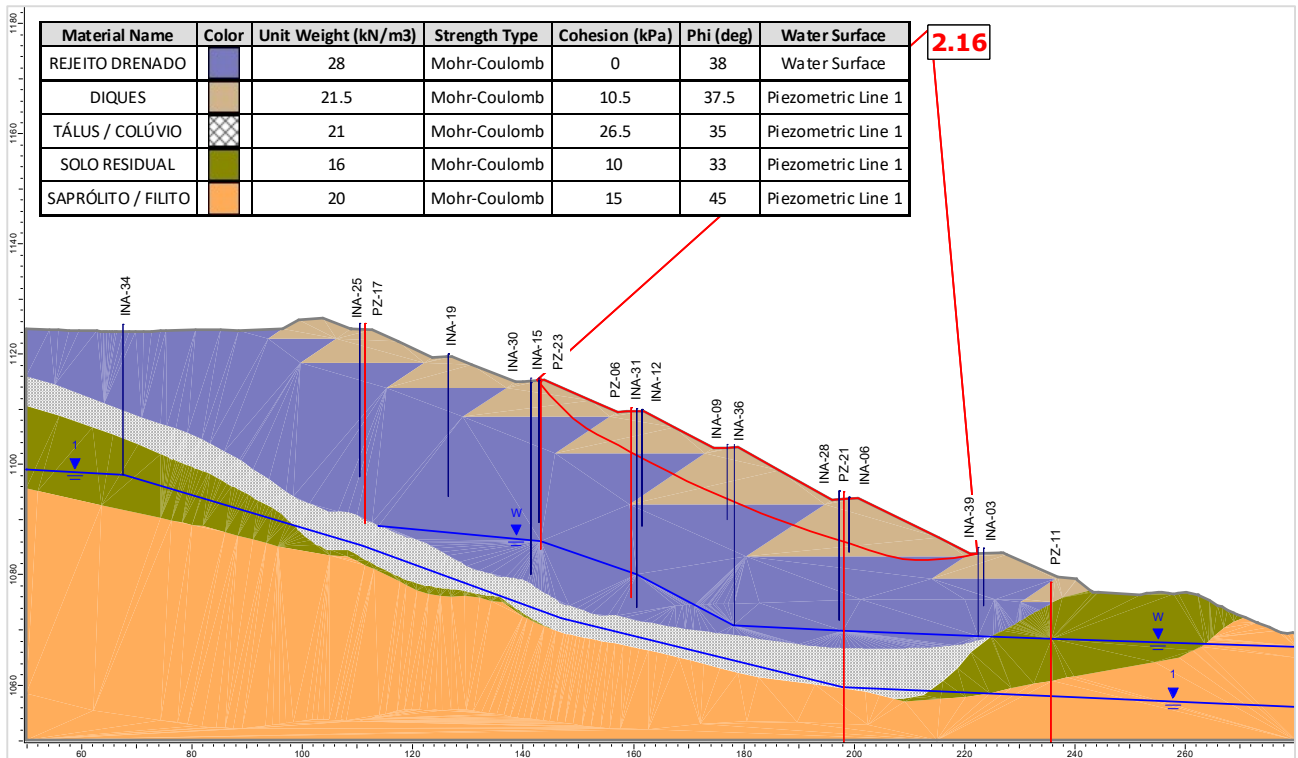
Figura 6.20 – Seção A-A' – Análise Drenada – Superfície de ruptura plano-circular otimizada – Freática atual (31/10/2023).

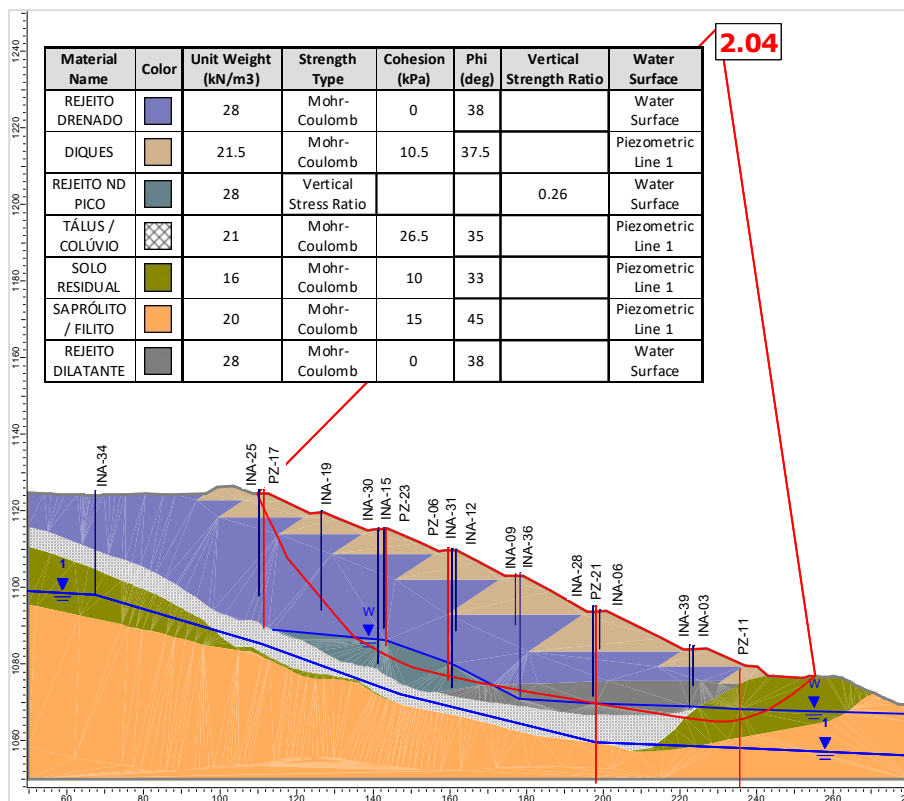
Figura 6.21 – Seção A-A' – Análise Não Drenada – Superfície de ruptura plano-circular otimizada – Freática atual (31/10/2023) – Razão de resistência não drenada de pico.

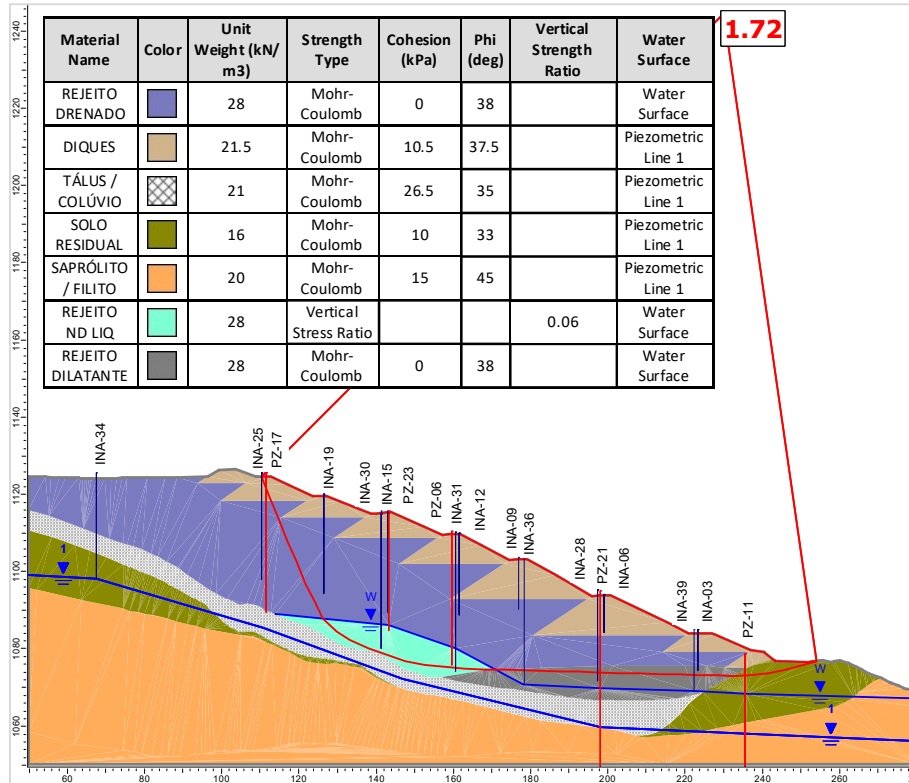
Figura 6.22 – Seção A-A' – Análise Não Drenada – Superfície de ruptura plano-circular otimizada – Freática atual (31/10/2023) – Razão de resistência não drenada liquefeita.

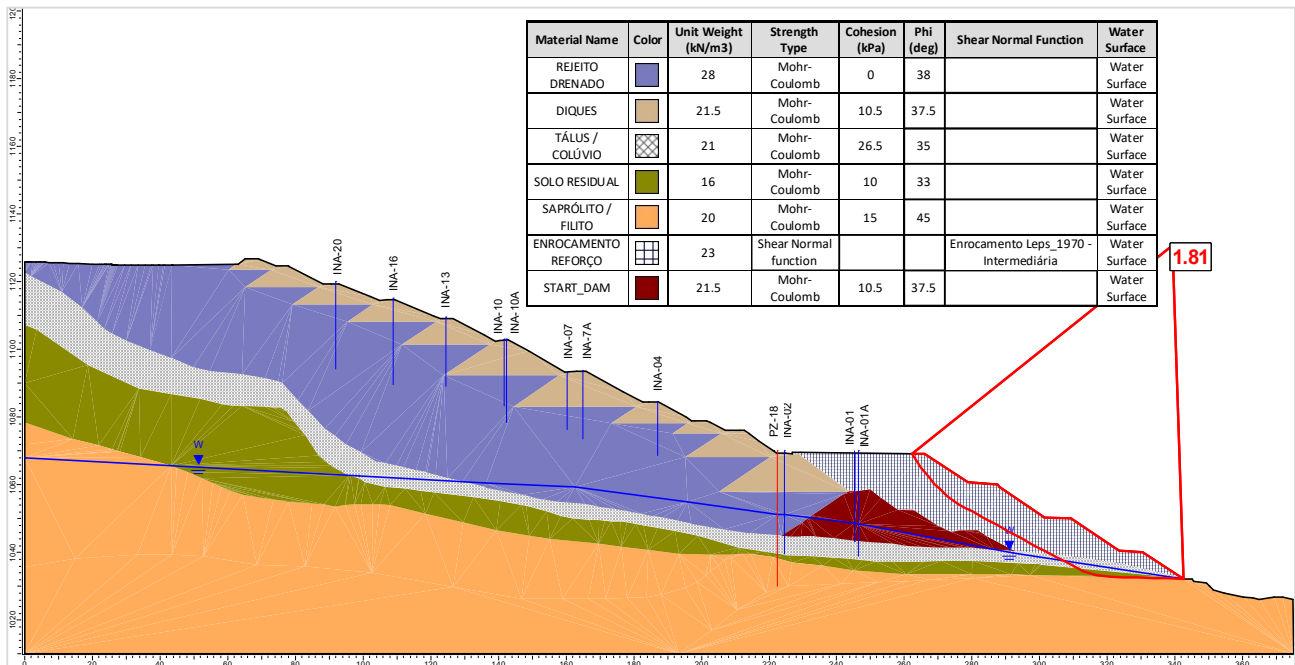
Figura 6.23 – Seção B-B' – Análise Drenada – Superfície de ruptura plano-circular otimizada – Freática atual (31/10/2023).

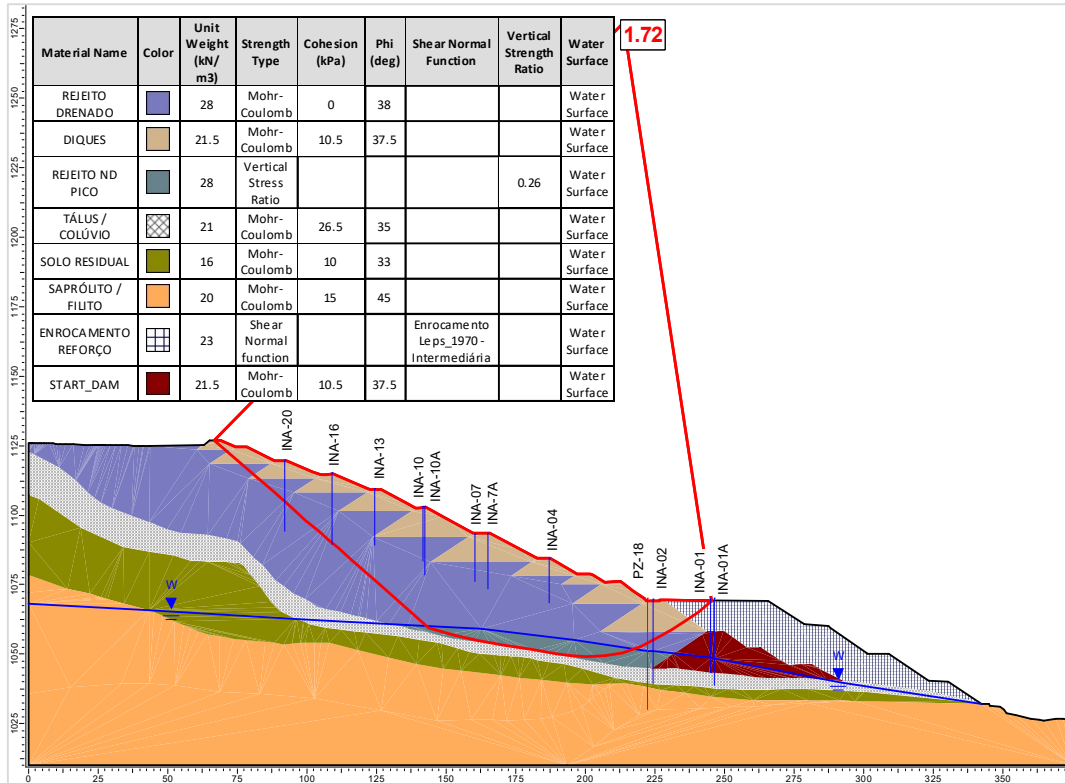
Figura 6.24 – Seção B-B' – Análise Não Drenada – Superfície de ruptura plano-circular otimizada – Freática atual (31/10/2023) – Razão de resistência não drenada de pico.

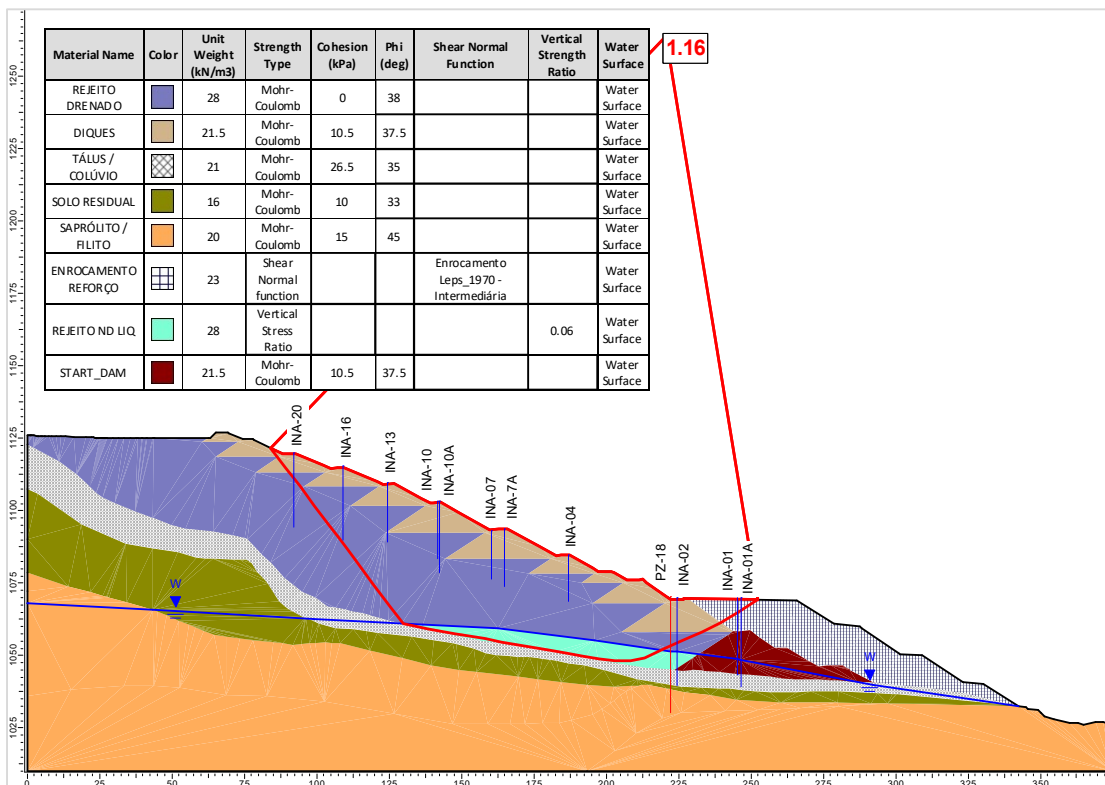
Figura 6.25 – Seção B-B' – Análise Não Drenada – Superfície de ruptura plano-circular otimizada – Freática atual (31/10/2023) – Razão de resistência não drenada liquefeita.

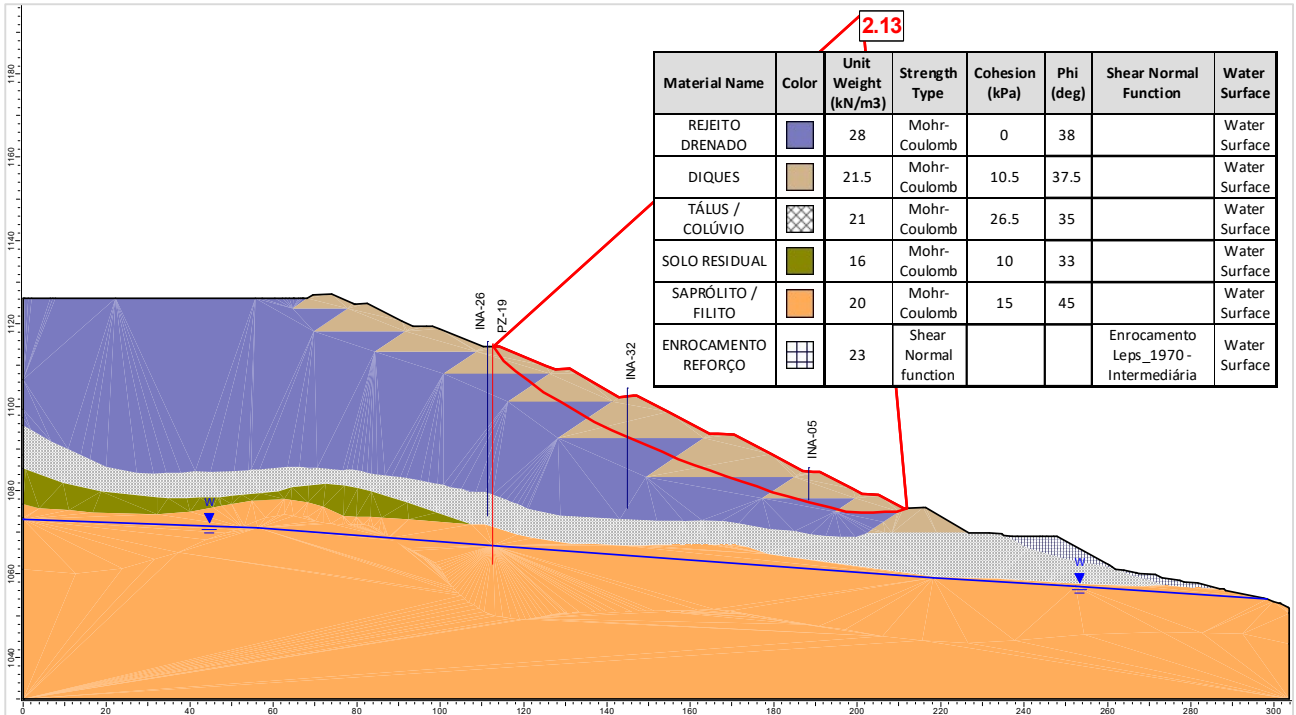
Figura 6.26 – Seção C-C’ – Análise Drenada – Superfície de ruptura plano-circular otimizada – Freática atual (31/10/2023).

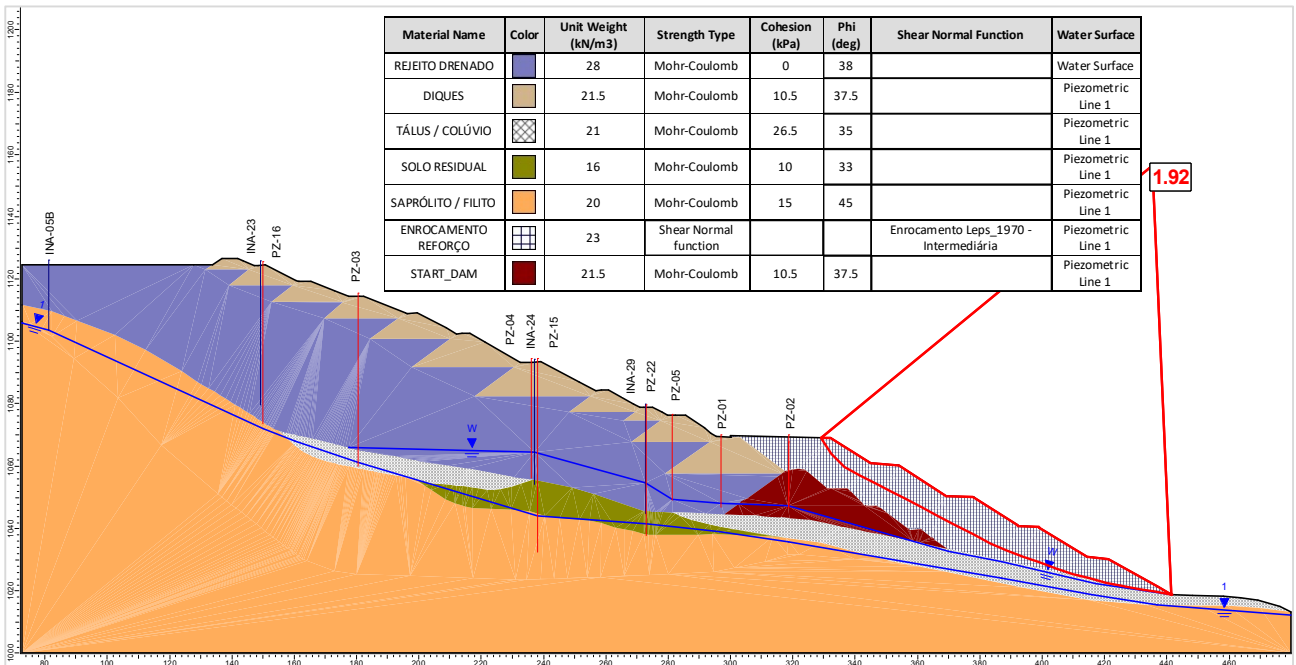
Figura 6.27 – Seção D-D’ – Análise Drenada – Superfície de ruptura plano-circular otimizada – Freática atual (31/10/2023).

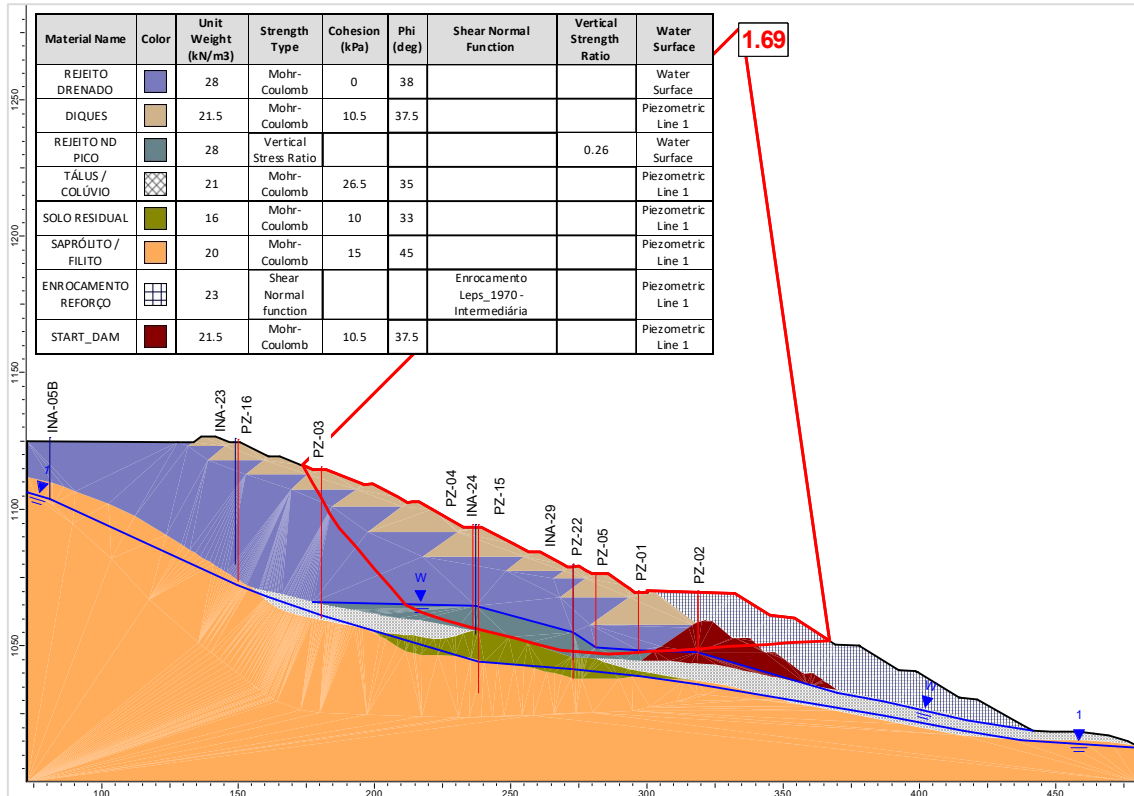
Figura 6.28 – Seção D-D' – Análise Não Drenada – Superfície de ruptura plano-circular otimizada – Freática atual (31/10/2023) – Razão de resistência não drenada de pico.

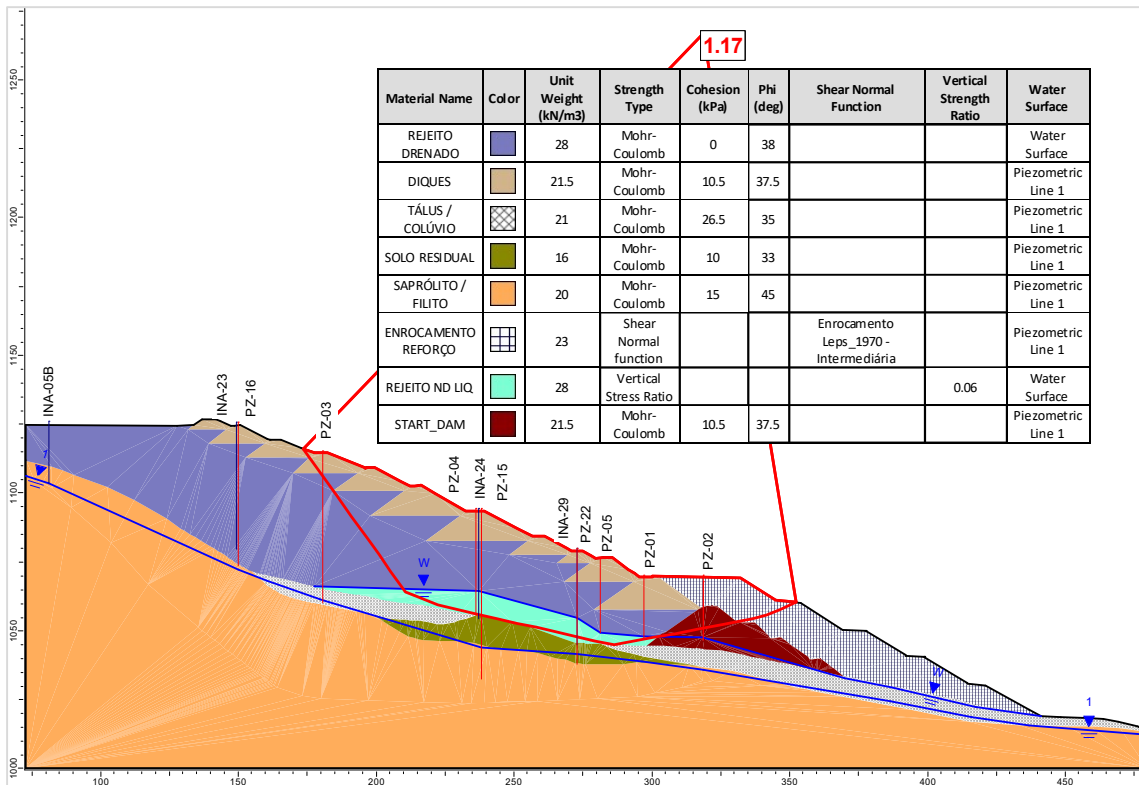
Figura 6.29 – Seção D-D' – Análise Não Drenada – Superfície de ruptura plano-circular otimizada – Freática atual (31/10/2023) – Razão de resistência não drenada liquefeita.

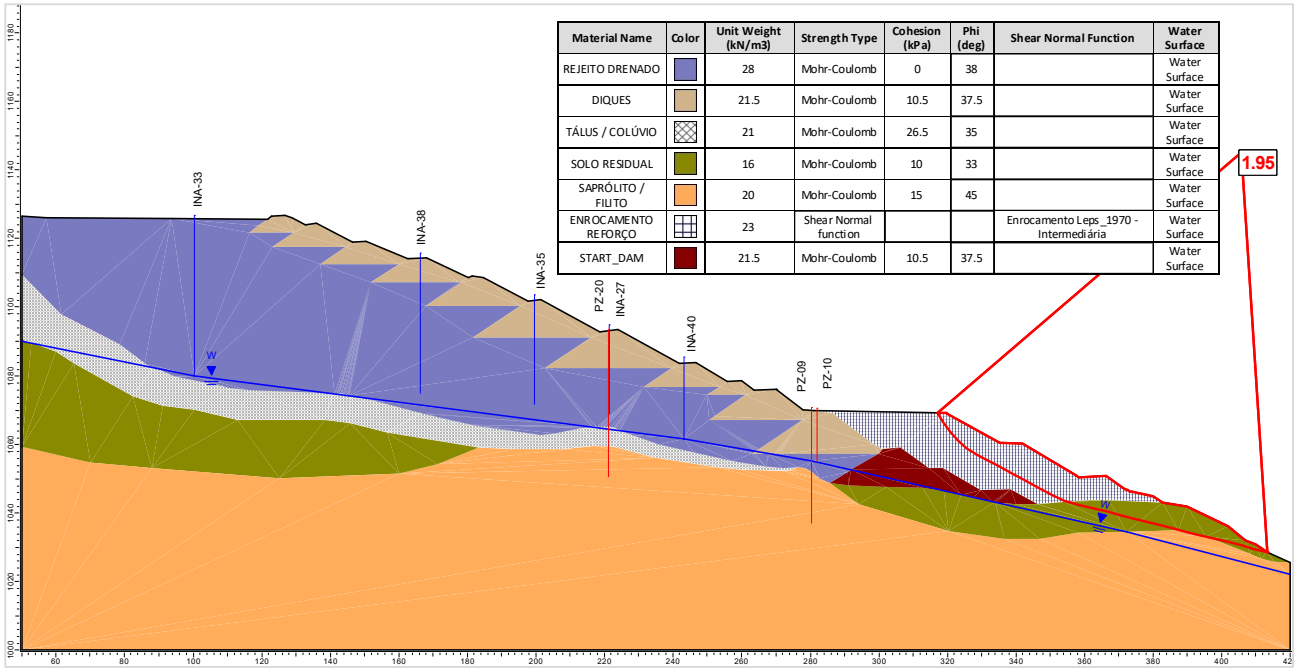
Figura 6.30 – Seção E-E' – Análise Drenada – Superfície de ruptura plano-circular otimizada – Freática atual (31/10/2023).

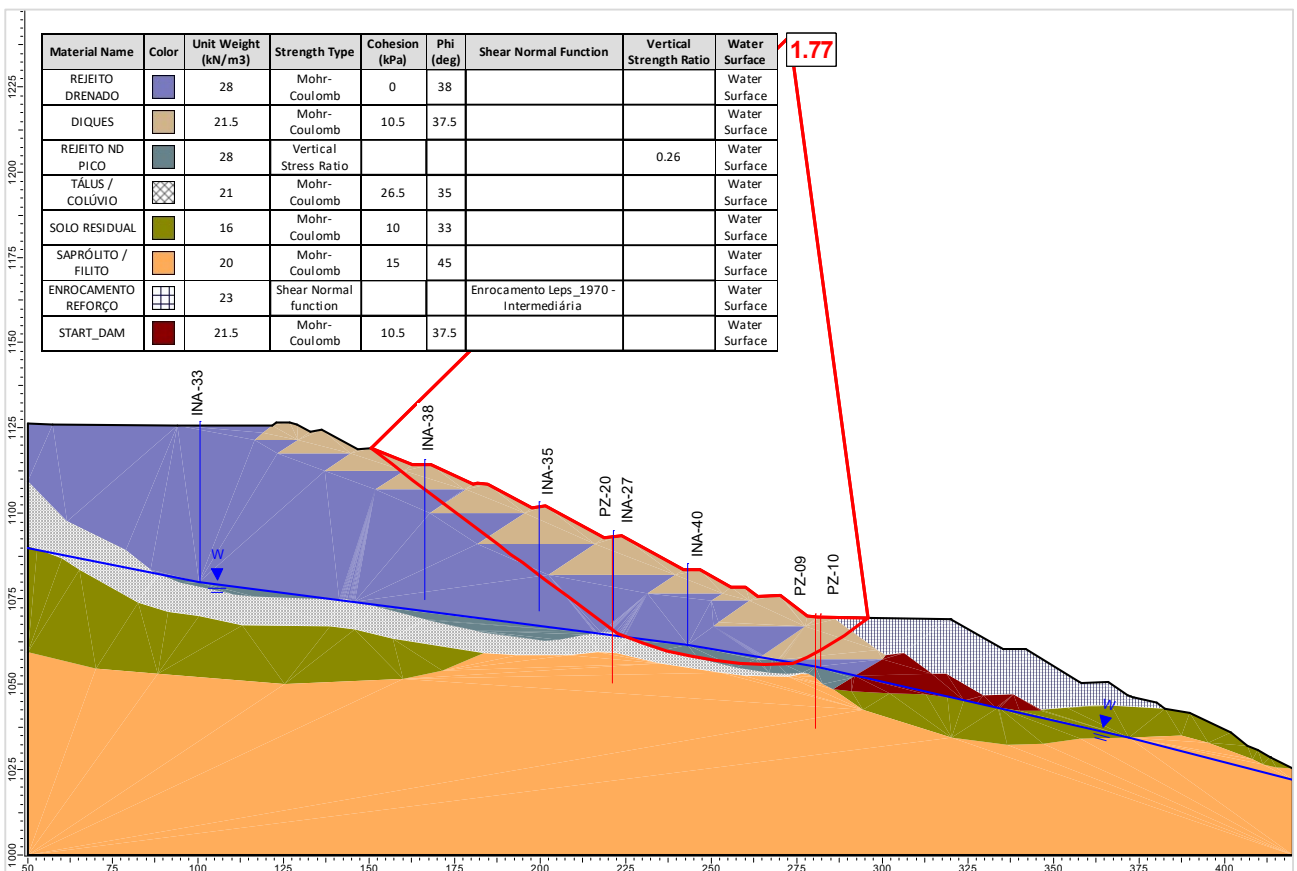
Figura 6.31 – Seção E-E' – Análise Não Drenada – Superfície de ruptura plano-circular otimizada – Freática atual (31/10/2023) – Razão de resistência não drenada de pico.

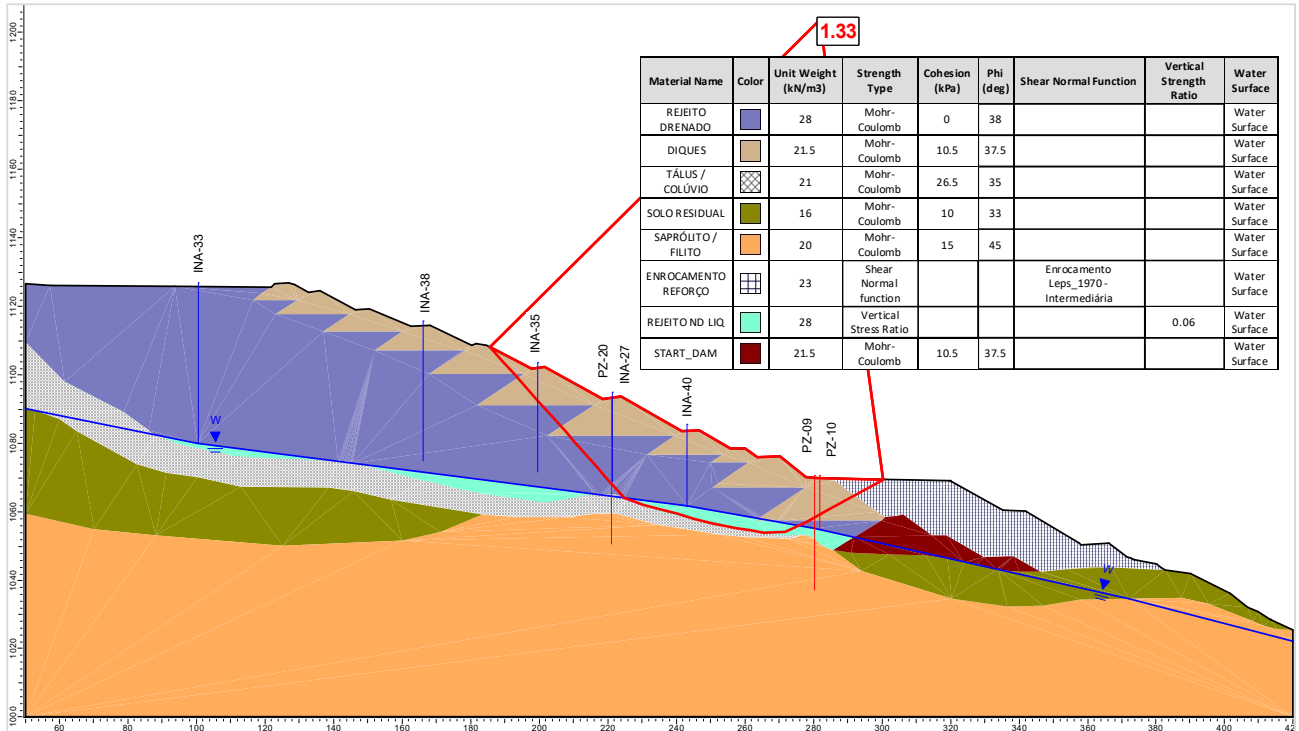
Figura 6.32 – Seção E-E' – Análise Não Drenada – Superfície de ruptura plano-circular otimizada – Freática atual (31/10/2023) – Razão de resistência não drenada liquefeita.
