BARRAGEM B2 – MINA TICO-TICO

RELATÓRIO TRIMESTRAL DE ACOMPANHAMENTO DO PROCESSO DE DESCARACTERIZAÇÃO

RELATÓRIO TÉCNICO
12825-R-BA-RL-35-GE_r0

FEVEREIRO
2025

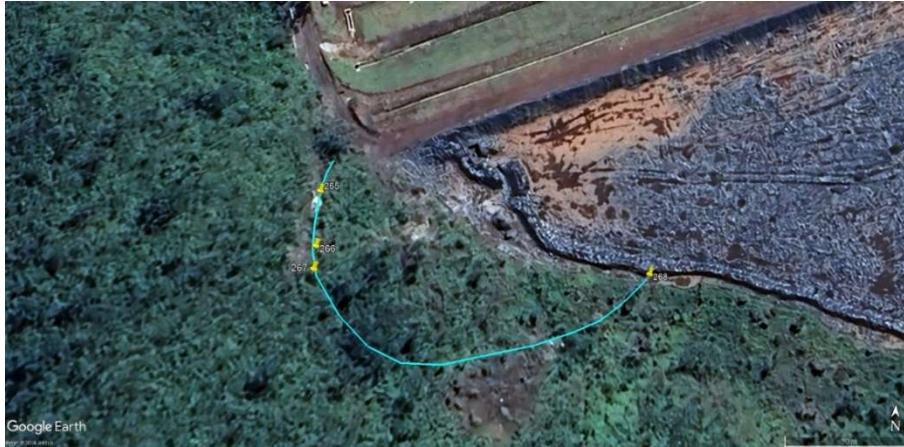
Figura 5.9 – Imagem de satélite delimitando a área onde se desenvolveu a superfície de escorregamento.

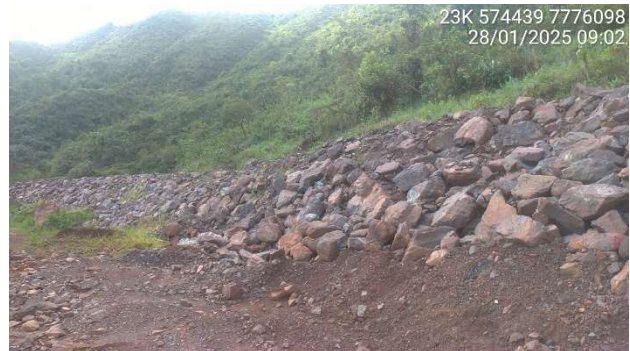
Foto 5.2 – Berma de equilíbrio em enrocamento na encosta próxima a ombreira esquerda.

Durante o mês de julho/2024 foi executada uma berma de equilíbrio em enrocamento (Foto 5.1) e de forma a estabilizar a massa rompida localizada na encosta a montante próximo a ombreira esquerda. Em outubro de 2024, a berma foi ampliada até os pontos da descida da drenagem superficial de modo a proteger o ponto de deságue (Foto 5.2).

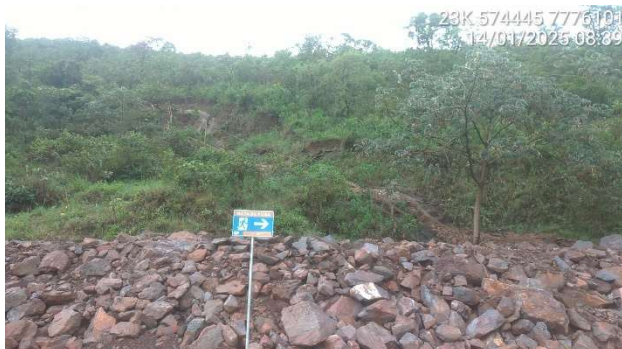
Foto 5.3 –Dispositivos de drenagem superficial no contato da cunha com o terreno natural, na ombreira esquerda.

Além da berma, em outubro/2024 foi concluída a instalação de dispositivos de drenagem superficial (Foto 5.3 e Foto 5.4) no contato entre a cunha de ruptura e o terreno natural de forma a reduzir a infiltração de água e assim reduzir a saturação do material e consequentemente, possíveis movimentações.

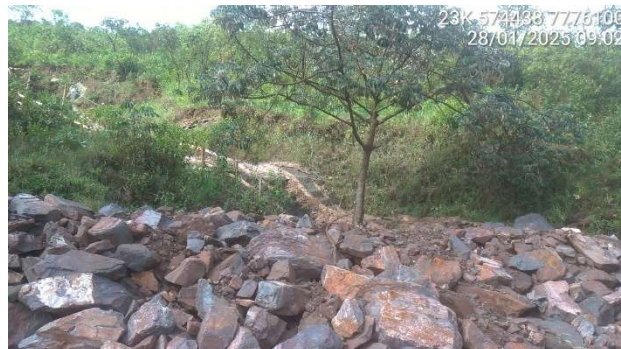
Foto 5.4 –Dispositivos de drenagem superficial no contato da cunha com o terreno natural, na ombreira esquerda.

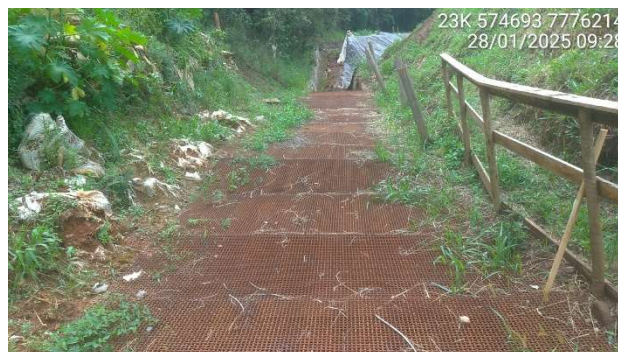
Outro ponto de atenção é a estabilização da encosta na ombreira esquerda, próximo ao extravasor de emergência. Ainda não foram iniciadas as obras de estabilização da região, pois está sendo aguardado o avanço das obras, de maneira que permita melhor acesso ao local. Enquanto isso, algumas atividades preparatórias foram executadas, como medidas de proteção do canal extravasor, caso ocorra o escorregamento das sacarias.

Foto 5.6 – Grades metálicas instaladas sobre o canal extravasador de emergência.

Durante o mês de outubro de 2024 foram instaladas grades metálicas (Foto 5.5 e Foto 5.6) sobre o canal extravasor de emergência, como medida preventiva contra uma possível obstrução do canal, caso ocorra movimentação de material da encosta durante o período chuvoso.

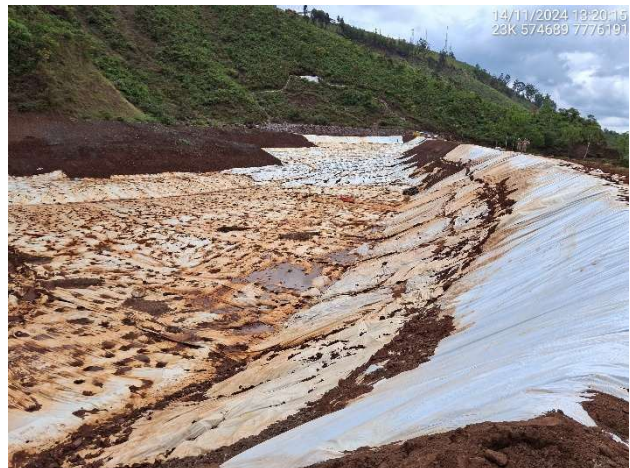
Foto 6.4 – Revestimento do reservatório com lona de Polietileno de Baixa Densidade.

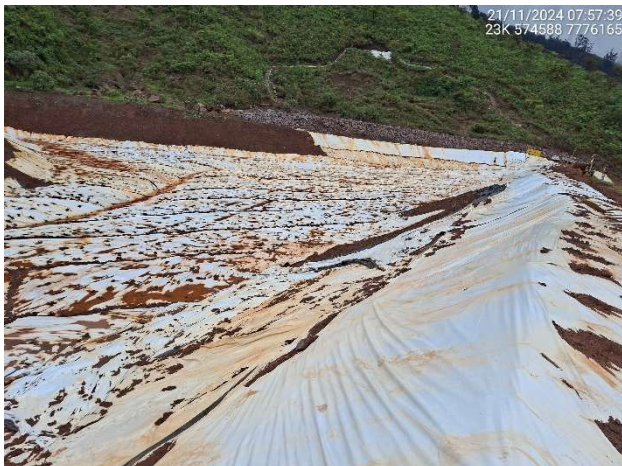
Foto 6.5 – Revestimento do reservatório com lona de Polietileno de Baixa Densidade.

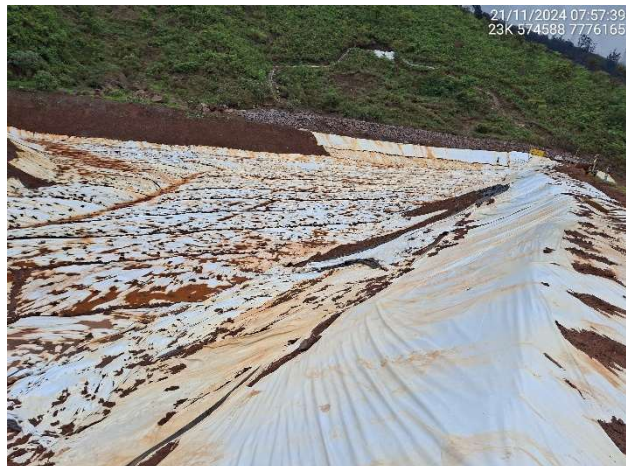
Foto 6.6 – Revestimento do reservatório com lona de Polietileno de Baixa Densidade.

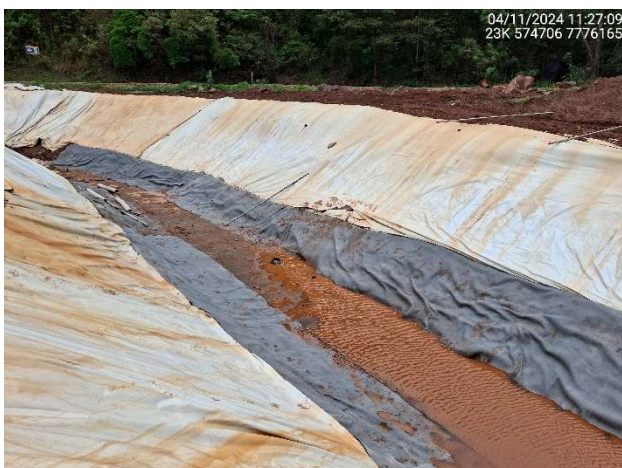
Foto 6.7 – Revestimento com manta cimentícia dos taludes do canal de conexão.

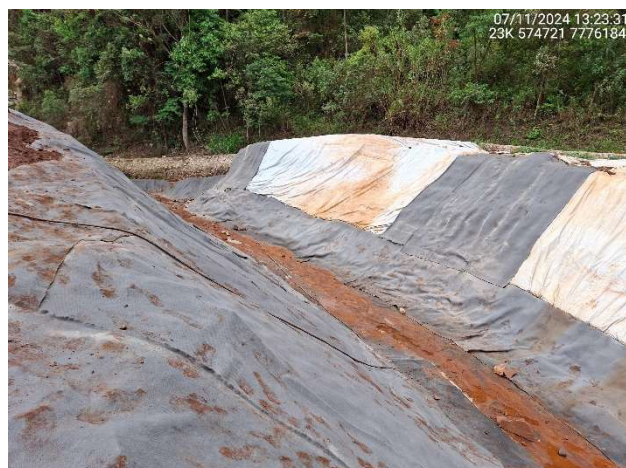
Foto 6.8 – Revestimento com manta cimentícia dos taludes do canal de conexão.

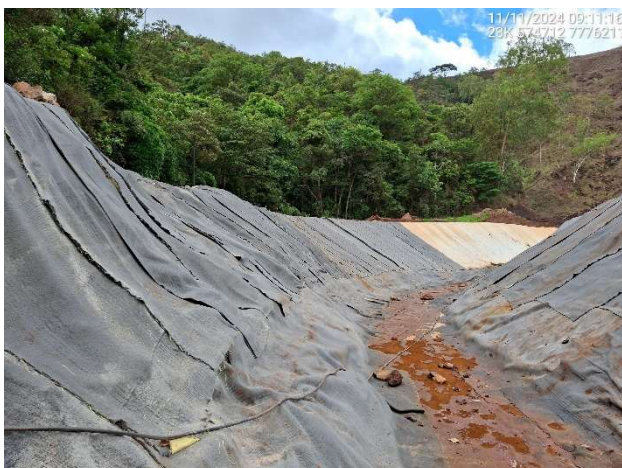
Foto 6.9 – Revestimento com manta cimentícia dos taludes do canal de conexão.

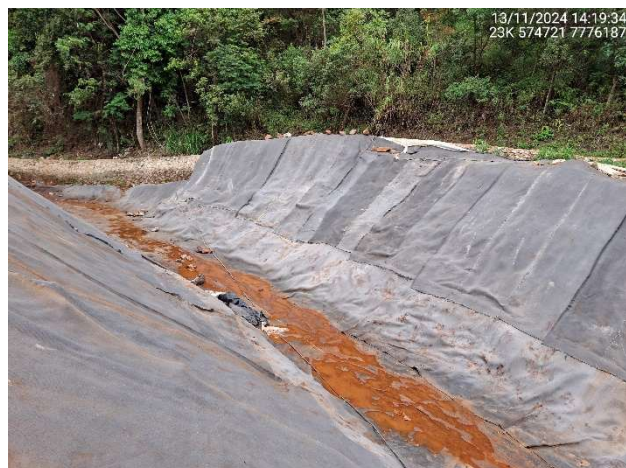
Foto 6.10 – Revestimento com manta cimentícia dos taludes do canal de conexão.

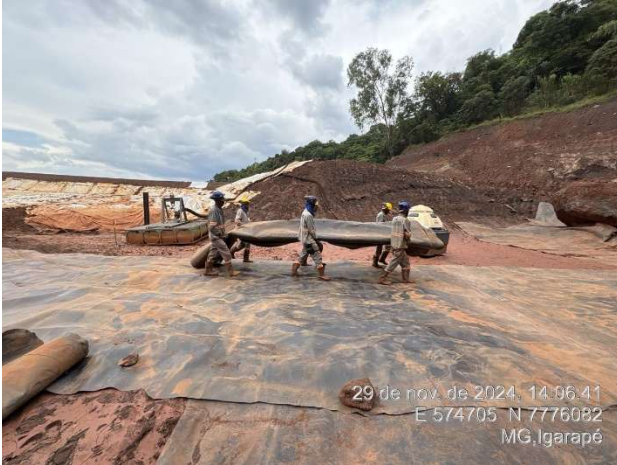
Foto 6.11 – Revestimento parcial do *sump* do reservatório com geomembrana de PEAD.

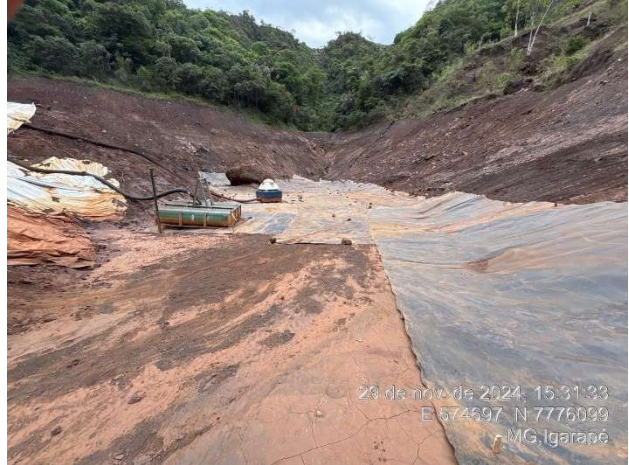
Foto 6.12 – Revestimento parcial do *sump* do reservatório com geomembrana de PEAD.

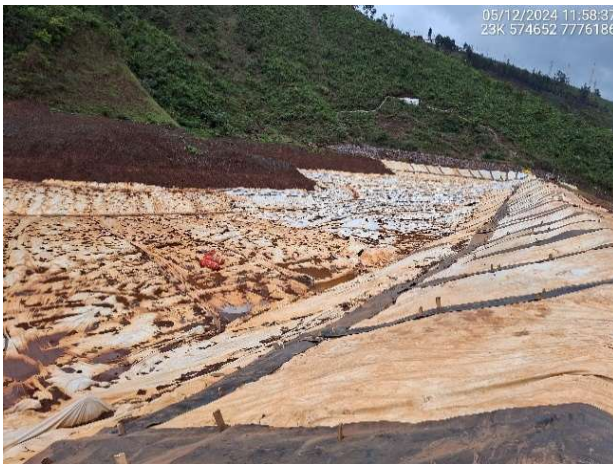
Foto 6.13 – Execução de reparo no revestimento de lona PEBD na face do talude de montante.

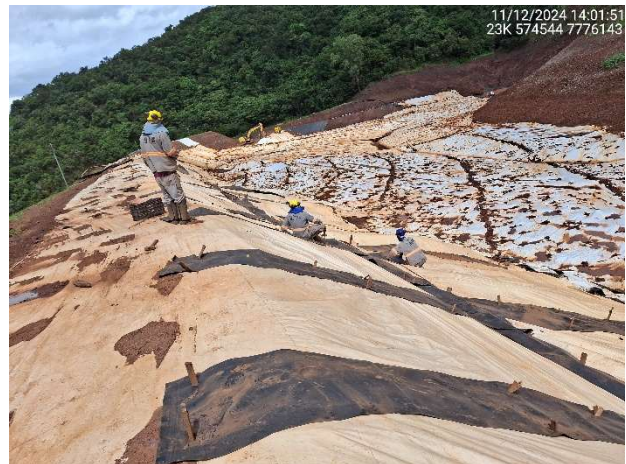
Foto 6.14 – Execução de reparo no revestimento de lona PEBD na face do talude de montante.

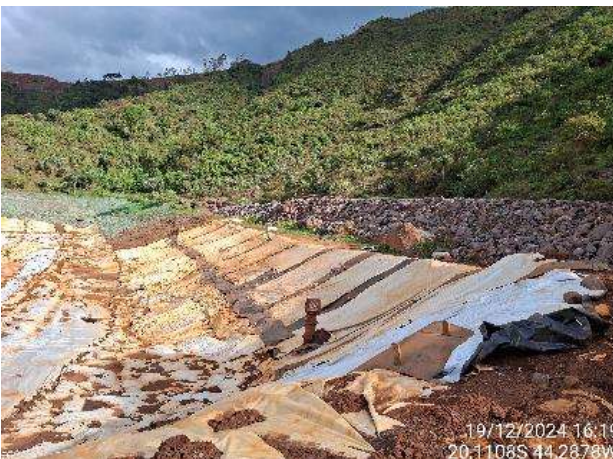
Foto 6.15 – Recomposição das falhas no revestimento em PEBD no reservatório.

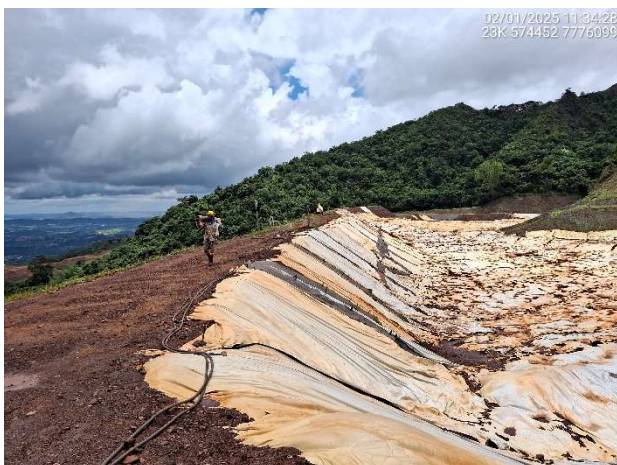
Foto 6.17 – Execução de reparo no revestimento de lona PEBD na face do talude de montante.

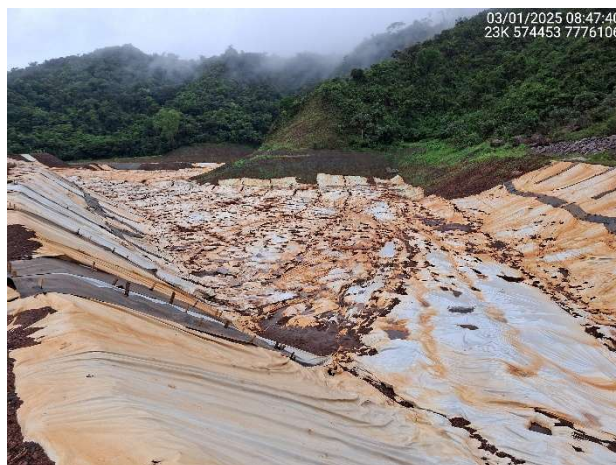
Foto 6.18 – Visão geral do reservatório da Barragem B2 – Mina Tico-Tico.

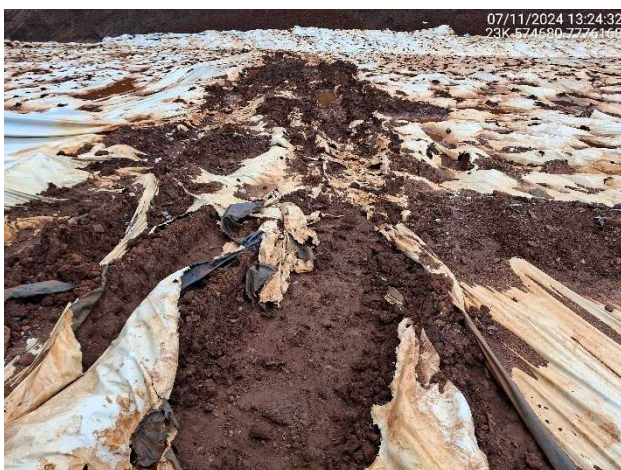
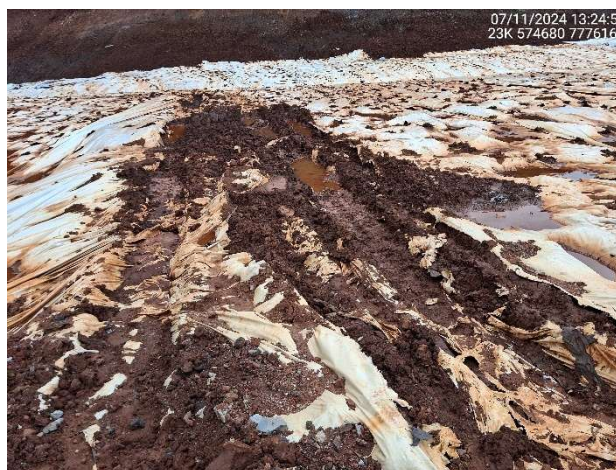
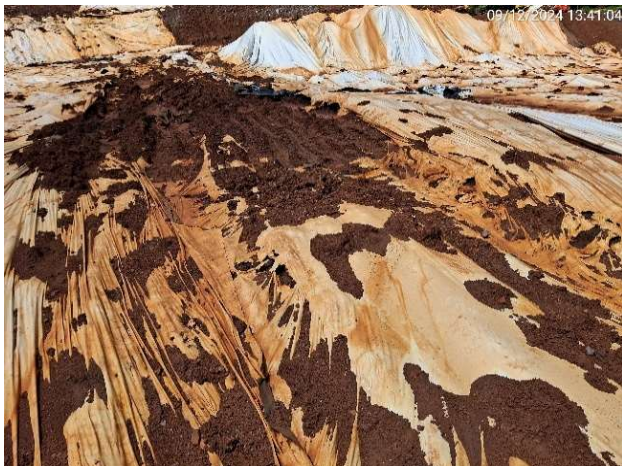
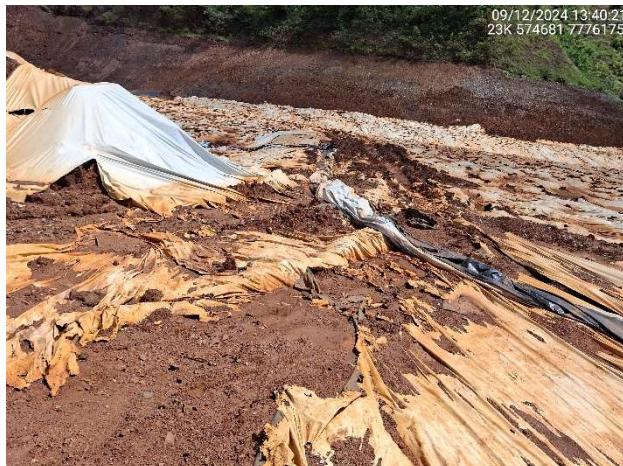
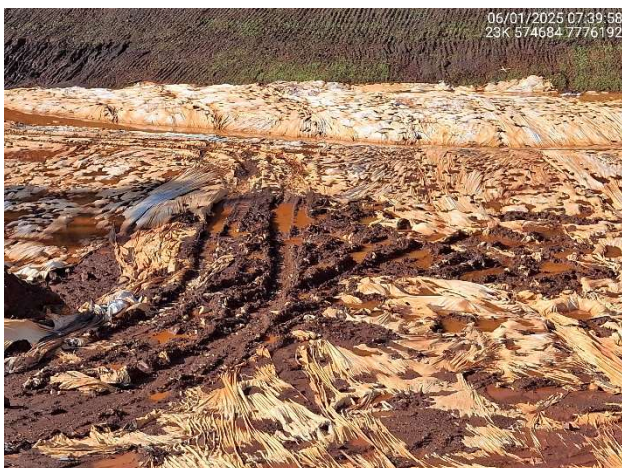
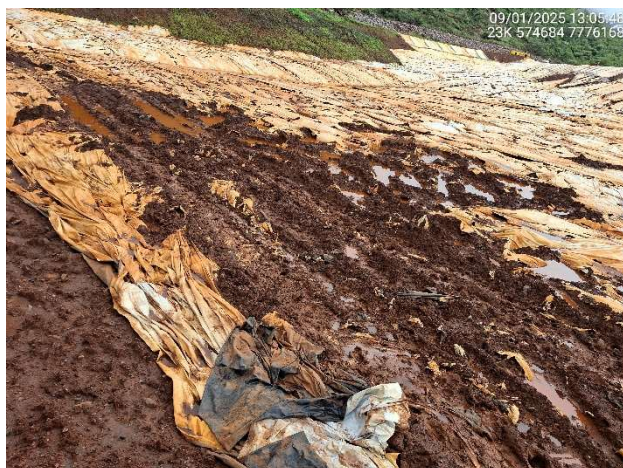
Foto 6.19 – Revestimento do reservatório danificado devido ao tráfego de equipamentos.

Foto 6.20 – Revestimento do reservatório danificado devido ao tráfego de equipamentos.

Foto 6.21 – Revestimento do reservatório danificado devido ao tráfego de equipamentos.

Foto 6.22 – Revestimento do reservatório danificado devido ao tráfego de equipamentos.

Foto 6.23 – Revestimento do reservatório danificado devido ao tráfego de equipamentos.

Foto 6.24 – Revestimento do reservatório danificado devido ao tráfego de equipamentos.

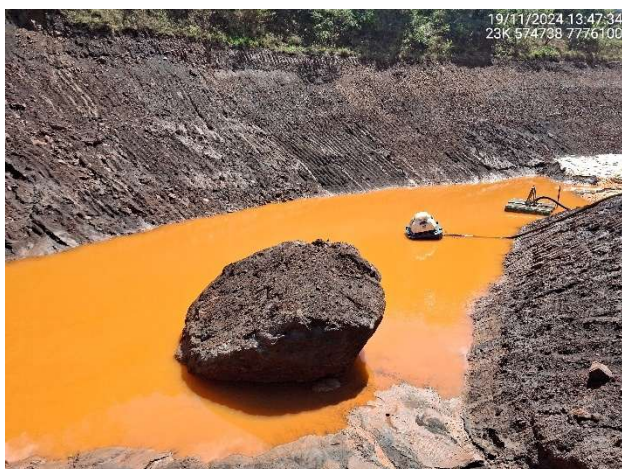
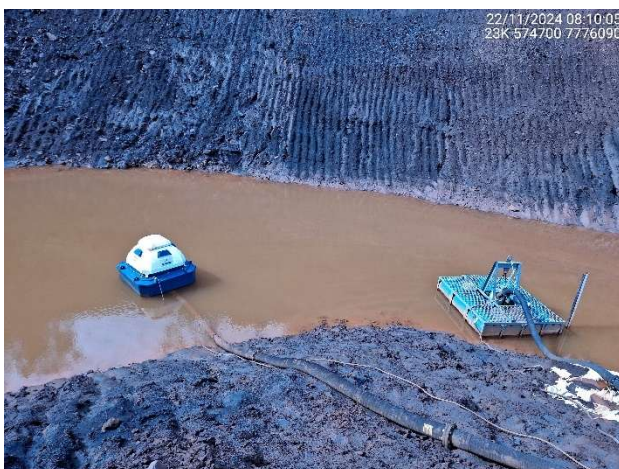
Foto 6.25 – Acúmulo de água no sump do reservatório. Necessidade de instalação de dispositivo de acionamento automático da bomba.

Foto 6.26 – Acúmulo de água no sump do reservatório. Necessidade de instalação de dispositivo de acionamento automático da bomba.

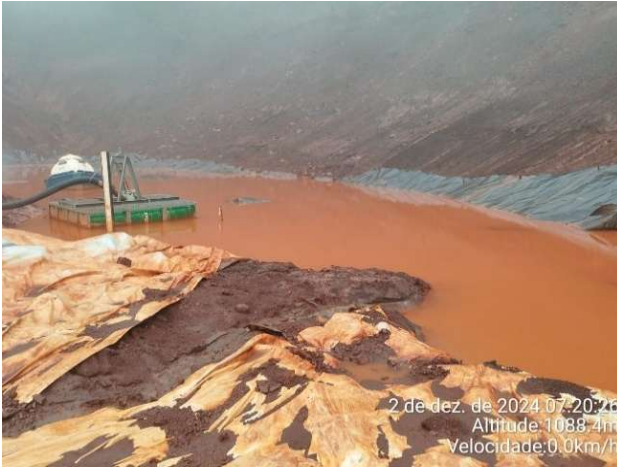
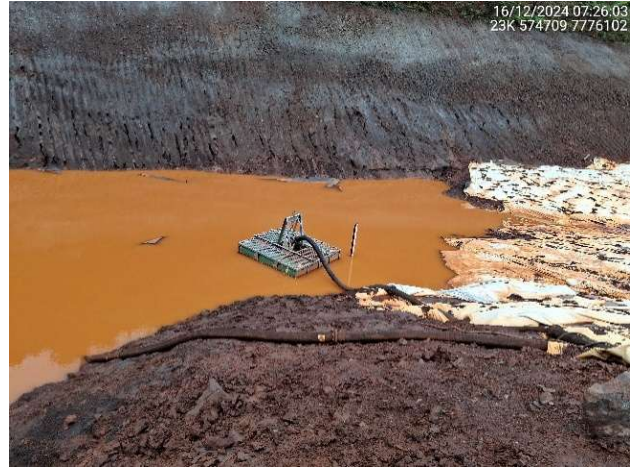
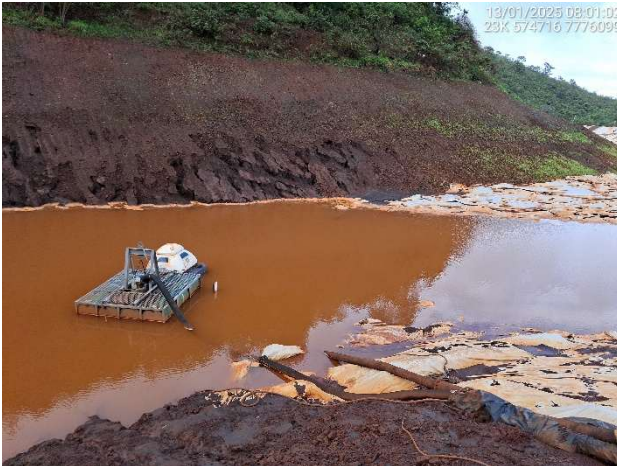
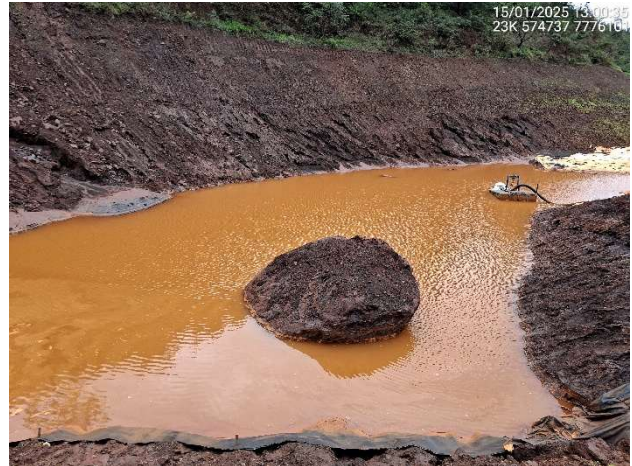
Foto 6.27 – Acúmulo de água no sump do reservatório.

Foto 6.28 – Acúmulo de água no sump do reservatório.

Foto 6.29 – Acúmulo de água no sump do reservatório.

Foto 6.30 – Acúmulo de água no sump do reservatório.

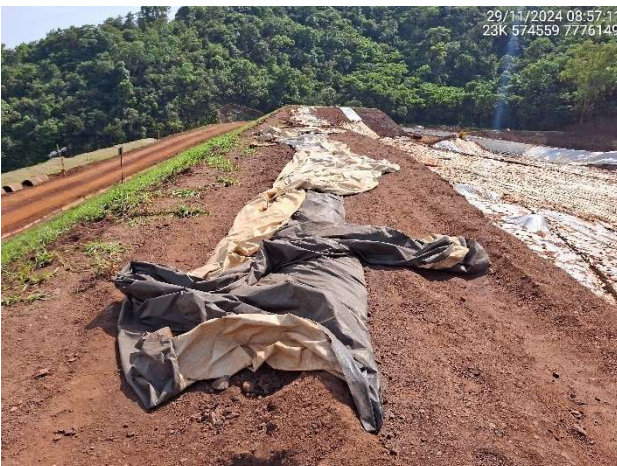
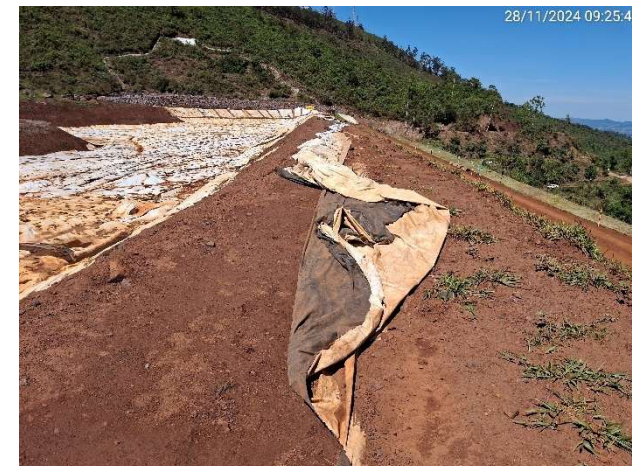
Foto 6.31 – Ancoragem inadequada do PEBD na crista e na face do talude de montante.

Foto 6.32 – Ancoragem inadequada do PEBD na crista e na face do talude de montante.

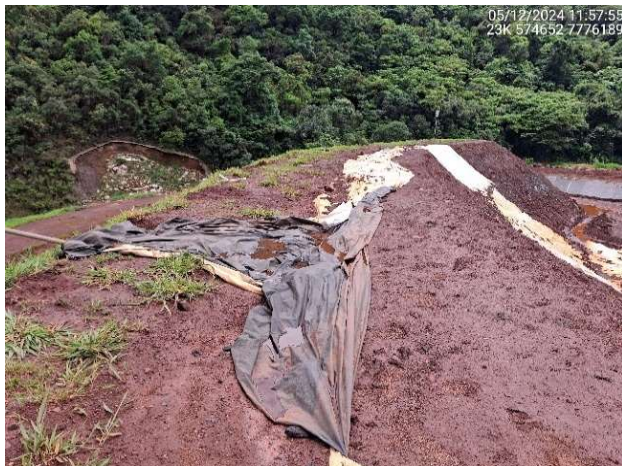
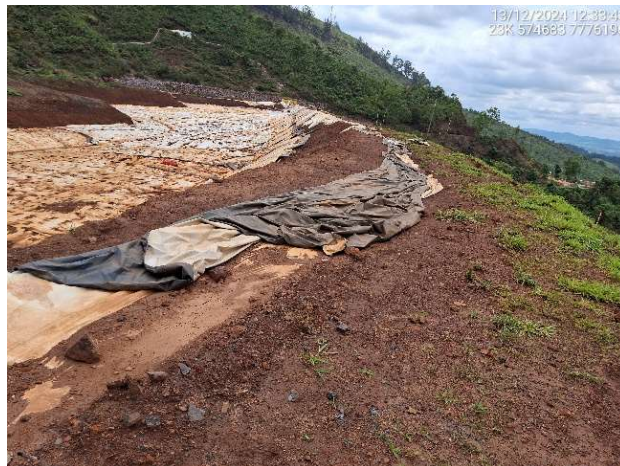
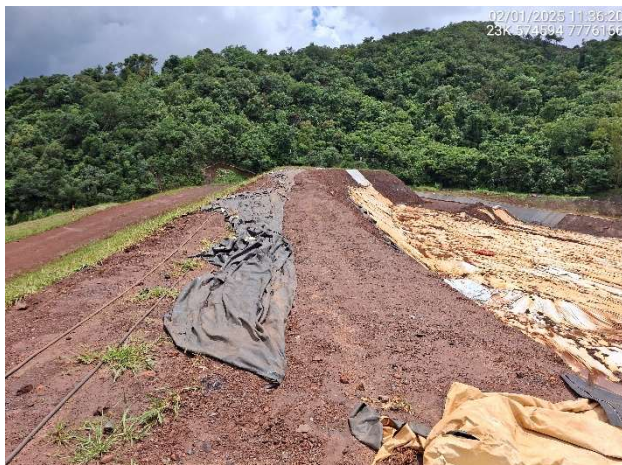
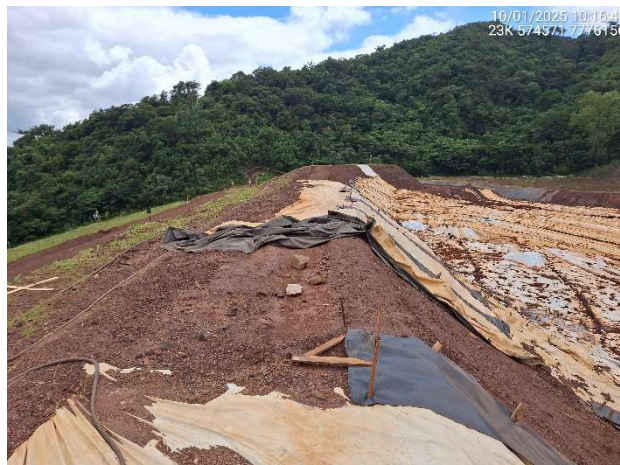
Foto 6.33 – Instalação inadequada do PEBD na crista e na face do talude de montante.

Foto 6.34 – Instalação inadequada do PEBD na crista e na face do talude de montante.

Foto 6.35 – Instalação inadequada do PEBD na crista e na face do talude de montante.

Foto 6.36 – Instalação inadequada do PEBD na crista e na face do talude de montante.

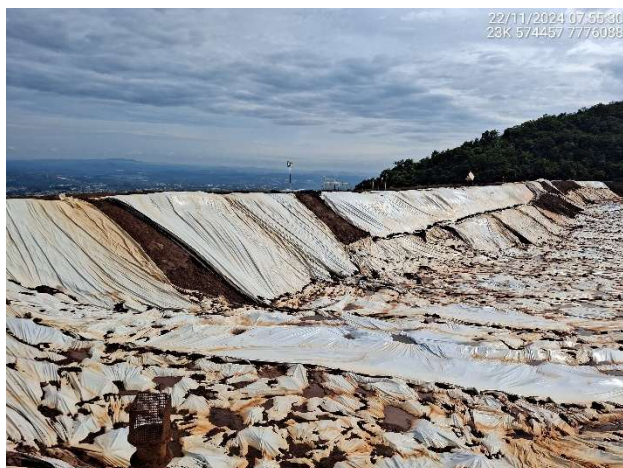
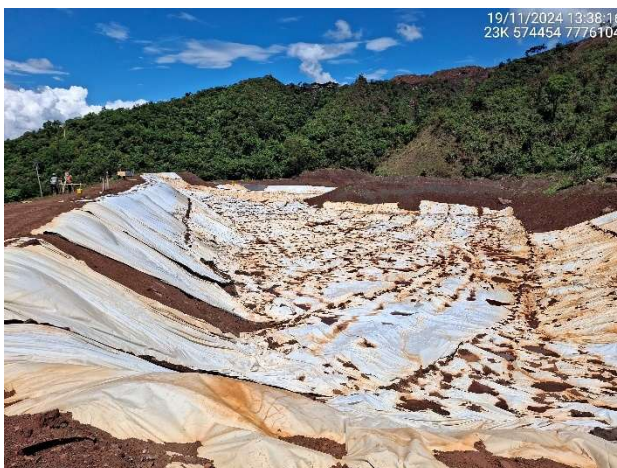
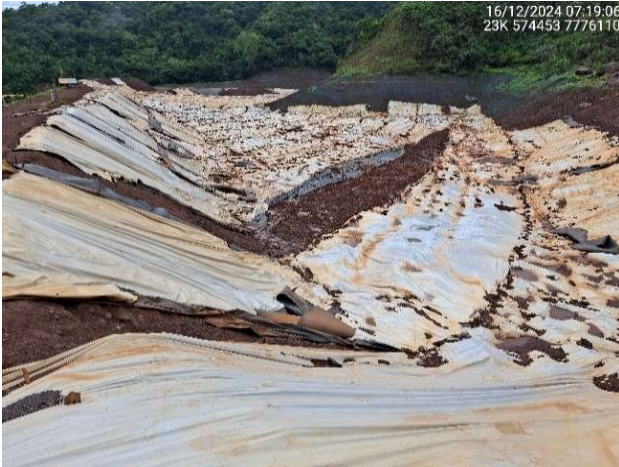
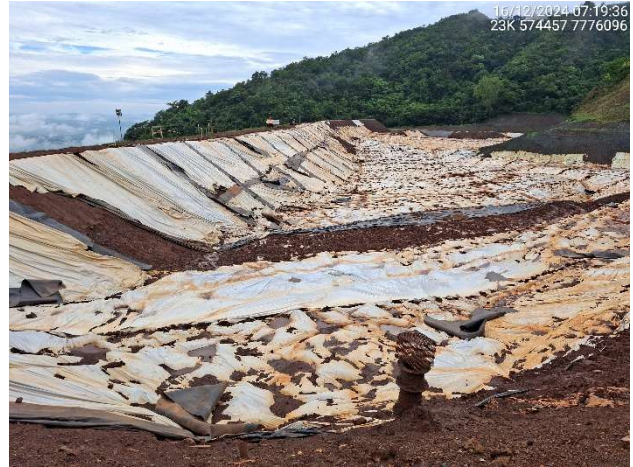
Foto 6.37 – Transpasse inadequado do revestimento do reservatório.

Foto 6.38 – Transpasse inadequado do revestimento do reservatório.

Foto 6.39 – Transpasse inadequado do revestimento do reservatório.

Foto 6.40 – Transpasse inadequado do revestimento do reservatório.

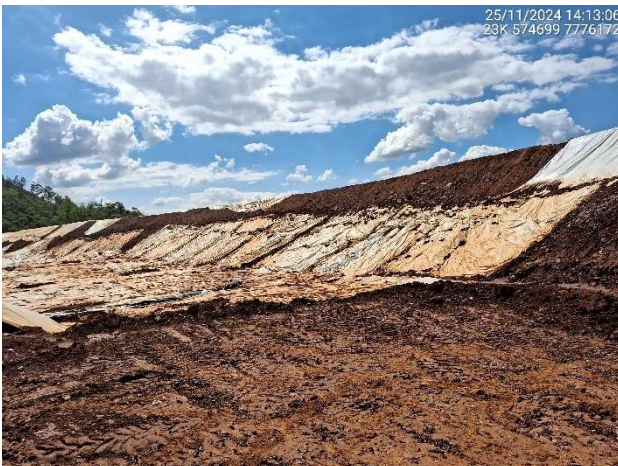
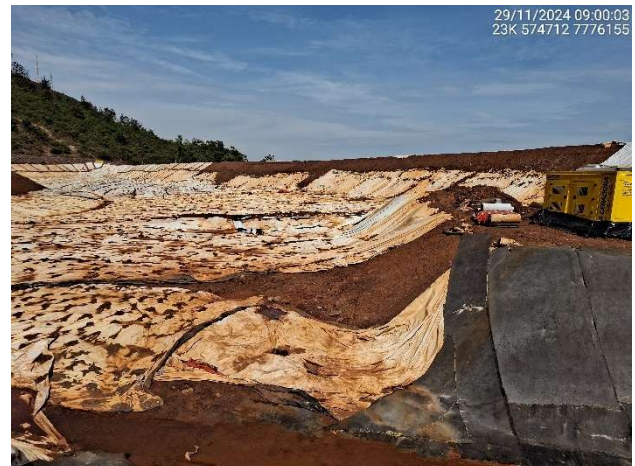
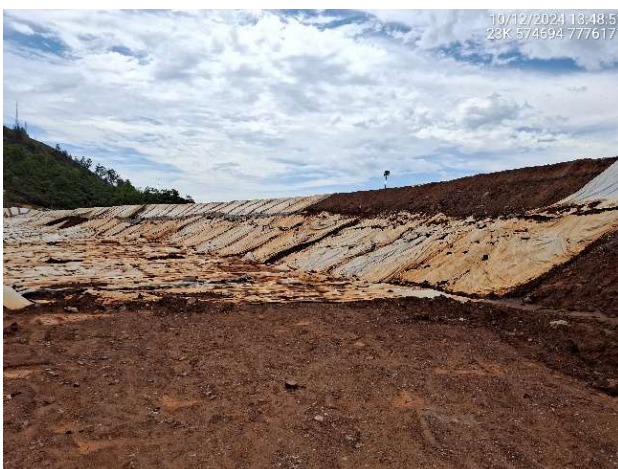
Foto 6.41 – Falha no revestimento do reservatório e talude de montante.

Foto 6.42 – Falha no revestimento do reservatório e talude de montante.

Foto 6.43 – Falha no revestimento do reservatório e talude de montante.

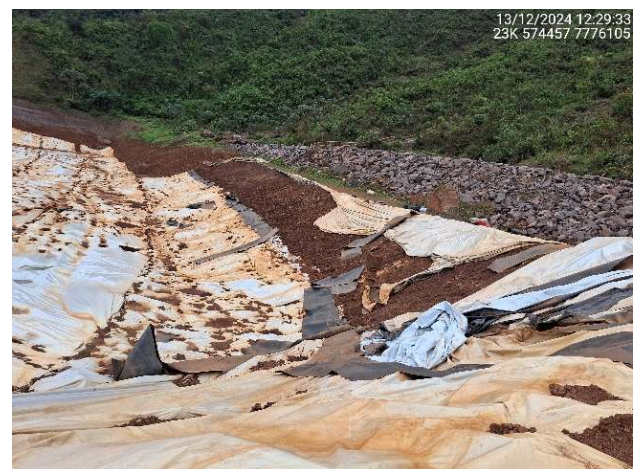
Foto 6.44 – Falha no revestimento do reservatório e talude de montante.

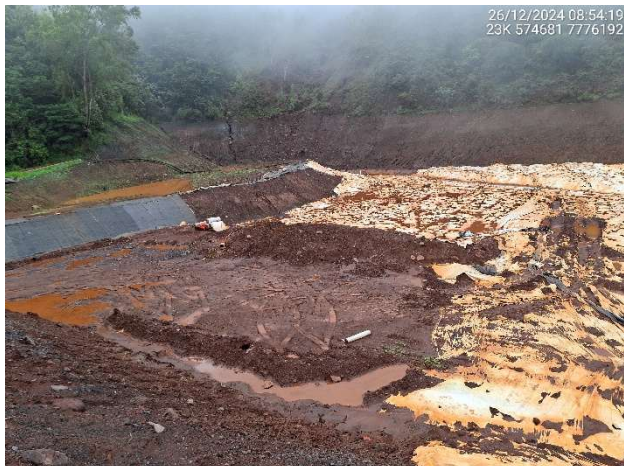
Foto 6.45 – Falha no revestimento do reservatório e talude de montante.

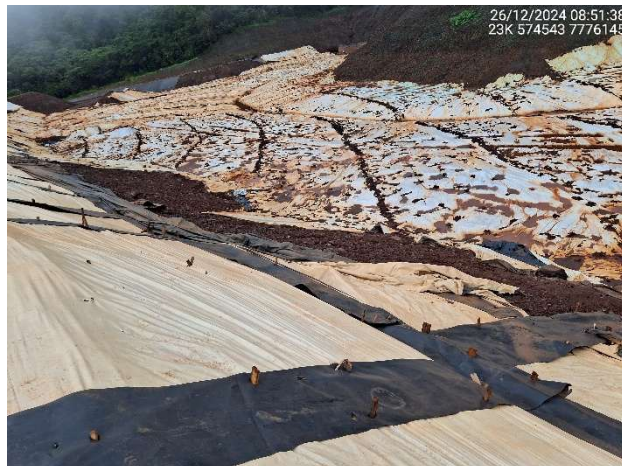
Foto 6.46 – Falha no revestimento do reservatório e talude de montante.

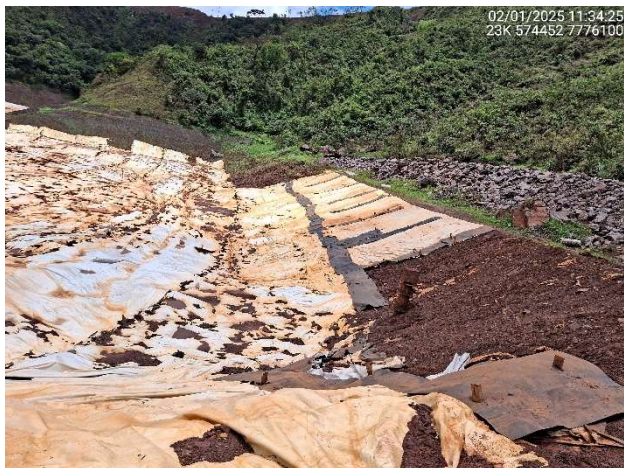
Foto 6.47 – Falha no revestimento do reservatório e talude de montante.

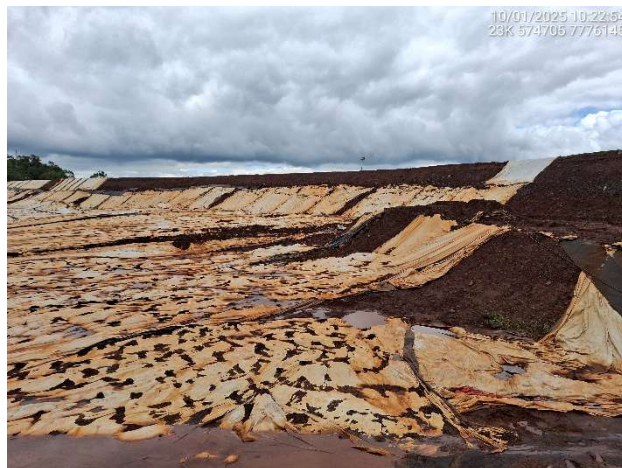
Foto 6.48 – Falha no revestimento do reservatório e talude de montante.

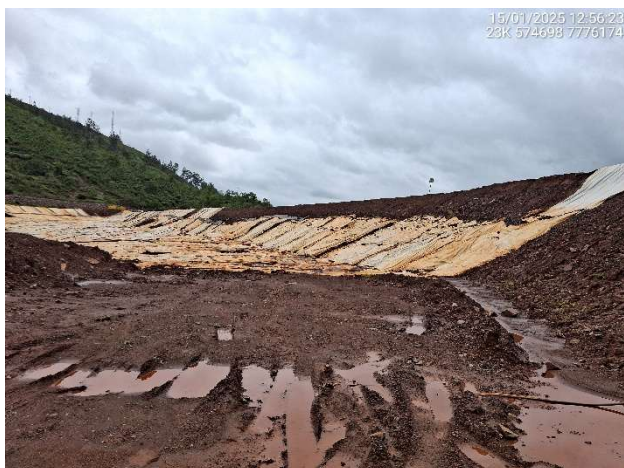
Foto 6.49 – Falha no revestimento do reservatório e talude de montante.

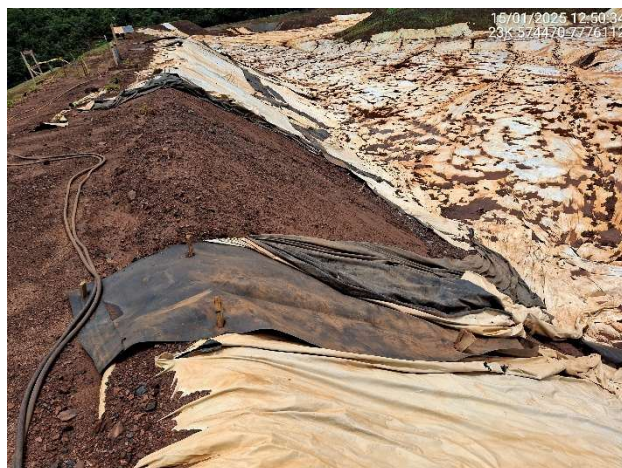
Foto 6.50 – Falha no revestimento do talude de montante.

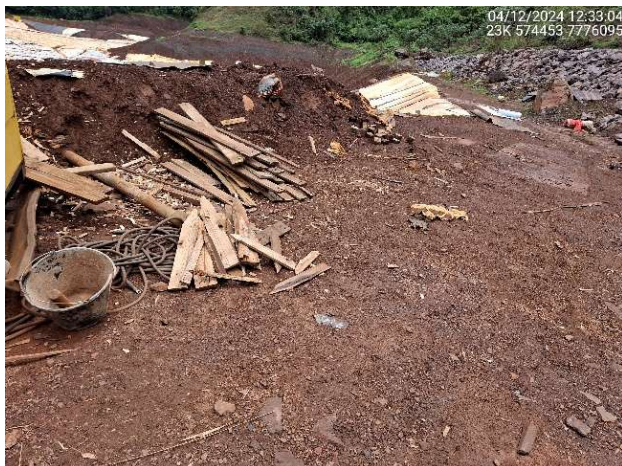
6.1.3.6 Presença de entulhos na crista e entorno da barragem (corrigido)

Foto 6.51 – Presença de entulhos na crista e entorno da Barragem B2 - Mina Tico-Tico.

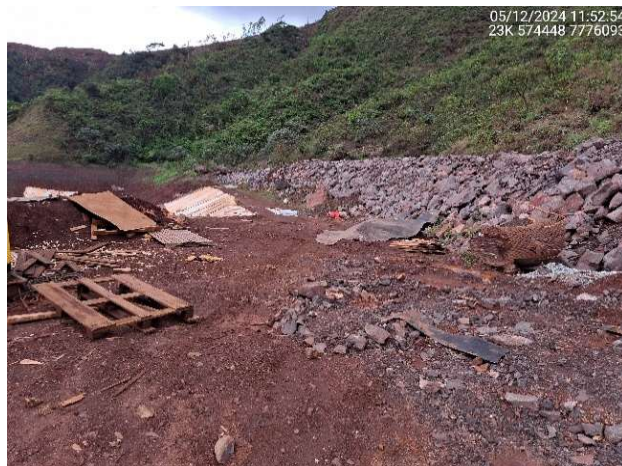
Foto 6.52 – Presença de entulhos na crista e entorno da Barragem B2 - Mina Tico-Tico.

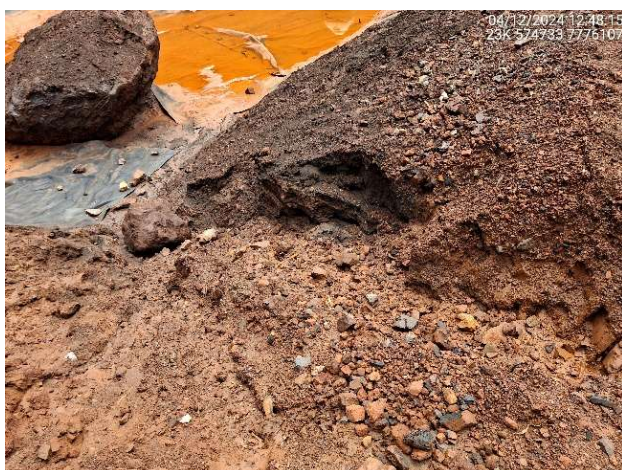
6.1.3.7 Erosão na face do talude do sump (proteção realizada)

Foto 6.55 – Erosão na face do talude do sump.

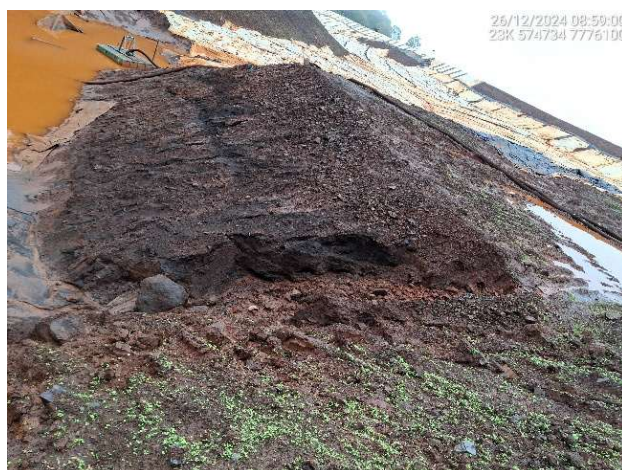
Foto 6.56 – Erosão na face do talude do sump.

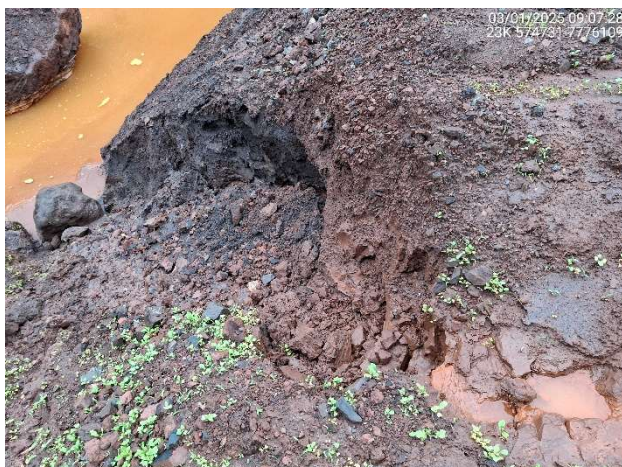
Foto 6.57 – Erosão na face do talude do *sump*.

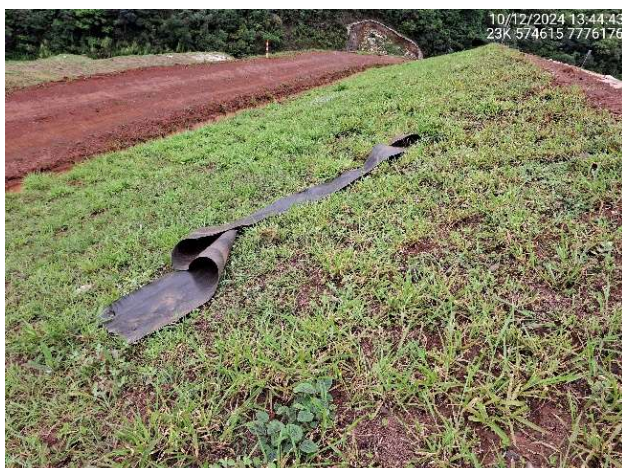
6.1.3.8 Presença de material solto (geomembrana) na face do talude de jusante

Foto 6.59 – Presença de material solto (geomembrana) na face do talude de jusante.

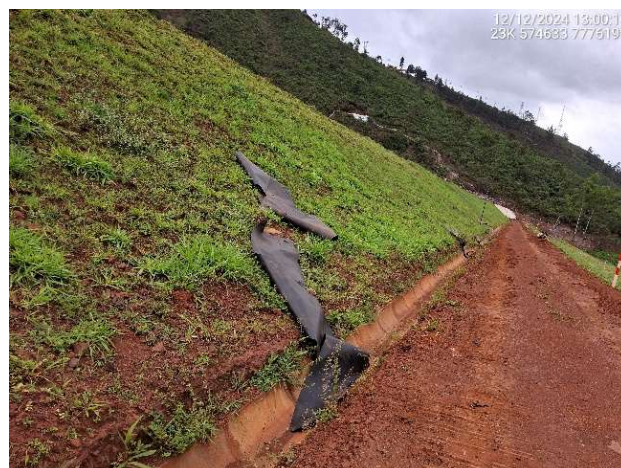
Foto 6.60 – Presença de material solto (geomembrana) na face do talude de jusante.

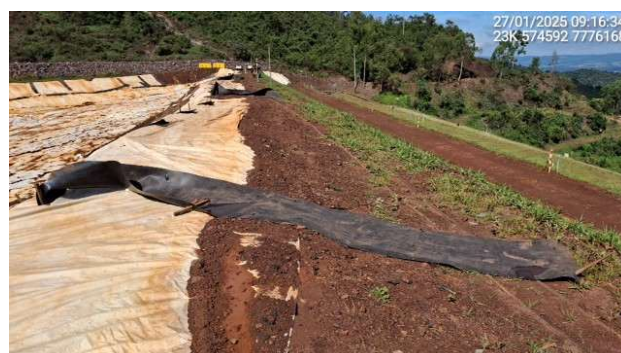
Foto 6.62 – Presença de material solto (geomembrana) na face do talude de jusante.

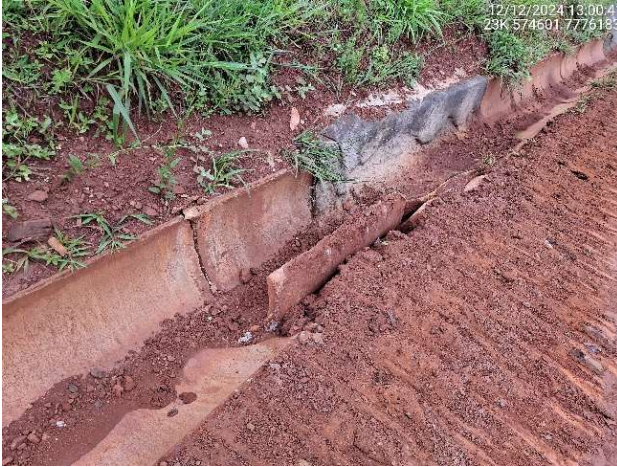
6.1.3.9 Dispositivo de drenagem superficial da berma danificado (corrigido)

Foto 6.63 – Dispositivo de drenagem superficial da berma 1.119,0 danificado.

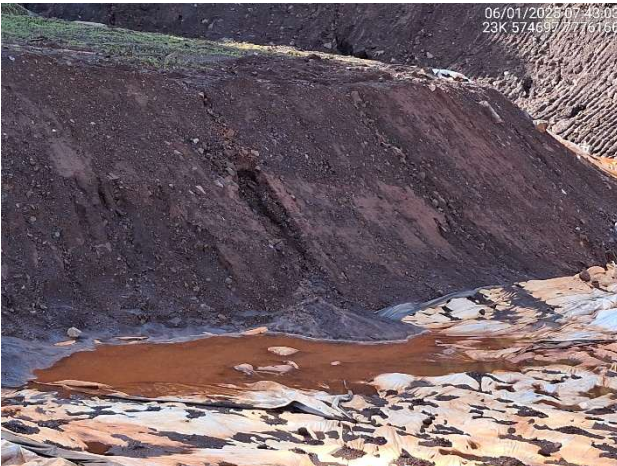
6.1.3.10 Erosão na face do talude de montante (proteção realizada)

Foto 6.65 – Erosão na face do talude de montante.

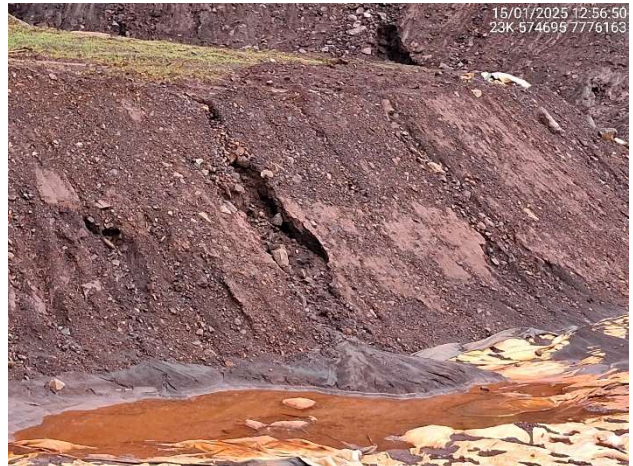
Foto 6.66 – Erosão na face do talude de montante.

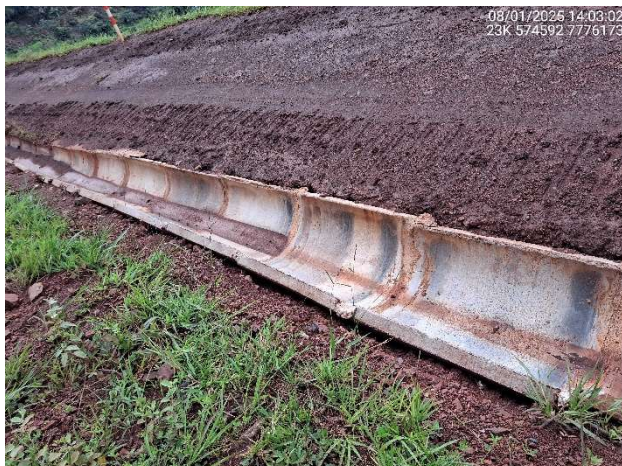
6.1.3.11 Dispositivo de drenagem superficial da berma descalçado

Foto 6.69 – Dispositivo de drenagem superficial da berma elev. 1.119,0 descalçado.

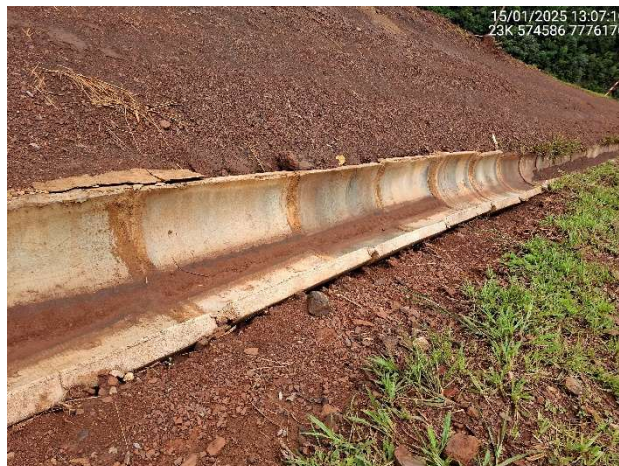
Foto 6.70 – Dispositivo de drenagem superficial da berma elev. 1.119,0 descalçado.

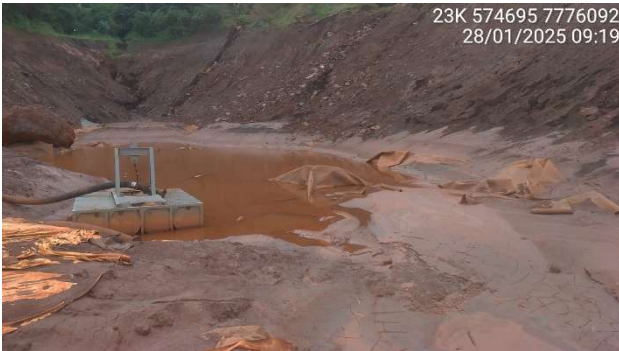
O *sump* foi rebaixado de acordo com o avanço da remoção dos rejeitos do reservatório e atualmente se encontra próximo da elevação 1.114,00. No *sump* foram instalados um sistema de bombeamento principal e um sobressalente, em caso de falha do primeiro, com capacidade para direcionar as águas para o sistema extravasor. Ainda se encontra pendente a instalação de dispositivo de acionamento automatizado do sistema de bombeamento.

Durante o período avaliado (novembro/2024 a janeiro/2025) o sistema de bombeamento apresentou alguns problemas, resultando em um acúmulo de água no reservatório. Por conta dessa situação, verificou-se a necessidade de emissão de uma Não Conformidade (IPE.OP.RL.8000.GT.20.1105) em janeiro de 2025, conforme apresentado no subitem 6.1.4. Atualmente apenas uma bomba está instalada no *sump* do reservatório, a bomba sobressalente está em manutenção

Foto 6.71 – Bomba instalada no *sump* do reservatório.

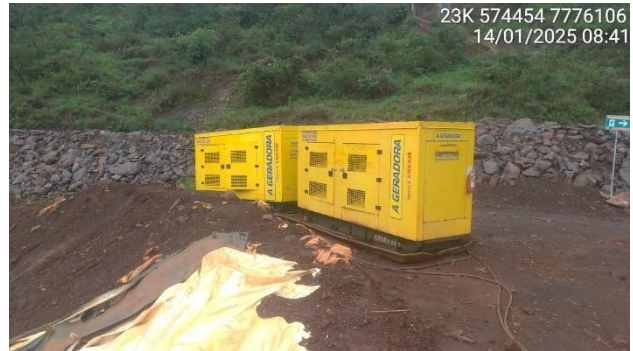
Foto 6.72 – Geradores de alimentação do sistema de bombeamento do *sump*.

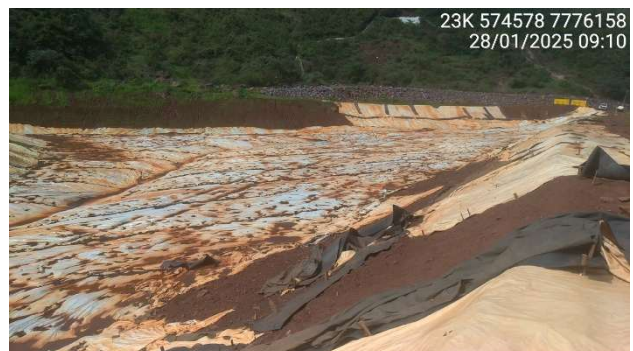
Considera-se também que, ao fim das etapas intermediárias, o reservatório receberá revestimento impermeabilizante, de forma a reduzir a infiltração e saturação da estrutura remanescente. Por conta do início do período chuvoso, foi necessário realizar a impermeabilização em uma etapa anterior à etapa intermediária programada em projeto. Durante o período avaliado (novembro/2024 a janeiro/2025) foi realizado o revestimento do reservatório e talude de montante com lona dupla termoplástica HALS R-105 FORTE PB da fabricante NORTENE, fornecida em bobinas com as seguintes características:

Foto 6.74 – Revestimento do reservatório e face do talude de montante.

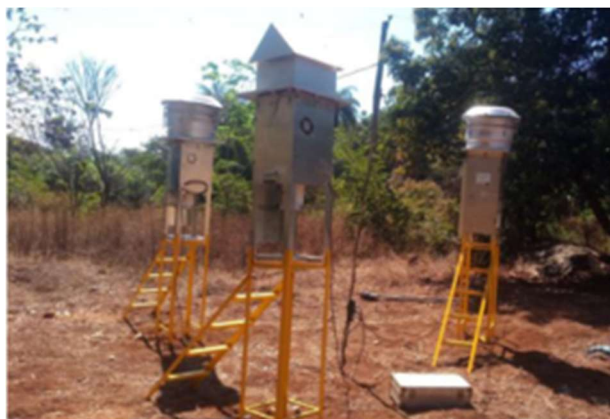
Figura 6.133 – Ponto P-03 – Casa do Sr. Rogério.

* O terreno onde se encontra a casa do sr. Rogério foi adquirido pela Mineração Morro do Ipê e por questões de segurança e ausência de ponto de energia está o monitoramento está suspenso desde abril de 2024. A equipe de meio ambiente segue em tratativa para realocação do ponto para uma escola na mesma região, sem interferir no arranjo da rede de monitoramento.
