## **BARRAGEM B2 – MINA TICO-TICO**

### **RELATÓRIO TRIMESTRAL DE ACOMPANHAMENTO DO PROCESSO DE DESCARACTERIZAÇÃO**

**RELATÓRIO TÉCNICO**  
**12822-R-BA-RL-14-GE\_r0**

**MAIO**  
**2024**

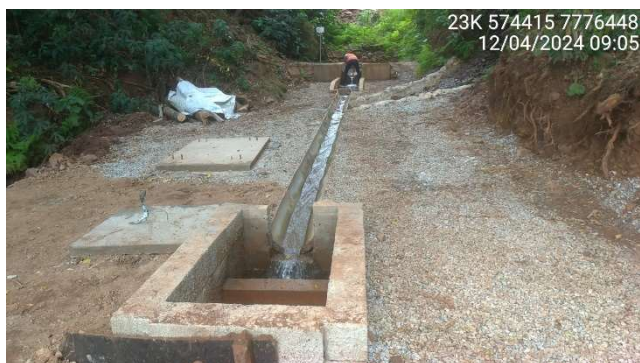
No período entre fevereiro e março de 2024, foi construída uma caixa de passagem (Foto 5.5) a jusante da estrutura para coleta dos fluxos provenientes da nascente na ombreira esquerda e da drenagem interna (Foto 5.6), de forma a direcioná-los para o extravasor operacional da Barragem B1-Auxiliar – Mina Tico-Tico. A ligação entre a caixa e o extravasor ainda não foi concluída.

**Foto 5.5** – Canaleta e caixa de passagem para coleta do fluxo da nascente e da drenagem interna.

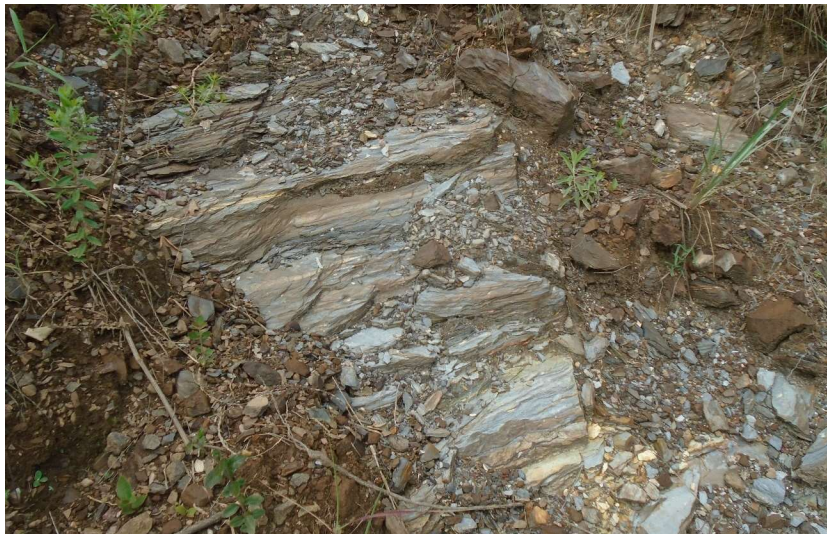
Atualmente, existe uma superfície de escorregamento, do tipo circular, aberta na encosta natural situada a montante do reservatório da barragem, na sua margem esquerda. No local ocorrem os filitos cinza prateado, com lentes de quartzito ferruginoso (Figura 5.8).

**Figura 5.8** – Filito da Formação Cercadinho no local do escorregamento.

A direção dos planos de xistosidade é, aproximadamente, leste – oeste, com mergulho de cerca de 50° a 60° para sul, ou seja, para dentro da encosta (montante).

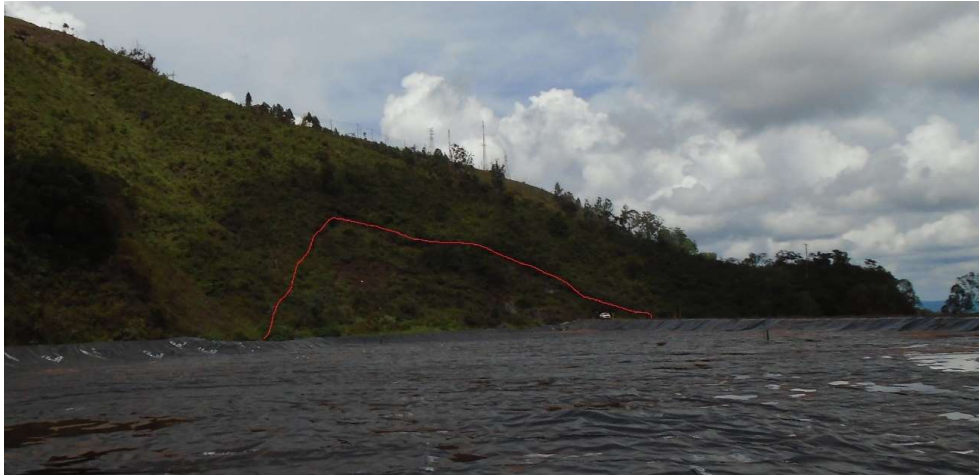
A cunha de escorregamento é superficial, pouco profunda, e provavelmente ocorreu devido à escavação de um acesso no pé da encosta, circundando o reservatório, com taludes muito íngremes, o que provocou a instabilização.

**Figura 5.9** – Vista do escorregamento situado na encosta a montante do reservatório.

Atualmente, a cunha encontra-se aparentemente estabilizada, mas em situação de equilíbrio limite.

A MMI informou que um projeto de estabilização está sendo elaborado paralelamente a este projeto de descaracterização.

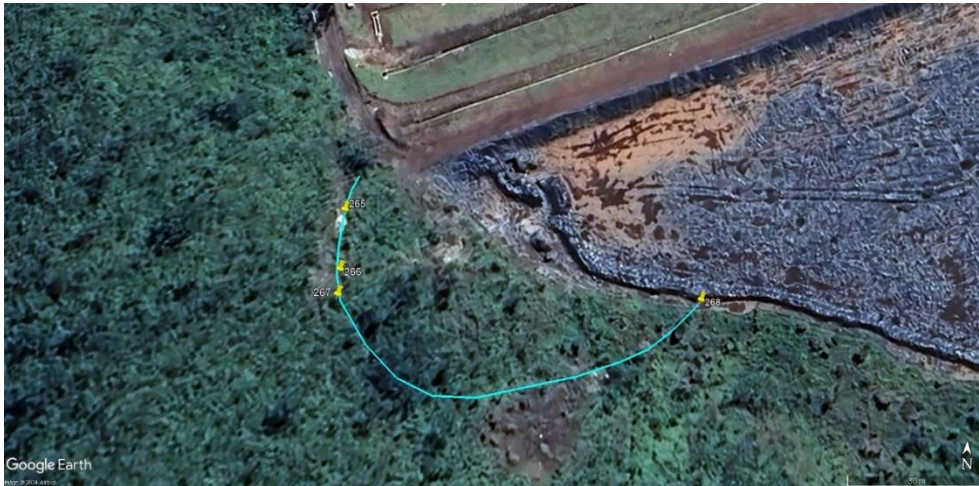
**Figura 5.10** – Imagem de satélite delimitando a área onde se desenvolveu a superfície de escorregamento.

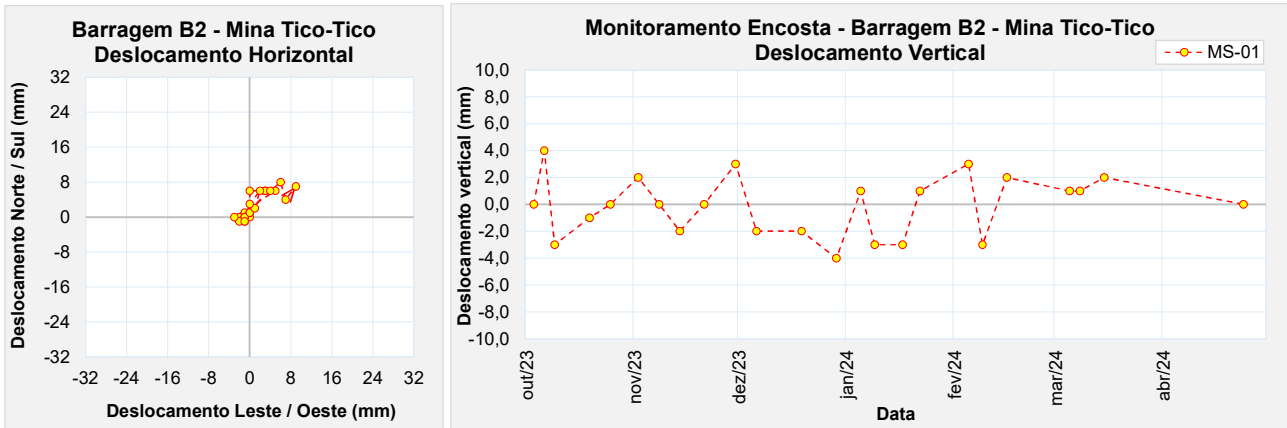
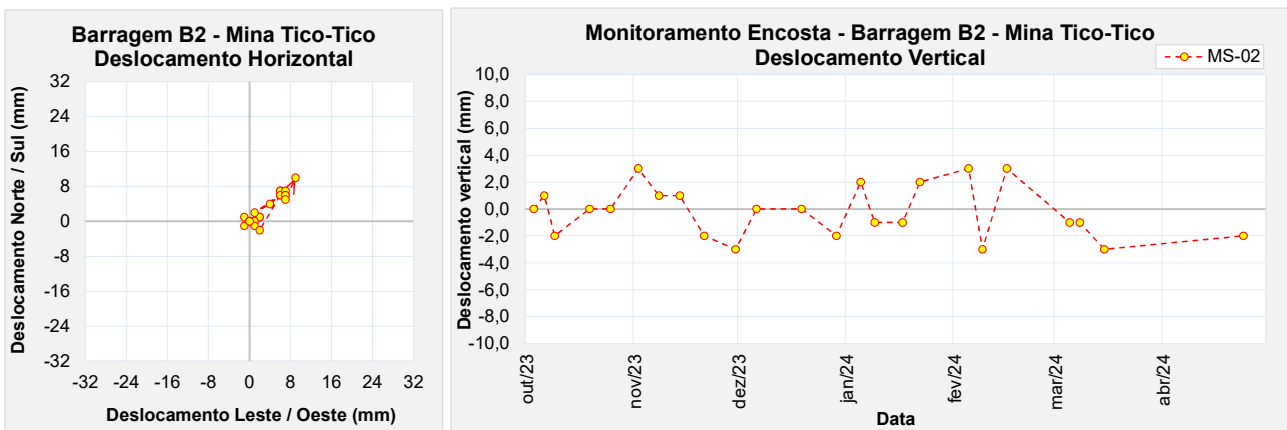
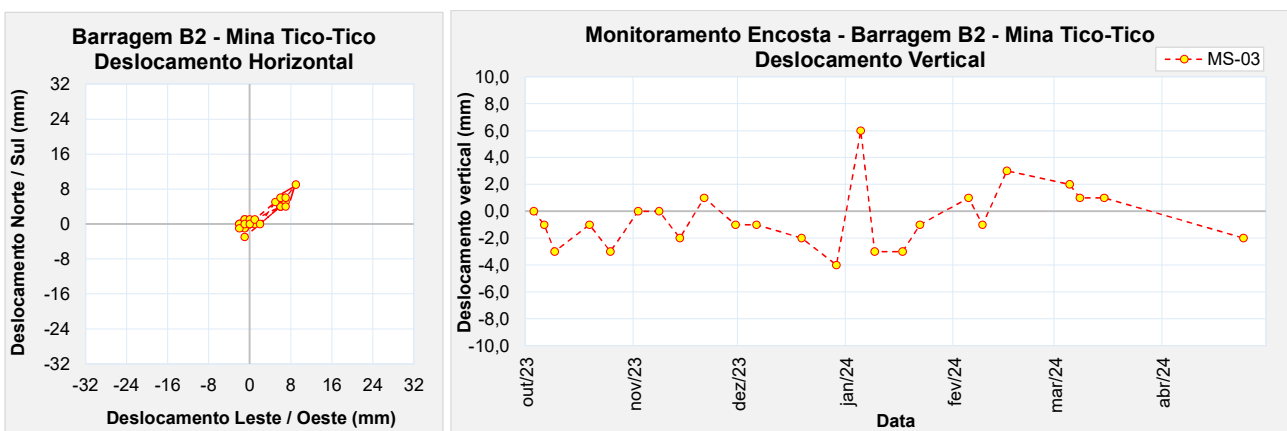
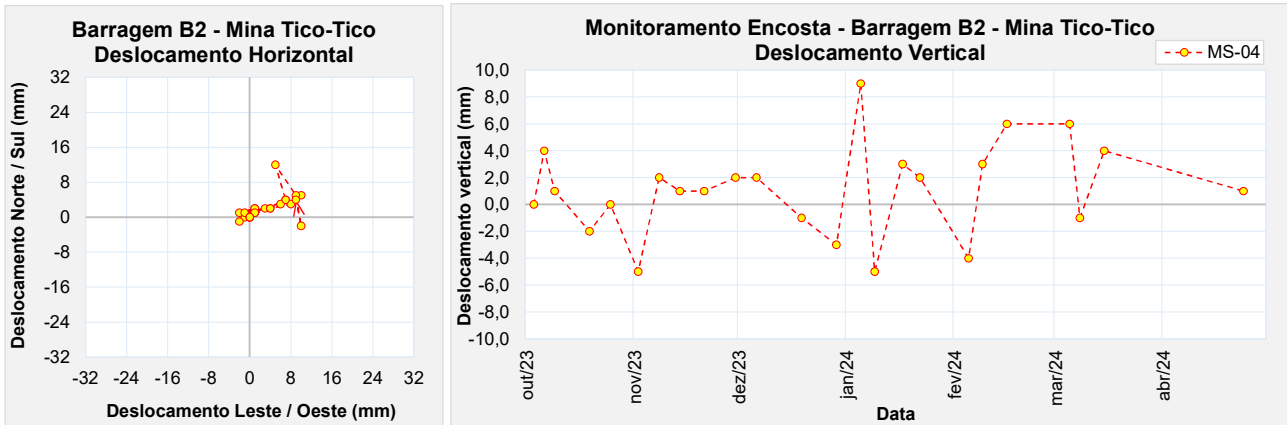
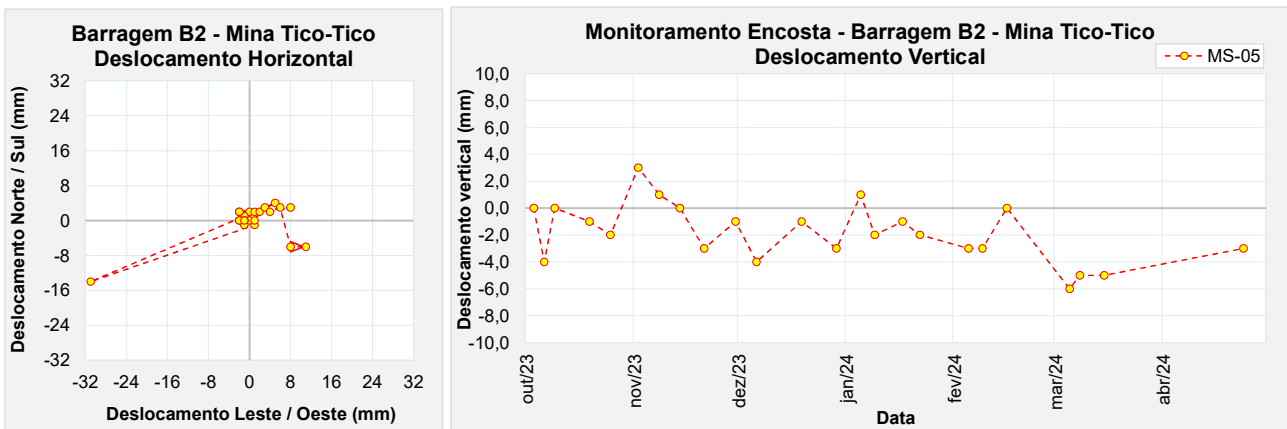
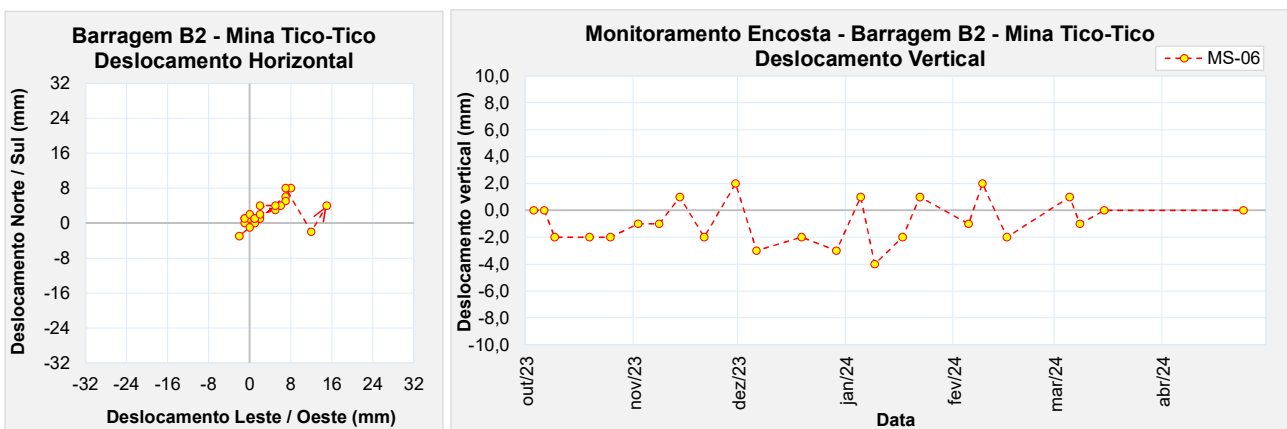
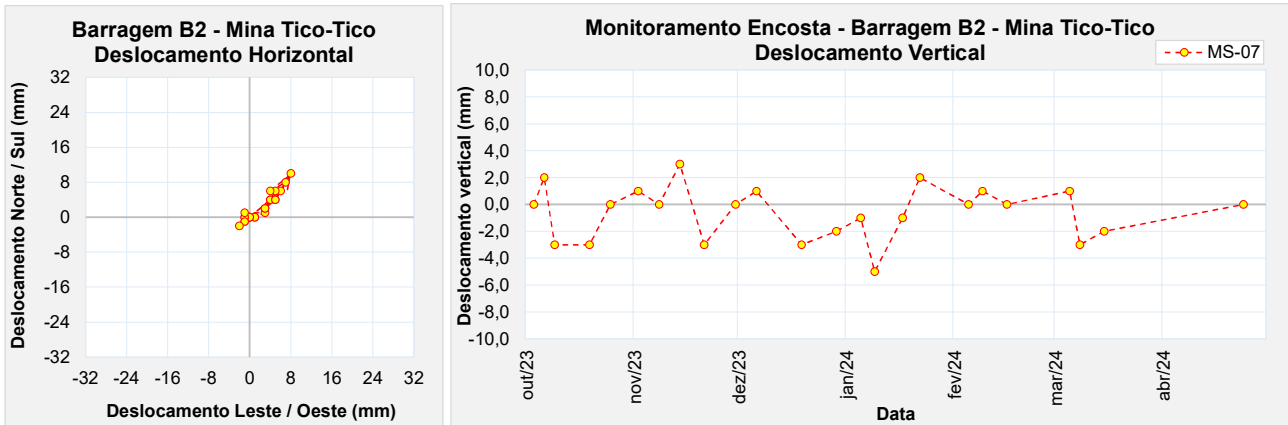
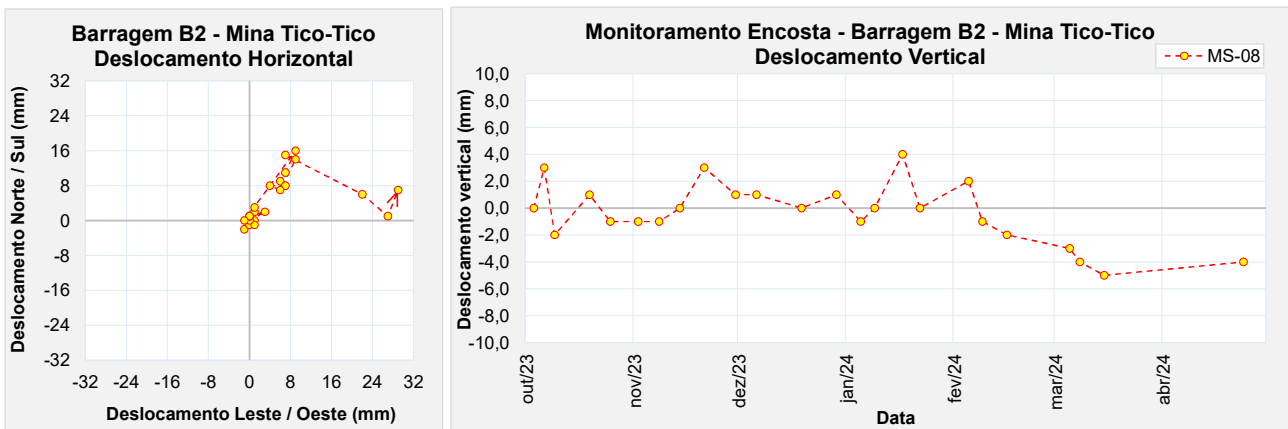
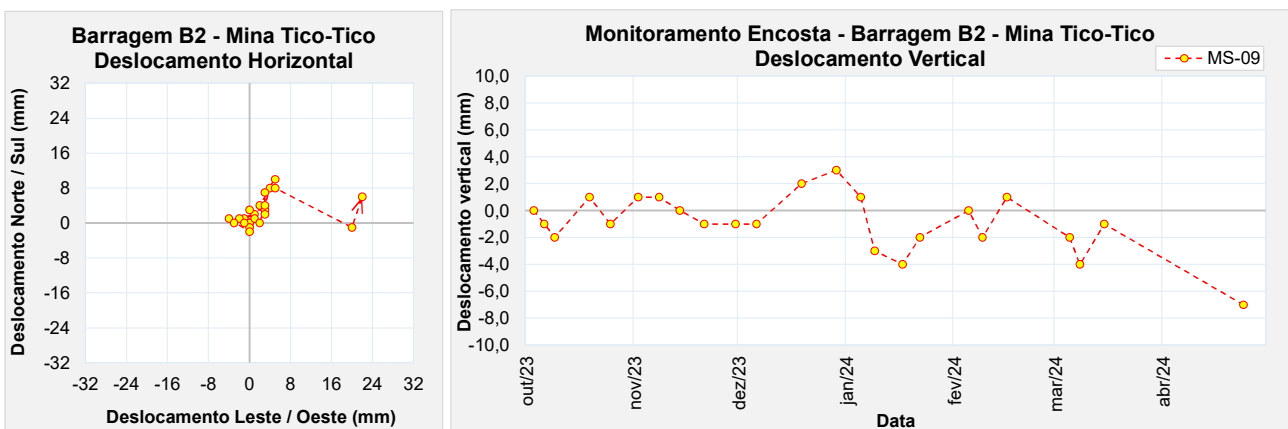
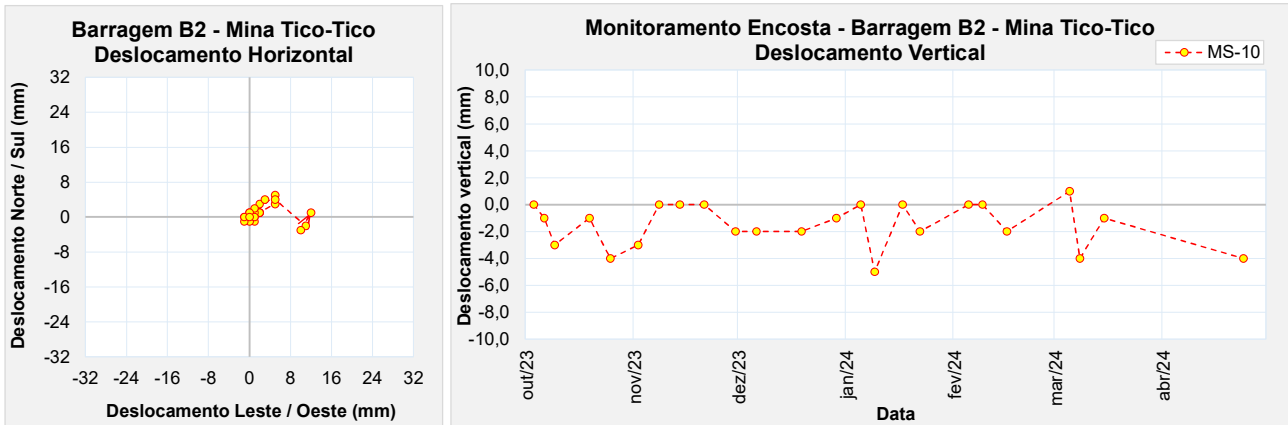
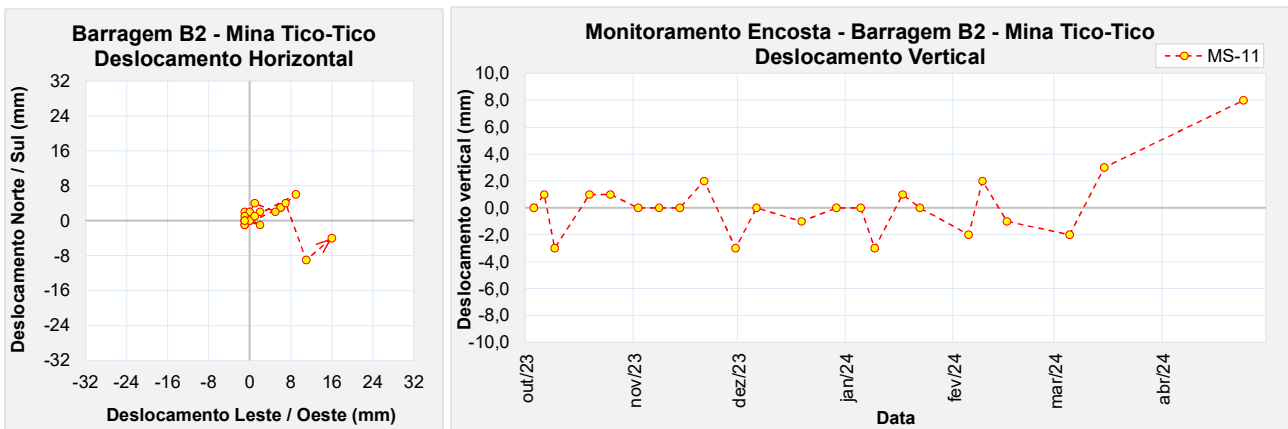
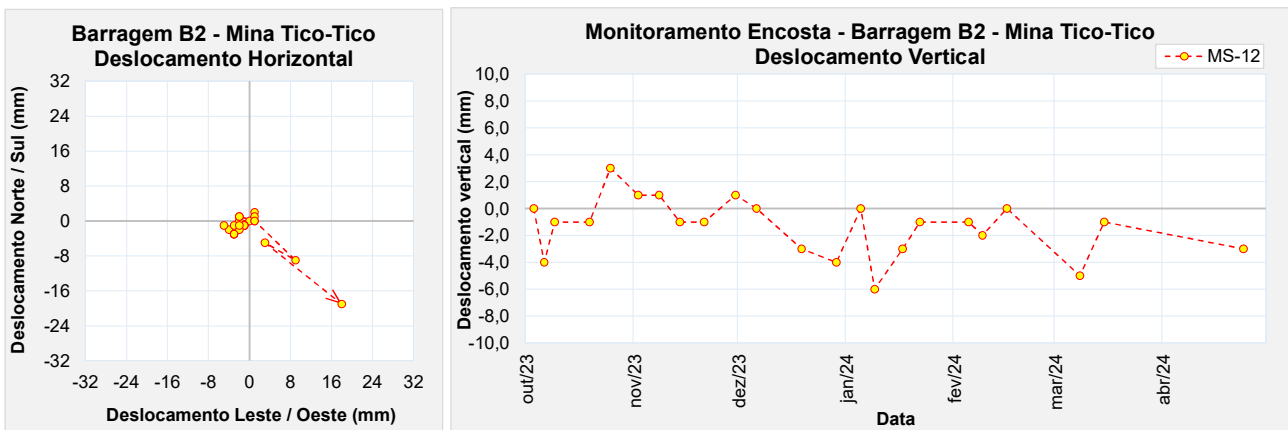
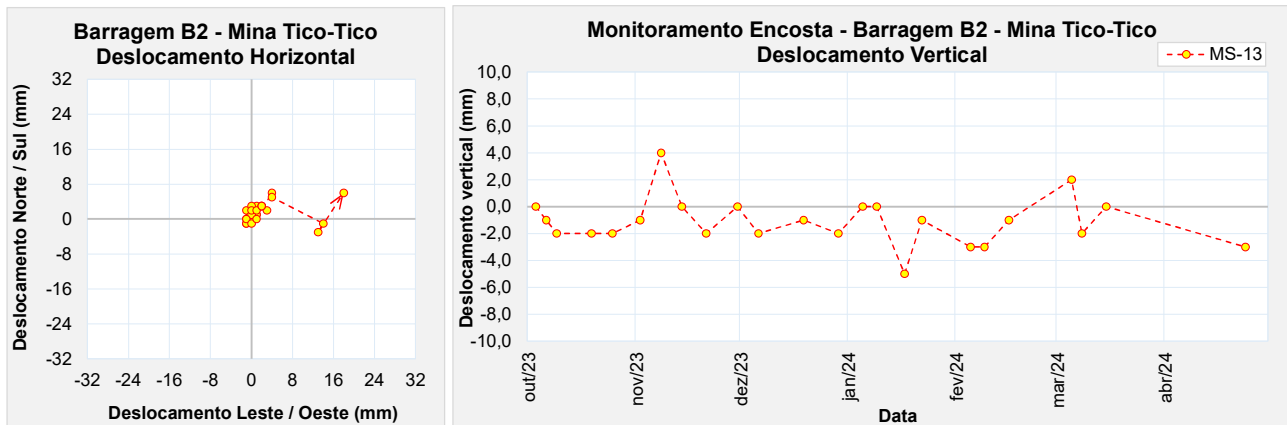
A partir da análise das leituras dos marcos de monitoramento da encosta, percebe-se um comportamento similar aos apresentados pelos marcos instalados no maciço da estrutura, verificando movimentações verticais e horizontais muito pequenas. Os valores acumulados observados até 30/04/2024, horizontais menores que 30 mm, predominantemente na direção NE, e verticais menores que 8 mm, são em parte devidos, provavelmente, aos erros normais de leitura (“serrilhado”), em função da referência de nível e do equipamento utilizado e sua precisão.

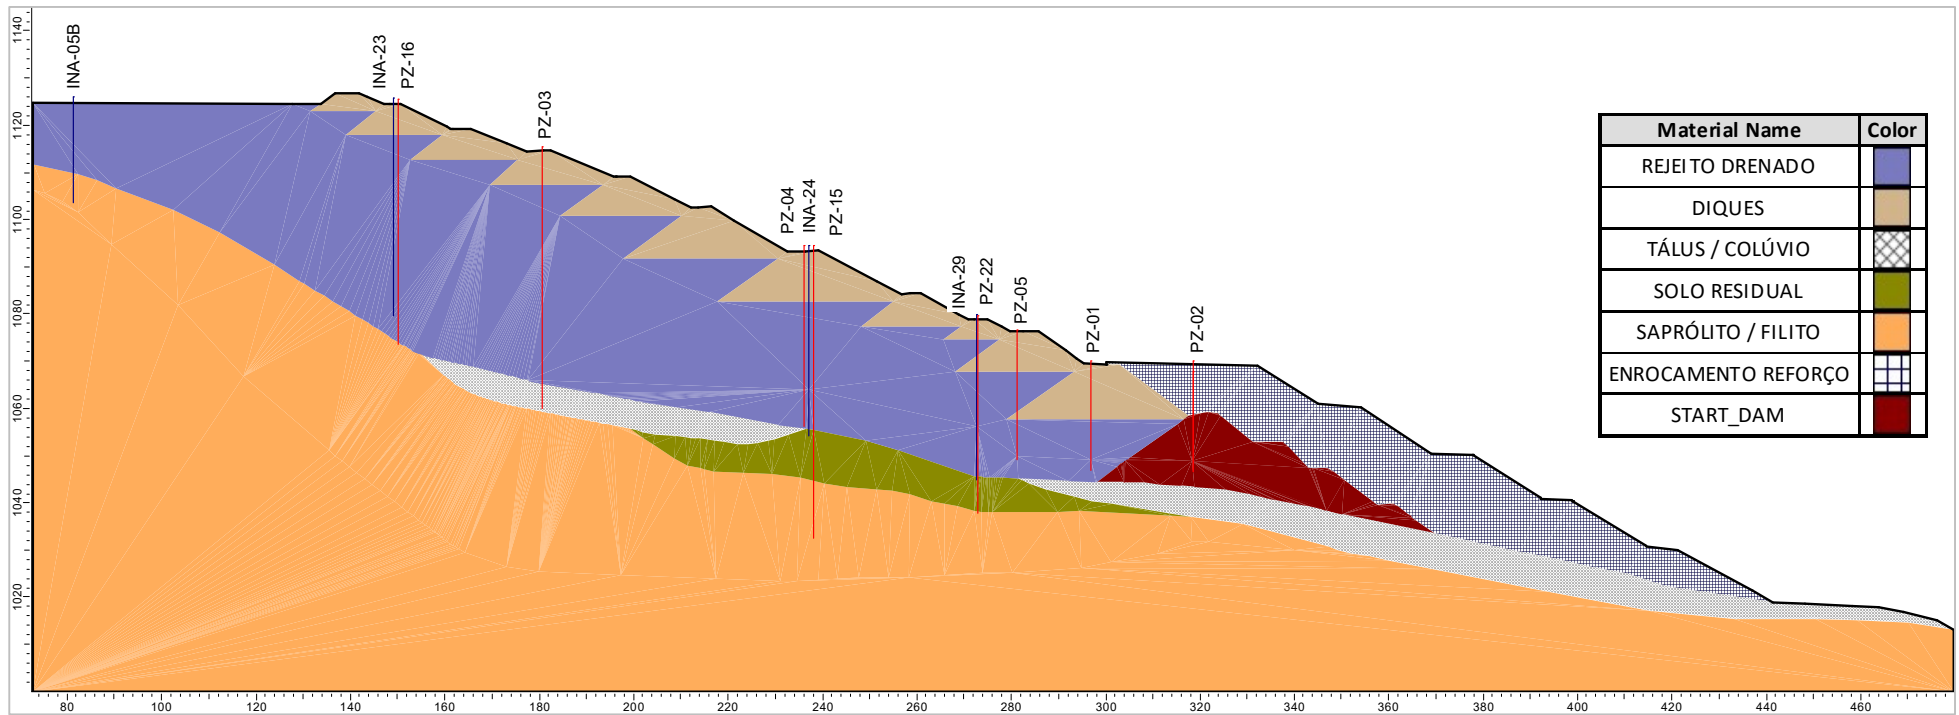
**Figura 5.31** – Seção transversal de controle D-D'.

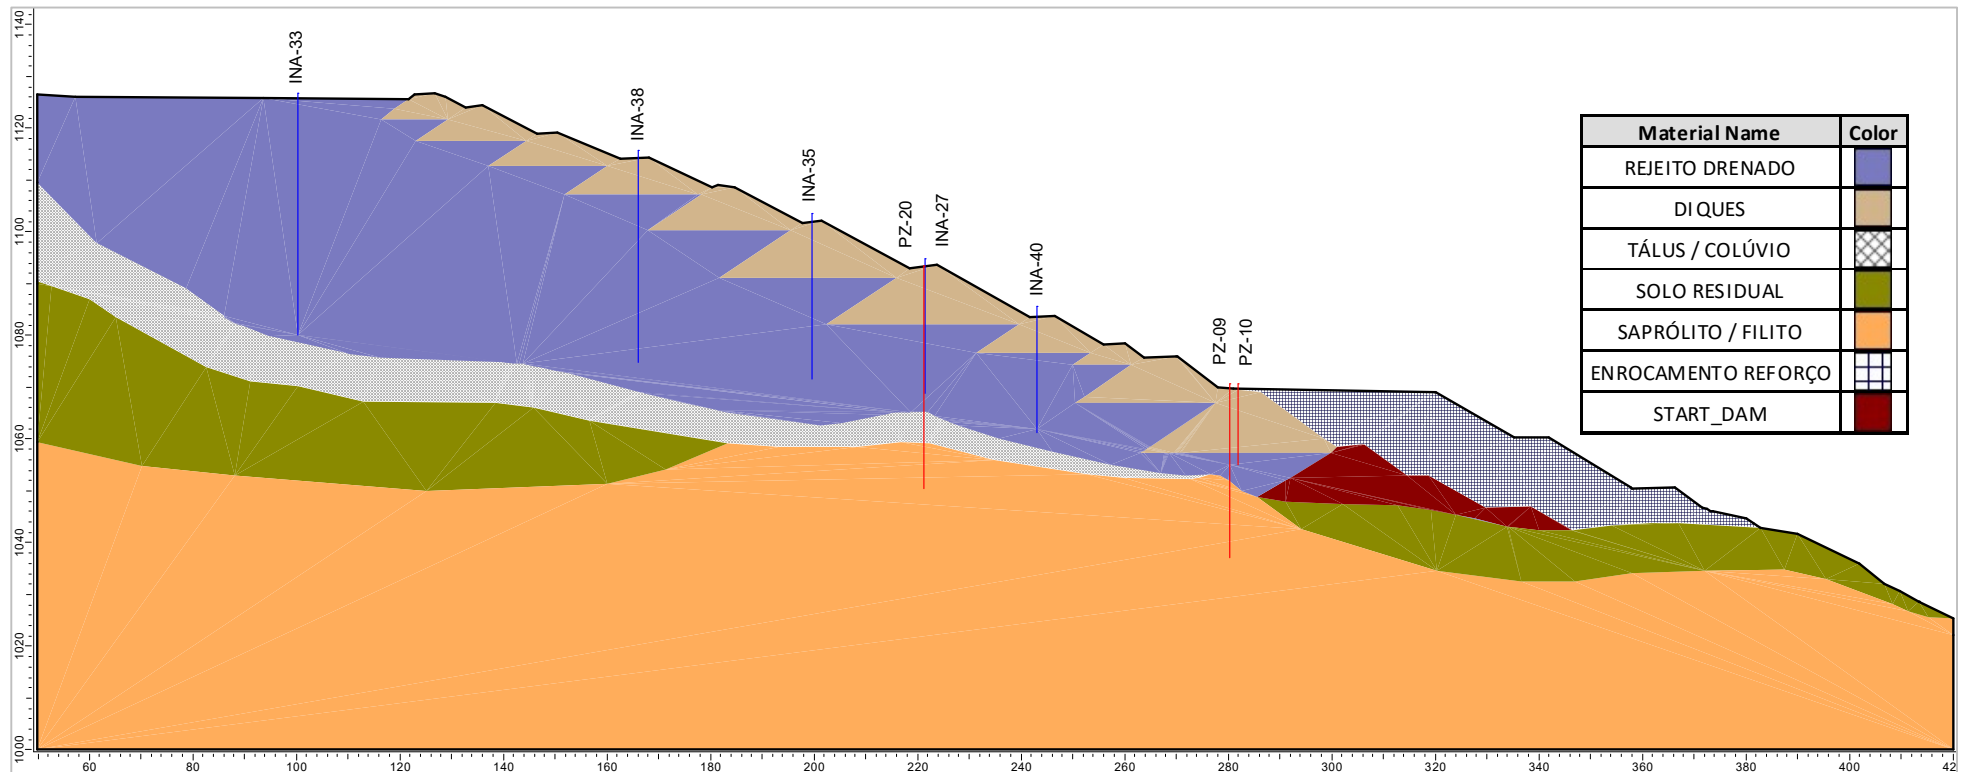
**Figura 5.32 – Seção transversal de controle E-E'.**

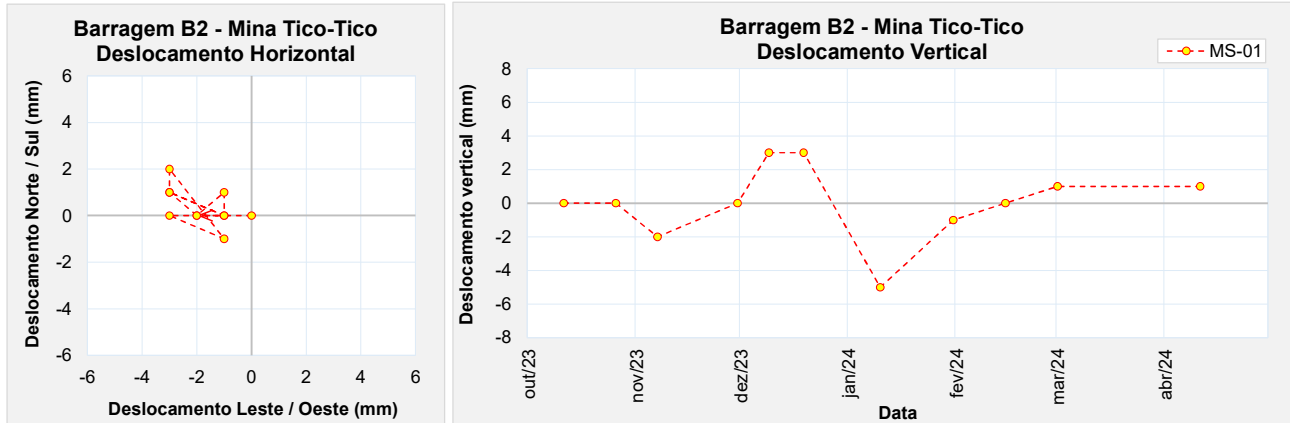
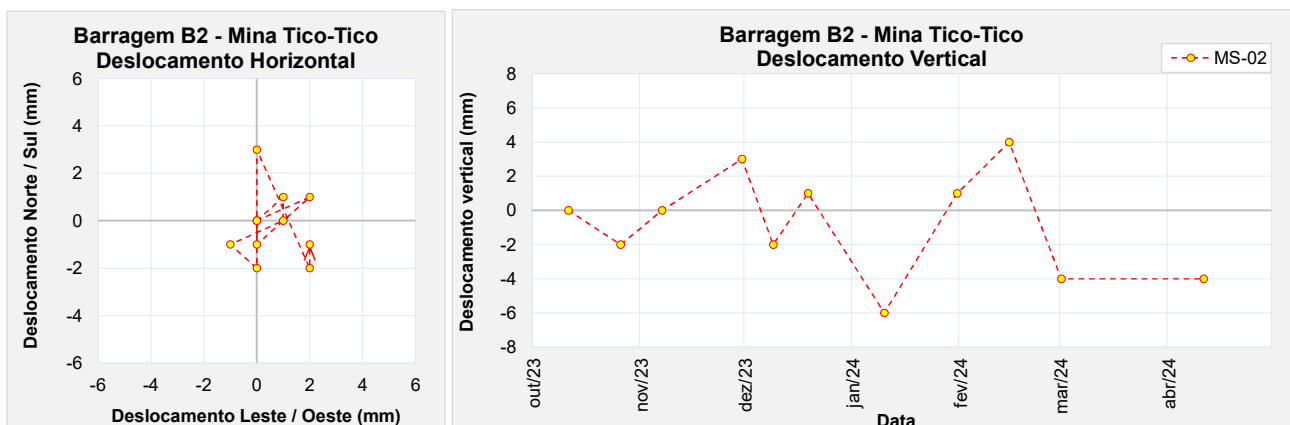
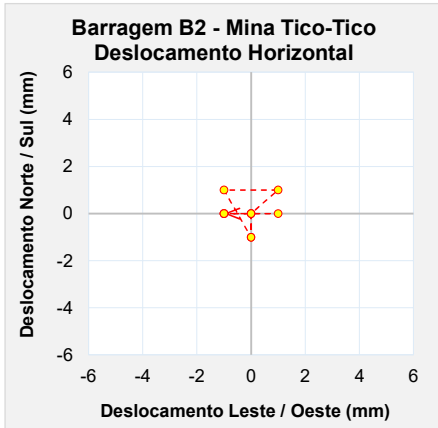
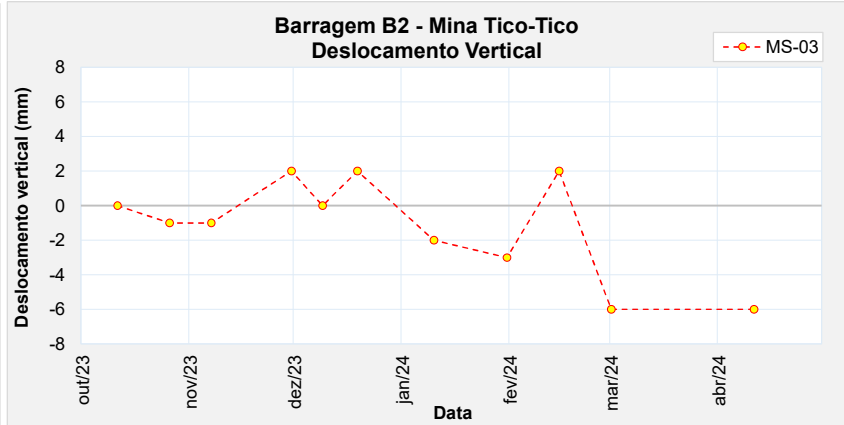
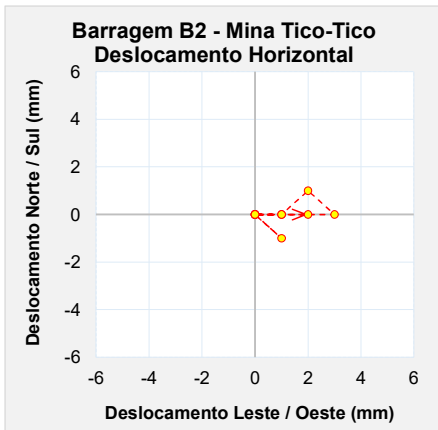
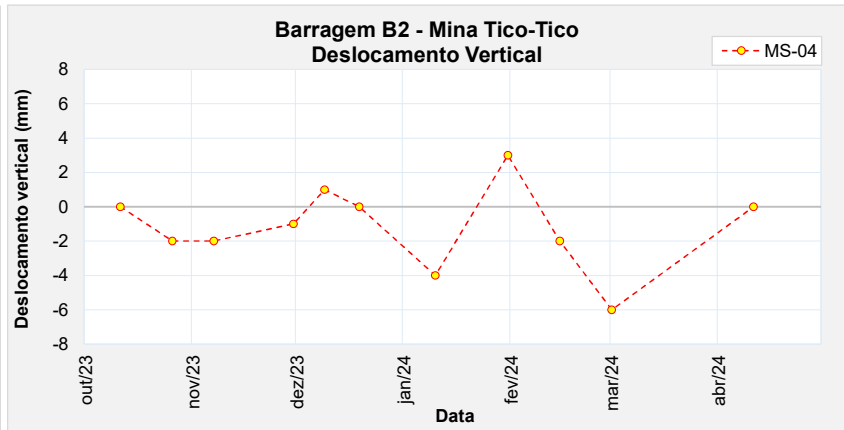
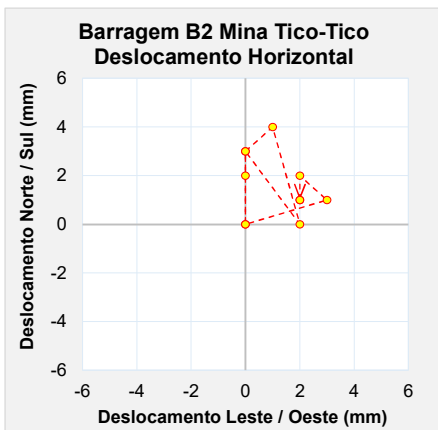
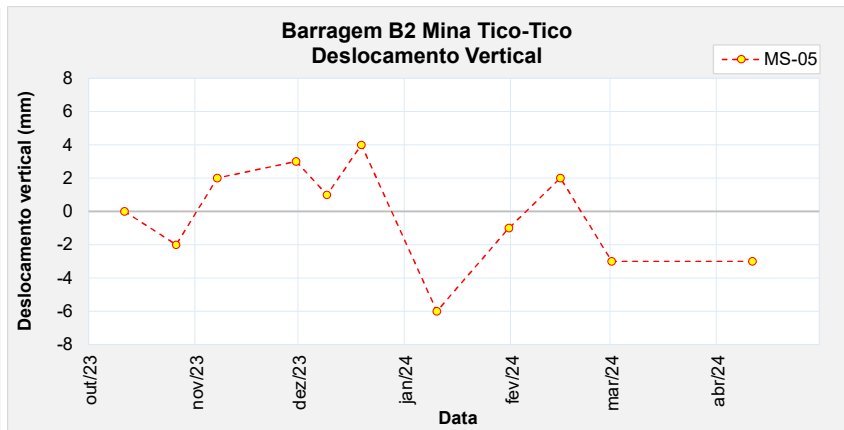
A partir da análise das leituras dos marcos de controle pode-se considerar que as movimentações verticais e horizontais no maciço são muito pequenas. Os valores acumulados observados, horizontais menores que 2 mm e verticais menores que 6 mm, são em parte devidos provavelmente aos erros normais de leitura (“serrilhado”), em função da referência de nível e do equipamento utilizado e sua precisão.
