BARRAGEM B1 – MINA IPÊ

RELATÓRIO TRIMESTRAL DE ACOMPANHAMENTO DO PROCESSO DE DESCARACTERIZAÇÃO

RELATÓRIO TÉCNICO
12824-R-BA-RL-27-GE_r0

NOVEMBRO
2024

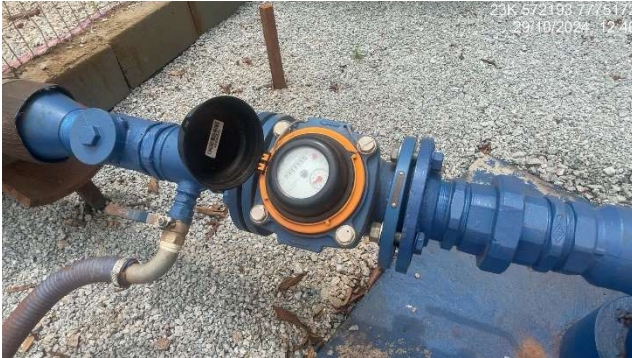
No período avaliado (agosto/2024 a outubro/2024) a bomba do poço PT-01 esteve em operação contínua com direcionamento da água para jusante da estrutura, com deságue na canaleta que conduz o fluxo até o extravasor da Barragem B1A Emicon.

Foto 5.1 – Vista do poço de bombeamento PT-01.

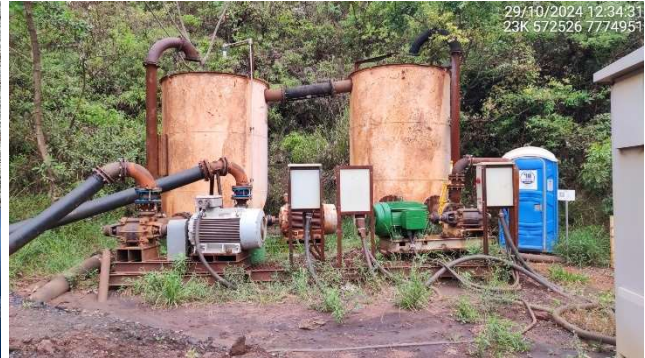
Foto 5.2 – Vista dos tanques e bomba BA13.

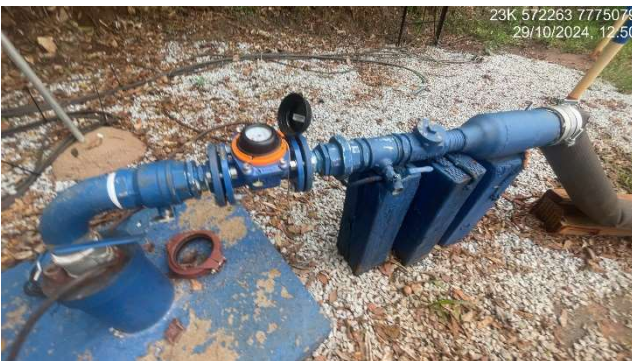
Dessa forma, no dia 30/04/2024 foi iniciada a instalação de um poço de rebaixamento complementar (PT-02) a jusante da estrutura pela empresa Mendonça Poços Ltda., sendo finalizado no dia 01/05/2024, com 180 metros de profundidade. No dia 14/05/24 foram concluídos os testes de 24h de bombeamento do poço, resultando numa vazão de 23 m³/h. Na 1ª quinzena de junho, a MMI realizou a instalação da bomba provisória no poço PT-02. Na 1ª quinzena de julho/2024, fez-se a instalação da bomba definitiva no poço PT-02. No período avaliado (agosto/2024 a outubro/2024) a bomba do poço PT-02 esteve em operação, direcionando o fluxo também para o extravasor da Barragem B1A Emicon.

Foto 5.3 – Vista do poço – PT-02.

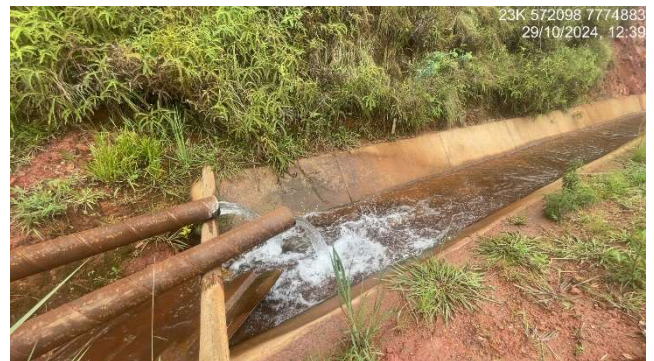
Foto 5.4 – Vista do direcionamento do fluxo dos poços para o extravasor da Barragem B1A Emicon.

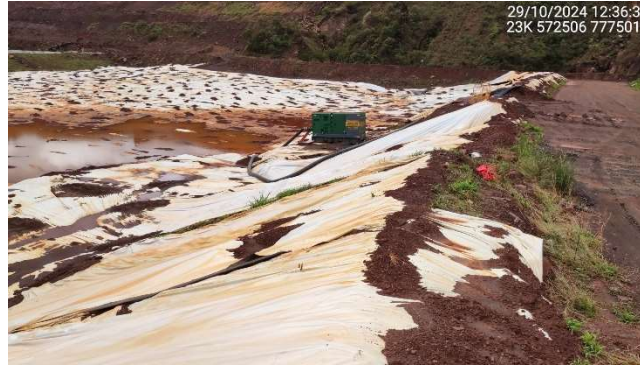
Por conta do início do período chuvoso, foi instalada uma bomba modelo ITU-66S10 na baía de jusante de modo a não permitir o acúmulo de água no reservatório próximo ao maciço da estrutura.

Foto 5.6 – Sistema de bombeamento localizado na baía de jusante.

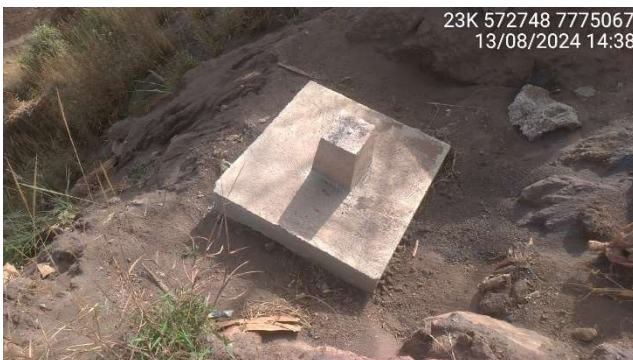
Foto 5.7 – Marco de deslocamento instalado na encosta.

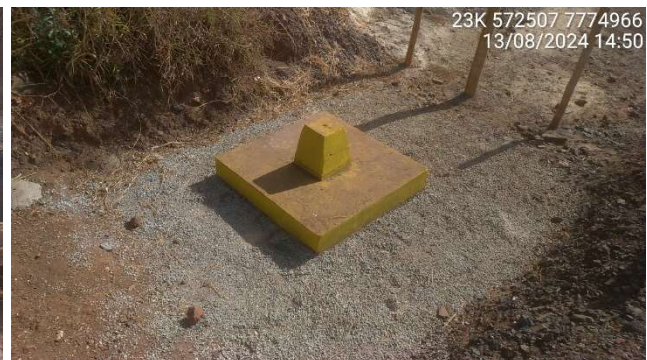
Foto 5.8 – Marco de referência para realização das leituras.

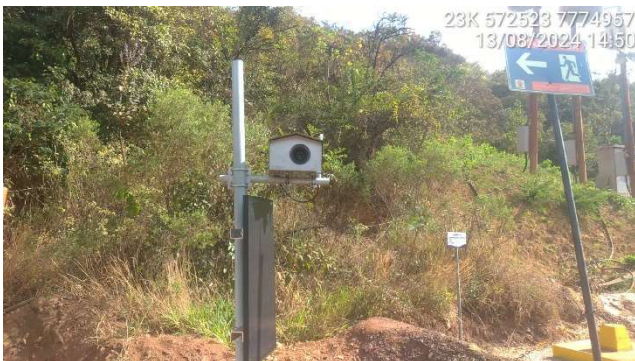
Em julho de 2024, foi realizada a instalação de um dispositivo de monitoramento chamado câmera DEFOX, de modo a verificar possíveis deslocamentos no talude na margem direita do reservatório. Tal dispositivo, de acordo com a MMI, realizava a captura de imagens de alta qualidade e eram enviadas para o servidor da GEOPREVENT onde eram realizadas análises de deformações baseadas em uma comparação das imagens obtidas. Após um período de testes, tal dispositivo foi removido na primeira quinzena de setembro de 2024.

Foto 5.9 – Visão da câmera DEFOX.

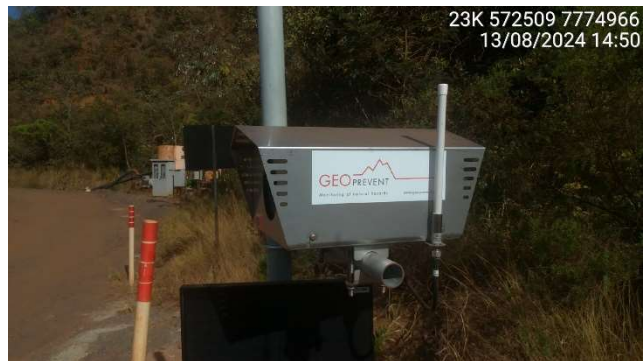
Foto 5.10 – Detalhe da câmera DEFOX.

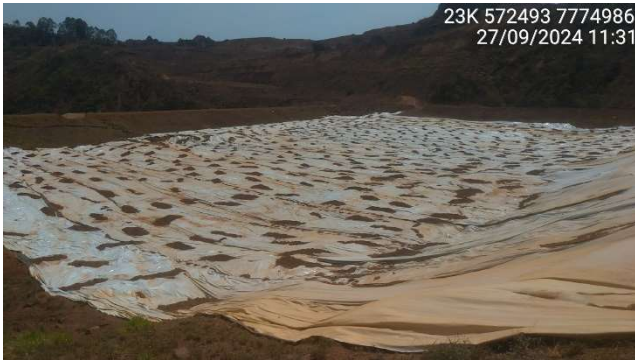
Na 2ª quinzena de setembro, foi realizado o revestimento da baía de jusante do reservatório com lona PEBD de modo a reduzir a infiltração de água próximo ao maciço da estrutura.

Foto 5.11 – Baía de jusante impermeabilizada.

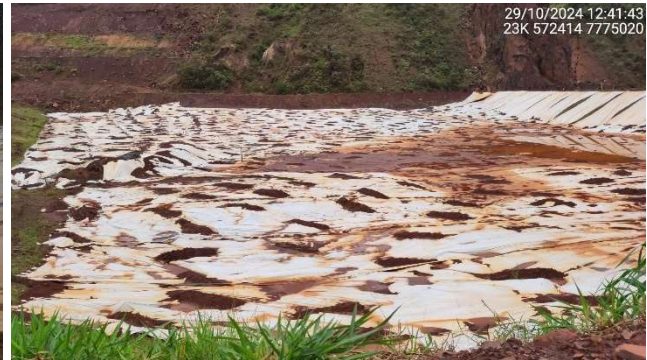
Foto 5.12 – Baía de jusante impermeabilizada.

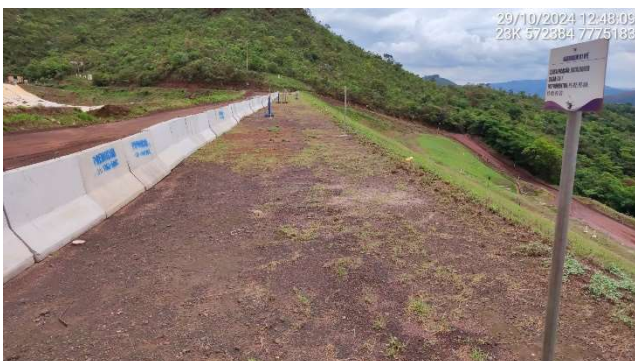
Foto 5.13 – Vista da crista com a implantação das barreiras *New Jersey*.

Apesar de as barreiras estarem sendo instaladas na posição final, é necessário que seja realizada a regularização da base de instalação, o engaste da estrutura, além do fechamento das juntas entre as peças.

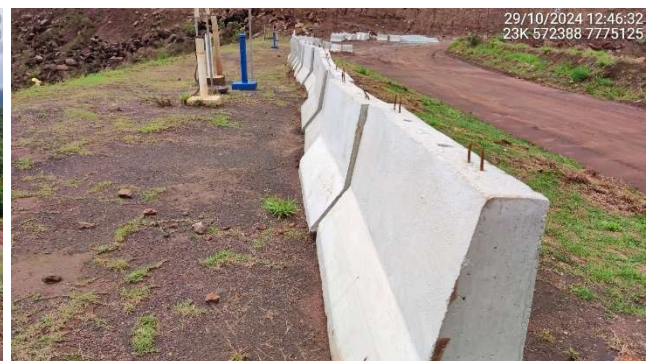
Foto 5.14 – Detalhe da barreira *New Jersey*.

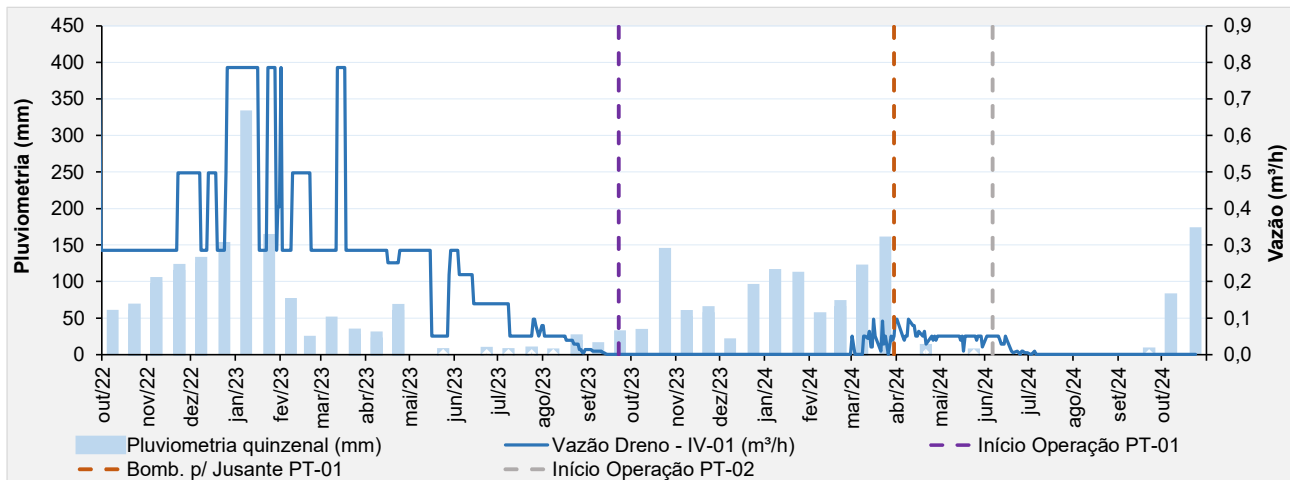
A análise das leituras de vazões na placa IV-01, que mede os efluentes percolados pelo maciço da barragem à jusante do dreno invertido na elevação 1.018,0 m. Durante todo o período avaliado (agosto/2024 a outubro/2024), o dreno não apresentou vazão. Percebe-se que a partir do início da operação da bomba de rebaixamento, não foi verificada vazão na saída do dreno por um período de 6 meses, voltando a apresentar vazão em março/2024, retornando à condição seca em meados de julho/2024 e se manteve nesta condição até o momento.

Figura 5.52 – Análise das vazões do IV-01 (Dreno).

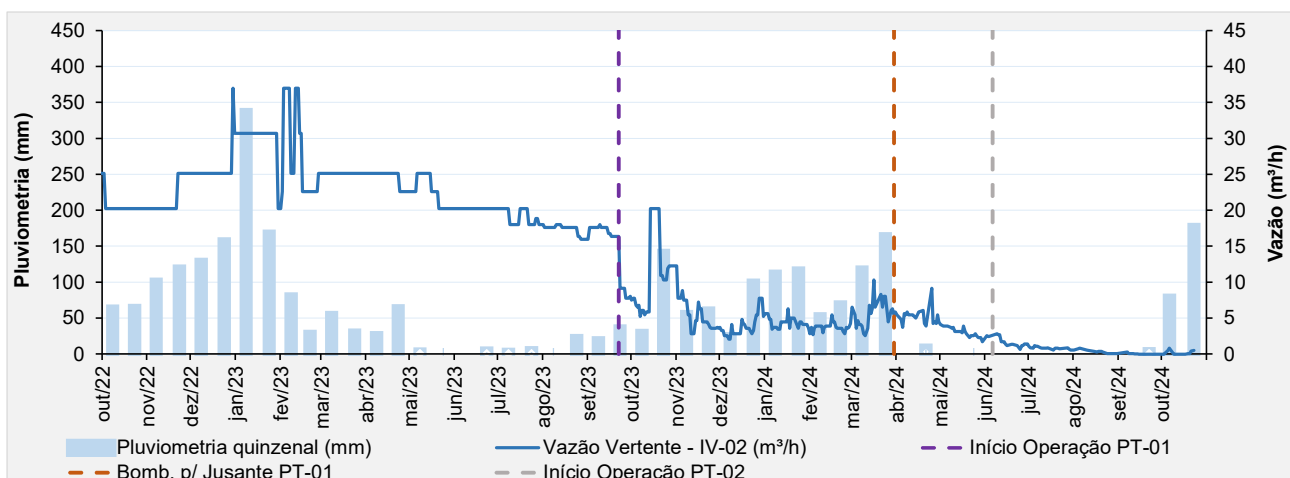
Quanto a análise das leituras de vazões na placa IV-02, que mede também as vazões de nascentes na região do pé da barragem, são muito influenciadas pela pluviometria e a grande área de contribuição para esse ponto. No período avaliado (agosto/2024 a outubro/2024), obteve-se uma vazão média de 0,23 m³/h, com leituras variando de 0 até 0,85 m³/h. Percebe-se que a partir de novembro/2023 houve uma redução significativa nas vazões verificadas no IV-02, período este em que a bomba de rebaixamento estava em operação. A vazão verificada no indicador de vazão IV-02 também respondeu à alteração do direcionamento da água para jusante no início de abril/2024, voltando a apresentar redução das vazões, ficando um pouco mais acentuada a partir de meados de junho/2024 com a operação da bomba instalada no poço PT-02. Ao final do mês de setembro/2024 até meados de outubro/2024, não foi verificada vazão na placa IV-02.

Figura 5.53 – Análise das vazões do IV-02 (Vertente).

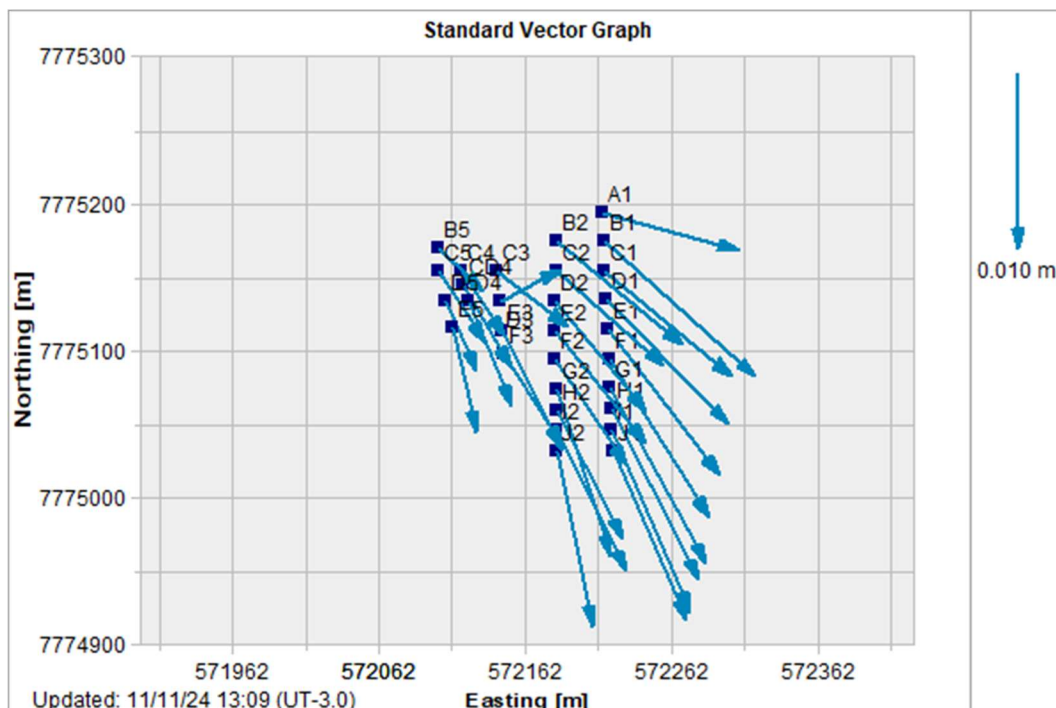
Figura 5.54 – Registros deslocamentos verticais dos prismas.

As leituras de deslocamento vertical (Figura 5.54) apontam que a barragem tem um deslocamento acumulado menor que 2,5 cm, que pode ser considerado como uma movimentação baixa, já que tal valor representa 0,04% em relação à altura da barragem (55,79 m). Conforme esperado, as ombreiras da barragem são as regiões onde são verificados

os menores deslocamentos, juntamente com o pé da estrutura. Os maiores deslocamentos são verificados na porção central do barramento.

Em meados de agosto de 2024, pode-se observar um deslocamento uniforme dos registros dos dados de monitoramento, sendo resultado do retorno da estação total após calibração. Durante o período de 05/07/2024 a 22/08/2024, o monitoramento dos prismas foi realizado por uma estação total reserva, conforme informado pela MMI. Durante a utilização da estação reserva, alguns marcos atingiram o limite 1 (verde), mantendo os níveis, com pequenas variações, até o final do período avaliado, não indicando tendência de deslocamento, porém comprometendo o histórico, análise e interpretação dos dados.

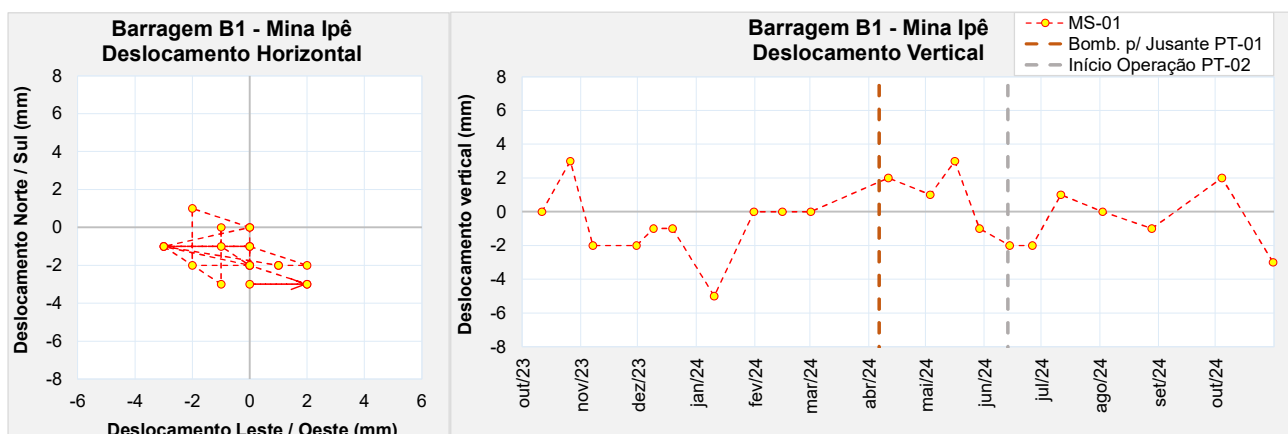
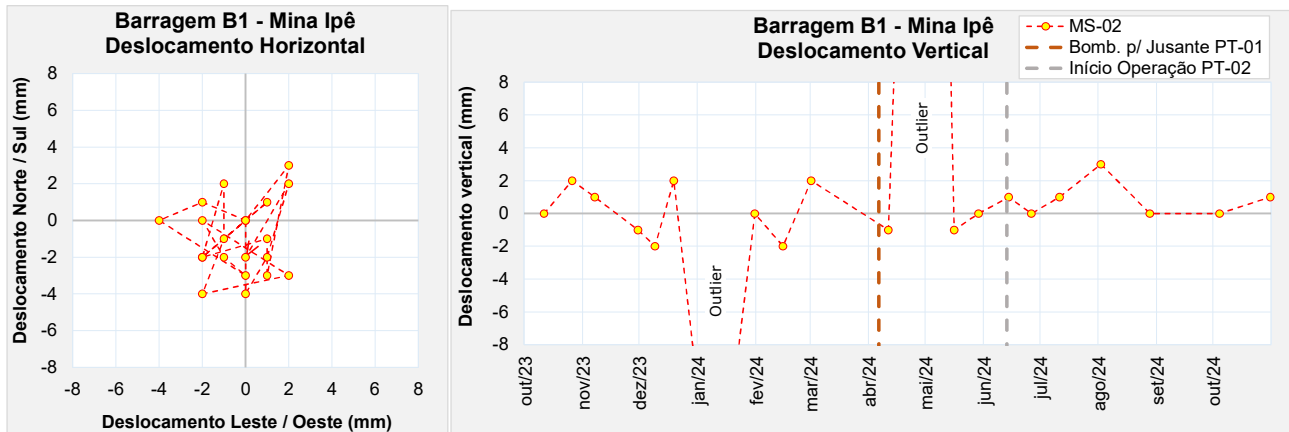
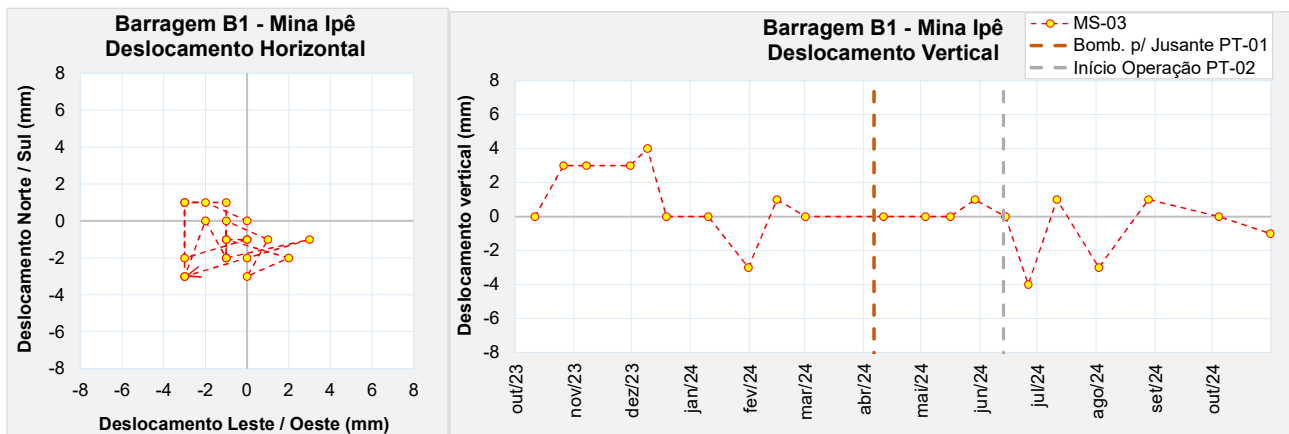
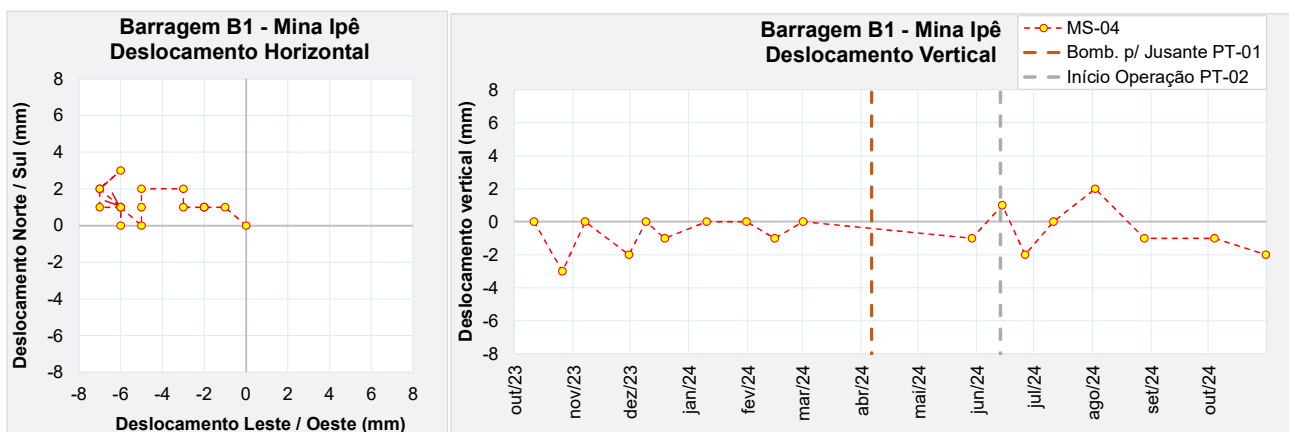
A partir da análise das leituras dos marcos de controle pode-se considerar que as movimentações verticais e horizontais no maciço são muito pequenas. Os valores acumulados observados, horizontais menores que 6 mm e verticais menores que 3 mm, são em parte devidos provavelmente aos erros normais de leitura ("serrilhado"), em função da referência de nível e do equipamento utilizado e sua precisão. A última leitura dos deslocamentos dos marcos superficiais no período avaliado (agosto/2024 a outubro/2024) foi realizada no dia 31/10/2024.

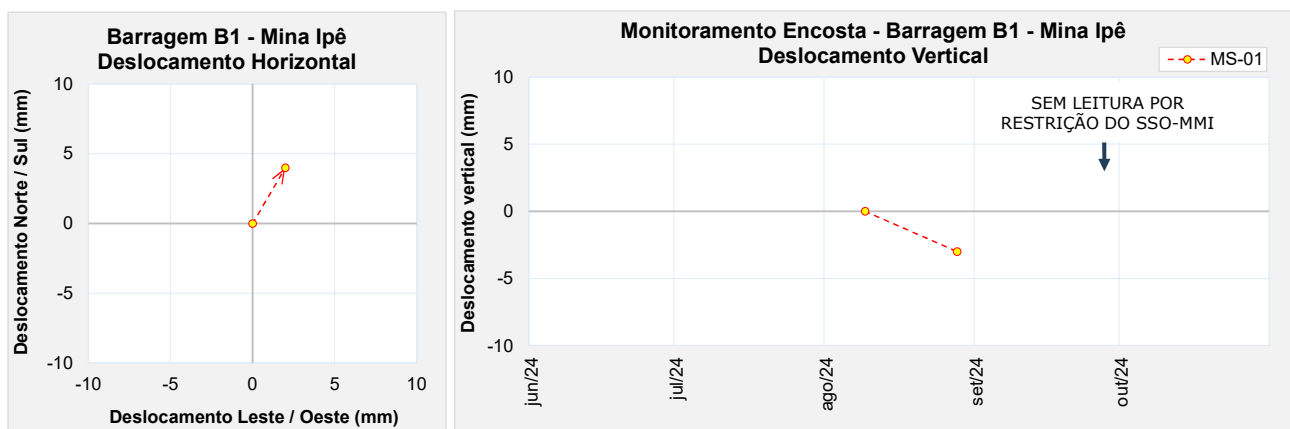
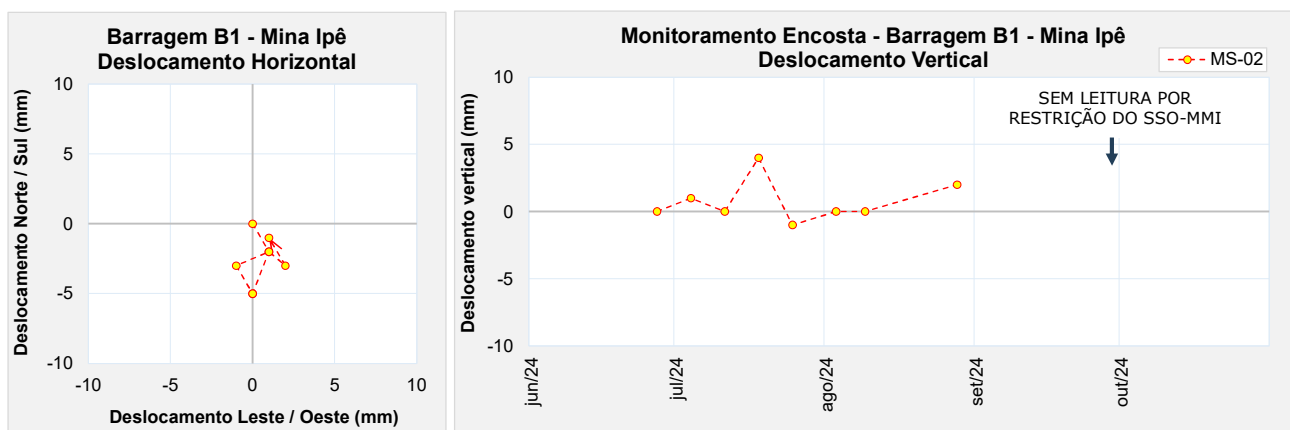
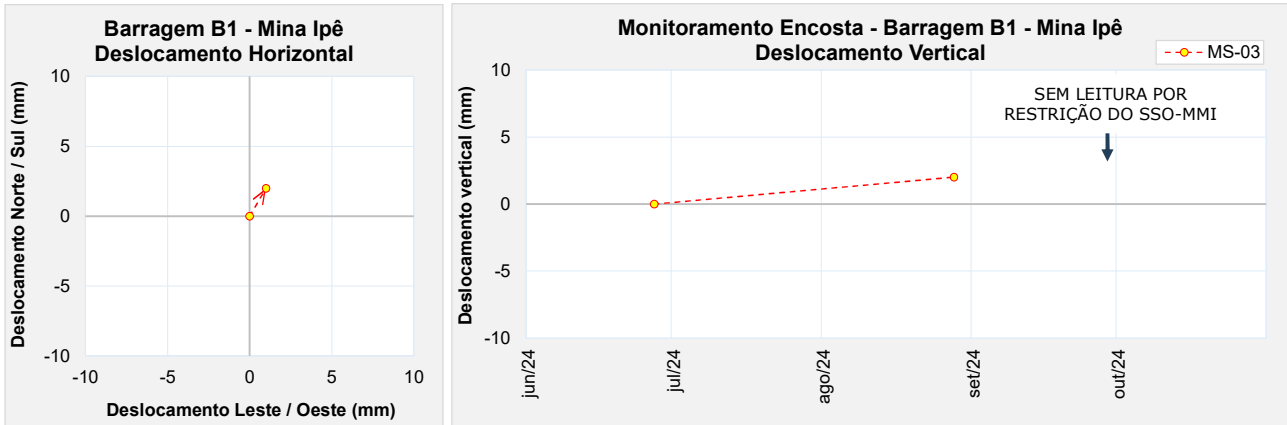
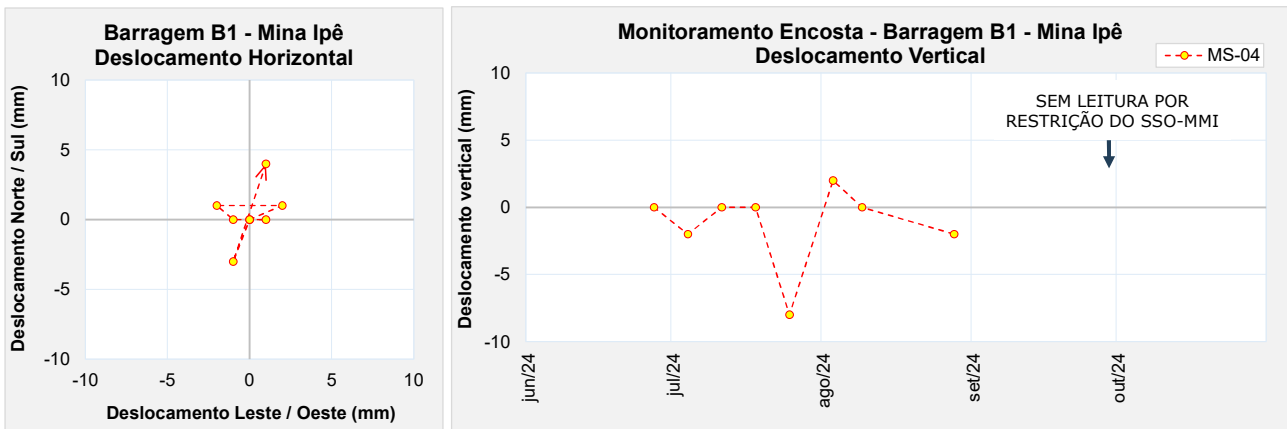
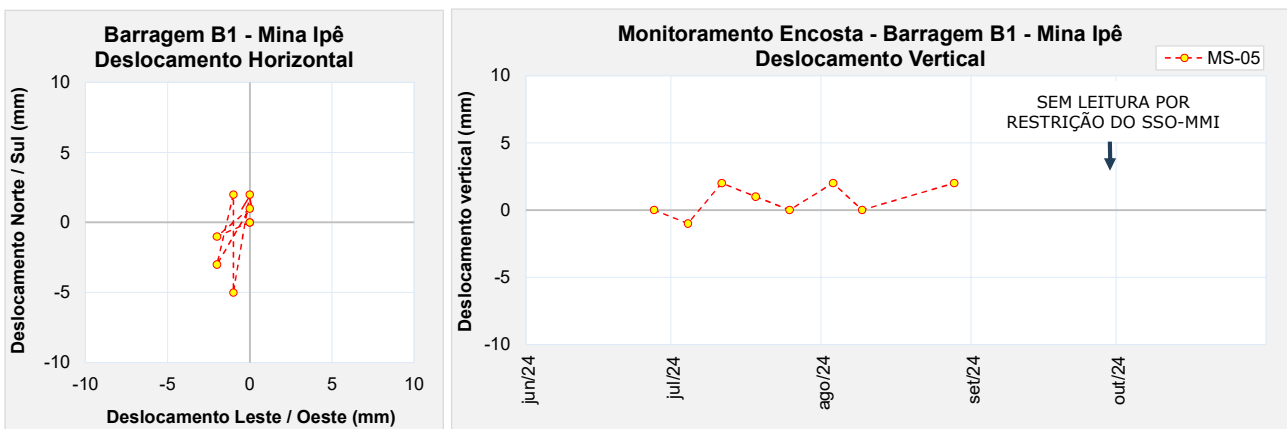
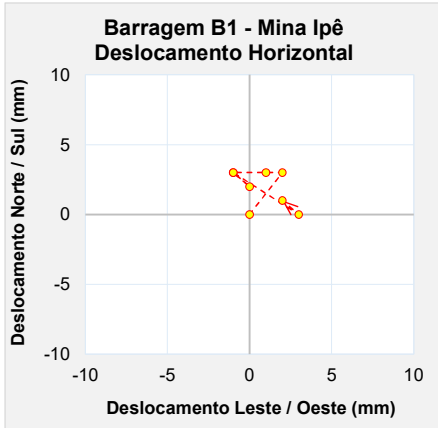
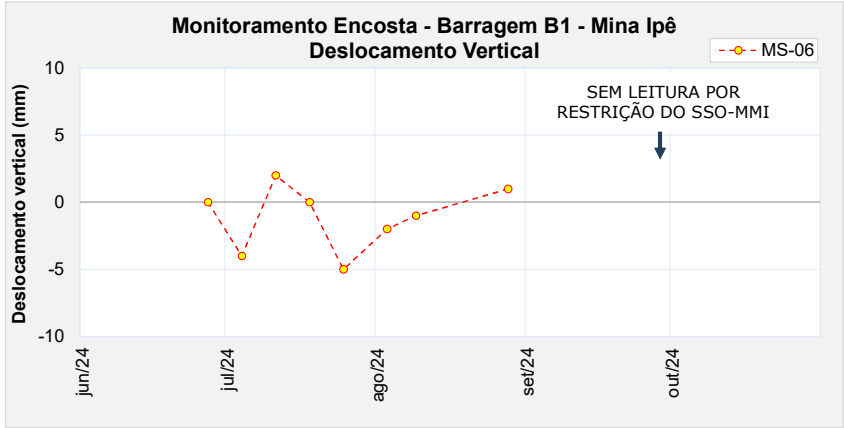
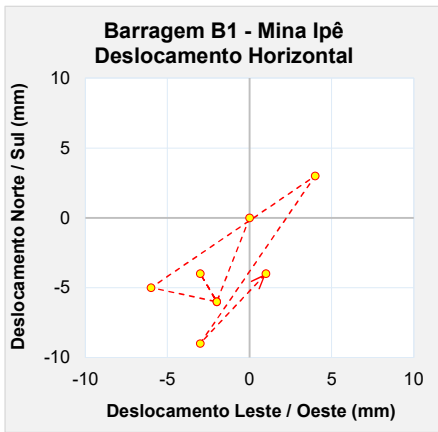
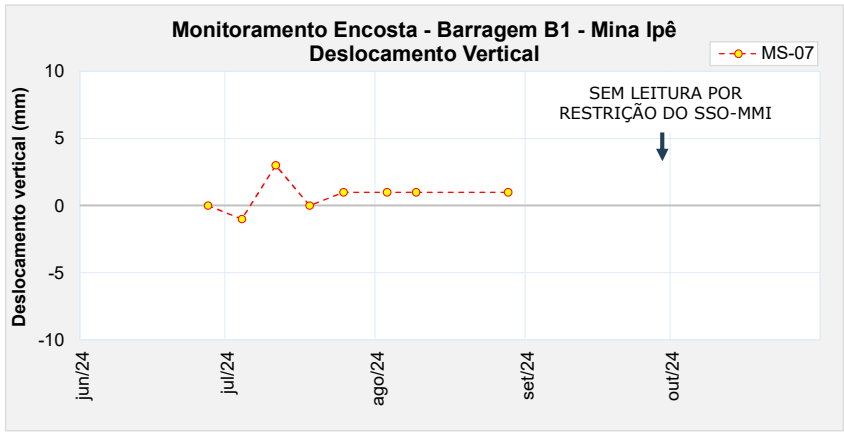
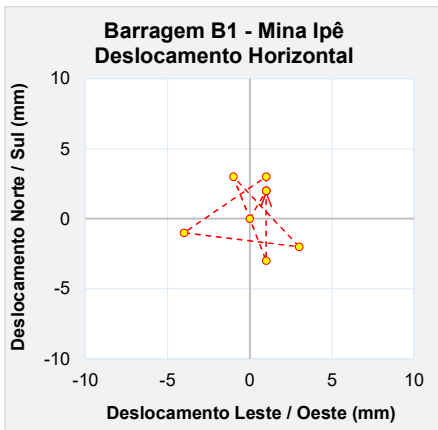
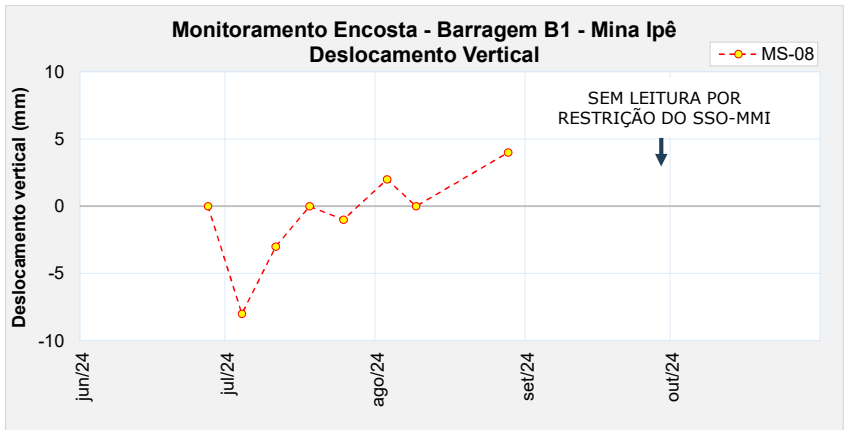
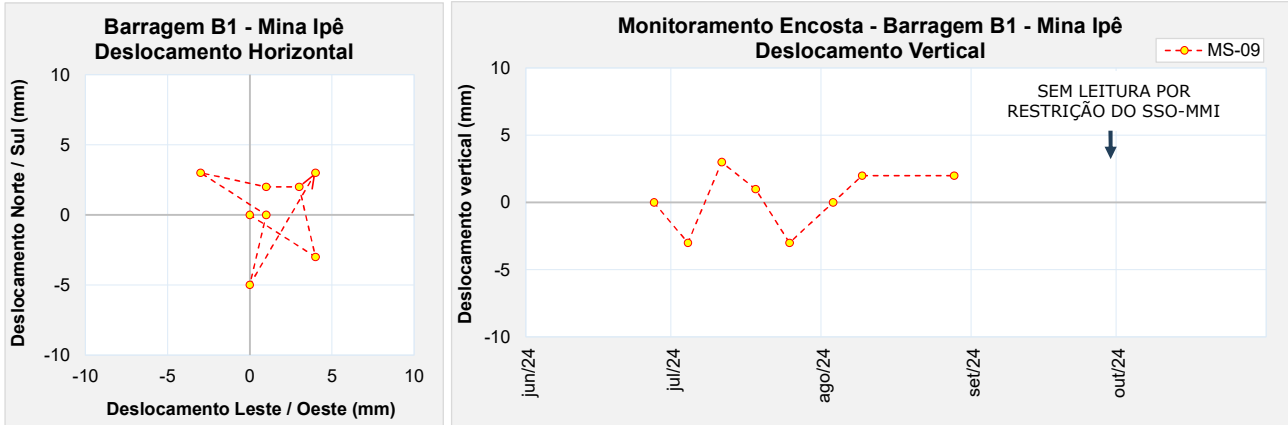
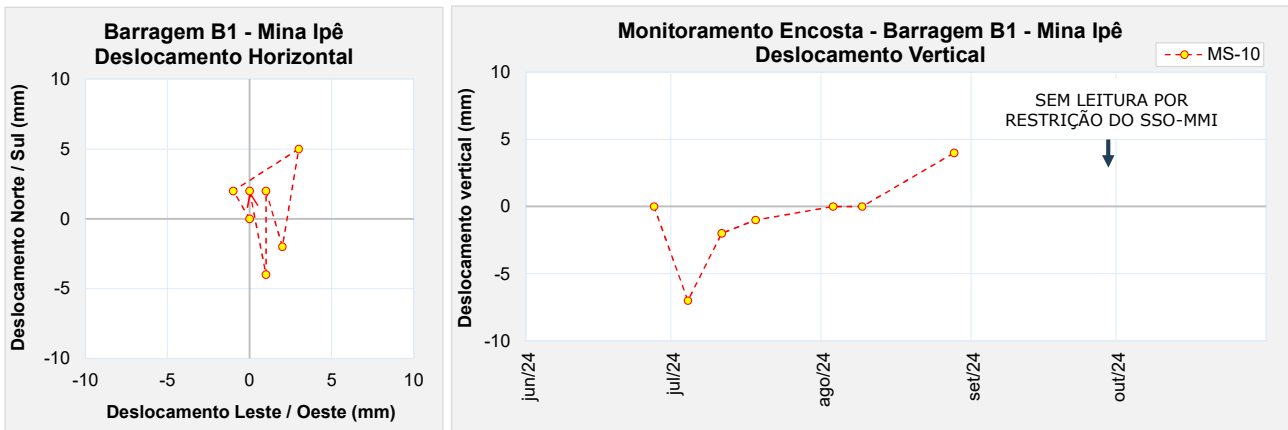
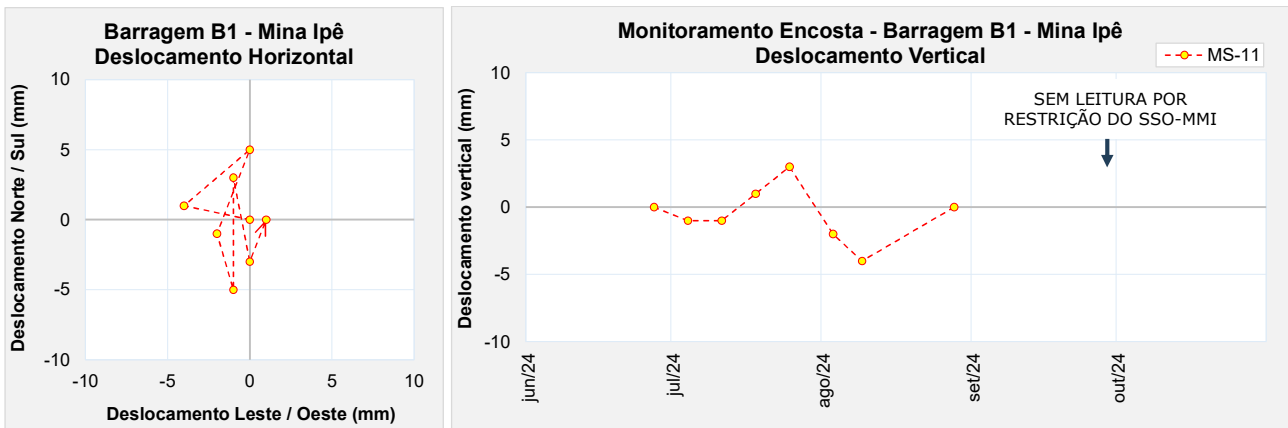
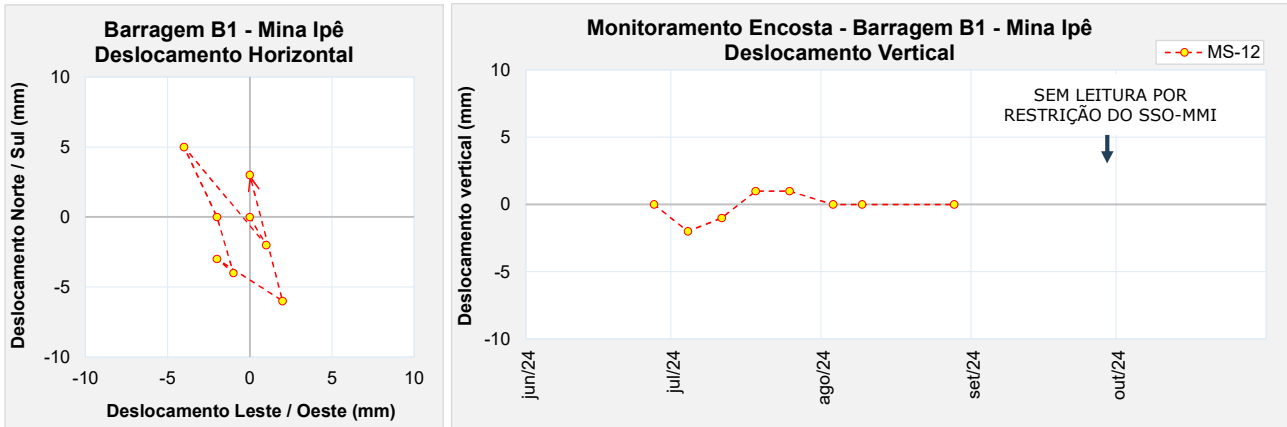
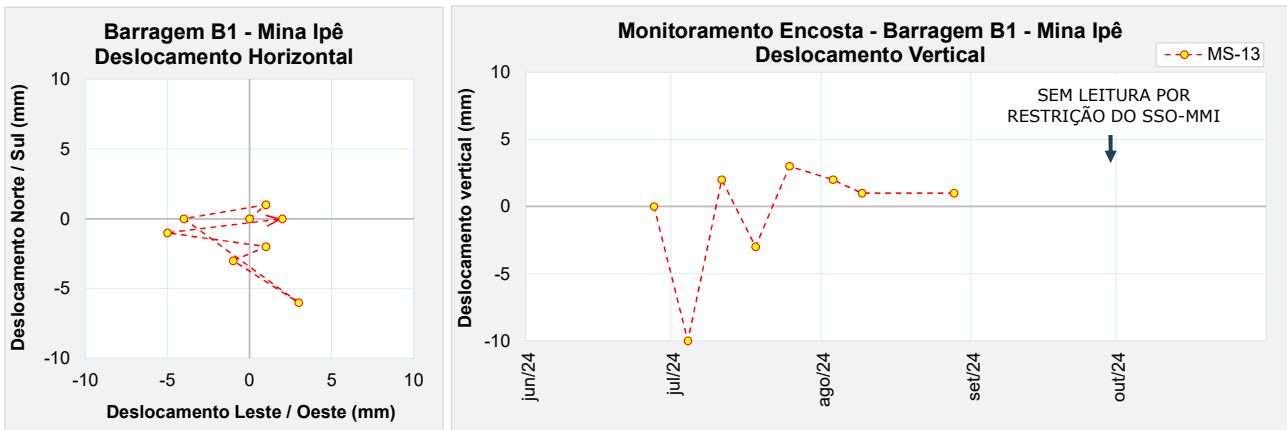
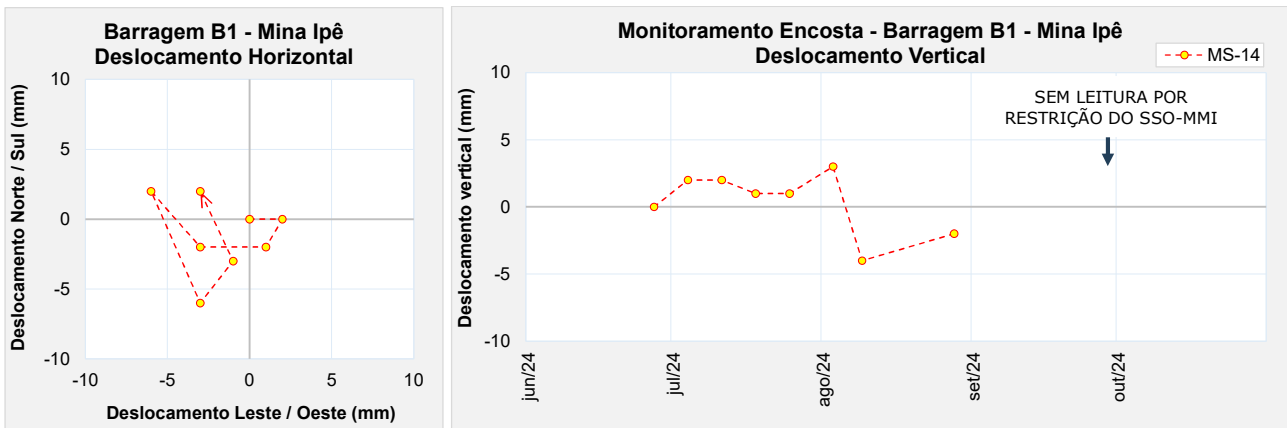
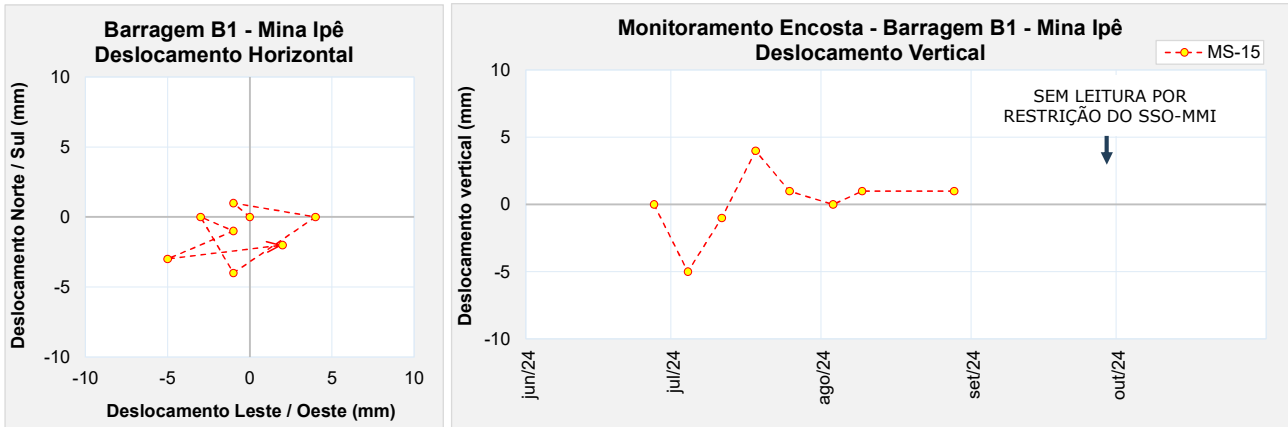
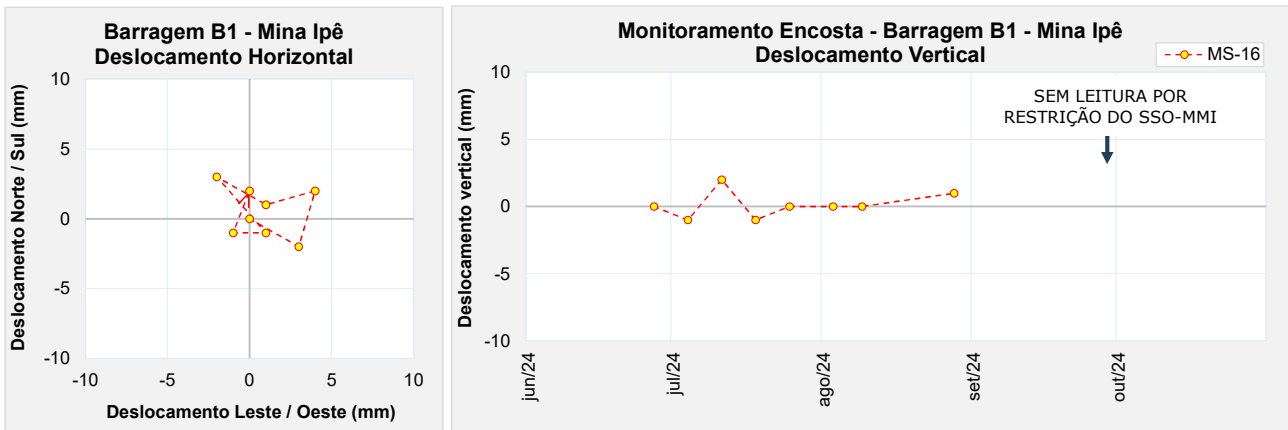
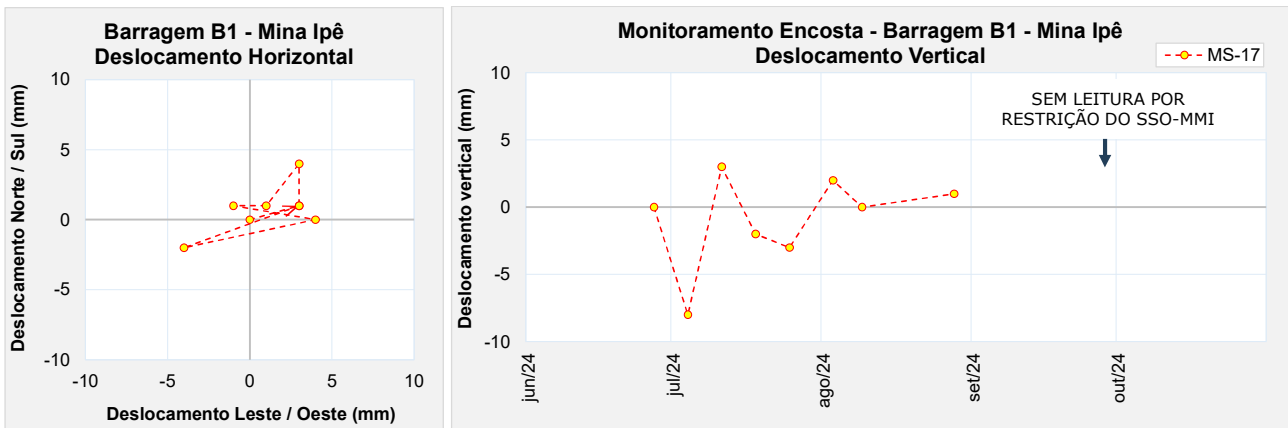
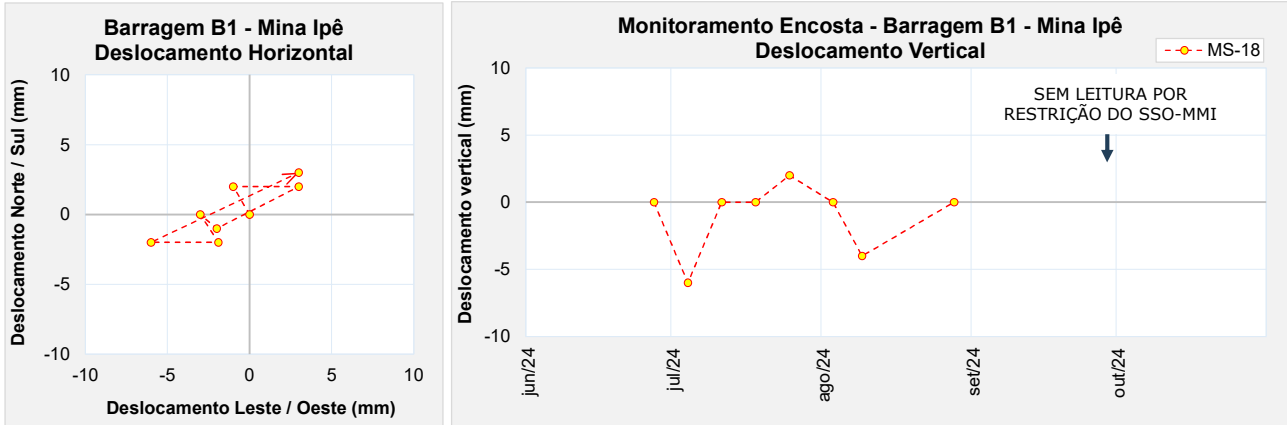
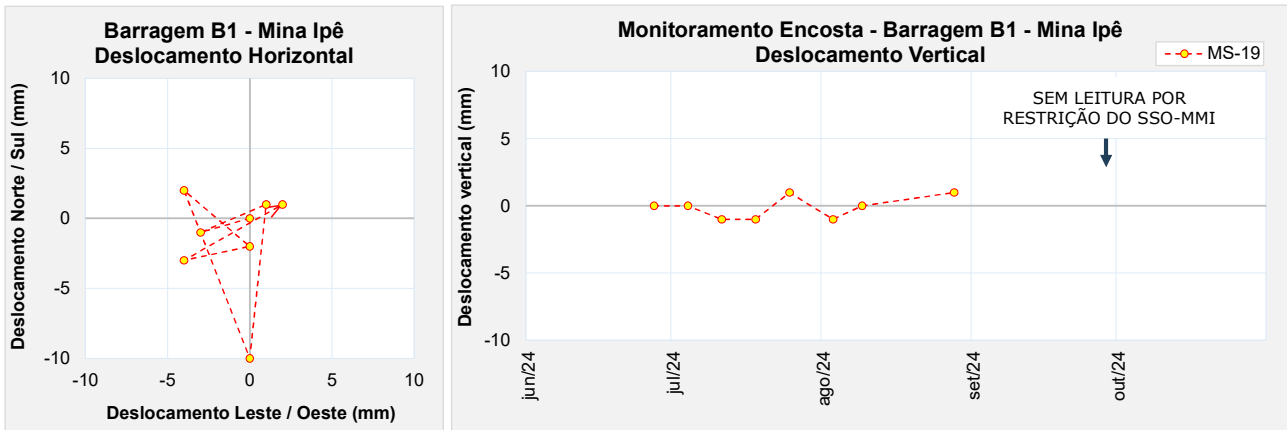
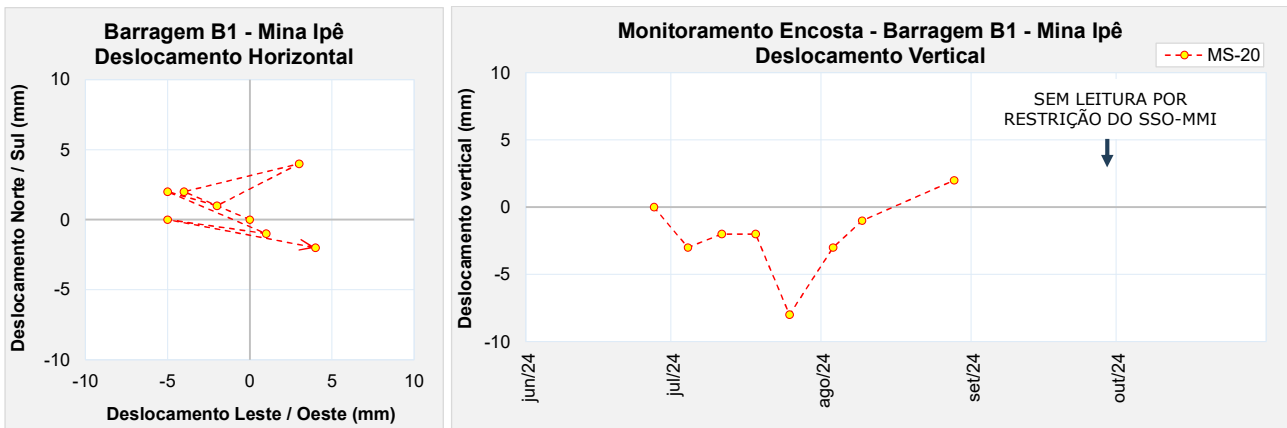
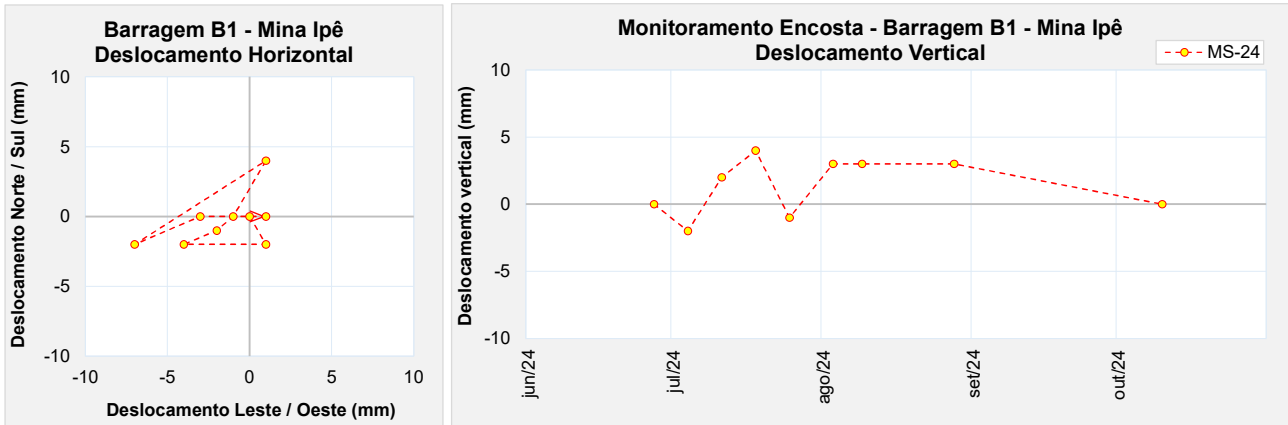
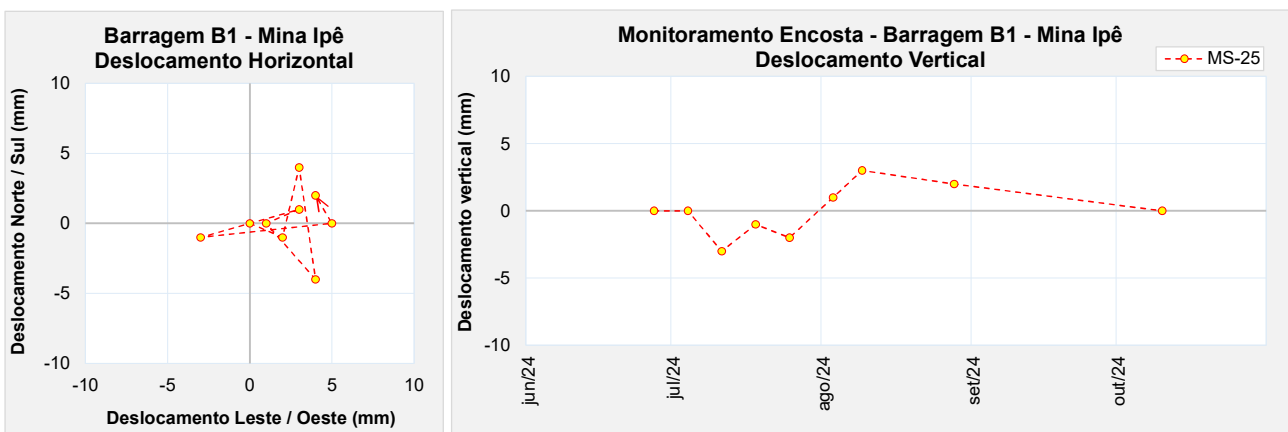
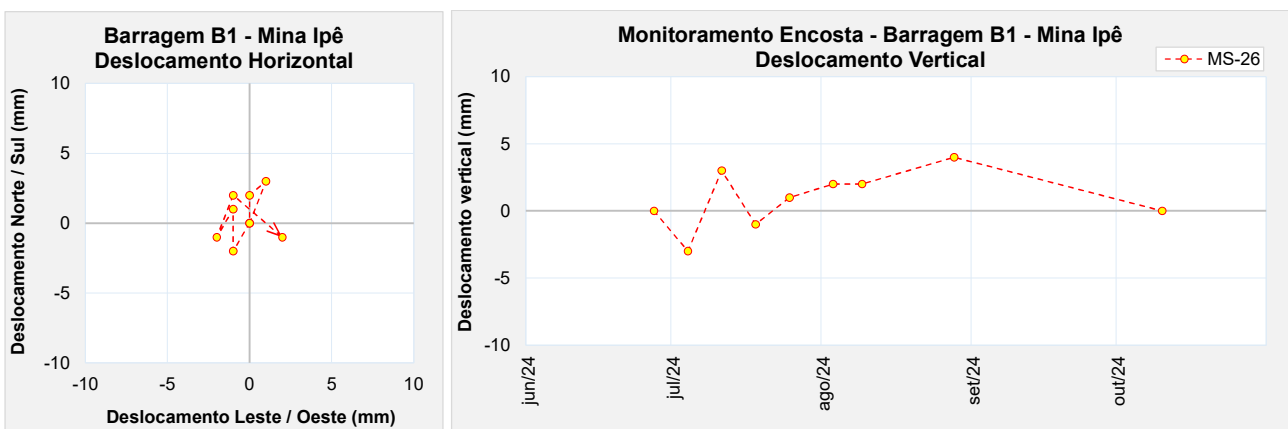
A partir da análise das leituras dos marcos superficiais, pode-se considerar que as movimentações verticais e horizontais no maciço são muito pequenas. Os valores acumulados observados, verticais menores que 4 mm e horizontais resultantes menores que 5 mm, são em parte devidos provavelmente aos erros normais de leitura em função da referência de nível e do equipamento utilizado e sua precisão.

Os marcos MS-01 a MS-21 tiveram suas últimas leituras realizadas no dia 28/08/2024, devido restrições impostas pelo departamento de SSO (Saúde e Segurança Operacional) da MMI, por considerar inseguro a aferição destes marcos, sem as devidas medidas de proteção a serem implantadas. Os demais marcos (MS-22 a MS-26) tiveram leituras realizadas até o dia 10/10/2024.
