BARRAGEM B1 – MINA IPÊ

RELATÓRIO TRIMESTRAL DE ACOMPANHAMENTO DO PROCESSO DE DESCARACTERIZAÇÃO

RELATÓRIO TÉCNICO
12824-R-BA-RL-27-GE_r0

NOVEMBRO
2024

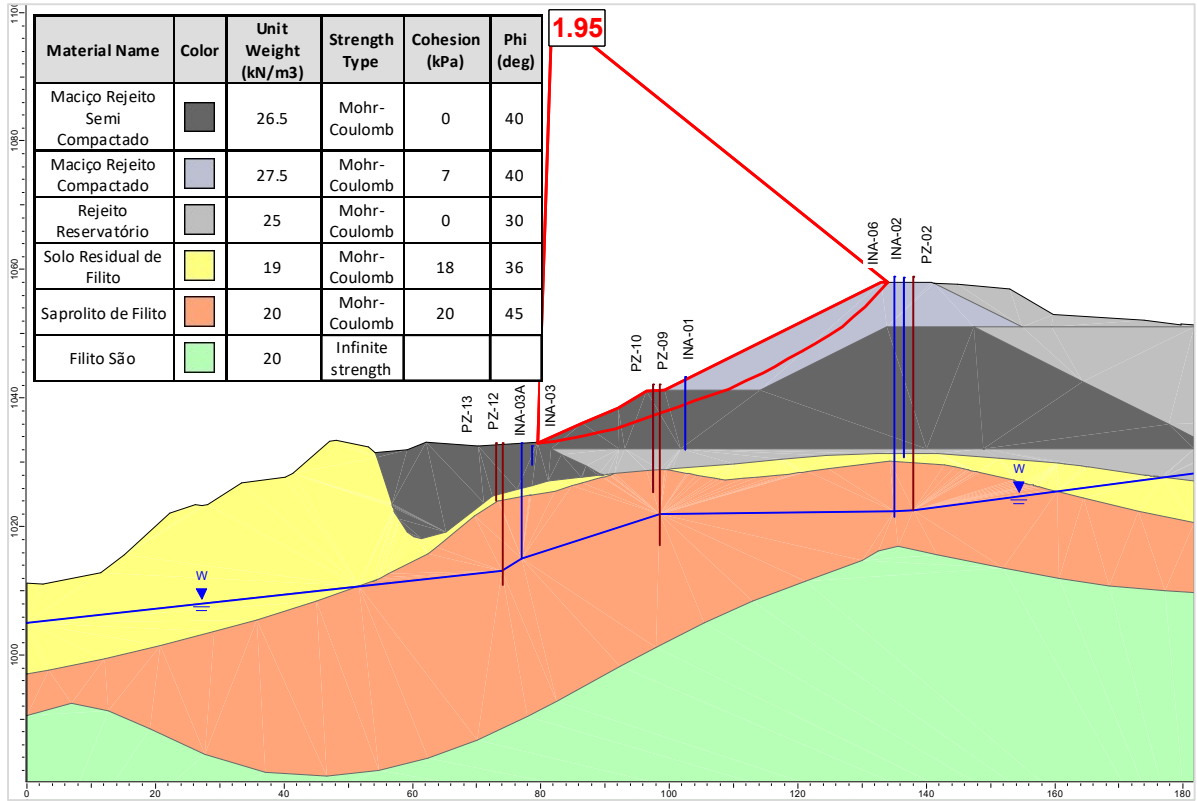
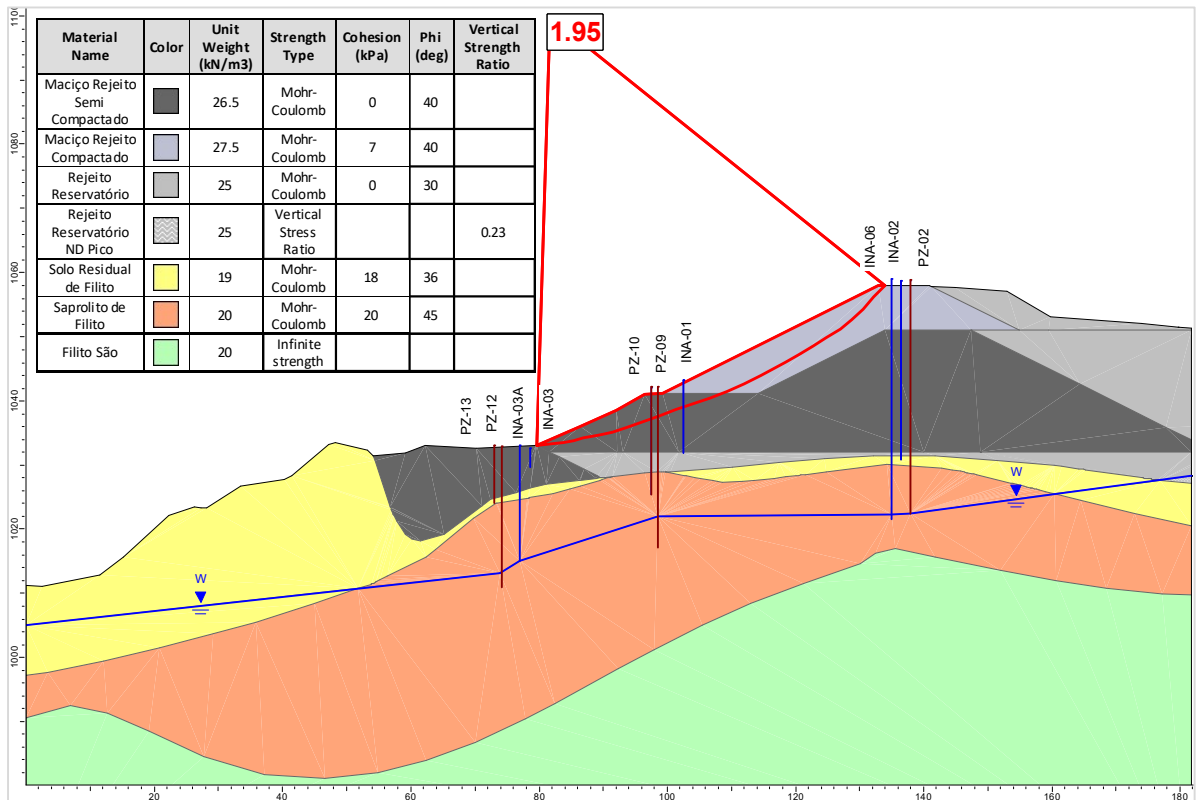
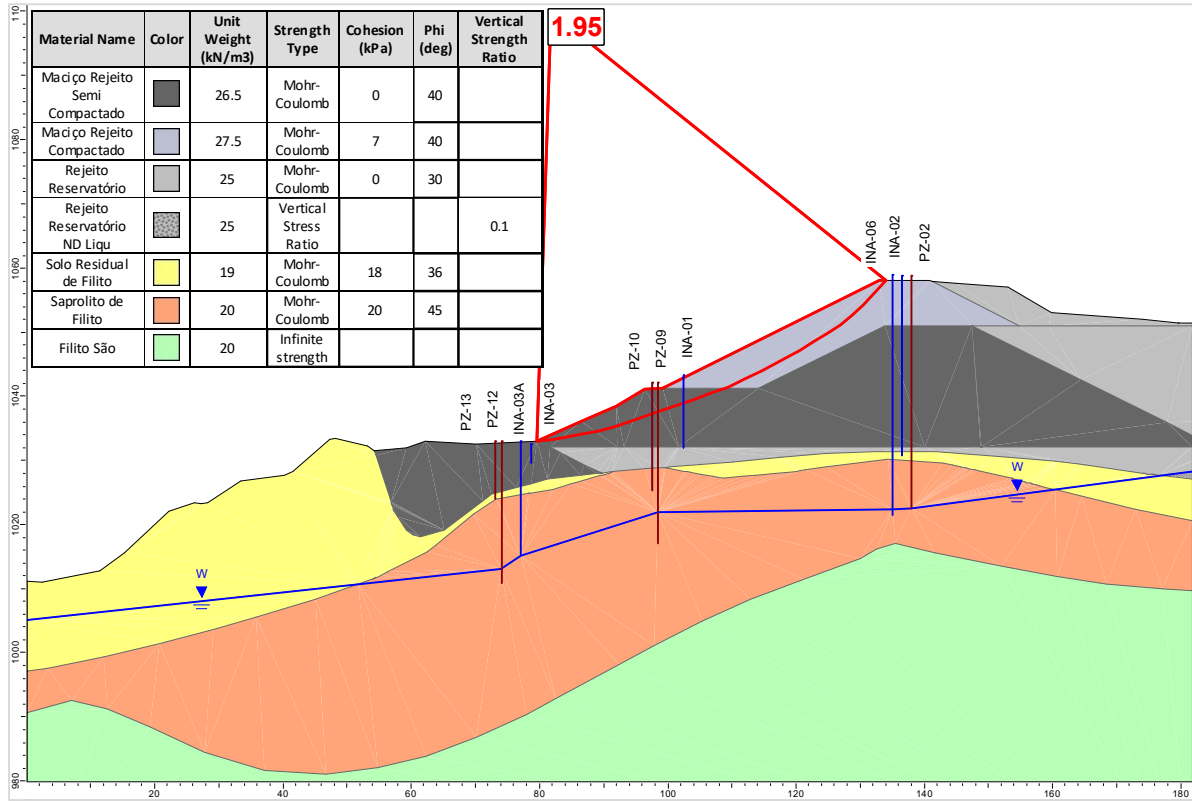
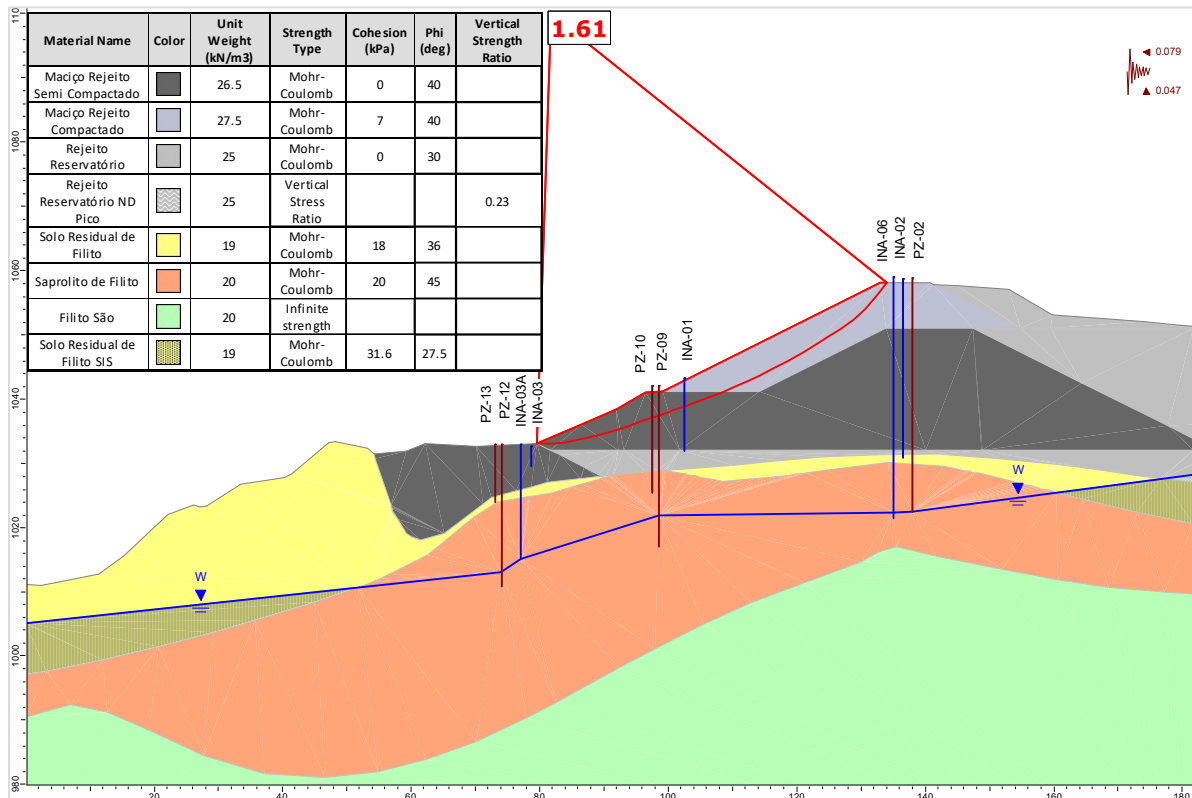
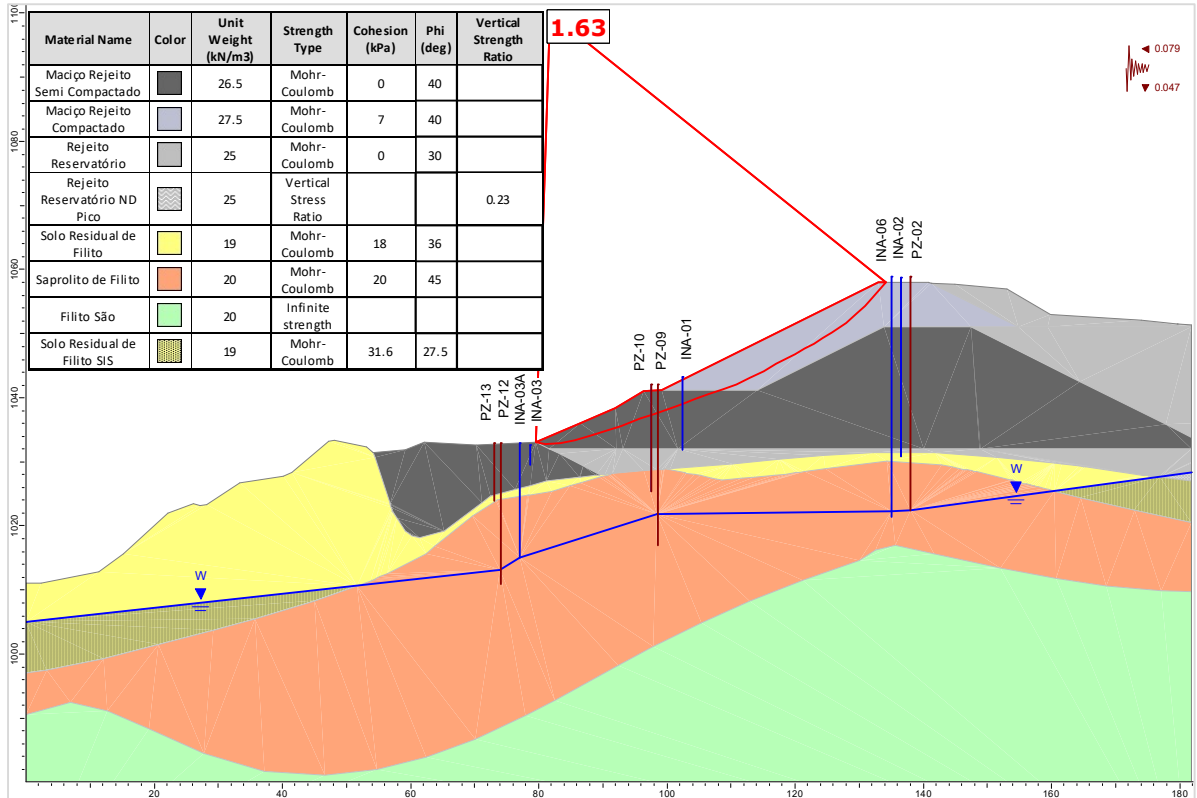
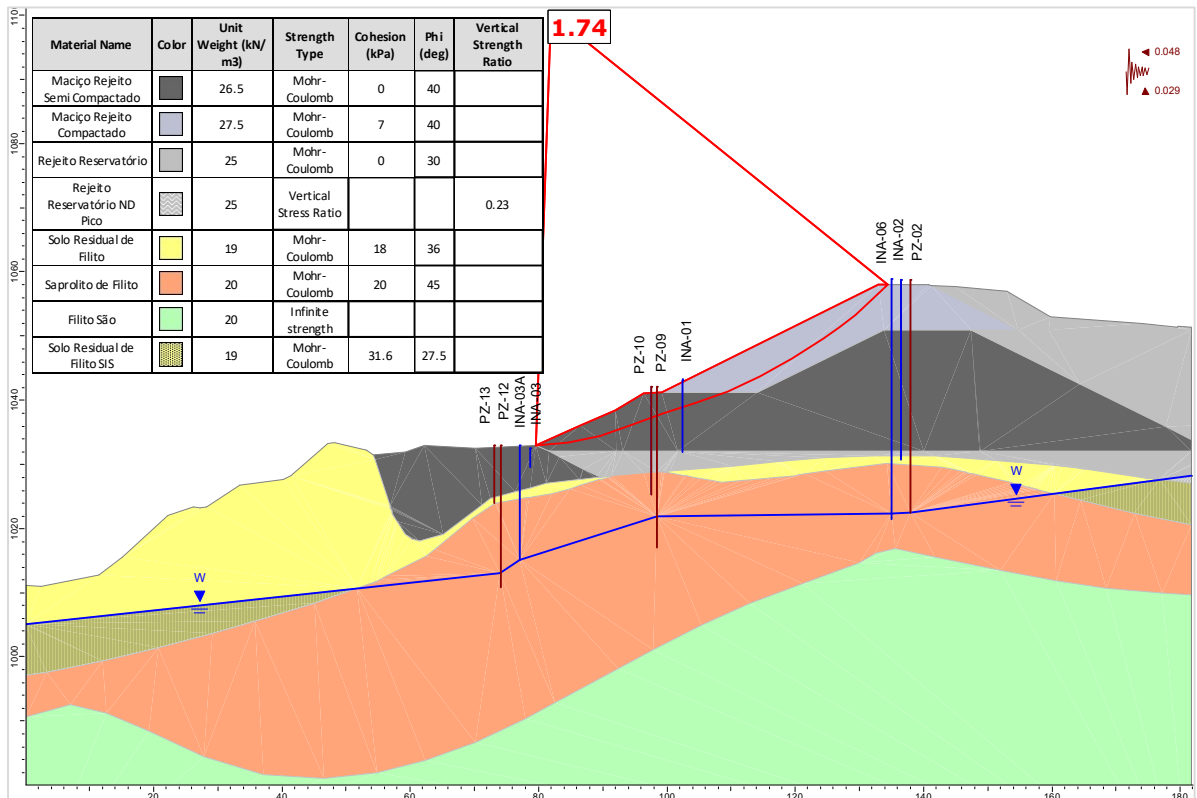
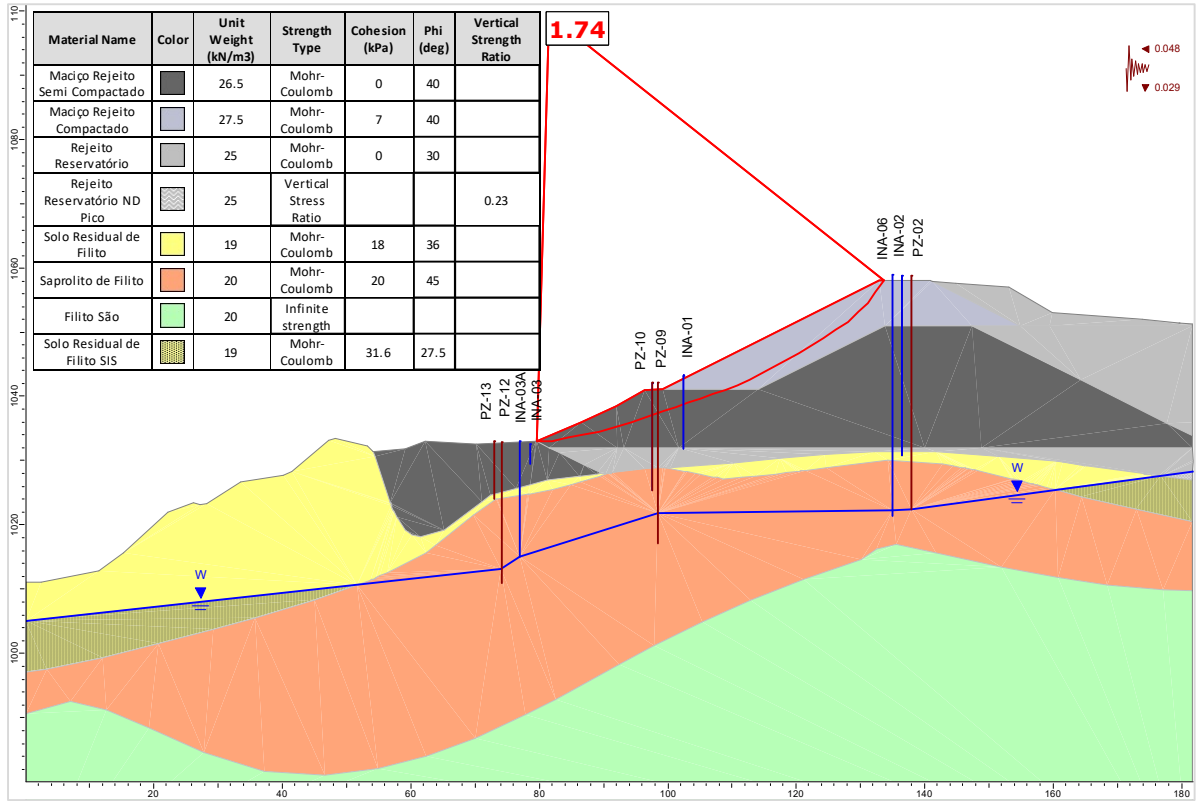
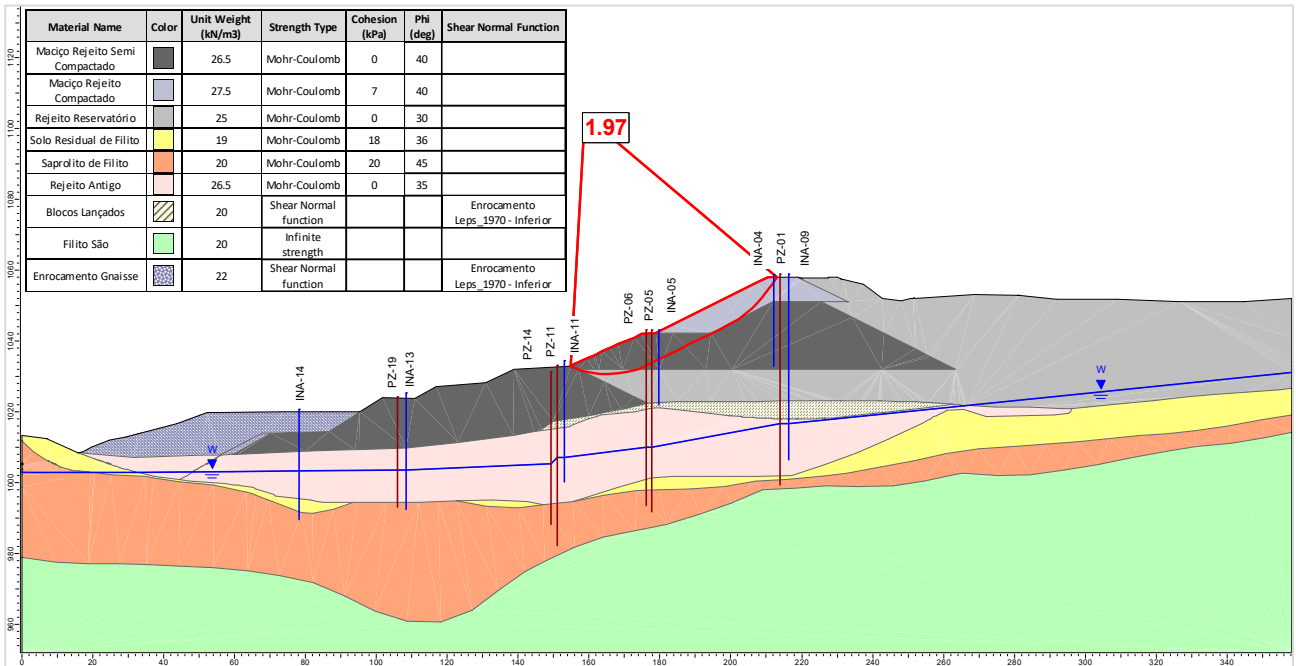
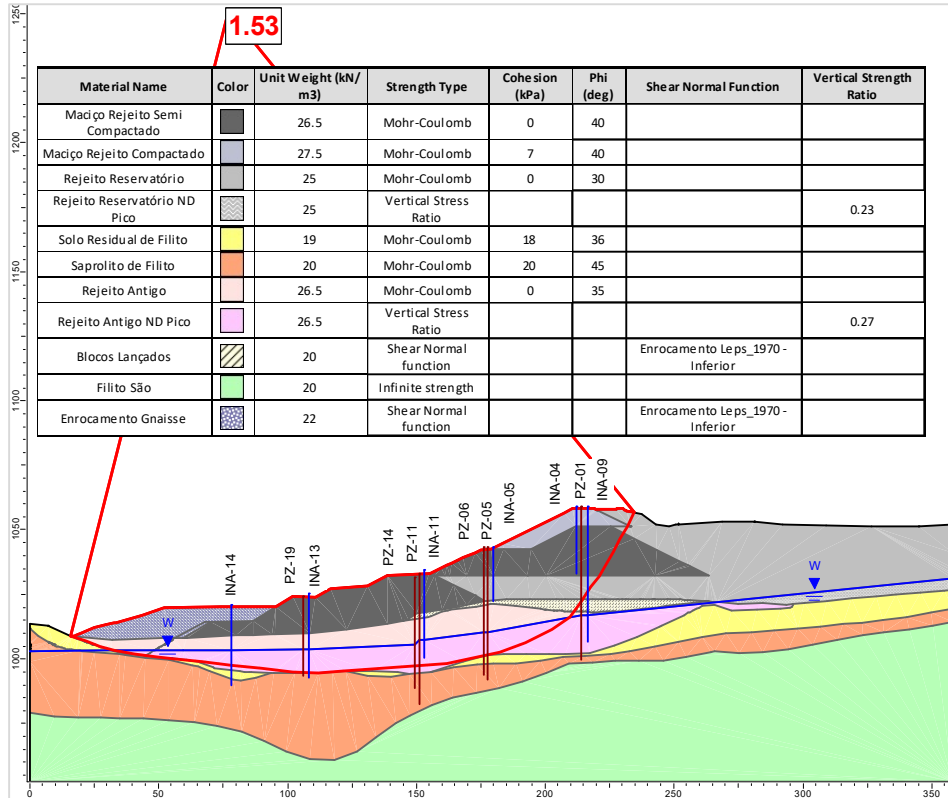
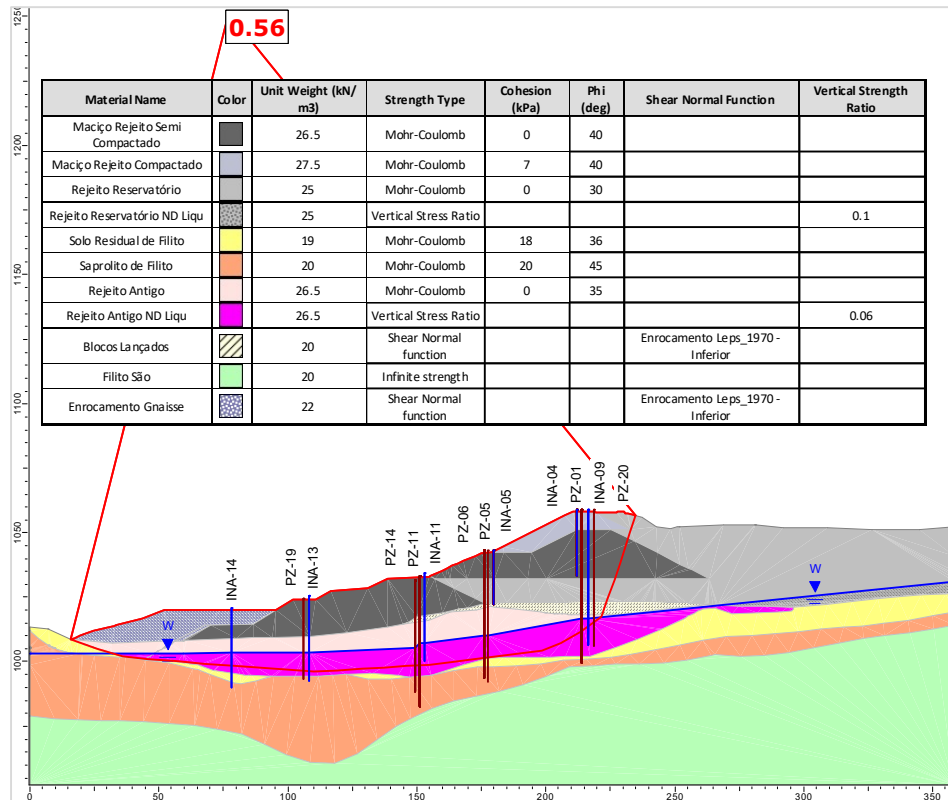
Os resultados das análises de estabilidade realizadas são apresentados na Figura 5.95 a Figura 5.111, destacando-se as superfícies de ruptura global e local que apresentaram os menores fatores de segurança. A Tabela 5.11 apresenta um resumo dos estudos de estabilidade geotécnica.
