BARRAGEM B2 – MINA TICO-TICO

RELATÓRIO TRIMESTRAL DE ACOMPANHAMENTO DO PROCESSO DE DESCARACTERIZAÇÃO

RELATÓRIO TÉCNICO
12824-R-BA-RL-28-GE_r0

NOVEMBRO
2024

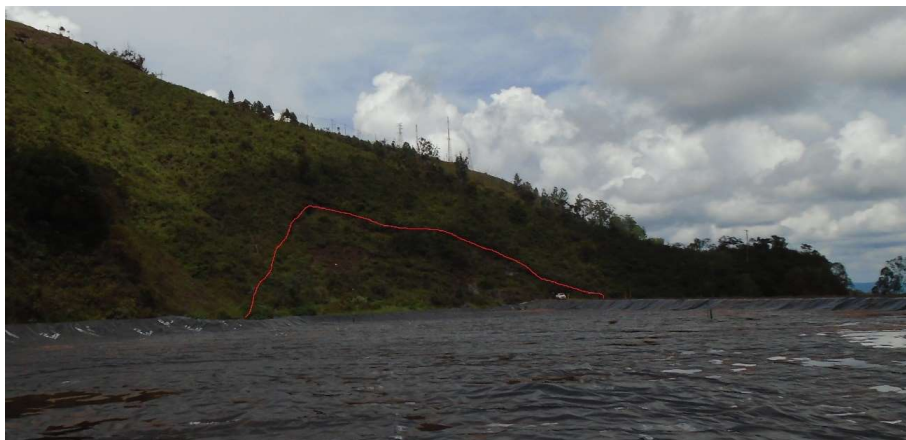
A cunha de escorregamento é superficial, pouco profunda, e provavelmente ocorreu devido à escavação de um acesso no pé da encosta, circundando o reservatório, com taludes muito íngremes, o que provocou a instabilização.

Figura 5.18 – Vista do escorregamento situado na encosta a montante do reservatório.

Durante o mês de julho/2024 foi executada uma berma de equilíbrio em enrocamento (Foto 5.1) e de forma a estabilizar a massa rompida localizada na encosta a montante próximo a ombreira esquerda. Em outubro de 2024, a berma foi ampliada até os pontos da descida da drenagem superficial de modo a proteger o ponto de deságue (Foto 5.2).

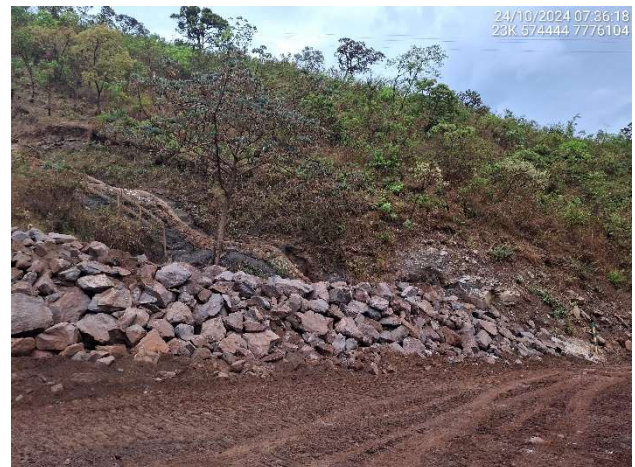
Foto 5.2 – Ampliação da berma de equilíbrio em enrocamento na encosta da ombreira esquerda.

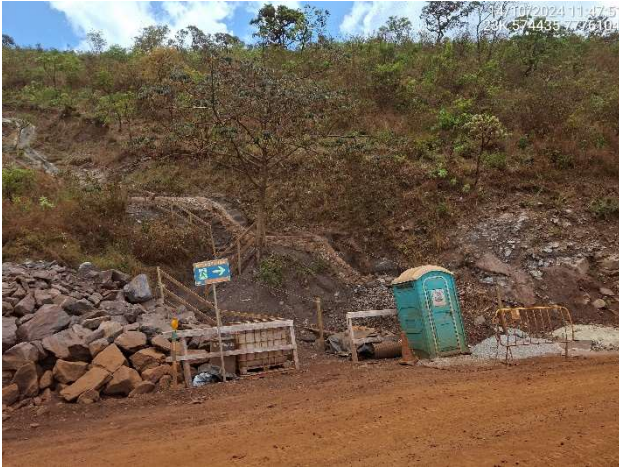
Foto 5.3 – Conclusão da instalação de dispositivos de drenagem superficial no contato da cunha com o terreno natural, na ombreira esquerda.

Além da berma, em outubro foi concluída a instalação de dispositivos de drenagem superficial (Foto 5.3 e Foto 5.4) no contato entre a cunha de ruptura e o terreno natural de forma a reduzir a infiltração de água e assim reduzir a saturação do material e consequentemente, possíveis movimentações.

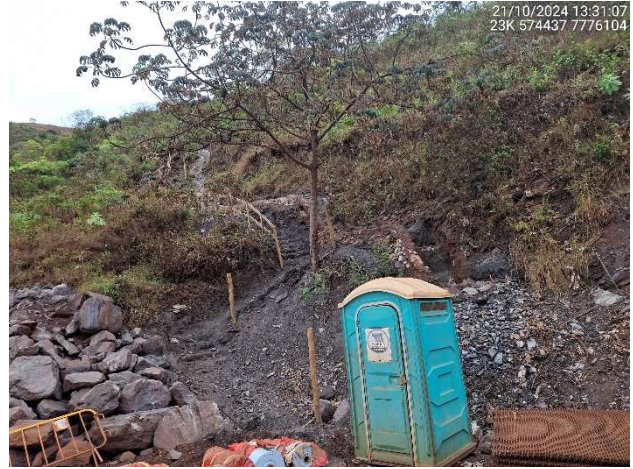
Foto 5.4 – Conclusão da instalação de dispositivos de drenagem superficial no contato da cunha com o terreno natural, na ombreira esquerda.

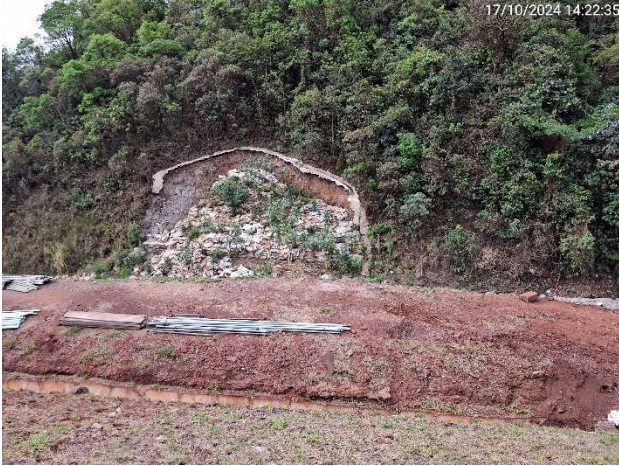
Foto 5.5 – Remoção dos andaimes no canal extravasor próximo à encosta da ombreira direita.

Durante o mês de outubro de 2024, foram removidos os andaimes que estavam no canal extravasor próximo à encosta (Foto 5.5 e Foto 5.6) e foram instaladas grades metálicas (Foto 5.7 e Foto 5.8) sobre o canal extravasor de emergência, como medida preventiva contra uma

possível obstrução do canal, caso ocorra movimentação de material da encosta durante o período chuvoso.

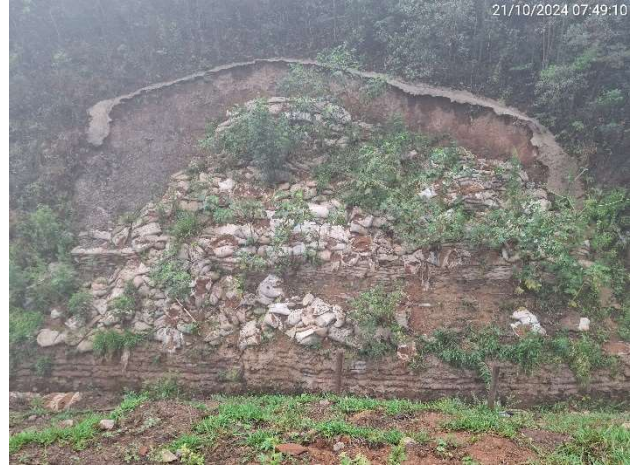
Foto 5.6 – Remoção dos andaimes no canal extravasor próximo à encosta da ombreira direita.

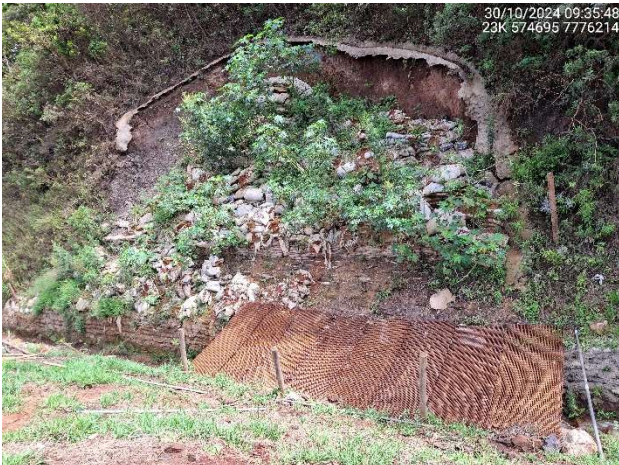
Foto 5.7 – Instalação de grades metálicas sobre o canal extravasor de emergência.

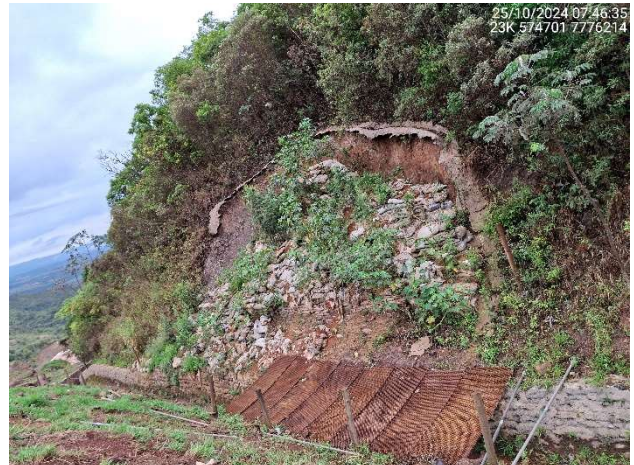
Foto 5.8 – Instalação de grades metálicas sobre o canal extravasor de emergência.

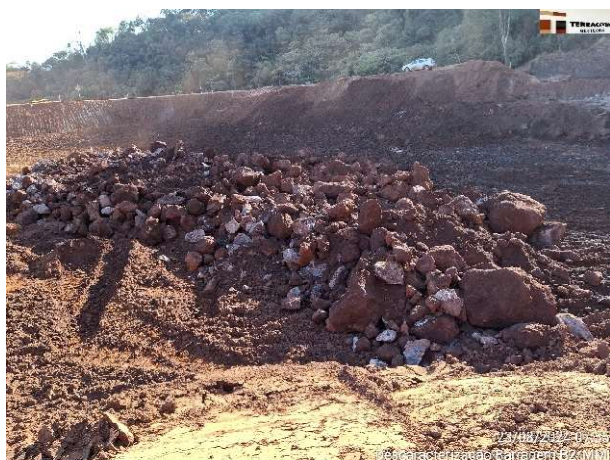
Como pode ser verificado nas imagens apresentadas no item 6.1, as obras estão sendo executadas com escavadeiras, caminhões e, eventualmente, um rompedor, devido à quantidade de blocos de grandes dimensões presentes no reservatório.

Foto 6.13 – Blocos presentes na base da escavação – Etapa 1 – Fase 1B.

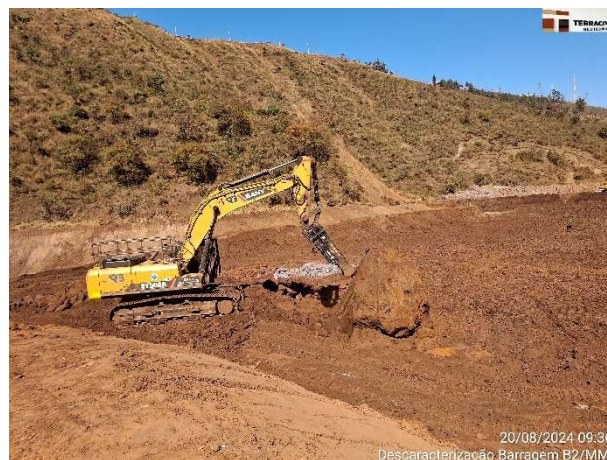
Foto 6.14 – Desmonte dos blocos presentes na base da escavação – Etapa 1 – Fase 1B.

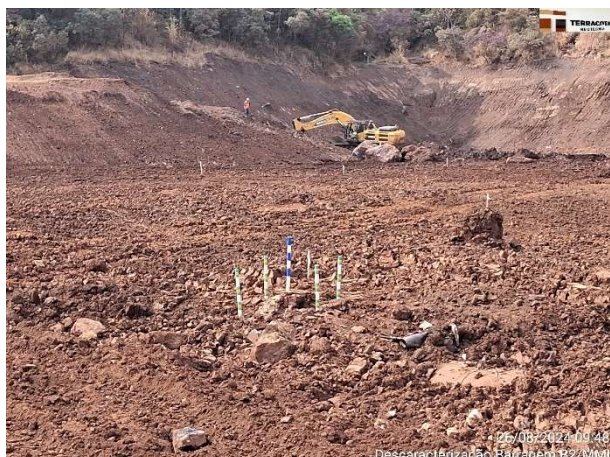
Foto 6.17 – Rebaixamento do instrumento INA-33.

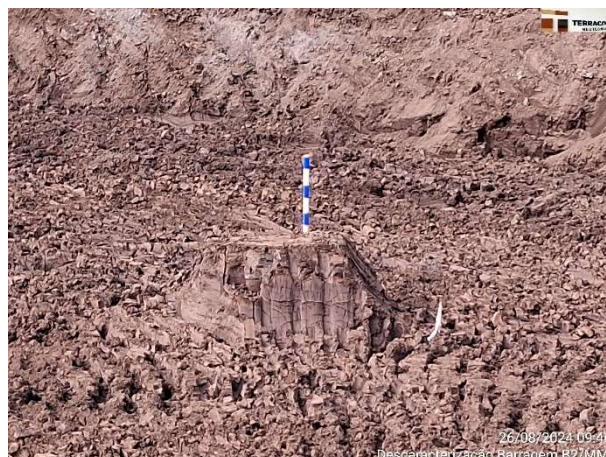
Foto 6.18 – Rebaixamento do instrumento INA-34.

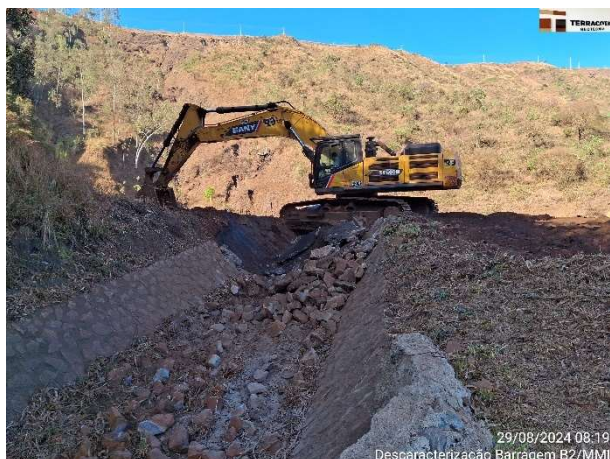
Foto 6.19 – Adequação do canal extravador de emergência - Etapa 1 – Fase 1.

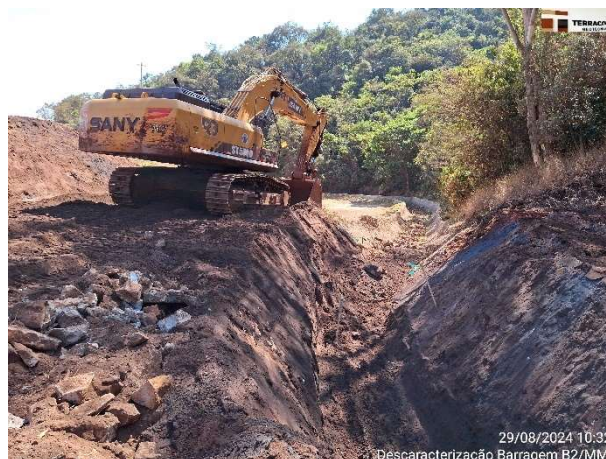
Foto 6.20 – Adequação do canal extravador de emergência - Etapa 1 – Fase 1.

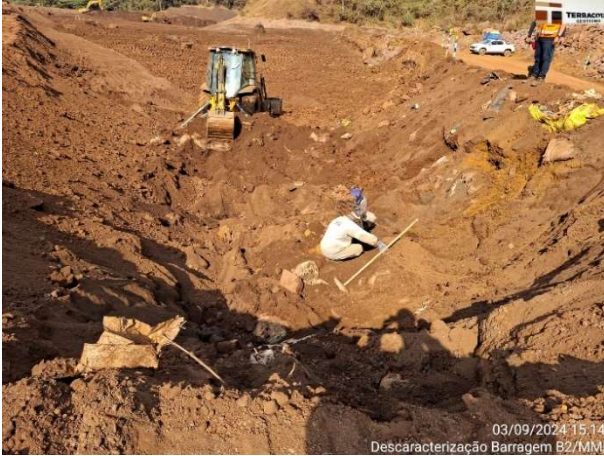
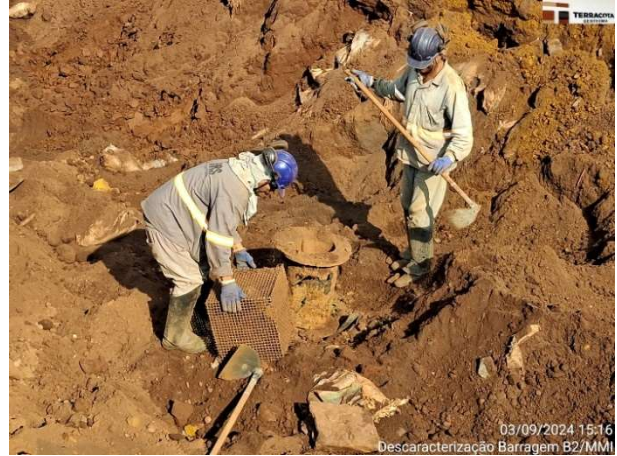
6.1.2.10 Rebaixamento Parcial da Tubulação do Extravador Operacional

Foto 6.39 – Rebaixamento da tubulação do extravasador operacional.

Foto 6.40 – Rebaixamento da tubulação do extravasador operacional.

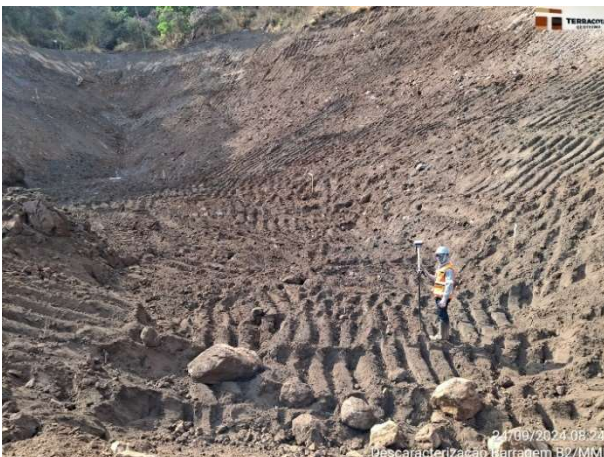
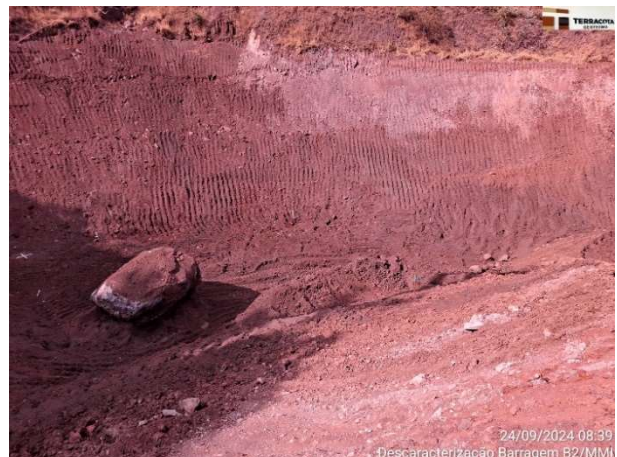
6.1.2.12 Rebaixamento do Sump - Etapa 1 - Fase 2

Foto 6.43 – Rebaixamento do sump - Etapa 1 - Fase 2 (Elev. 1.114,00 m).

Foto 6.44 – Rebaixamento do sump - Etapa 1 - Fase 2 (Elev. 1.114,00 m).

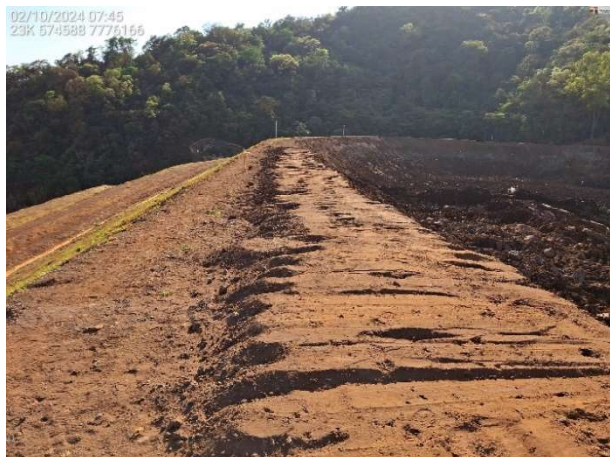
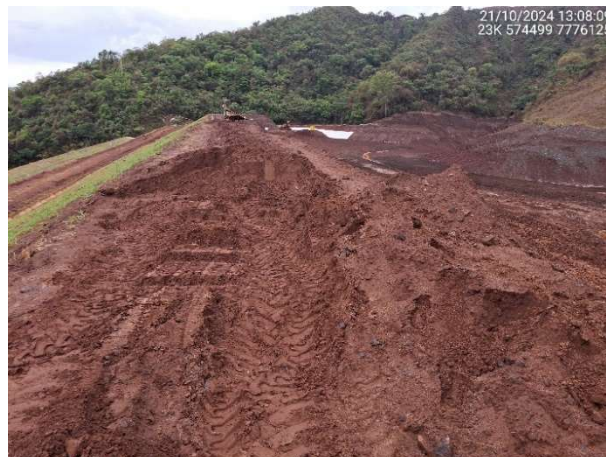
6.1.2.13 Remoção da Leira Localizada na Crista Atual - El 1.125,0 m

Foto 6.45 – Remoção da leira localizada na crista atual – El. 1.125,0 m.

Foto 6.46 – Remoção da leira localizada na crista atual – El. 1.125,0 m.

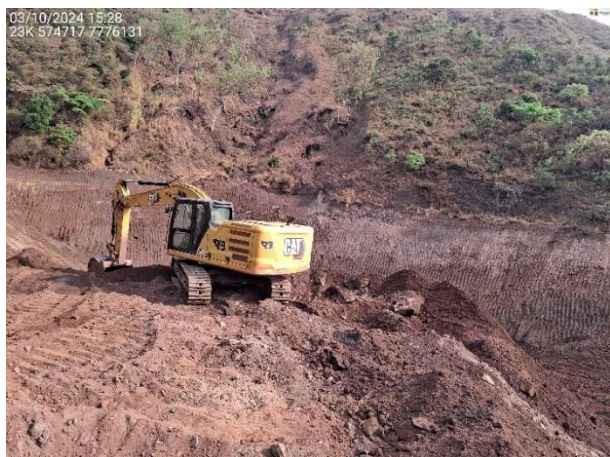
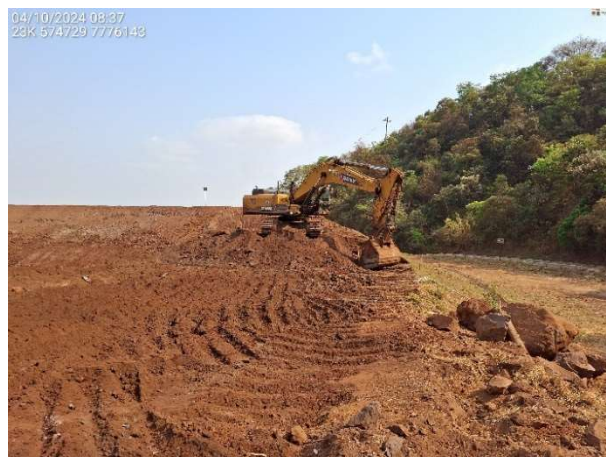
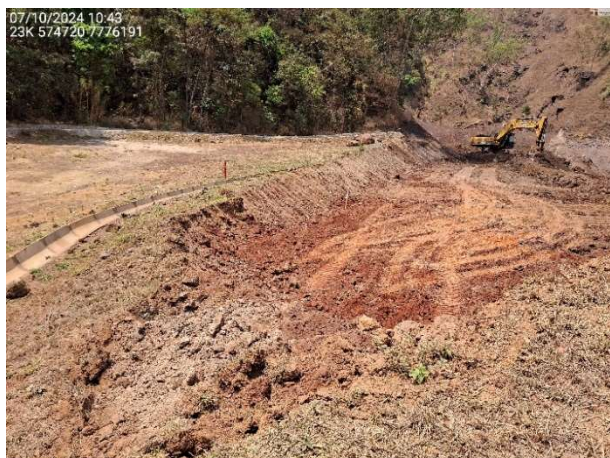
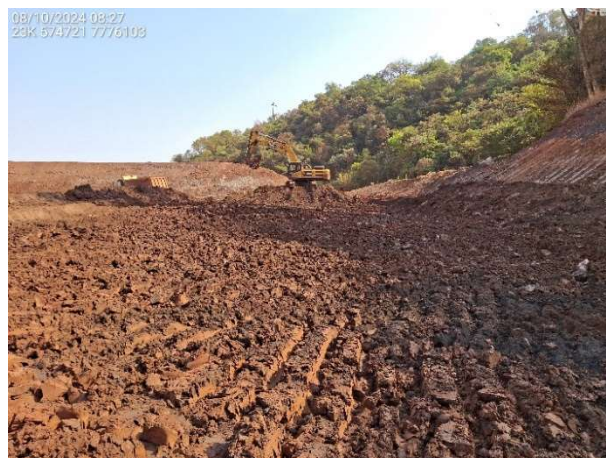
6.1.2.14 Remoção Parcial do Maciço do 10º Alteamento - Etapa 1 - Fase 2B

Foto 6.47 – Remoção parcial do maciço do 10º alteamento - Etapa 1 - Fase 2B.

Foto 6.48 – Remoção parcial do maciço do 10º alteamento - Etapa 1 - Fase 2B.

Foto 6.49 – Remoção parcial do maciço do 10º alteamento - Etapa 1 - Fase 2B.

Foto 6.50 – Remoção parcial do maciço do 10º alteamento - Etapa 1 - Fase 2B.

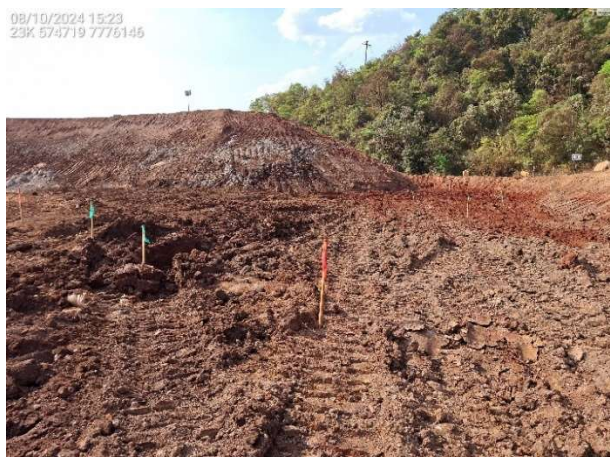
Foto 6.53 – Demarcação da escavação do canal de conexão ao extravaso de emergência.

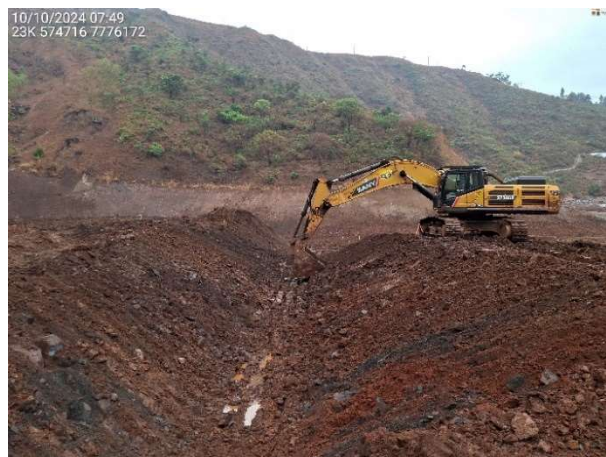
Foto 6.54 – Escavação do canal de conexão ao extravaso de emergência.

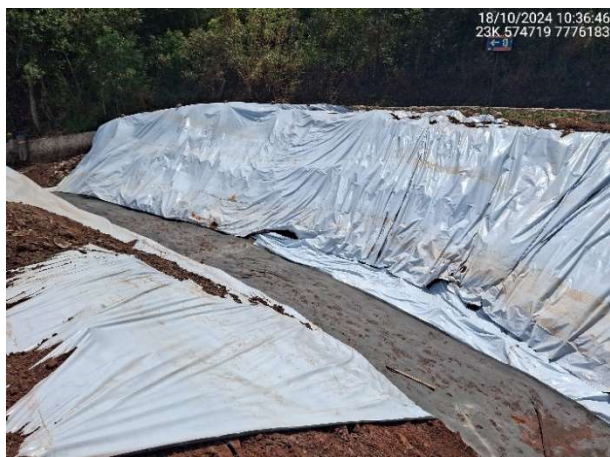
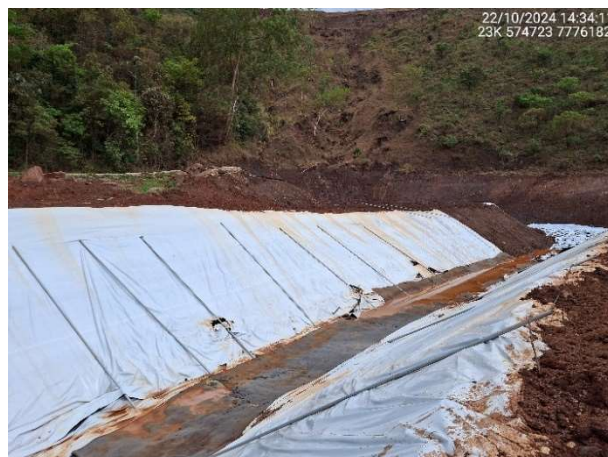
6.1.2.19 Revestimento do Canal de Conexão

Foto 6.59 – Revestimento do canal com PEBD (taludes) e manta cimentícia (base).

Foto 6.60 – Revestimento do canal com PEBD (taludes) e manta cimentícia (base).

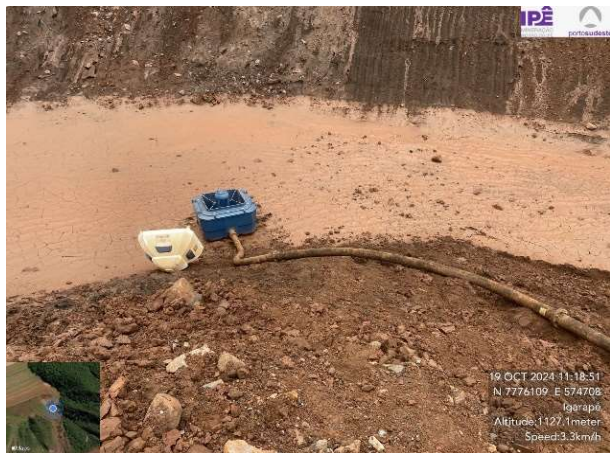
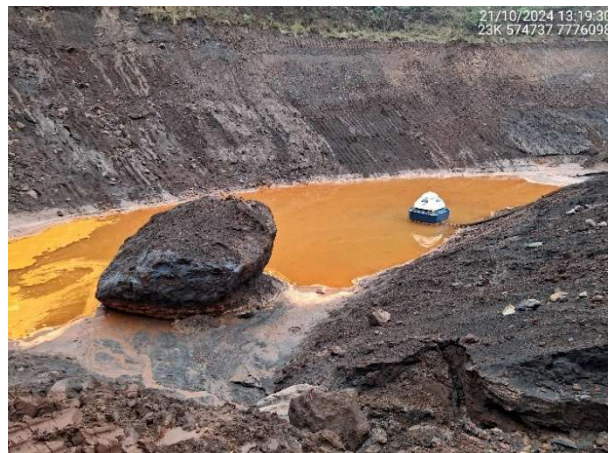
6.1.2.20 Instalação de Sistema de Bombeamento no Sump do Reservatório

Foto 6.61 – Bomba instalada no sump do reservatório.

Foto 6.62 – Bomba instalada no sump do reservatório.

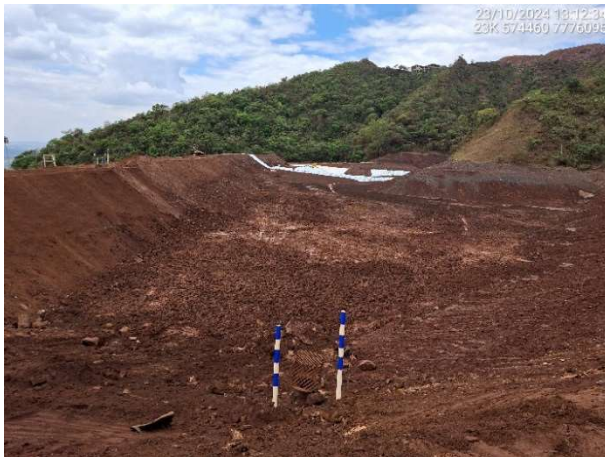
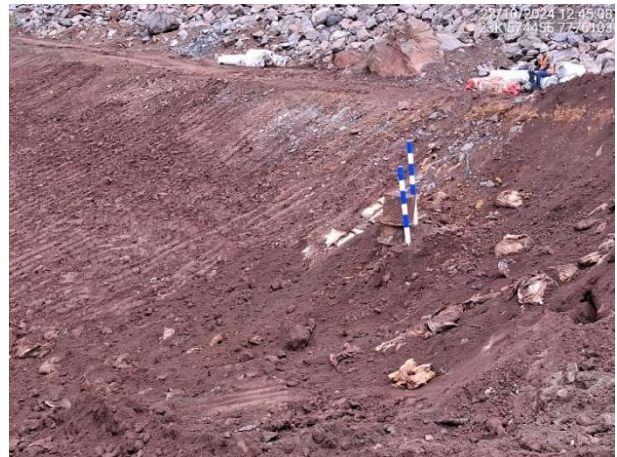
6.1.2.22 Limpeza no Entorno do Extravador Operacional

Foto 6.65 – Limpeza no entorno do extravasor operacional.

Foto 6.66 – Limpeza no entorno do extravasor operacional.

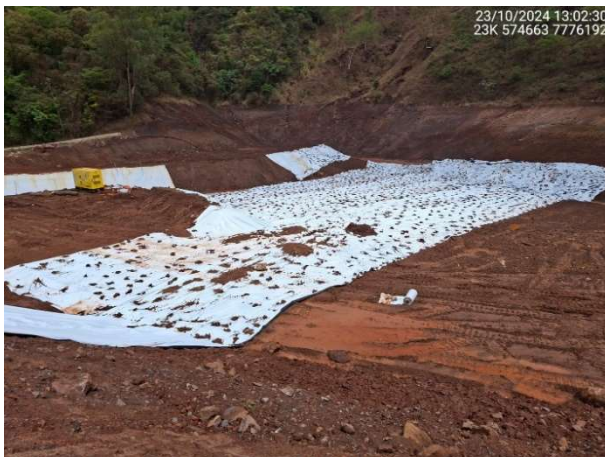
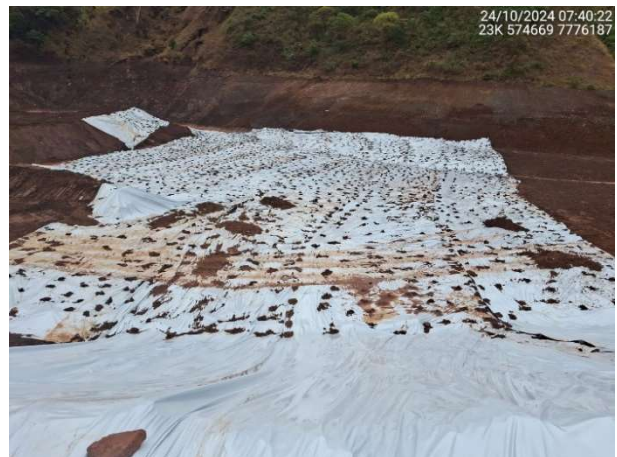
6.1.2.23 Revestimento do Reservatório com Lona PEBD (Em andamento)

Foto 6.67 – Revestimento do reservatório com lona PEBD (polietileno de baixa densidade).

Foto 6.68 – Revestimento do reservatório com lona PEBD (polietileno de baixa densidade).

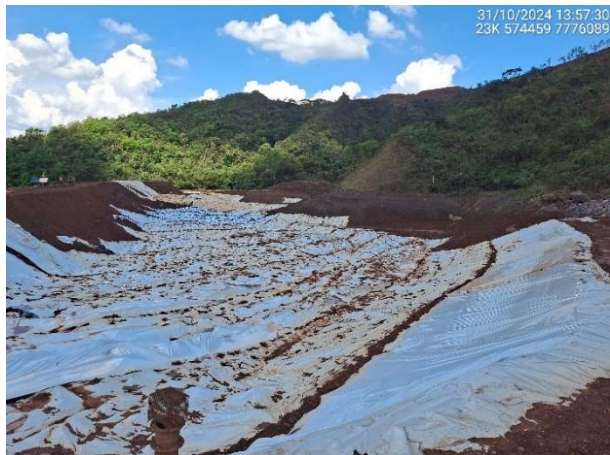
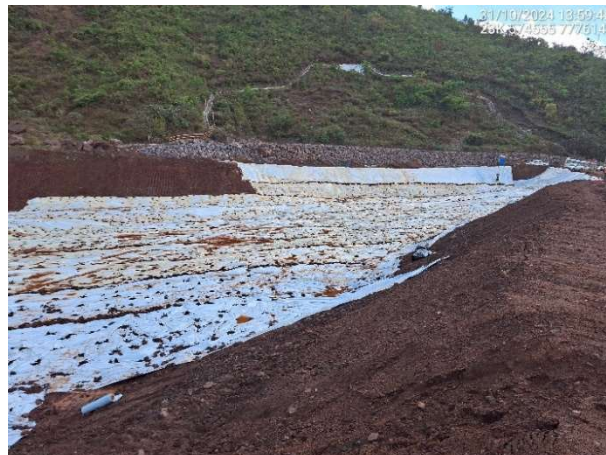
Foto 6.69 – Revestimento do reservatório e face do talude de montante com PEBD.

Foto 6.70 – Revestimento do reservatório e face do talude de montante com PEBD.

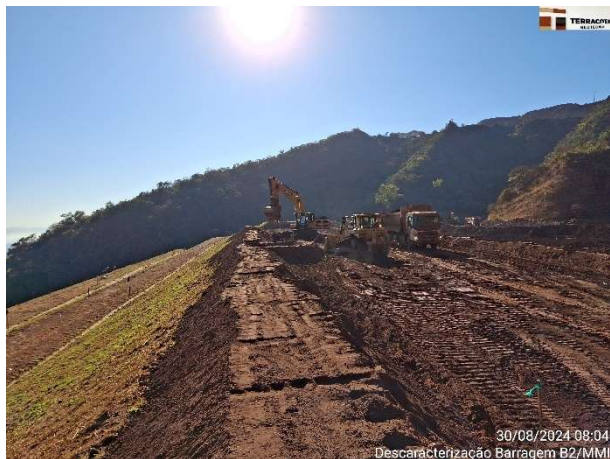
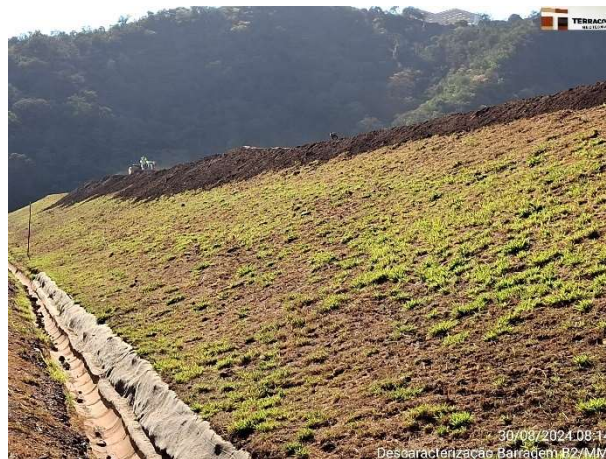
6.1.3.1 Material Oriundo da Escavação do Maciço do 11º Alçamento contaminando a face do talude de jusante

Foto 6.71 – Material oriundo da escavação do maciço e do reservatório contaminando a face do talude de jusante.

Foto 6.72 – Material oriundo da escavação do maciço e do reservatório contaminando a face do talude de jusante.

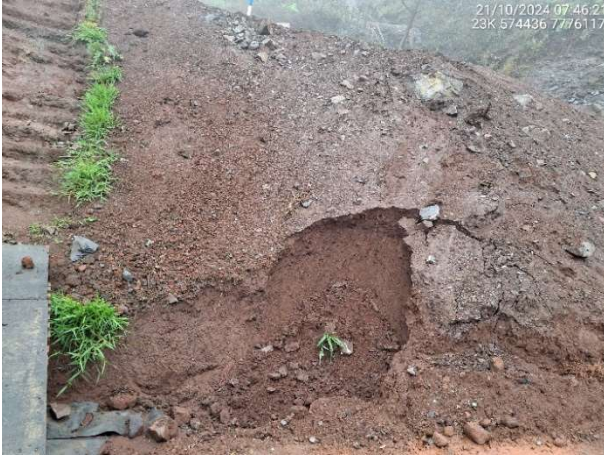
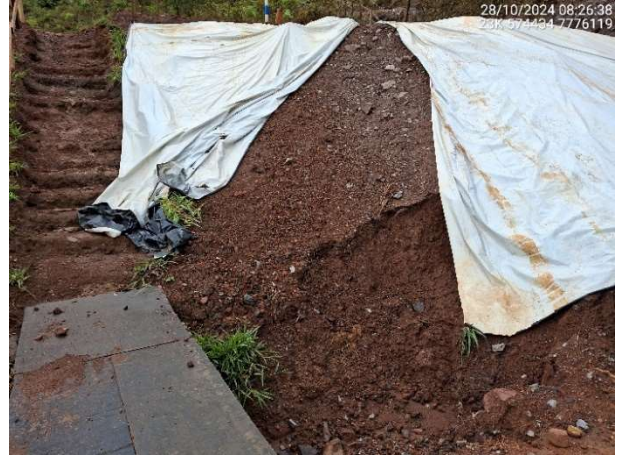
6.1.3.2 Assoreamento de Dispositivos de Drenagem Superficial

Foto 6.73 – Carreamento de material para dentro do dispositivo de drenagem superficial.

Foto 6.74 – Carreamento de material para dentro do dispositivo de drenagem superficial.

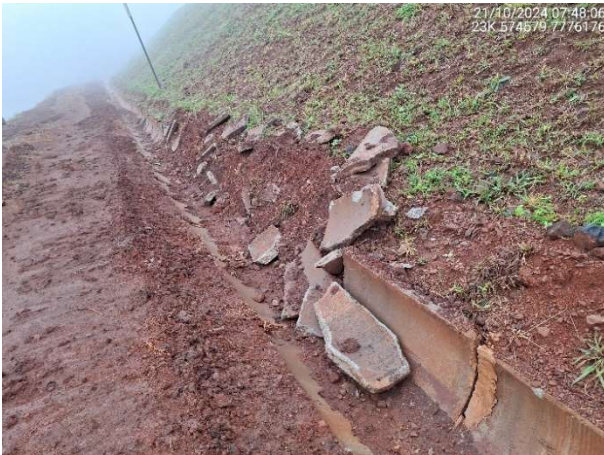
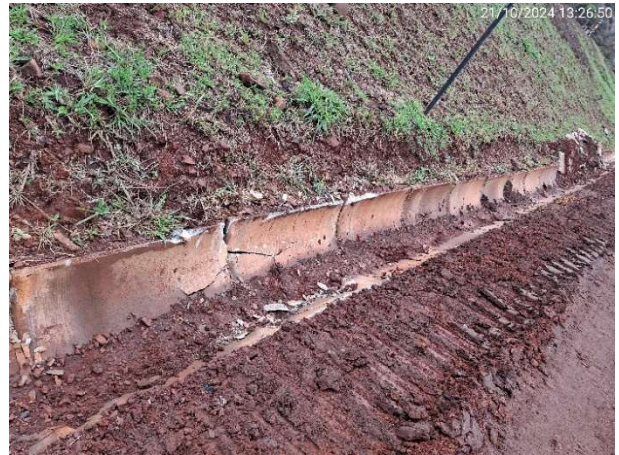
6.1.3.3 Dispositivos de Drenagem Superficial Danificados

Foto 6.75 – Dispositivo de drenagem superficial danificado, localizado na berma El. 1.119,00 m.

Foto 6.76 – Dispositivo de drenagem superficial, danificado, localizado na berma El. 1.119,00 m.

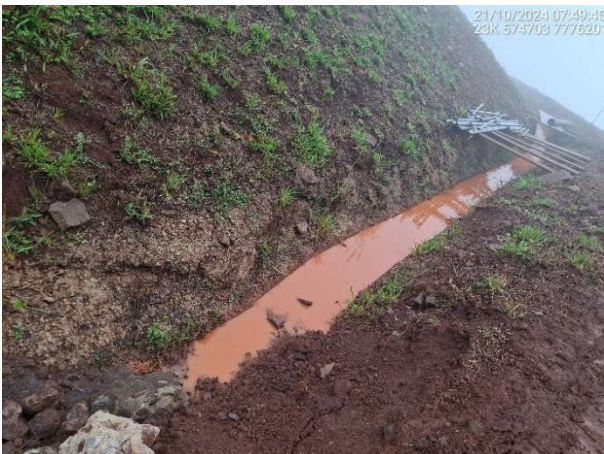
6.1.3.4 Dispositivo de Drenagem Superficial Obstruído e Alagado (corrigido)

Foto 6.77 – Drenagem superficial da berma El. 1.119,00 obstruída e alagada.

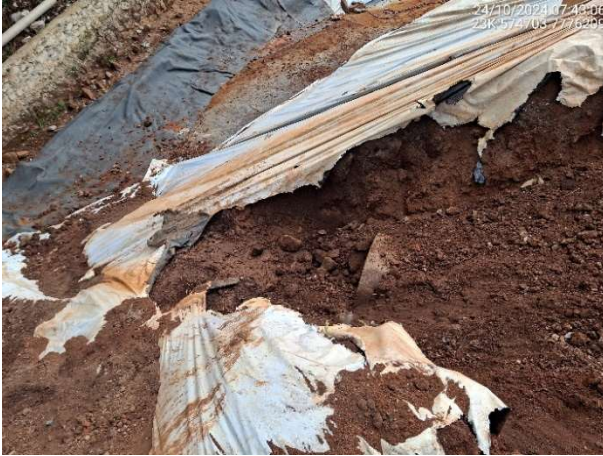
6.1.3.5 Deságue Inadequado da Drenagem Superficial (corrigido)

Foto 6.79 – Deságue inadequado da drenagem superficial na face do talude do canal de conexão.

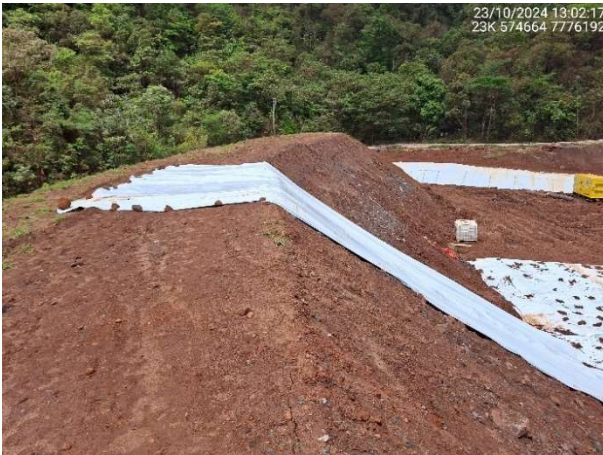
6.1.3.6 Ancoragem Inadequada do Revestimento do Reservatório

Foto 6.81 – Ancoragem inadequada do PEBD na crista e na face do talude de montante.

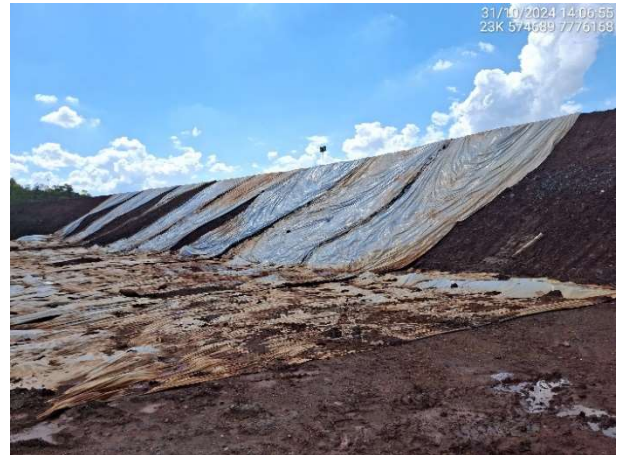
Foto 6.82 – Transpasse inadequado do PEBD na face do talude de montante.

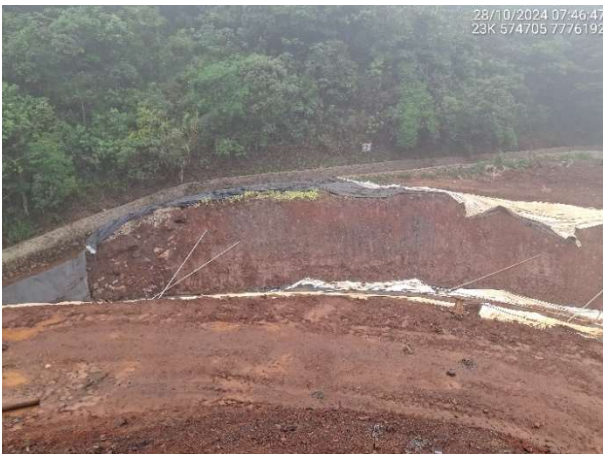
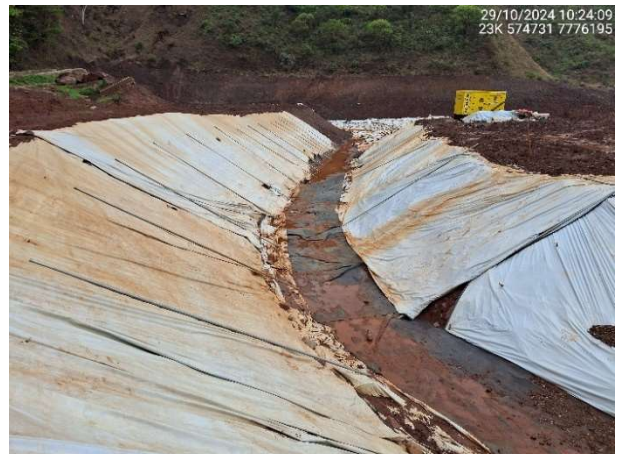
6.1.3.7 Revestimento Inadequado dos Taludes do Canal de Conexão

Foto 6.83 – Necessidade de substituição do revestimento dos taludes por manta cimentícia.

Foto 6.84 – Necessidade de substituição do revestimento dos taludes por manta cimentícia.

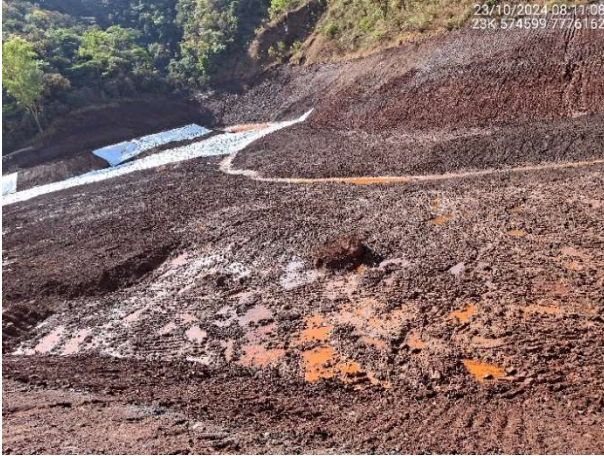
6.1.3.8 Falta de Proteção e Identificação de Instrumento no Reservatório

Foto 6.85 – Instrumento INA-33 sem proteção e não identificado no reservatório.

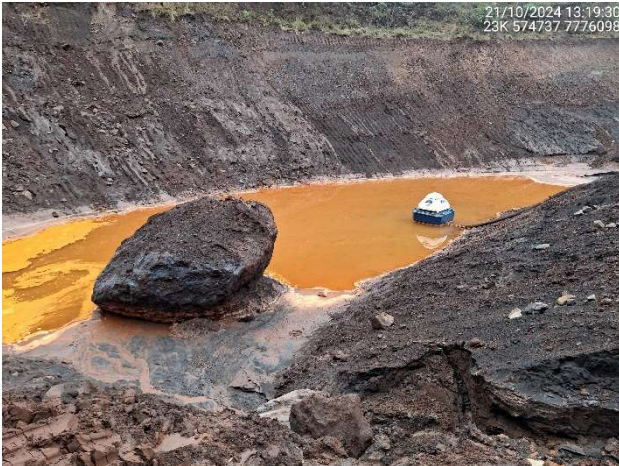
O *sump* está sendo rebaixado de acordo com o avanço da remoção dos rejeitos do reservatório e atualmente se encontra próximo da elevação 1.114,00. No *sump* foram instalados um sistema de bombeamento principal e um sobressalente, em caso de falha do primeiro, com capacidade para direcionar as águas para o sistema extravasor. Ainda se encontra pendente a instalação de dispositivo de acionamento automatizado do sistema de bombeamento.

Foto 6.87 – Bomba principal instalada no *sump* do reservatório.

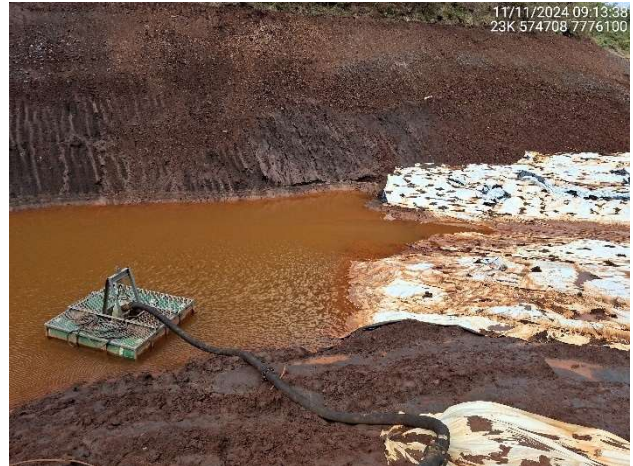
Foto 6.88 – Bomba sobressalente instalada no *sump* do reservatório.

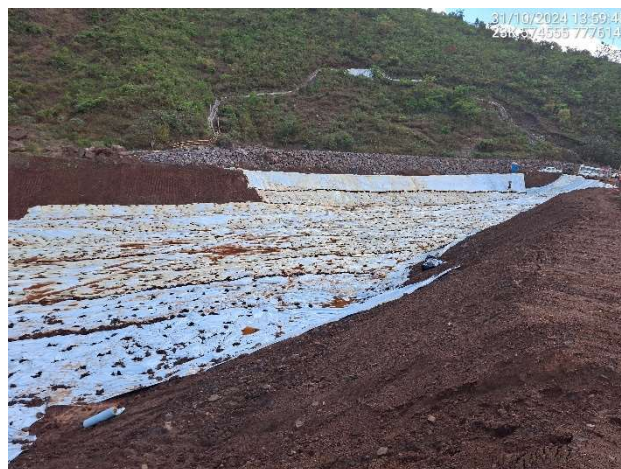
Foto 6.90 – Revestimento do reservatório e face do talude de montante.

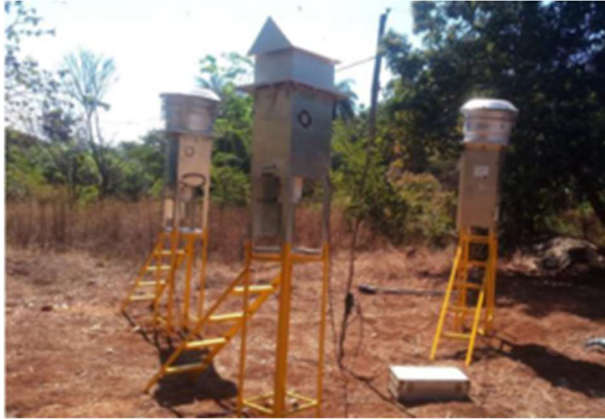
* O terreno onde se encontra a casa do sr. Rogério foi adquirido pela Mineração Morro do Ipê e por questões de segurança e ausência de energia está o monitoramento está suspenso desde abril de 2024. A equipe de meio ambiente segue em tratativa para realocação do ponto para uma escola na mesma região, sem interferir no arranjo da rede de monitoramento.

Figura 6.136 – Ponto P-03 – Casa do Sr. Rogério.
