BARRAGEM B2 – MINA TICO-TICO

RELATÓRIO TRIMESTRAL DE ACOMPANHAMENTO DO PROCESSO DE DESCARACTERIZAÇÃO

RELATÓRIO TÉCNICO
12824-R-BA-RL-23-GE_r0

AGOSTO
2024

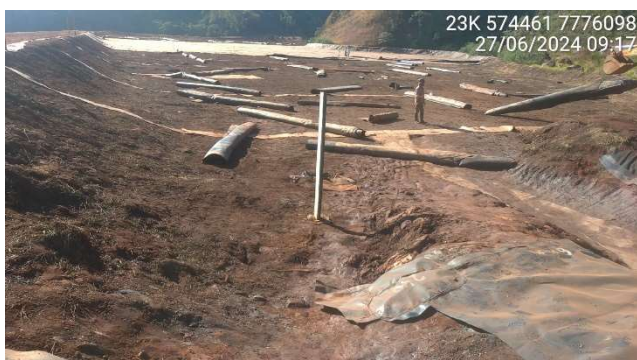
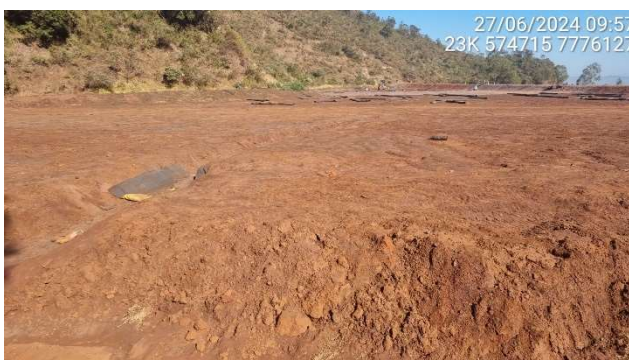
No período entre a 2ª quinzena de junho de 2024 e a 1ª quinzena de julho/2024 foi realizada a remoção da impermeabilização do reservatório, como parte dos serviços de preparação para o início das obras de descaracterização. As geomembranas foram retiradas de modo a serem preservadas pois serão reutilizadas em etapas intermediárias para selamento do reservatório em fases intermediárias.

Foto 5.1 – Reservatório da barragem.
(Remoção da geomembrana em andamento)

Foto 5.2 – Reservatório da barragem.
(Remoção da geomembrana em andamento)

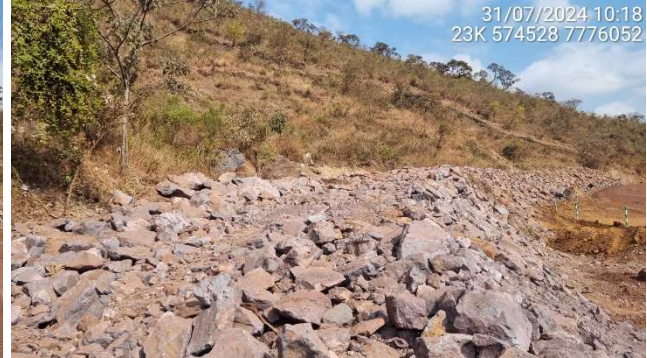
Foto 5.6 – Berma de equilíbrio em enrocamento na encosta próxima a ombreira esquerda.

Durante o mês de julho/2024 foi executada uma berma de equilíbrio em enrocamento (Foto 5.5 e Foto 5.6) de forma a estabilizar a massa rompida localizada na encosta a montante próximo a ombreira esquerda. Além da berma, está em processo de instalação de dispositivos de drenagem superficial (Foto 5.7 e Foto 5.8) no contato entre a cunha e o terreno natural de forma a reduzir

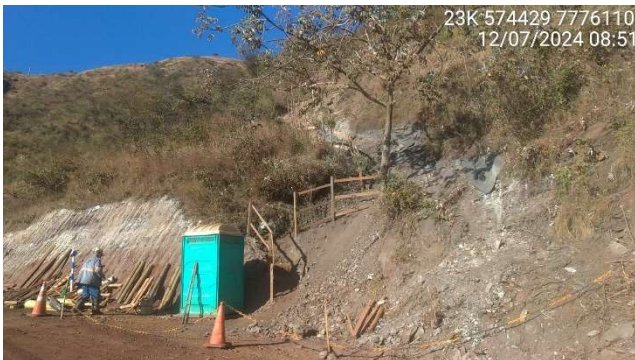
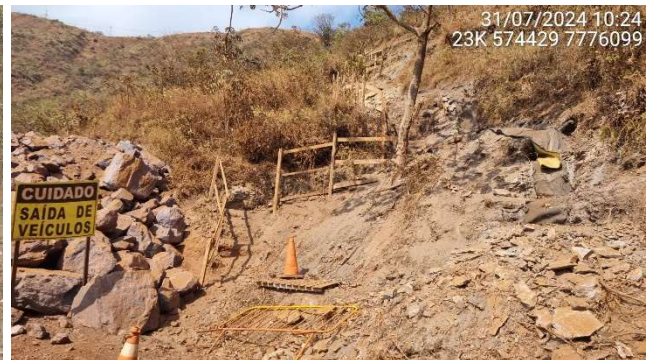
a infiltração de água e assim reduzir a saturação do material e conseqüentemente, possíveis movimentações.

Foto 5.7 – Instalação de dispositivos de drenagem superficial no contato da cunha com o terreno.

Foto 5.8 – Instalação de dispositivos de drenagem superficial no contato da cunha com o terreno.

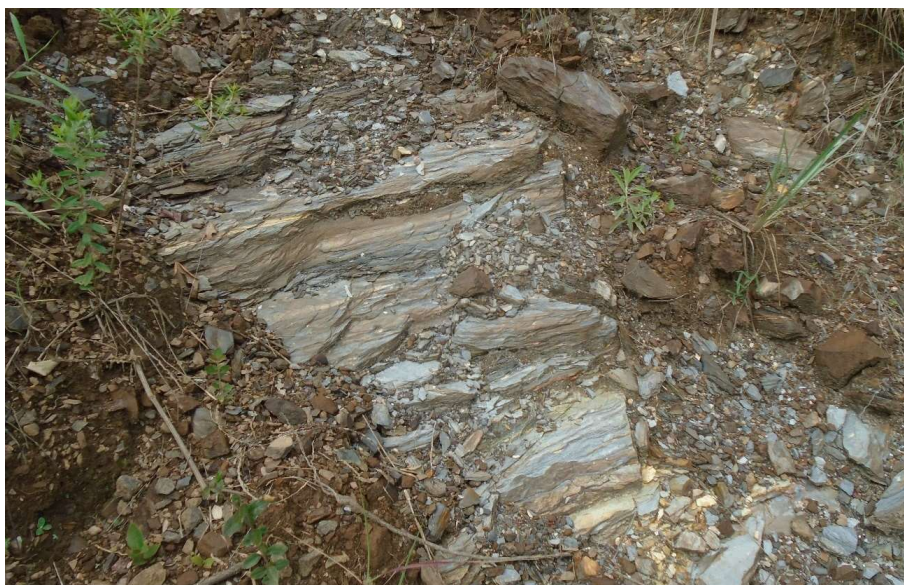
Figura 5.7 – Filito da Formação Cercadinho no local do escorregamento.

Atualmente, existe uma superfície de escorregamento, do tipo circular, aberta na encosta natural situada a montante do reservatório da barragem, na sua margem esquerda. No local ocorrem os filitos cinza prateado, com lentes de quartzito ferruginoso (Figura 5.7).

A direção dos planos de xistosidade é, aproximadamente, leste – oeste, com mergulho de cerca de 50° a 60° para sul, ou seja, para dentro da encosta (montante).

A cunha de escorregamento é superficial, pouco profunda, e provavelmente ocorreu devido à escavação de um acesso no pé da encosta, circundando o reservatório, com taludes muito íngremes, o que provocou a instabilização.

Conforme apresentado no subitem 5.3.3, foi executada uma berm de equilíbrio em enrocamento de forma a estabilizar a encosta. A região segue monitorada através de 13 marcos de controle, a localização desses marcos pode ser verificada na Figura 5.10 e as coordenadas de instalação na Tabela 5.1.

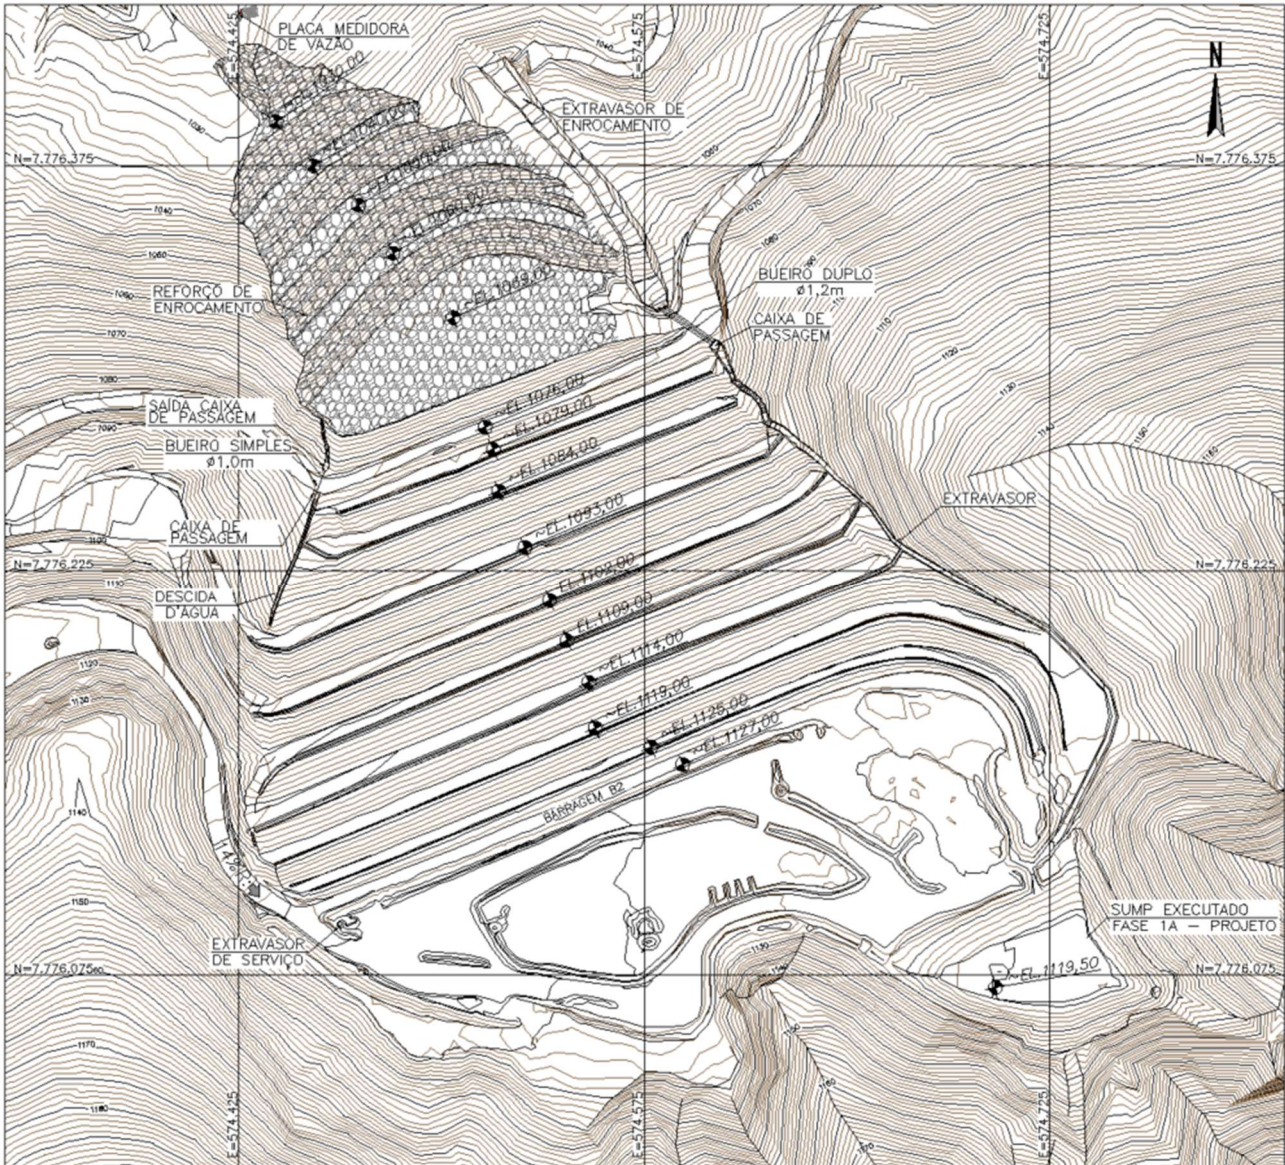
Figura 6.4 – Levantamento topográfico 01/08/24 – Obras Executadas - Planta – Fase 1A.

Os levantamentos topográficos e ortofotos de acompanhamento das obras estão sendo realizados pela MMI com frequência quase diária, de modo a se registro e controle das obras. A seguir é apresentado o levantamento realizado pela MMI em 01/08/2024 (ACAD_ATUALIZACAO_GERAL_MMI_01AGO24.dwg) e ortofoto com a conclusão da Fase 1A.

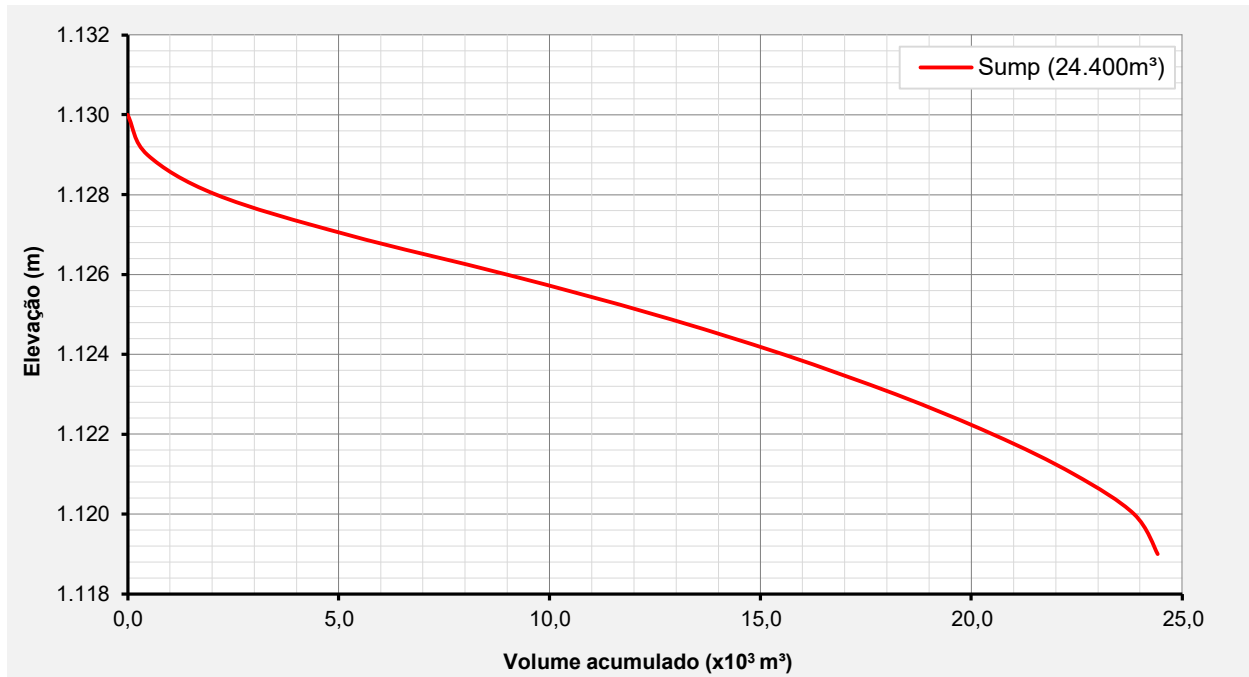
Figura 6.6 – Curva elevação x volume - Sump – Fase 1A.

A partir do levantamento topográfico (ACAD_ATUALIZACAO_GERAL_MMI_01AGO24.dwg) enviado pela MMI, verifica-se que para a execução do *Sump* da Fase 1A foi removido aproximadamente 24.400 m³ de rejeitos. A curva elevação x volume da escavação da região do *Sump* é apresentada na Figura 6.6.

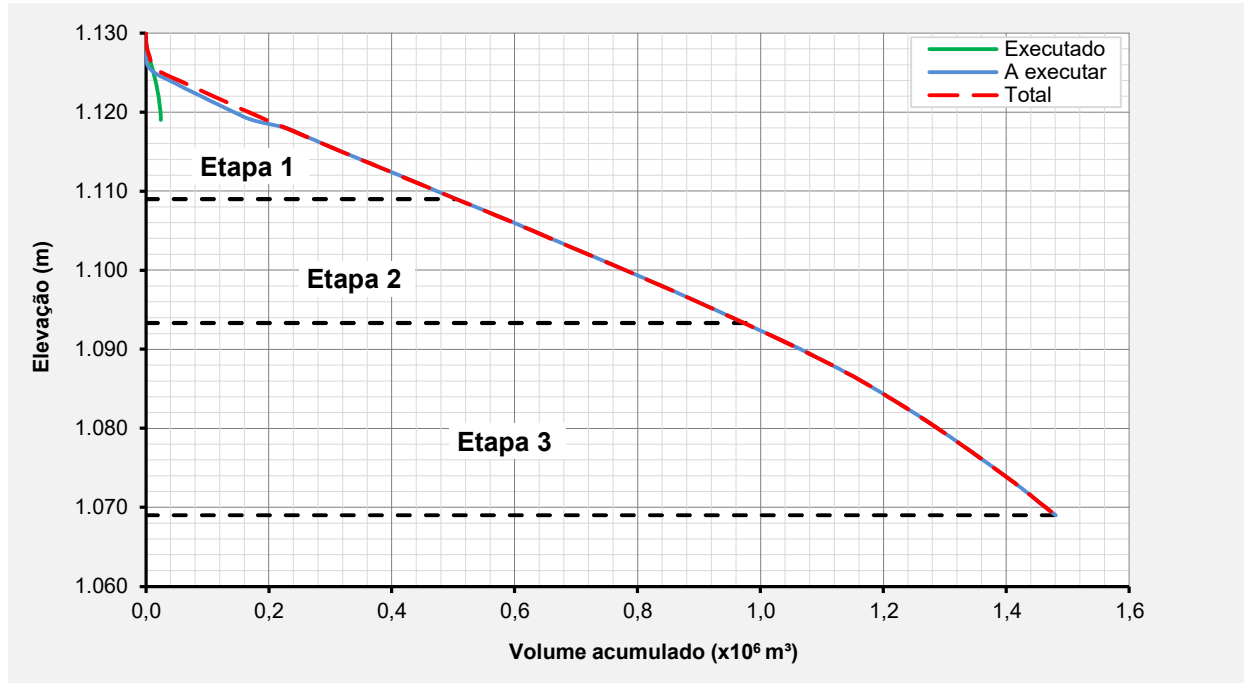
Figura 6.10 – Curva elevação-volume – Comparativo andamento das obras.

Verifica-se que o executado ficou bem próximo do projetado, com pequenas discrepâncias, possivelmente, devido a questões verificadas em campo em relação ao levantamento topográfico primitivo utilizado no projeto e para um melhor ajuste em decorrência da fase da obra.

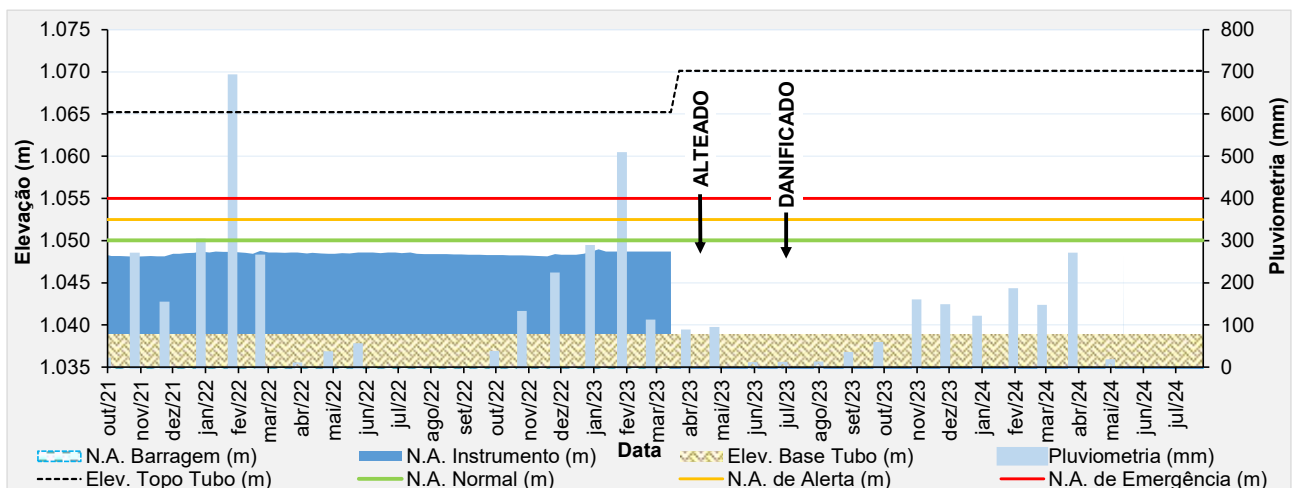
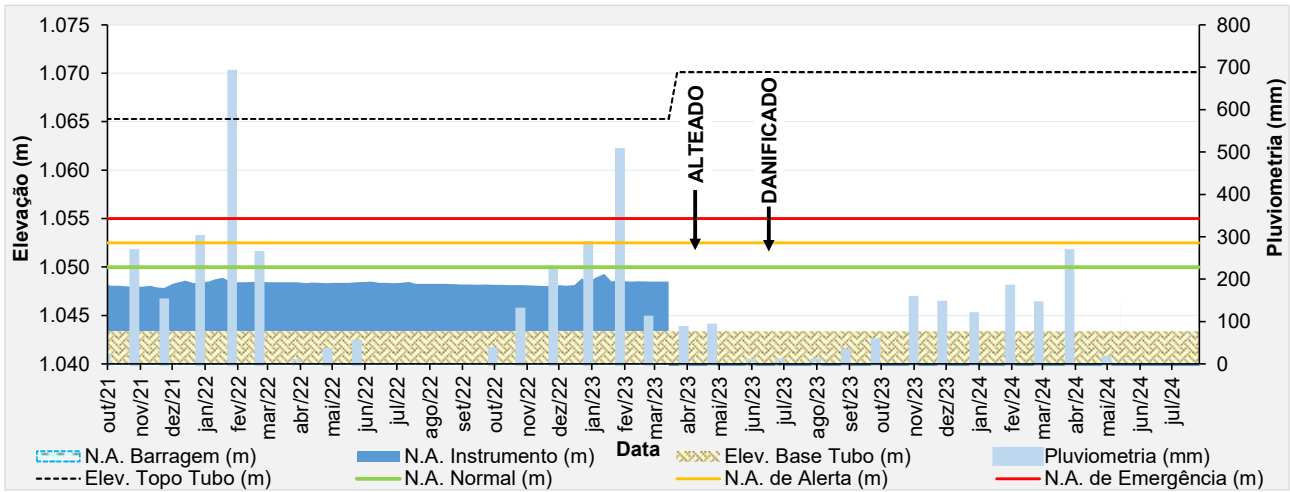
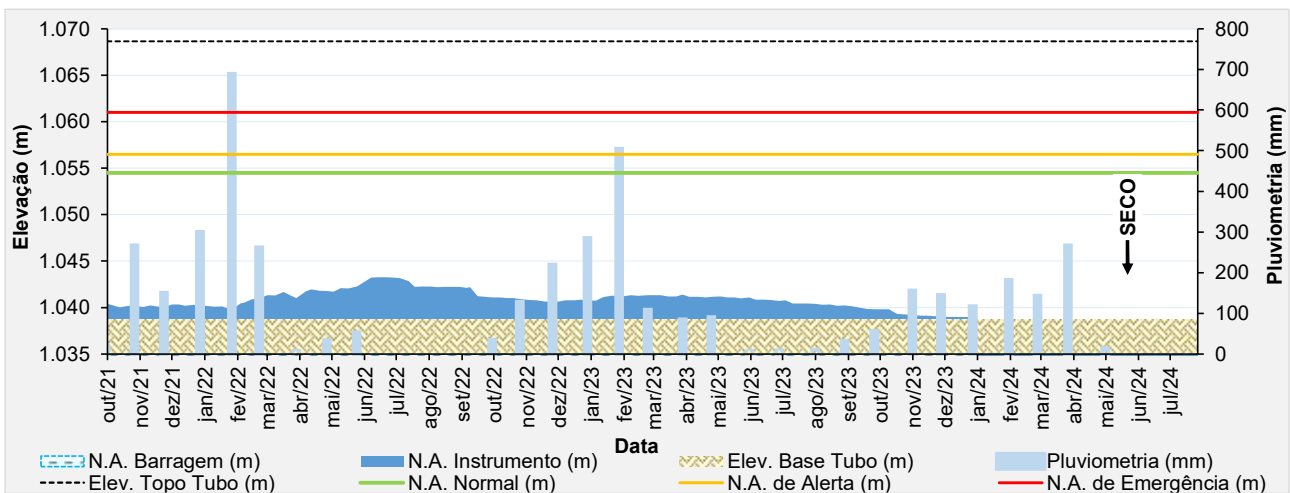
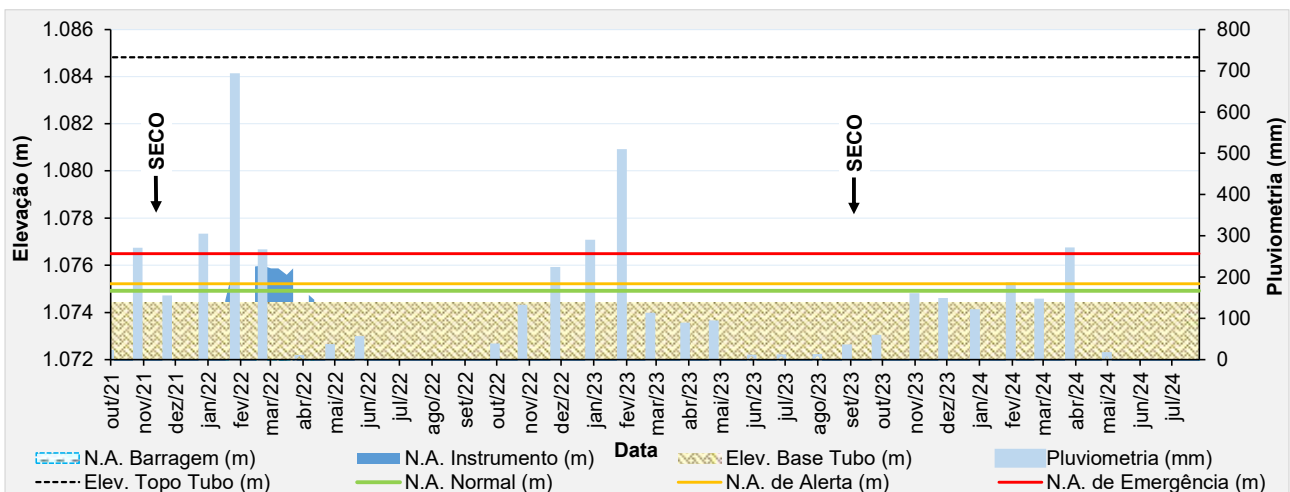
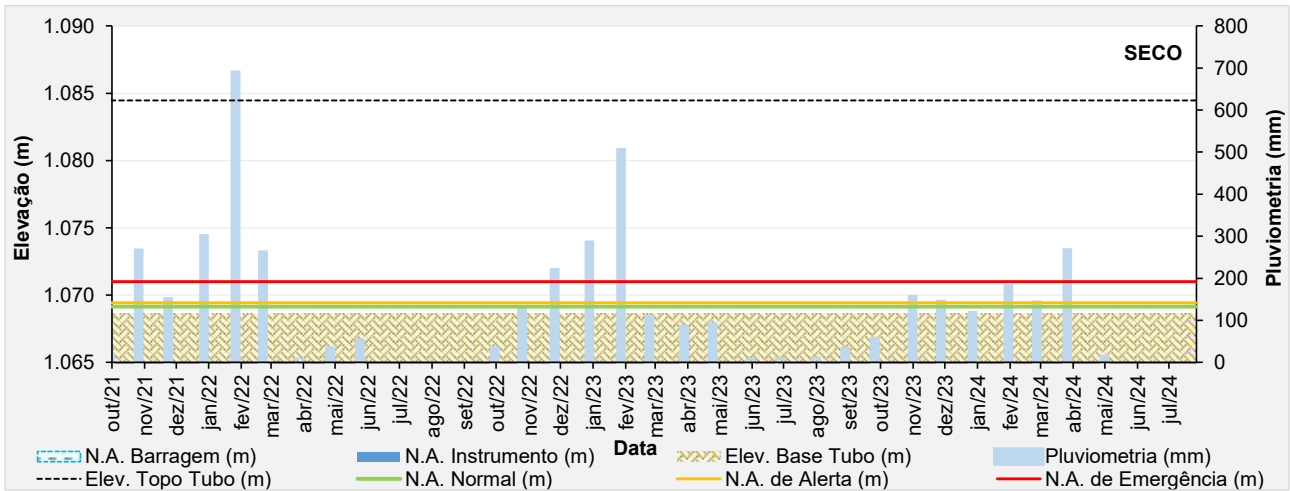
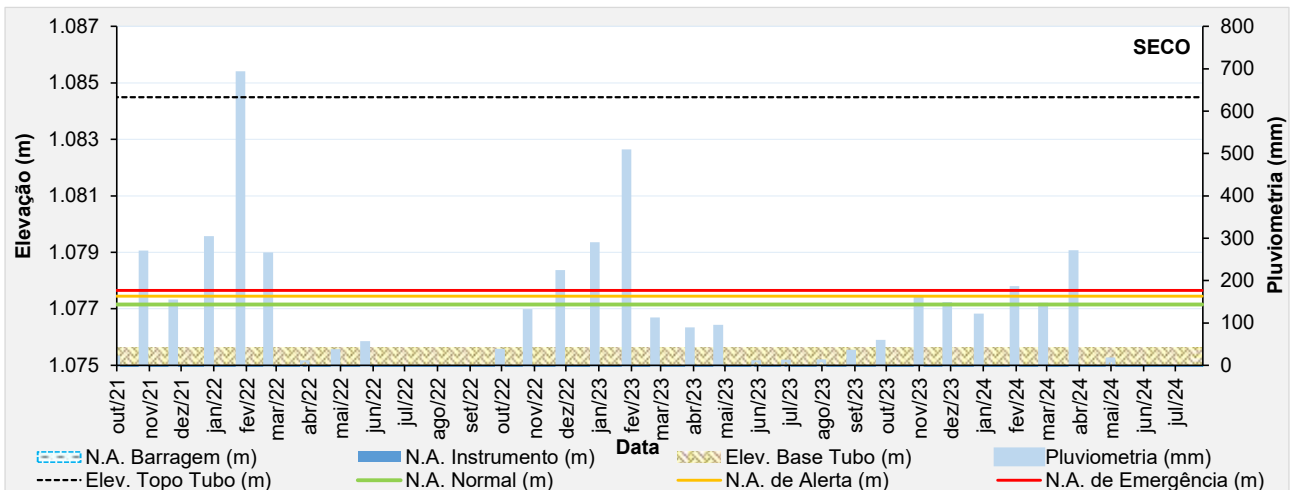
De acordo com os registros quinzenais de monitoramento dos INA's e PZ's, a freática está em geral, deprimida na região do reservatório da barragem desde meados do ano de 2016. Com a impermeabilização do reservatório e instalação dos dispositivos formais de drenagem superficial nas bermas, pode-se observar uma redução das leituras verificadas na instrumentação na estrutura durante o ano de 2023 até o momento.

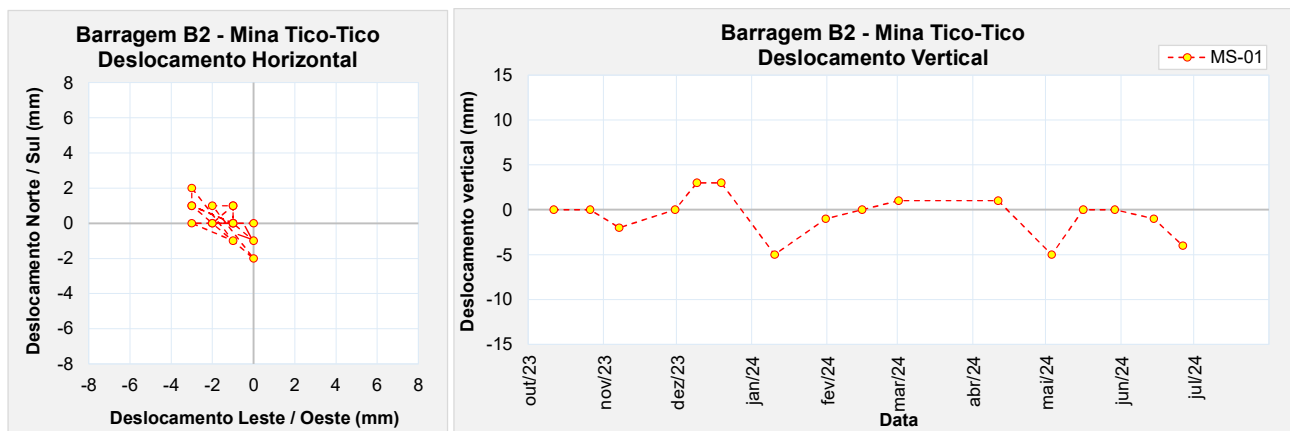
Figura 6.82 – Marco de controle de deformação – MS-01.

A partir da análise das leituras dos marcos de controle pode-se considerar que as movimentações verticais e horizontais no maciço são muito pequenas. Os valores acumulados observados, horizontais menores que 2 mm e verticais menores que 6 mm, são em parte devidos provavelmente aos erros normais de leitura (“serrilhado”), em função da referência de nível e do equipamento utilizado e sua precisão. A última leitura dos deslocamentos dos marcos superficiais no período avaliado (maio/2024 a julho/2024) foi realizada no dia 11/07/2024. Não foi realizada a aferição do marco MS-01 no dia 11/07/2024 devido à falta de visibilidade do marco a partir do ponto de referência.
