BARRAGEM B1-AUXILIAR – MINA TICO-TICO

RELATÓRIO TRIMESTRAL DE ACOMPANHAMENTO DO PROCESSO DE DESCARACTERIZAÇÃO

RELATÓRIO TÉCNICO
12824-R-BA-RL-24-GE_r0

AGOSTO
2024

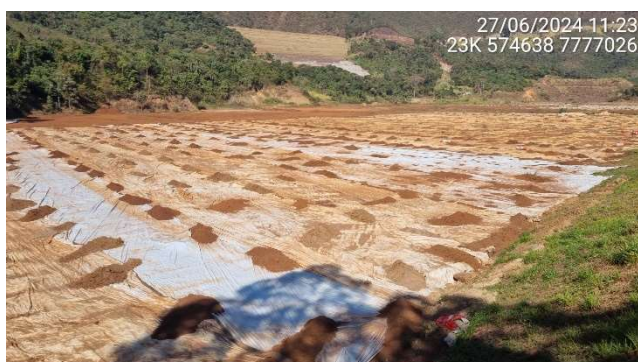
No período avaliado (maio/2024 a julho/2024), deu-se prosseguimento na implantação da lona no reservatório (Foto 5.1 e Foto 5.2) e foi realizada a impermeabilização de parte do canal de cintura (Foto 5.3) e do *sump* de concentração dos fluxos (Foto 5.4).

Foto 5.1 – Reservatório parcialmente impermeabilizado.

A MMI está realizando a impermeabilização do reservatório da estrutura. Tal medida foi adotada para reduzir a taxa de infiltração da água pluvial e saturação do rejeito, minimizando a recarga da superfície freática ao longo do período chuvoso.

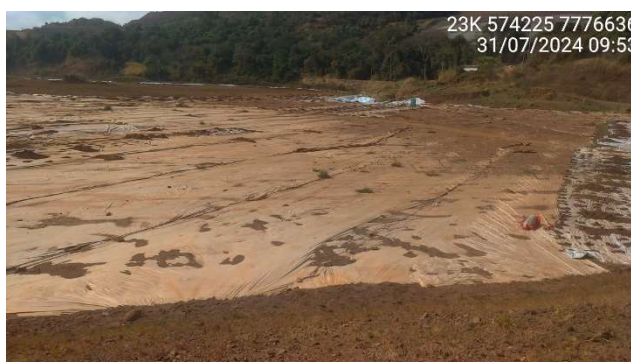
Foto 5.2 – Reservatório parcialmente impermeabilizado.

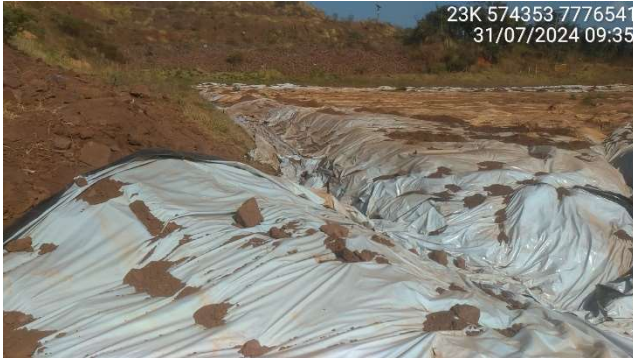
Foto 5.3 – Impermeabilização do canal de cintura.

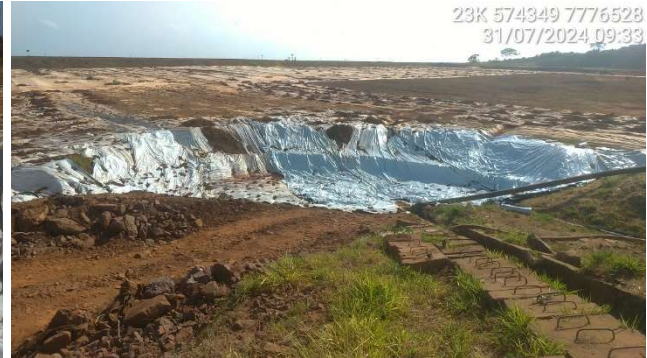
Foto 5.4 – Impermeabilização do *sump*.

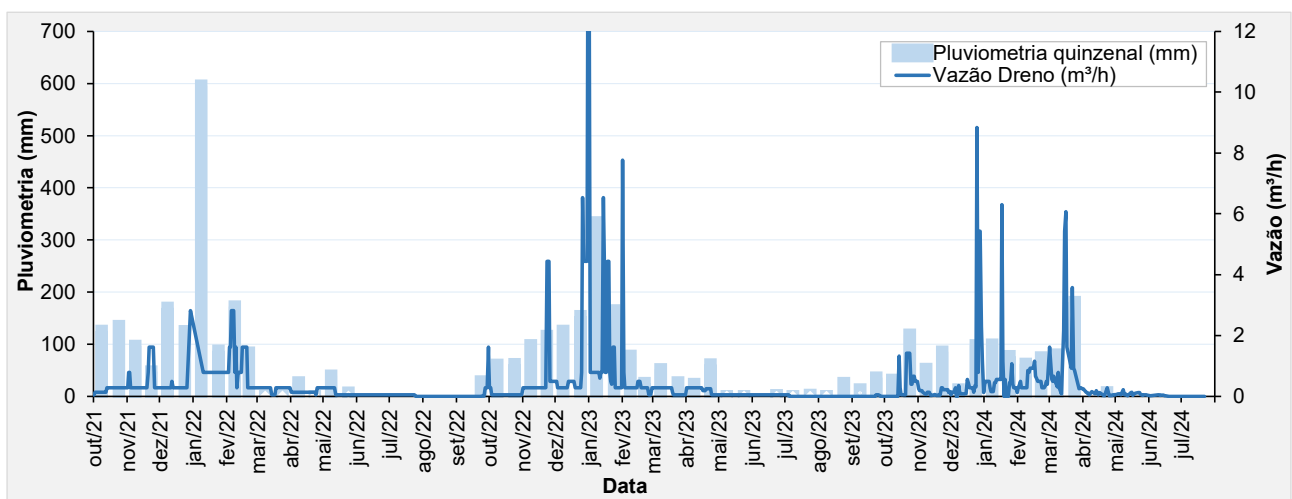
As leituras da placa indicadora de vazões tiveram grande oscilação em decorrência de precipitações mais elevadas, tendo um pico de leitura em janeiro de 2023 (07/01/23) de 15,94 m³/h. Quando se compara o período de maio/24 a julho/24, obteve-se uma média das leituras das vazões igual a 0,04 m³/h, tendo vazões variando de 0 até 0,22 m³/h. O fluxo na placa indicadora de vazão reduziu no último trimestre, chegando a secar e manteve-se nessa condição durante o mês de julho/2024.

Figura 5.82 – Histórico de leituras da placa indicadora de vazões.

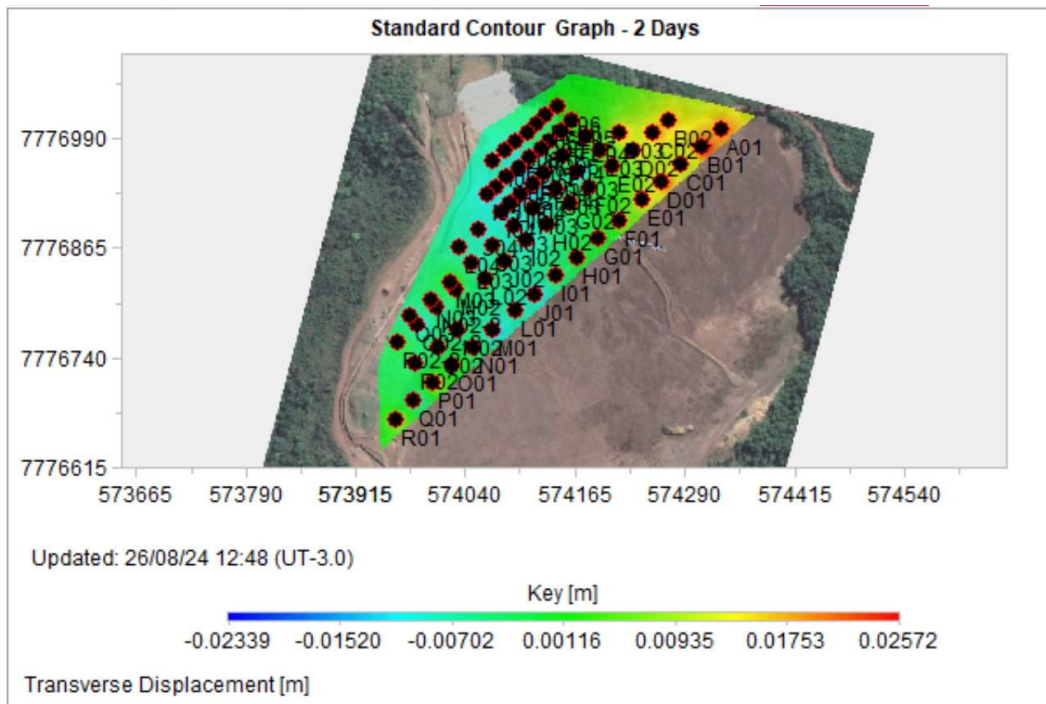
Figura 5.83 – Registros dos deslocamentos verticais dos prismas.

Verificando o mapa de deslocamentos verticais acumulados, apresentado na Figura 5.83, tem-se uma maior concentração de recalques na porção central do maciço, como esperado, da ordem de 1,5 a 2,5 cm, sendo um valor bem diminuto (0,03%) em relação à altura da estrutura 81,0 m.

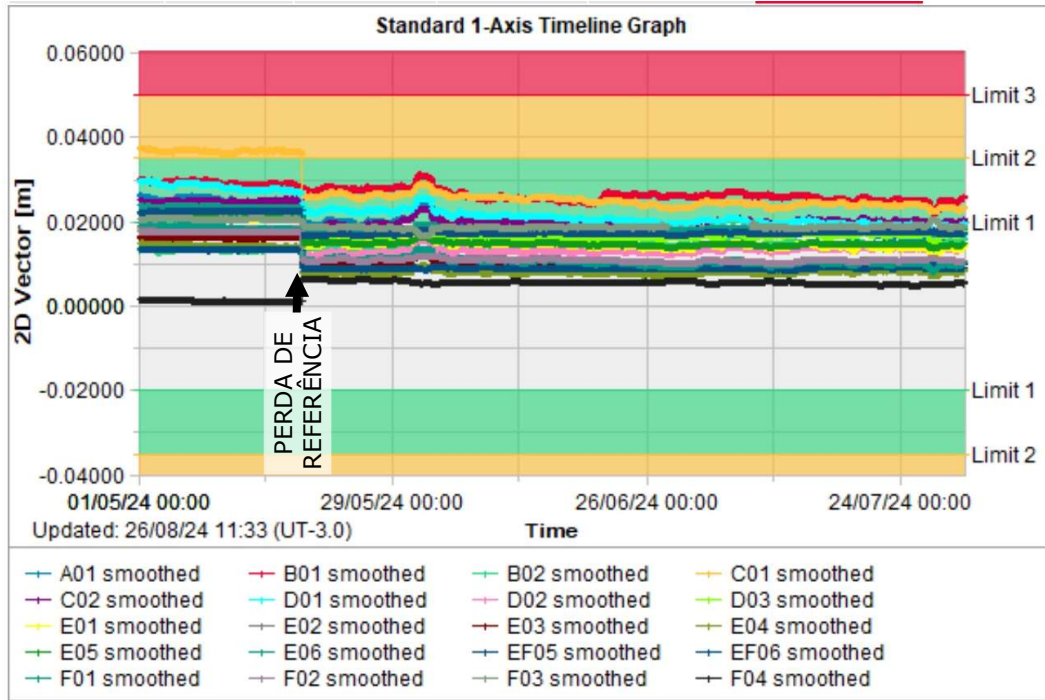
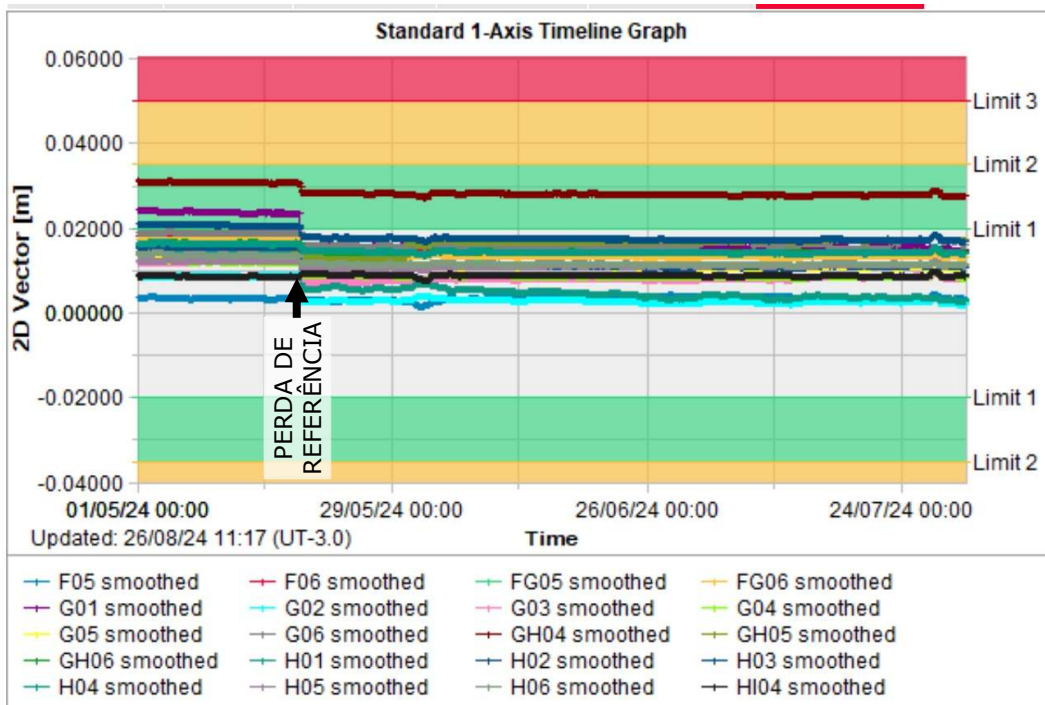
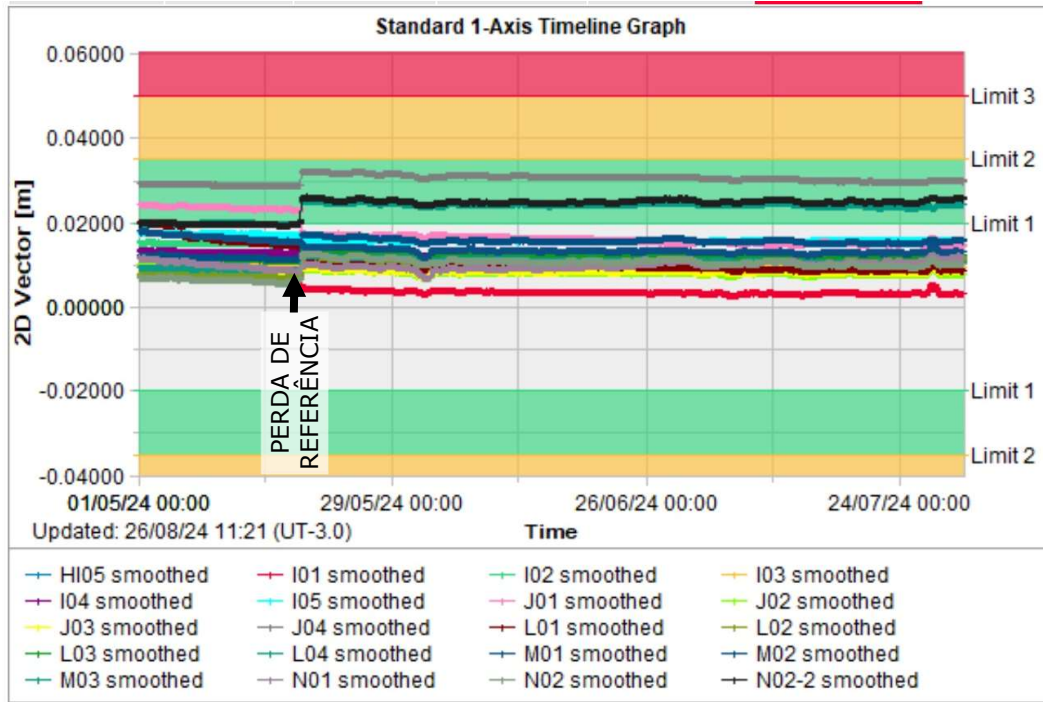
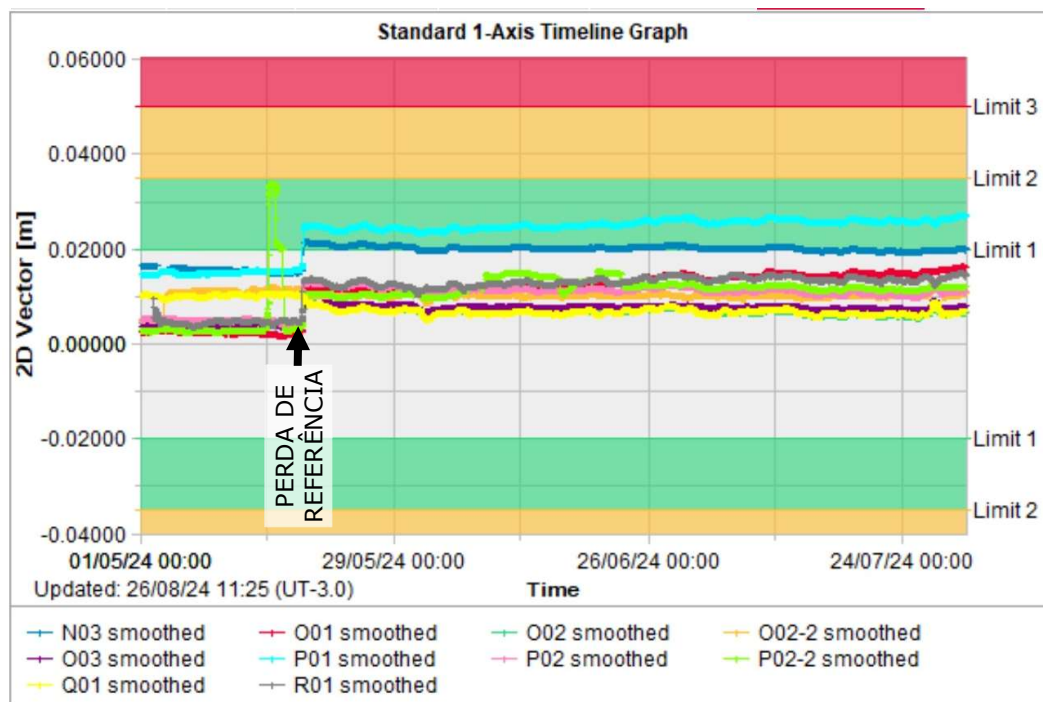
No mês de maio de 2024, pode-se observar uma movimentação uniforme dos dados de monitoramento nos gráficos *2D Vector*, mantendo os níveis, com pequenas variações, até o final do período avaliado, não indicando tendência de deslocamento, porém comprometendo o histórico, análise e interpretação dos dados. Tal descontinuidade nas leituras dos gráficos *2D Vector*, deve-se provavelmente a uma perda de referência em uma das direções, já que os gráficos de *transverse displacement* não apresentaram tal comportamento. A MMI informou que há uma programação para calibração da estação total robótica para o mês de agosto/2024.

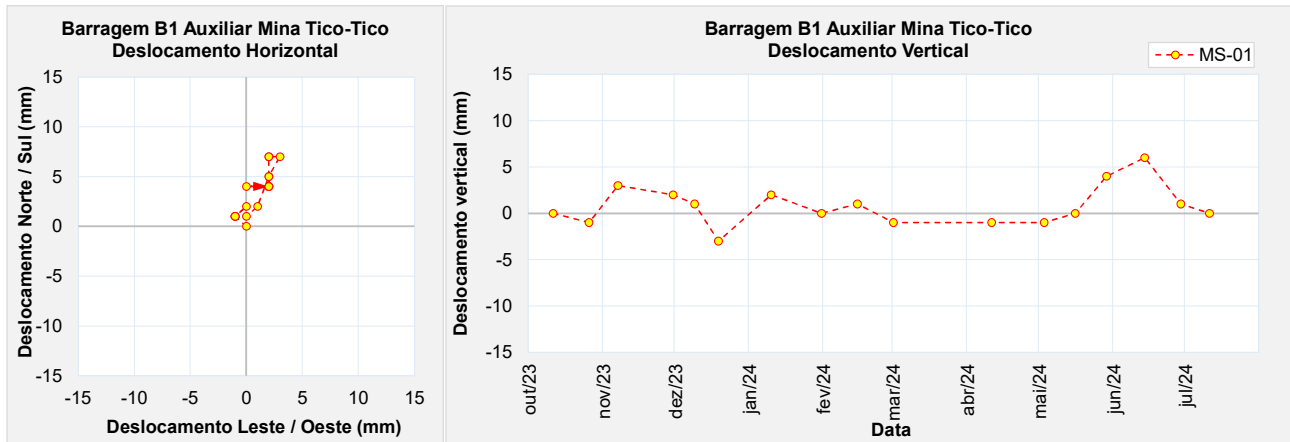
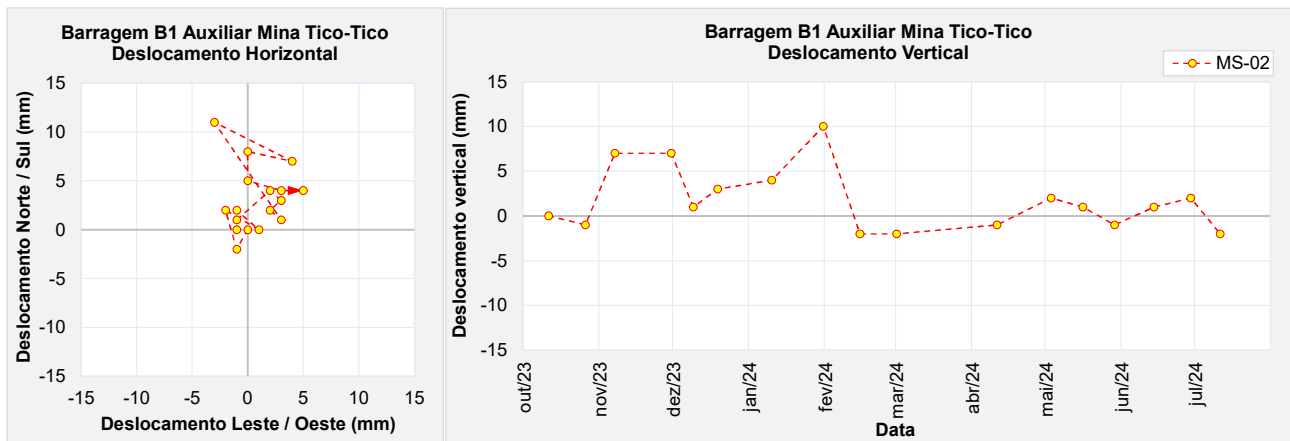
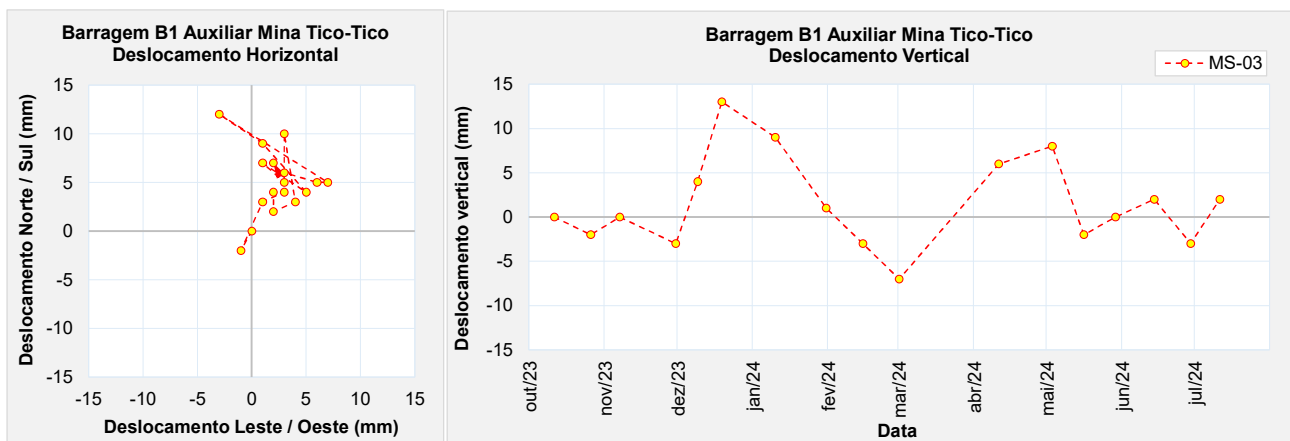
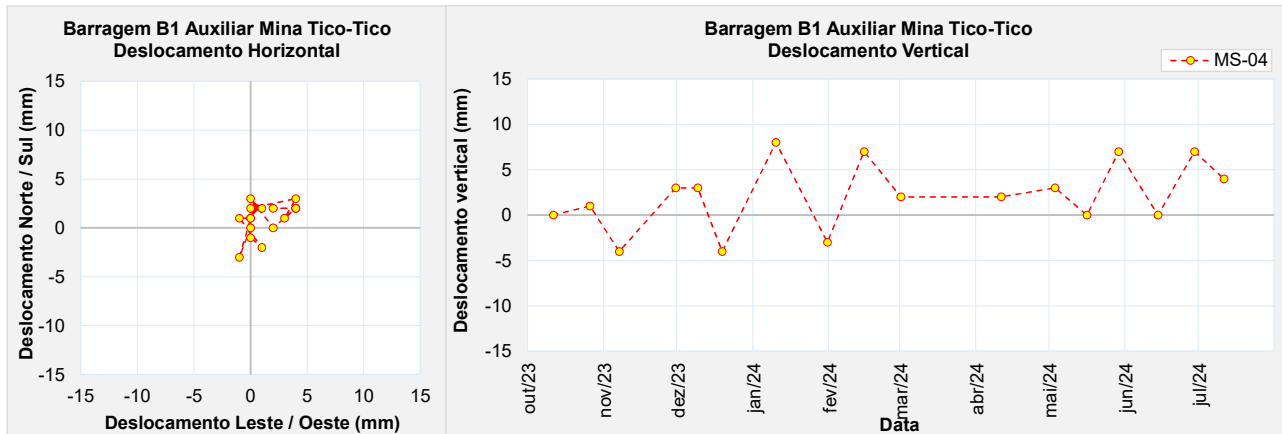
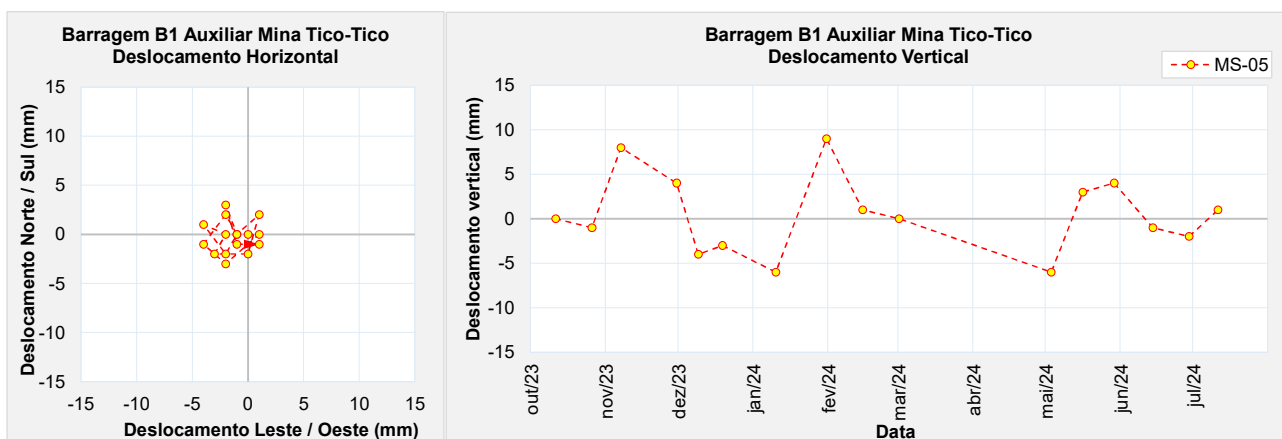
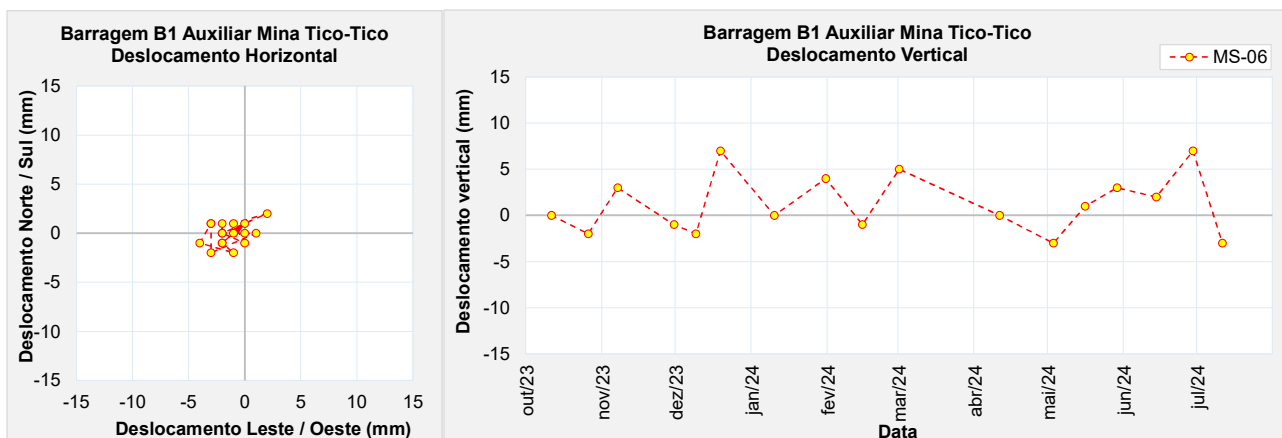
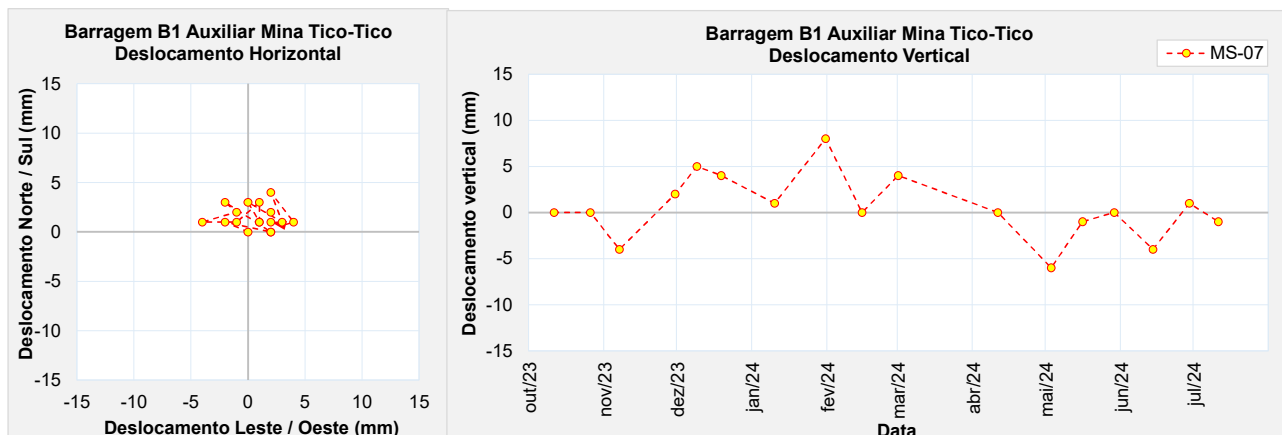
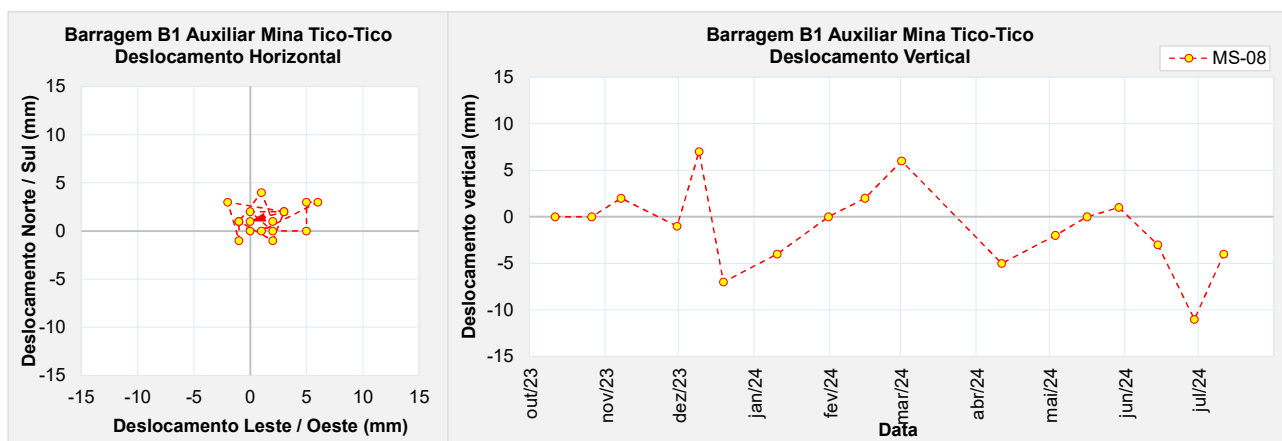
A partir da análise das leituras dos marcos de controle pode-se considerar que as movimentações verticais e horizontais no maciço são muito pequenas. Os valores acumulados observados, horizontais menores que 7 mm e verticais menores que 4 mm, são em parte devidos provavelmente aos erros normais de leitura ("serrilhado"), em função da referência de nível e do equipamento utilizado e sua precisão. A última leitura dos deslocamentos dos marcos superficiais no período avaliado (maio/2024 a julho/2024) foi realizada no dia 11/07/2024.

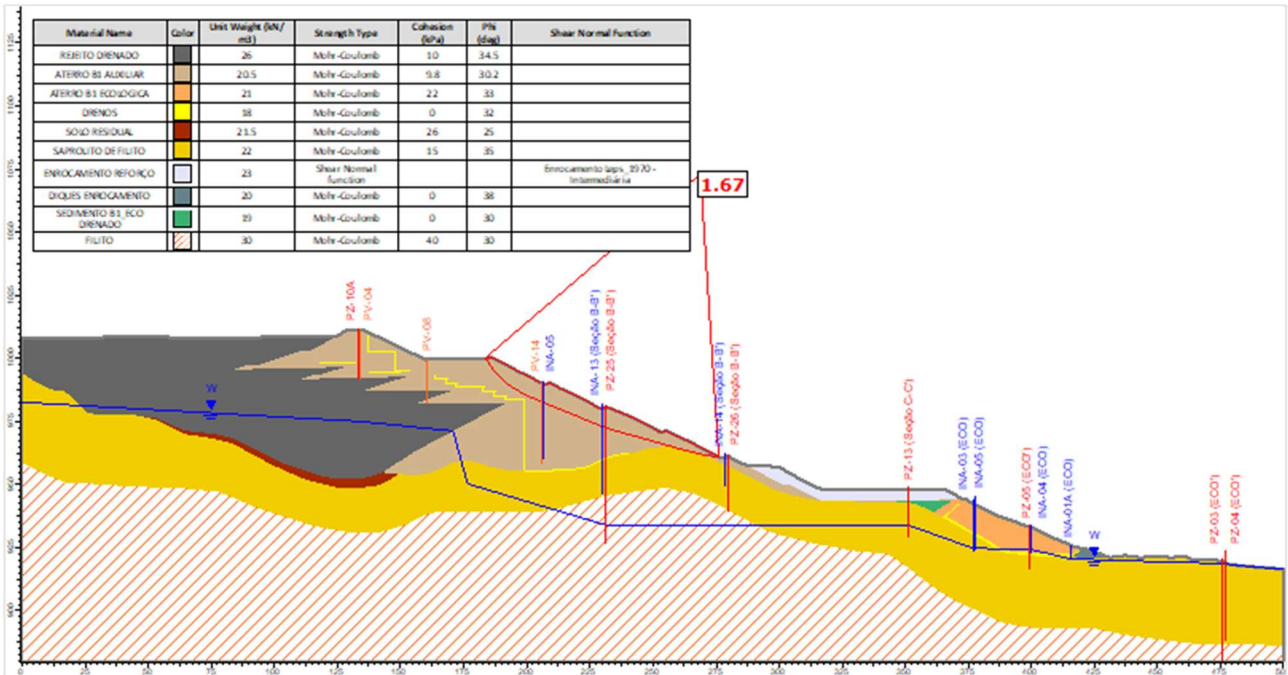
Figura 5.108 – Seção A-A' – Análise Drenada – Superfície de ruptura plano-circular otimizada – Freática 30/07/2024.

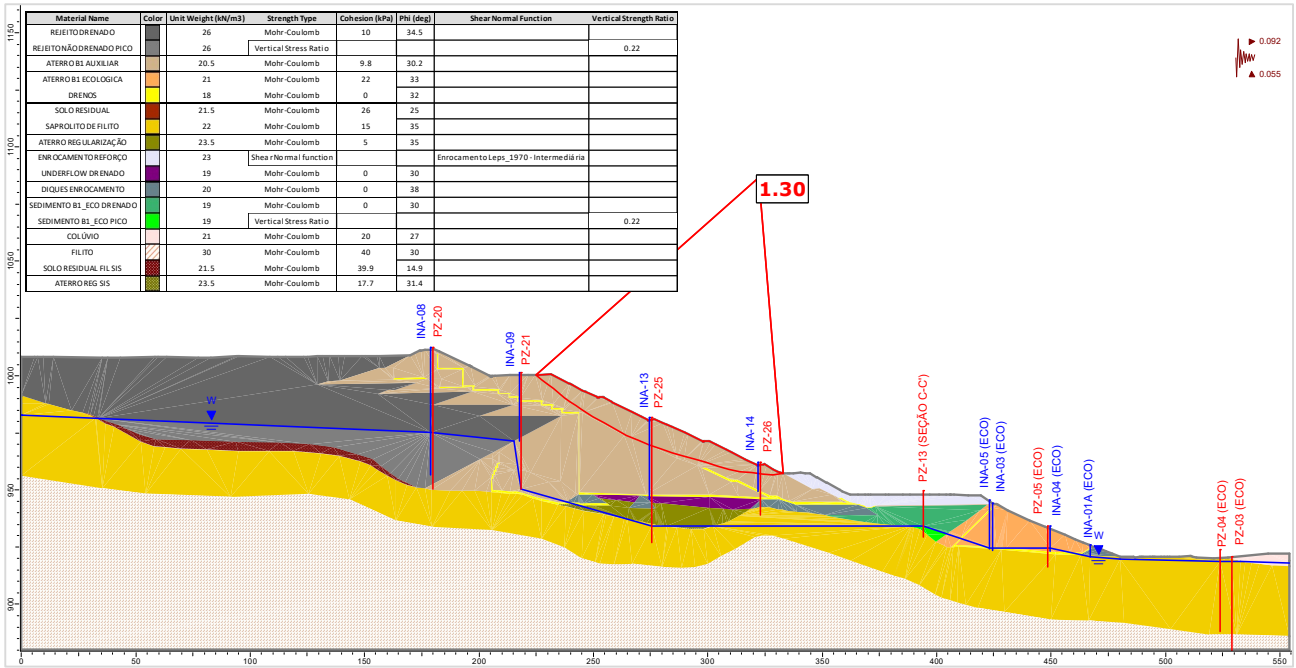
Figura 5.118 – Seção B-B' – Análise Não Drenada – Superfície de ruptura plano-circular otimizada – Freática 30/07/2024 – Razão de resistência não drenada de pico + sismo ↑ (critério CDA).

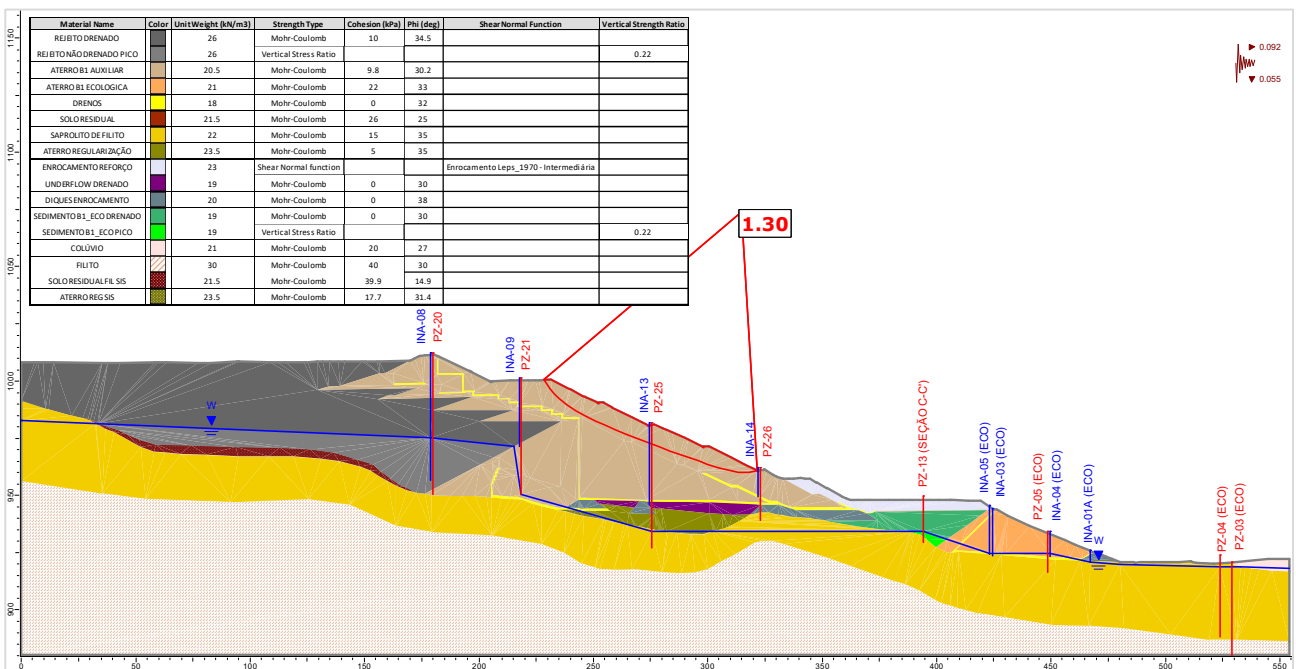
Figura 5.119 – Seção B-B' – Análise Não Drenada – Superfície de ruptura plano-circular otimizada – Freática 30/07/2024 – Razão de resistência não drenada de pico + sismo ↓ (critério CDA).

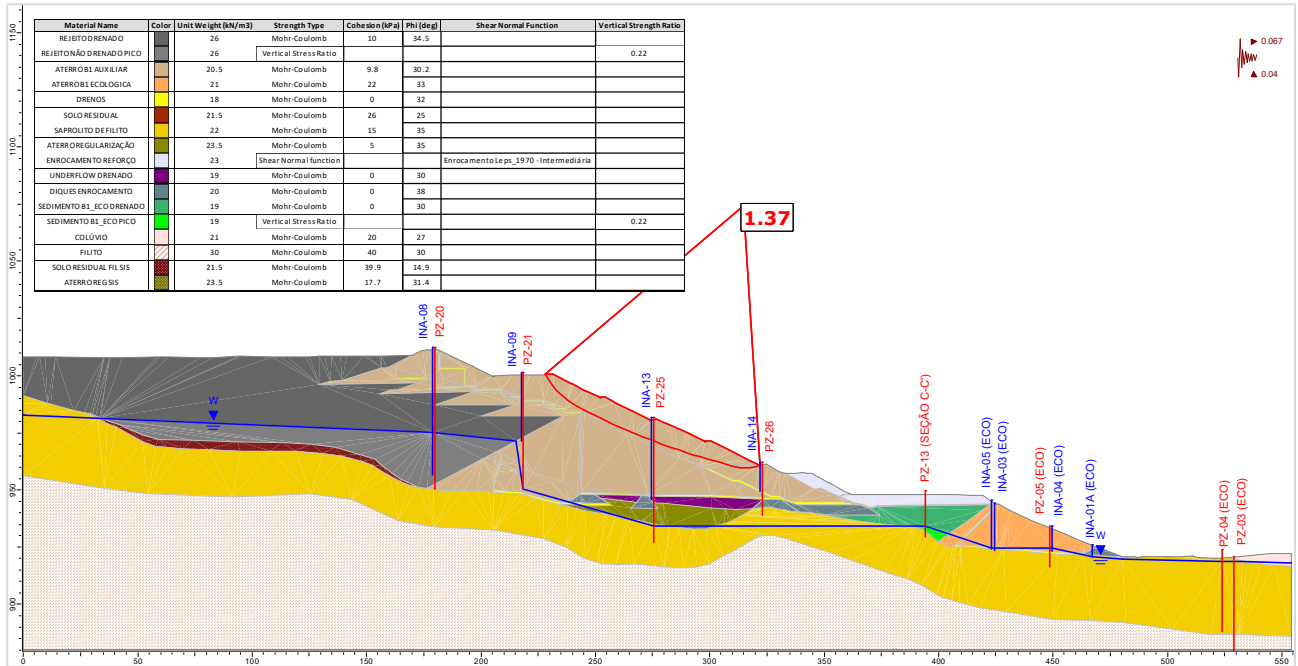
Figura 5.120 – Seção B-B' – Análise Não Drenada – Superfície de ruptura plano-circular otimizada – Freática 30/07/2024 – Razão de resistência não drenada de pico + sismo ↑ (critério vida útil).

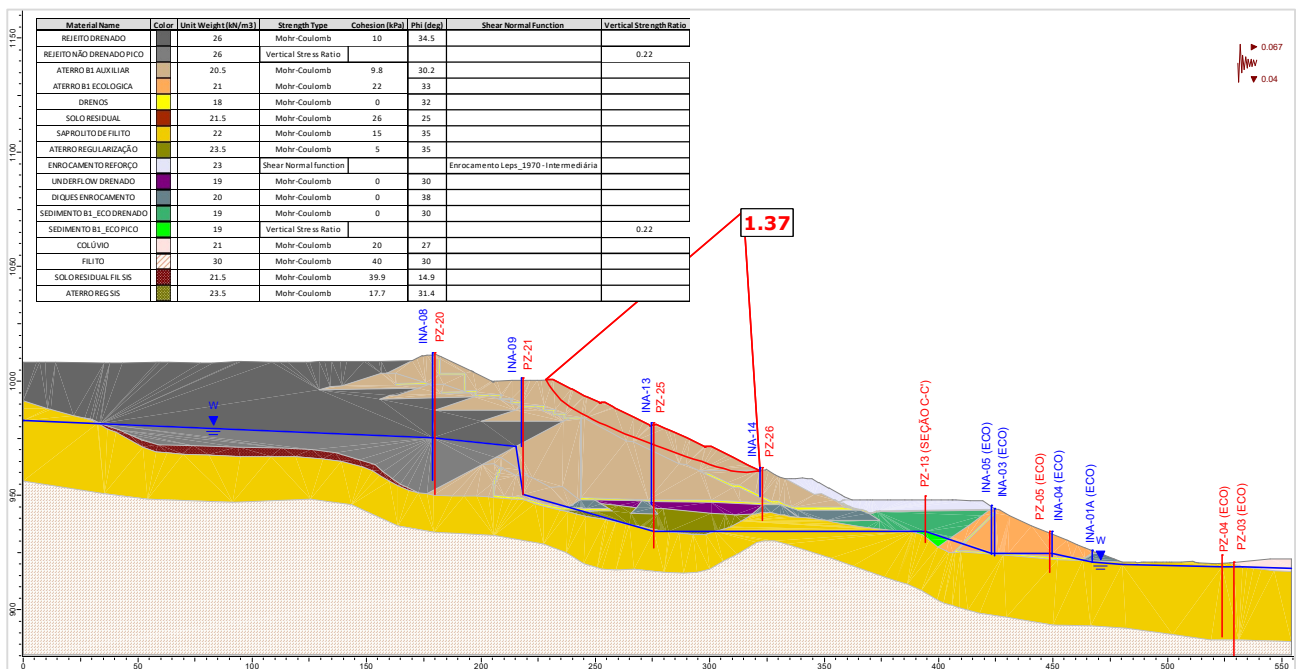
Figura 5.121 – Seção B-B' – Análise Não Drenada – Superfície de ruptura plano-circular otimizada – Freática 30/07/2024 – Razão de resistência não drenada de pico + sismo ↓ (critério vida útil).

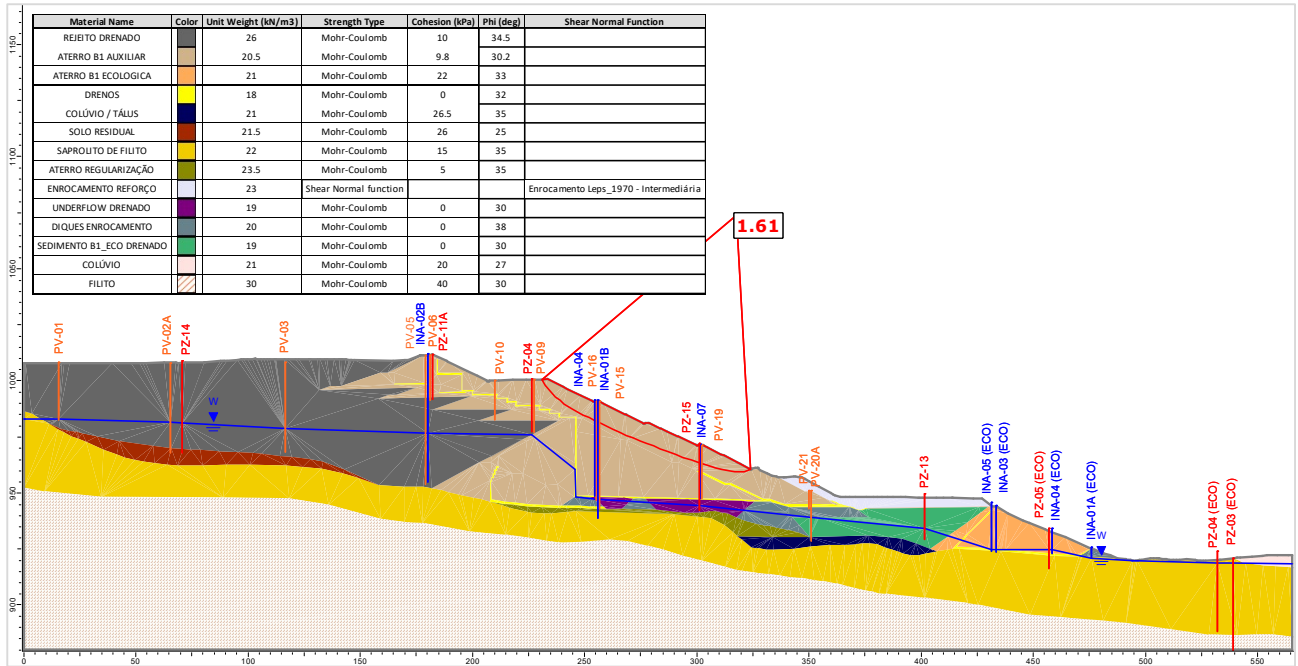
Figura 5.122 – Seção C-C' – Análise Drenada – Superfície de ruptura plano-circular otimizada – Freática 30/07/2024.

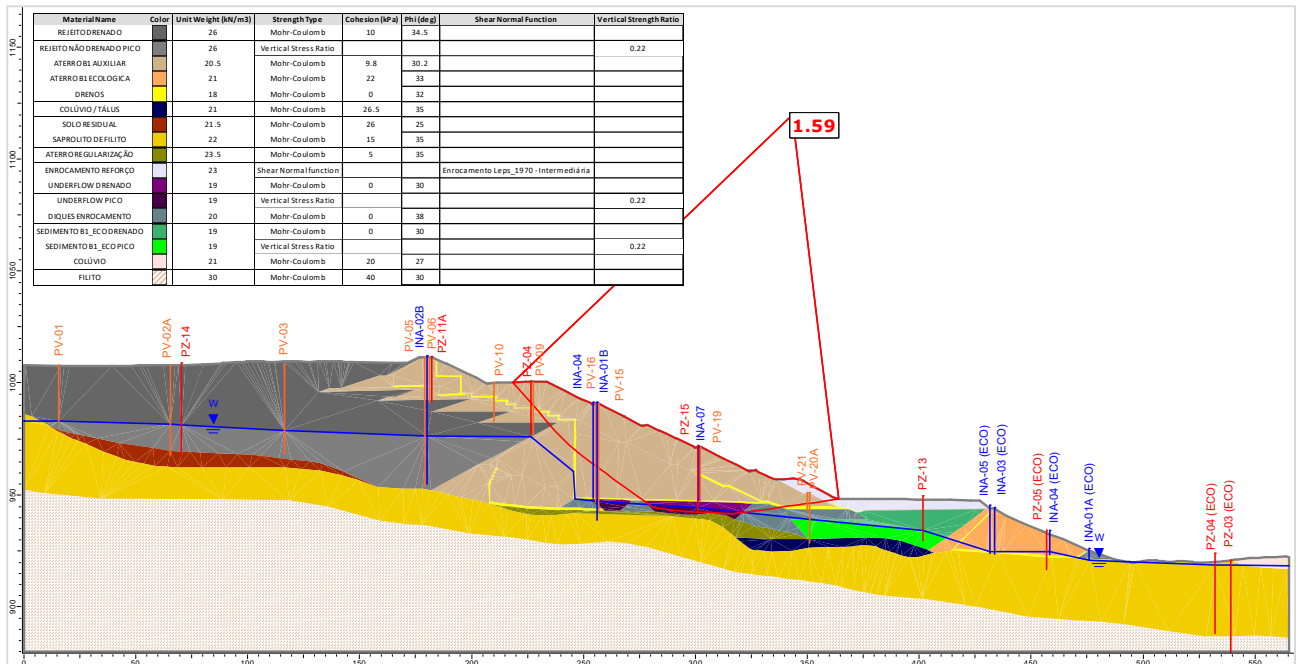
Figura 5.123 – Seção C-C' – Análise Não Drenada – Superfície de ruptura plano-circular otimizada – Freática 30/07/2024 – Razão de resistência não drenada de pico.

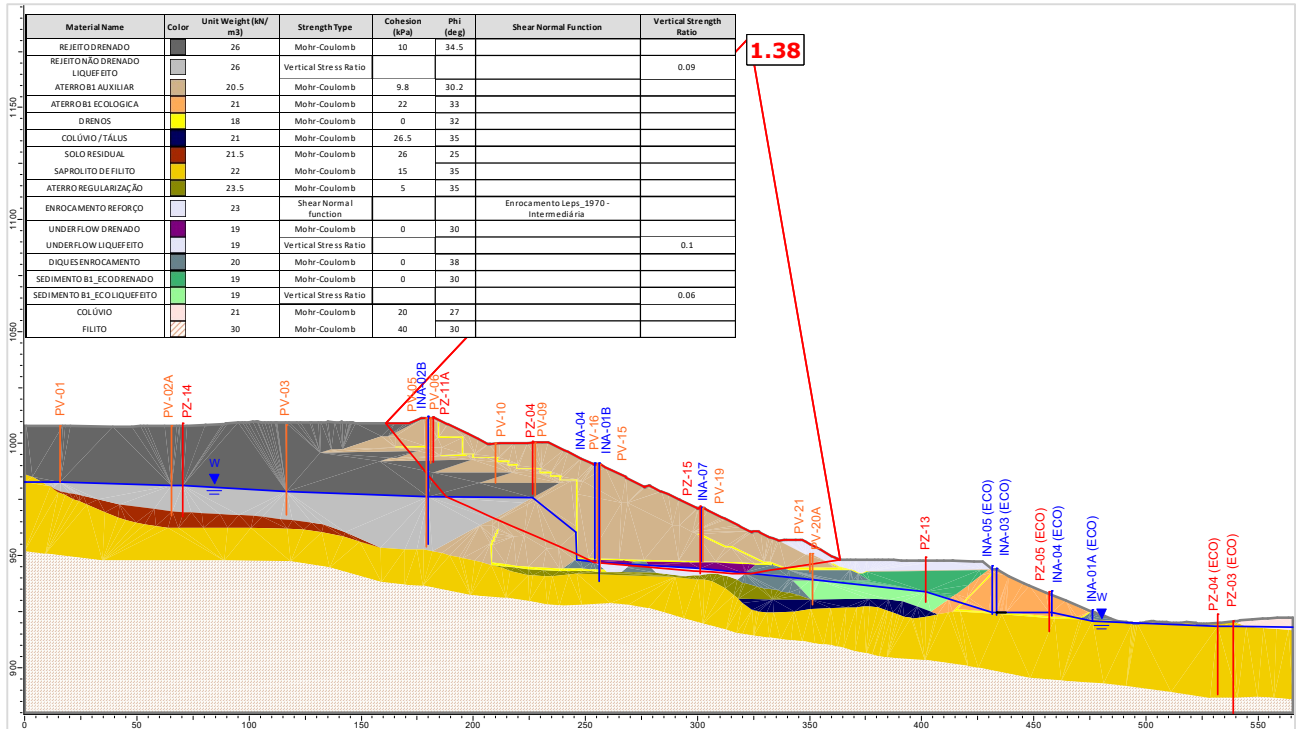
Figura 5.124 – Seção C-C' – Análise Não Drenada – Superfície de ruptura plano-circular otimizada – Freática 30/07/2024 – Razão de resistência não drenada liquefeita.

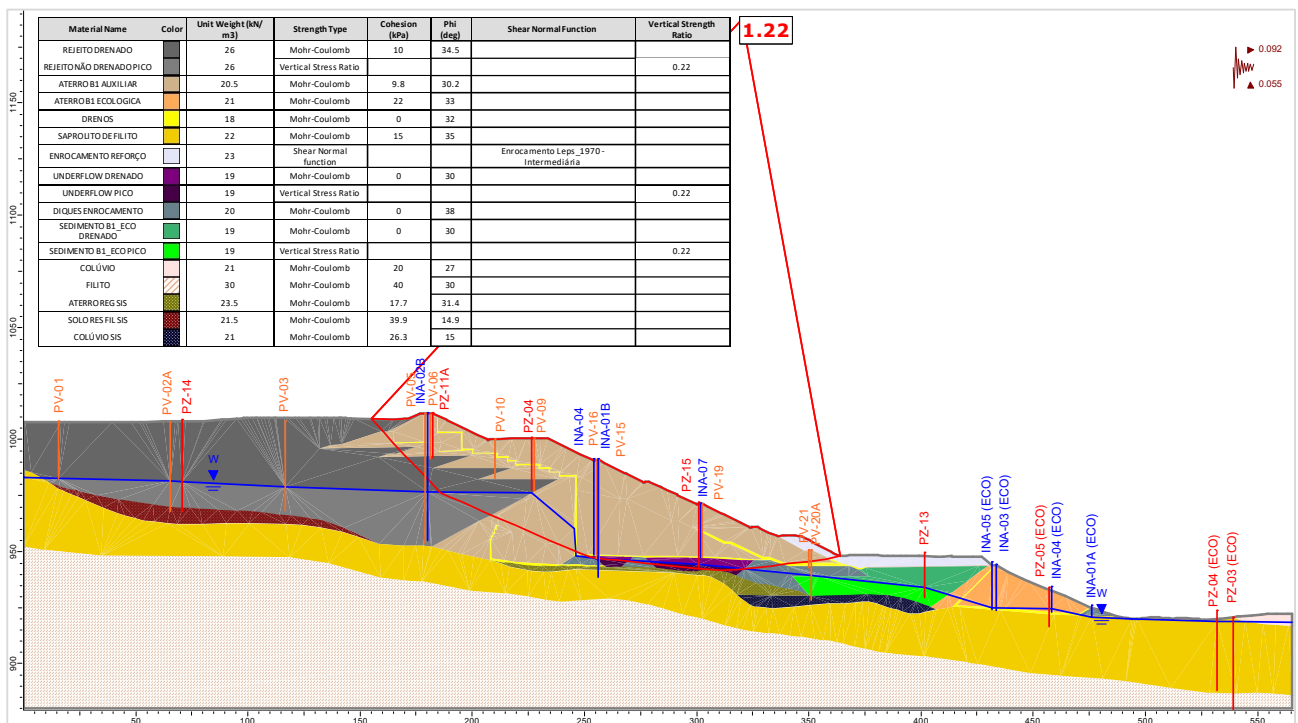
Figura 5.125 – Seção C-C' – Análise Não Drenada – Superfície de ruptura plano-circular otimizada – Freática 30/07/2024 – Razão de resistência não drenada de pico + sismo ↑ (critério CDA).

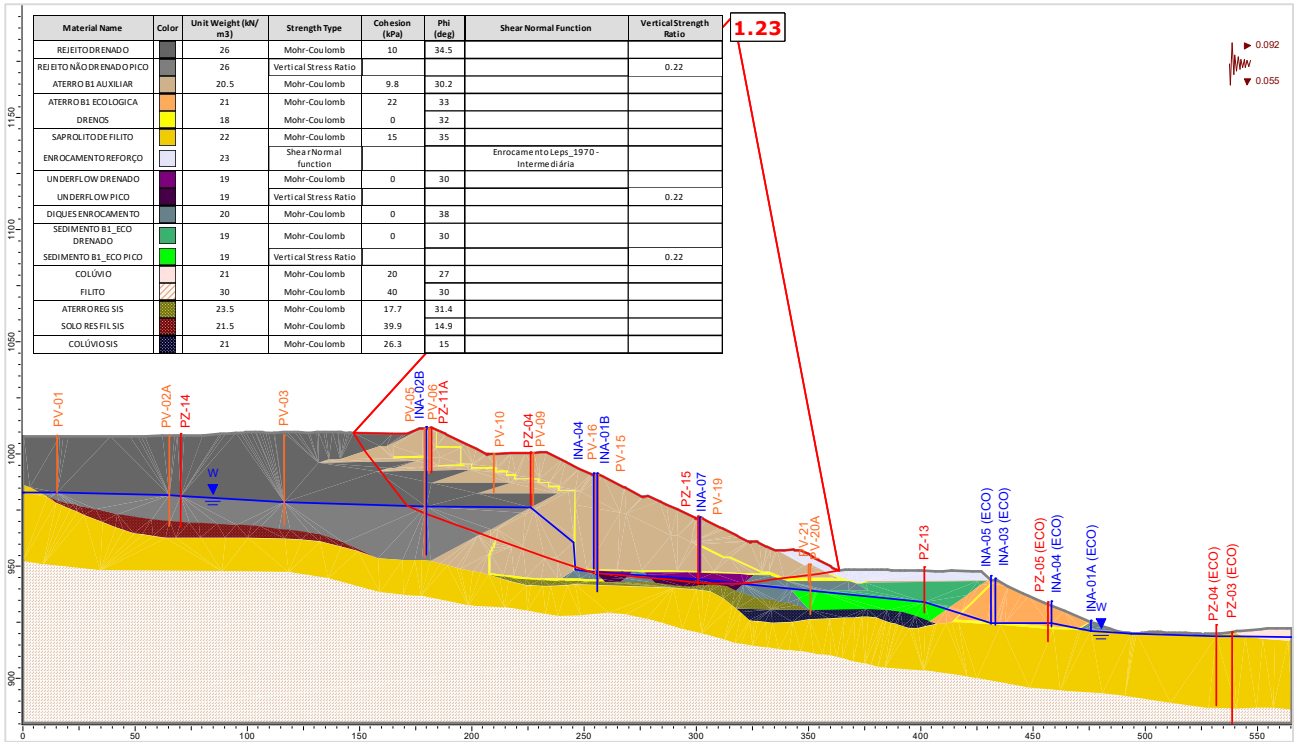
Figura 5.126 – Seção C-C' – Análise Não Drenada – Superfície de ruptura plano-circular otimizada – Freática 30/07/2024 – Razão de resistência não drenada de pico + sismo ↓ (critério CDA).

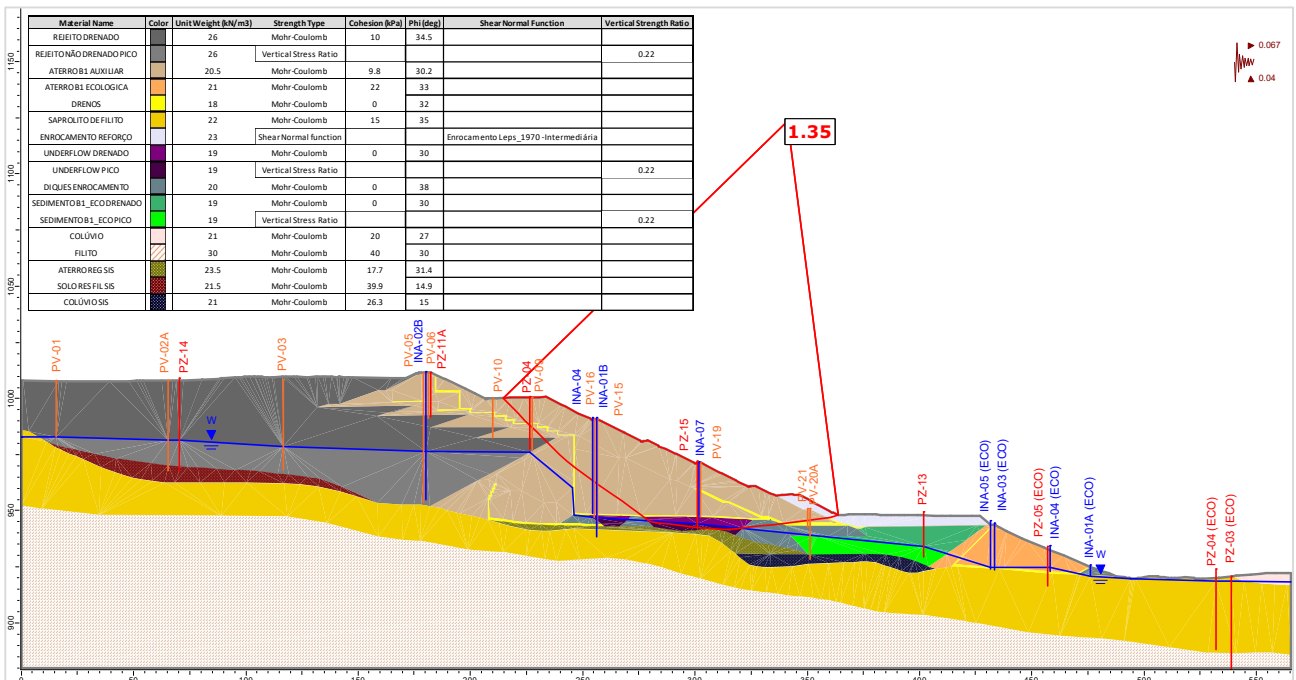
Figura 5.127 – Seção C-C' – Análise Não Drenada – Superfície de ruptura plano-circular otimizada – Freática 30/07/2024 – Razão de resistência não drenada de pico + sismo ↑ (critério vida útil).

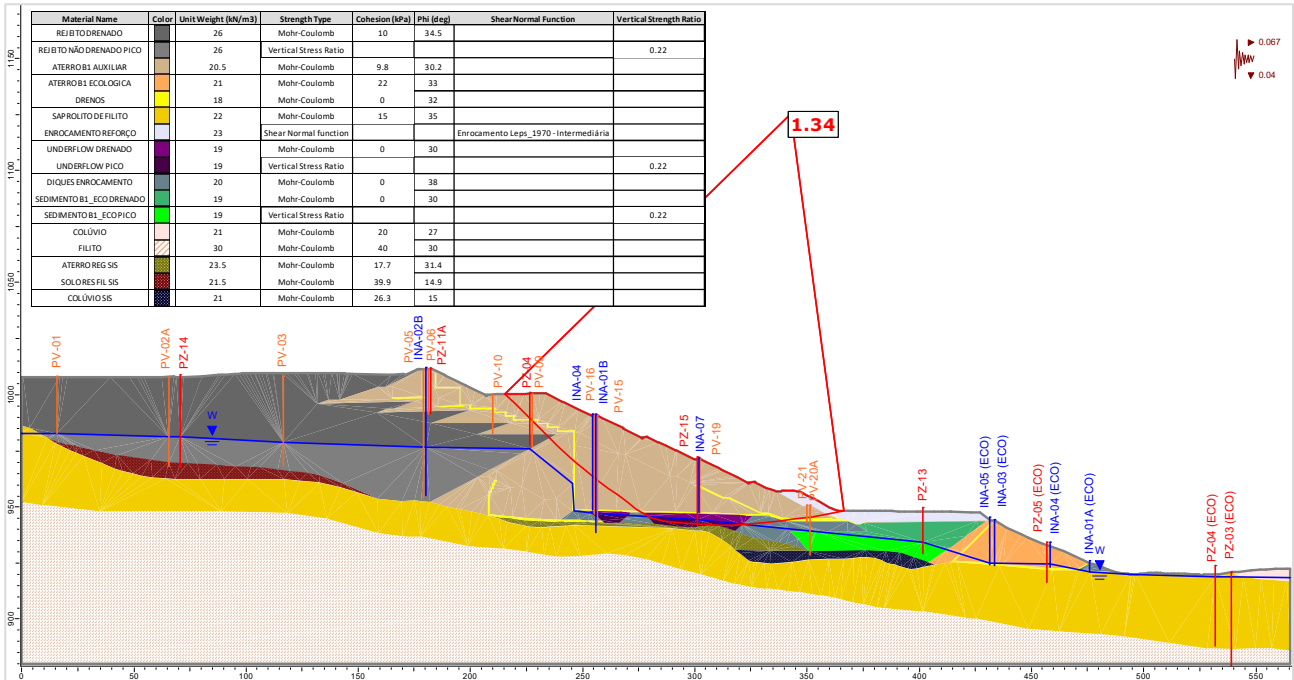
Figura 5.128 – Seção C-C' – Análise Não Drenada – Superfície de ruptura plano-circular otimizada – Freática 30/07/2024 – Razão de resistência não drenada de pico + sismo ↓ (critério vida útil).

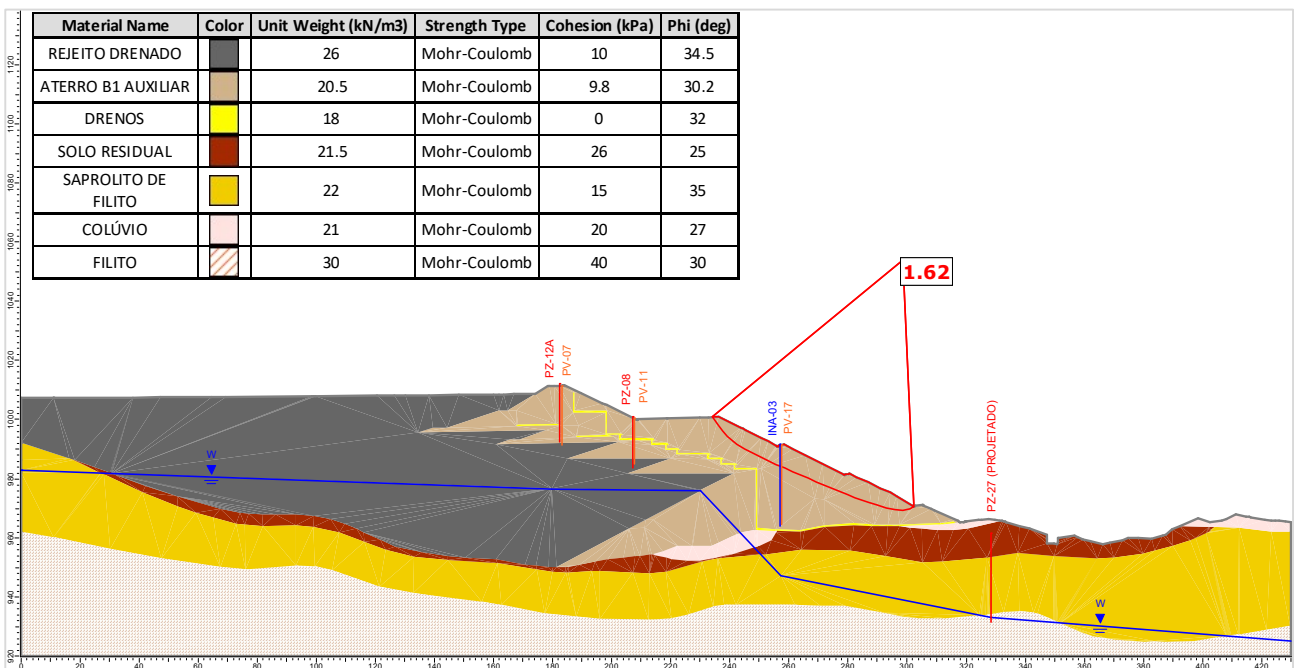
Figura 5.129 – Seção D-D' – Análise Drenada – Superfície de ruptura plano-circular otimizada – Freática 30/07/2024.
