BARRAGEM B1-AUXILIAR – MINA TICO-TICO

RELATÓRIO TRIMESTRAL DE ACOMPANHAMENTO DO PROCESSO DE DESCARACTERIZAÇÃO

RELATÓRIO TÉCNICO
12824-R-BA-RL-24-GE_r0

AGOSTO
2024

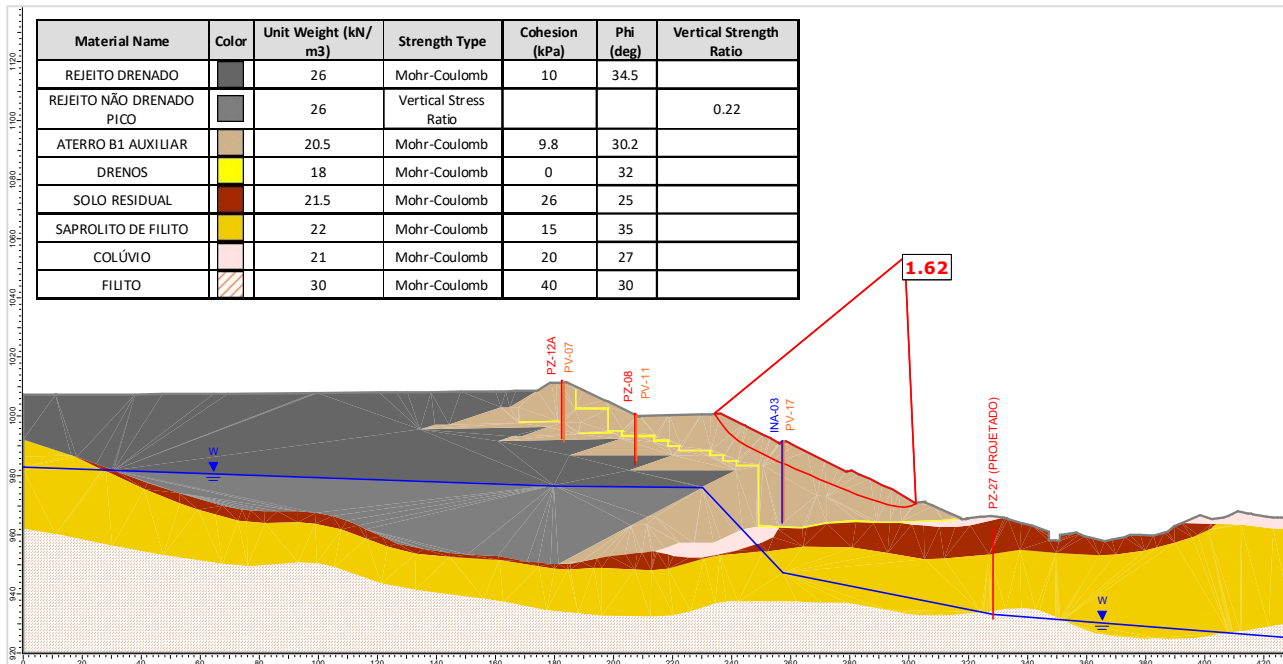
Figura 5.130 – Seção D-D' – Análise Não Drenada – Superfície de ruptura plano-circular otimizada – Freática 30/07/2024 – Razão de resistência não drenada de pico.

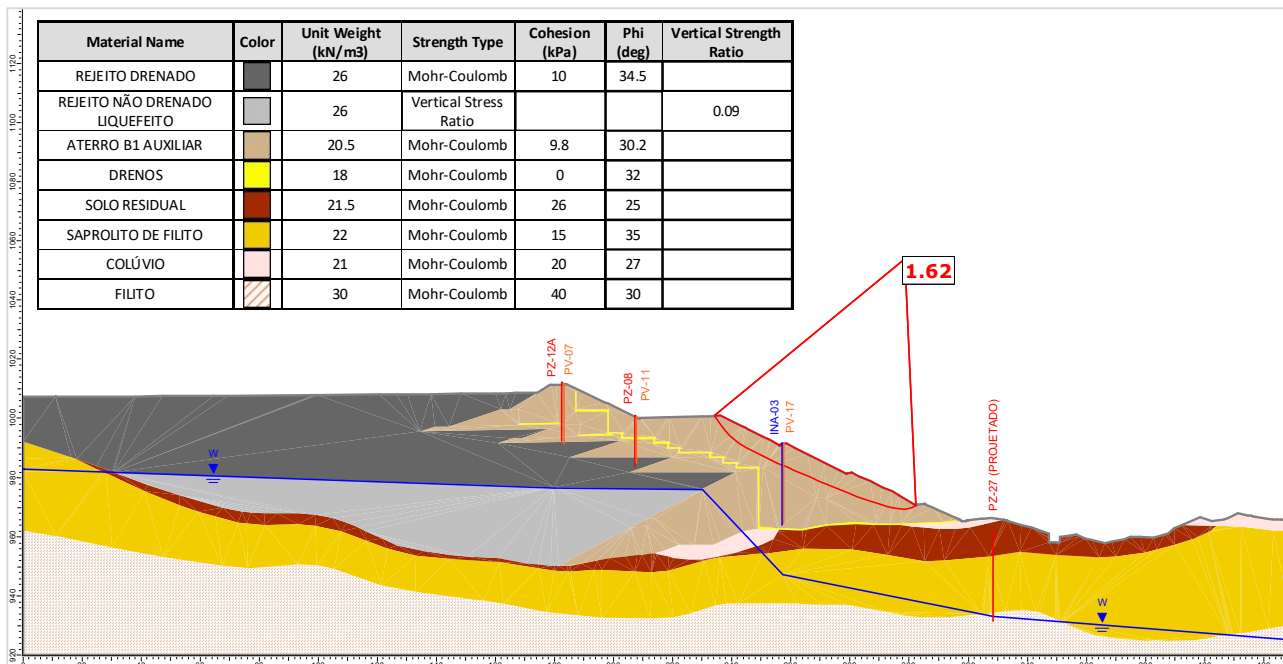
Figura 5.131 – Seção D-D' – Análise Não Drenada – Superfície de ruptura plano-circular otimizada – Freática 30/07/2024 – Razão de resistência não drenada liquefeita.

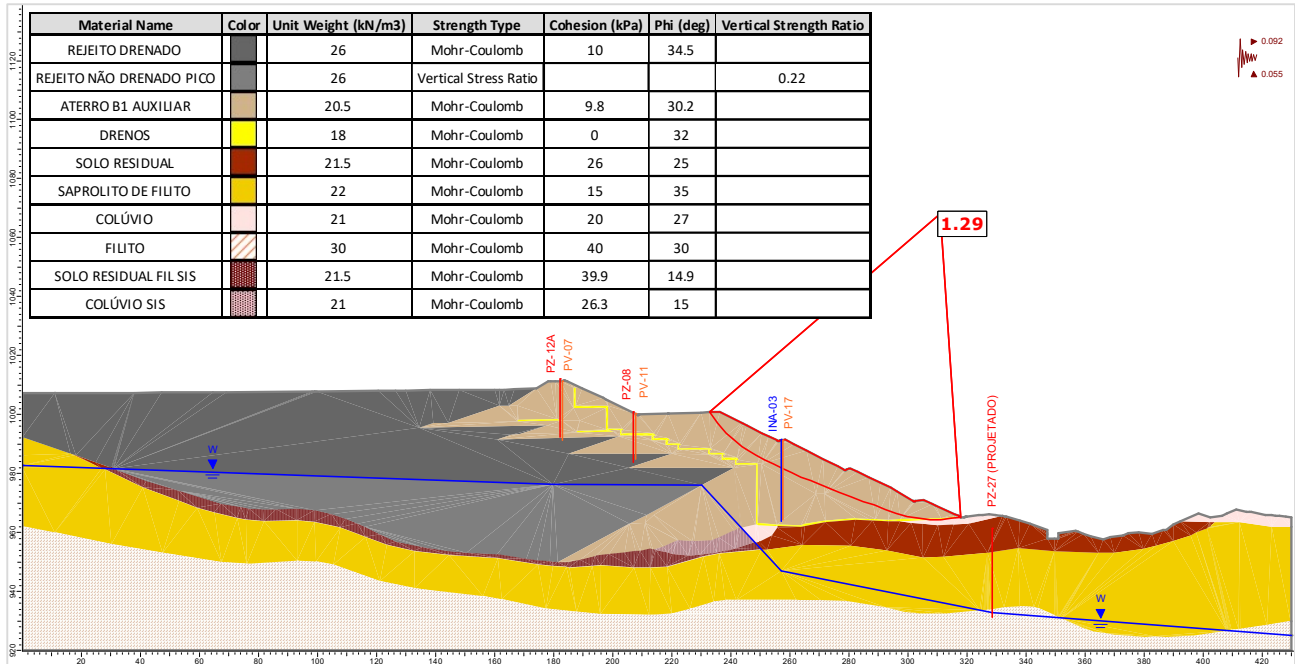
Figura 5.132 – Seção D-D' – Análise Não Drenada – Superfície de ruptura plano-circular otimizada – Freática 30/07/2024 – Razão de resistência não drenada de pico + sismo ↑ (critério CDA).

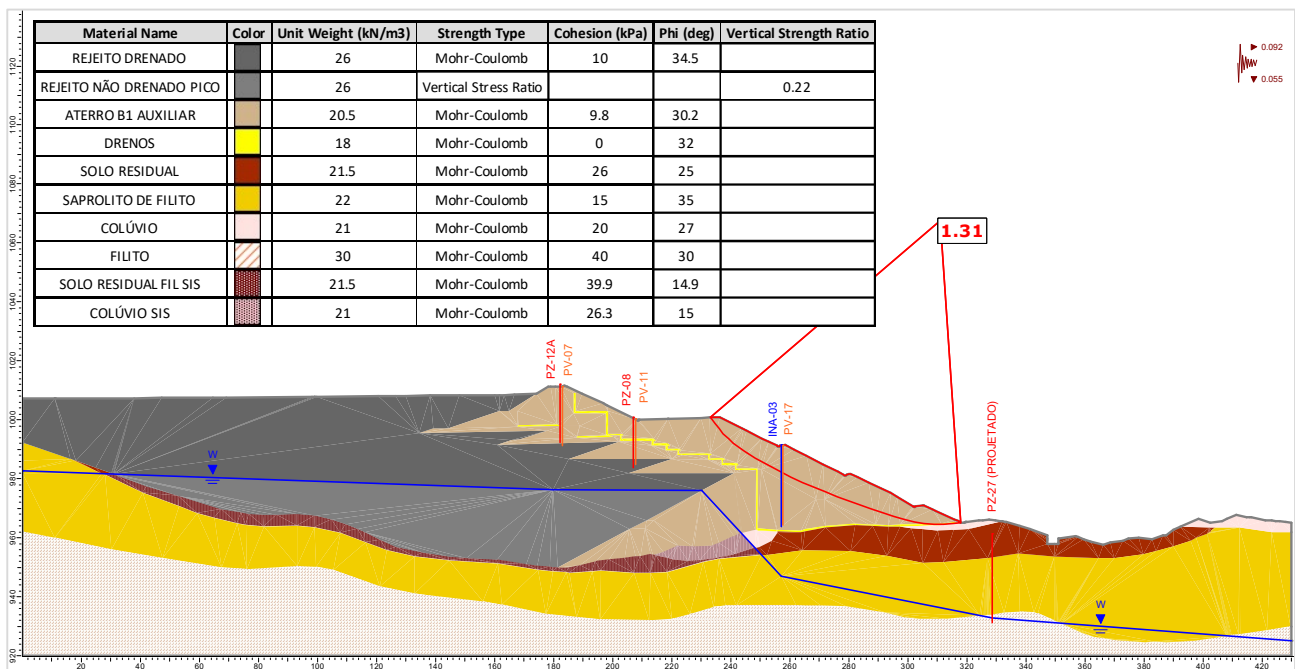
Figura 5.133 – Seção D-D' – Análise Não Drenada – Superfície de ruptura plano-circular otimizada – Freática 30/07/2024 – Razão de resistência não drenada de pico + sismo ↓ (critério CDA).

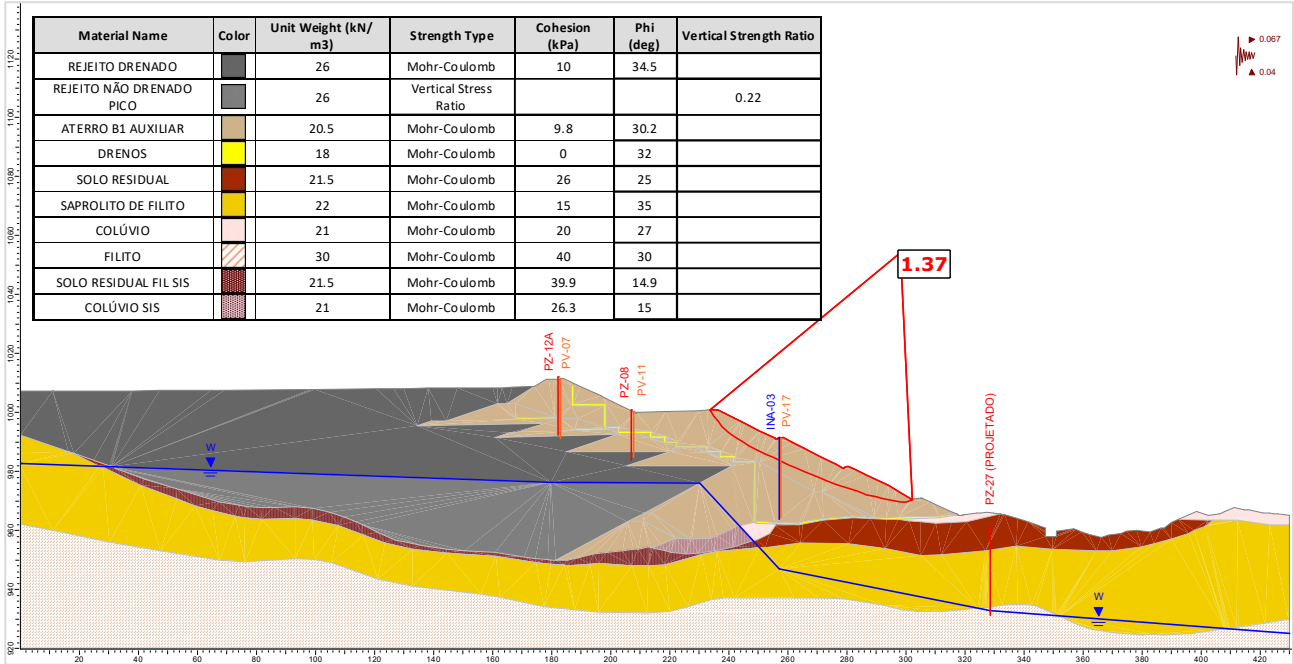
Figura 5.134 – Seção D-D' – Análise Não Drenada – Superfície de ruptura plano-circular otimizada – Freática 30/07/2024 – Razão de resistência não drenada de pico + sismo ↑ (critério vida útil).

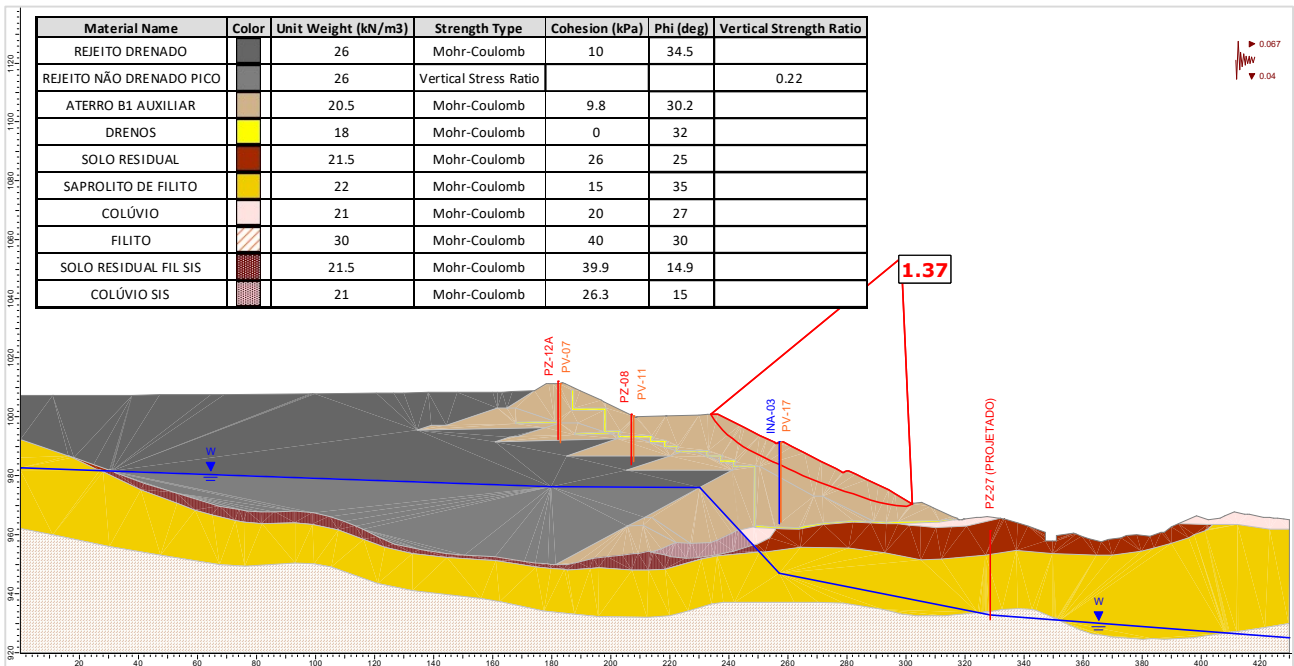
Figura 5.135 – Seção D-D' – Análise Não Drenada – Superfície de ruptura plano-circular otimizada – Freática 30/07/2024 – Razão de resistência não drenada de pico + sismo ↓ (critério vida útil).

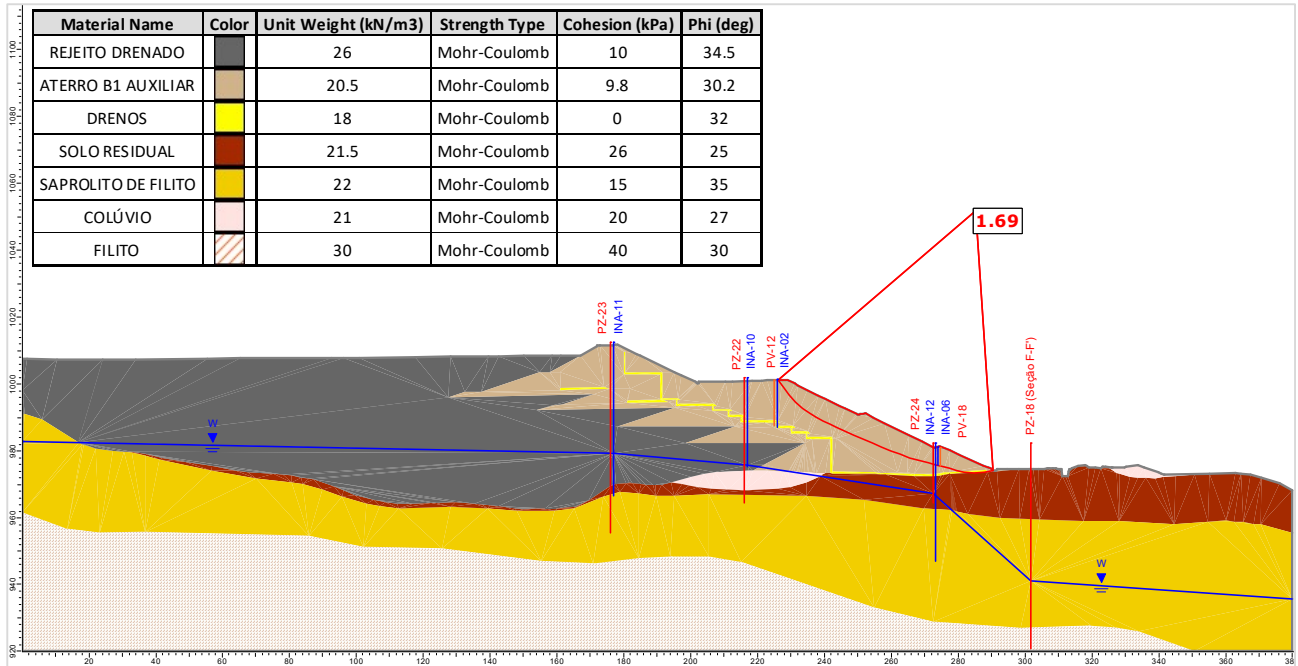
Figura 5.136 – Seção E-E' – Análise Drenada – Superfície de ruptura plano-circular otimizada – Freática 30/07/2024.

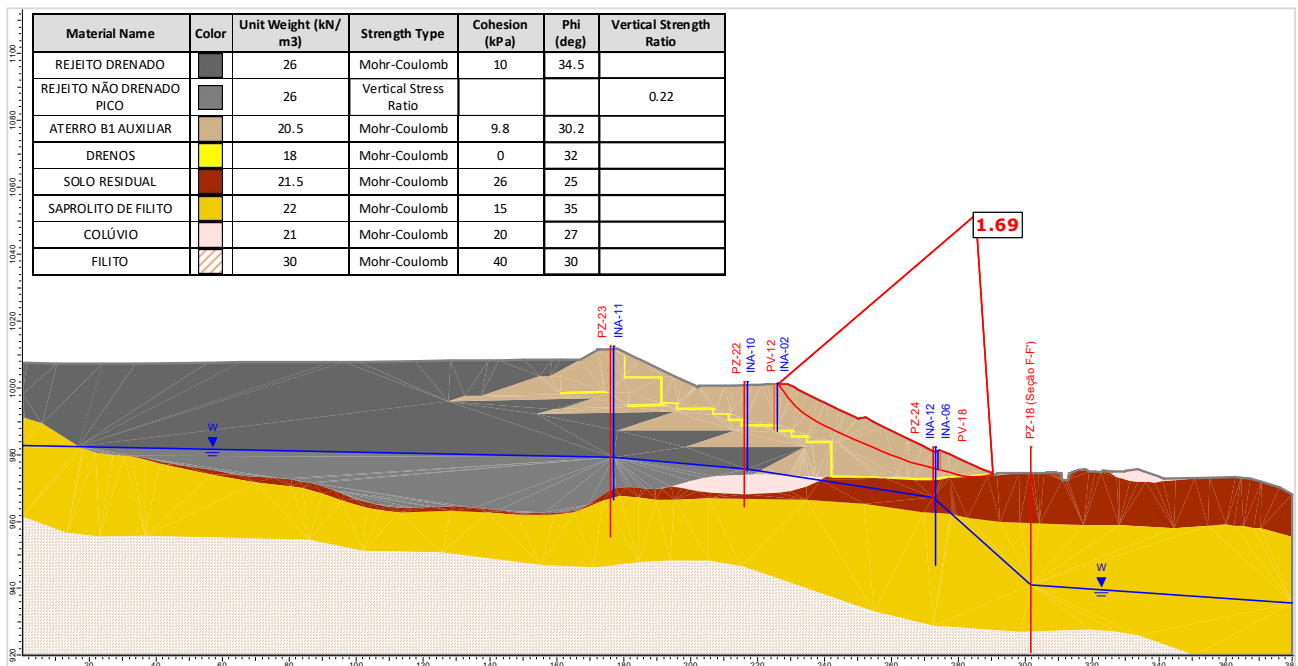
Figura 5.137 – Seção E-E' – Análise Não Drenada – Superfície de ruptura plano-circular otimizada – Freática 30/07/2024 – Razão de resistência não drenada de pico.

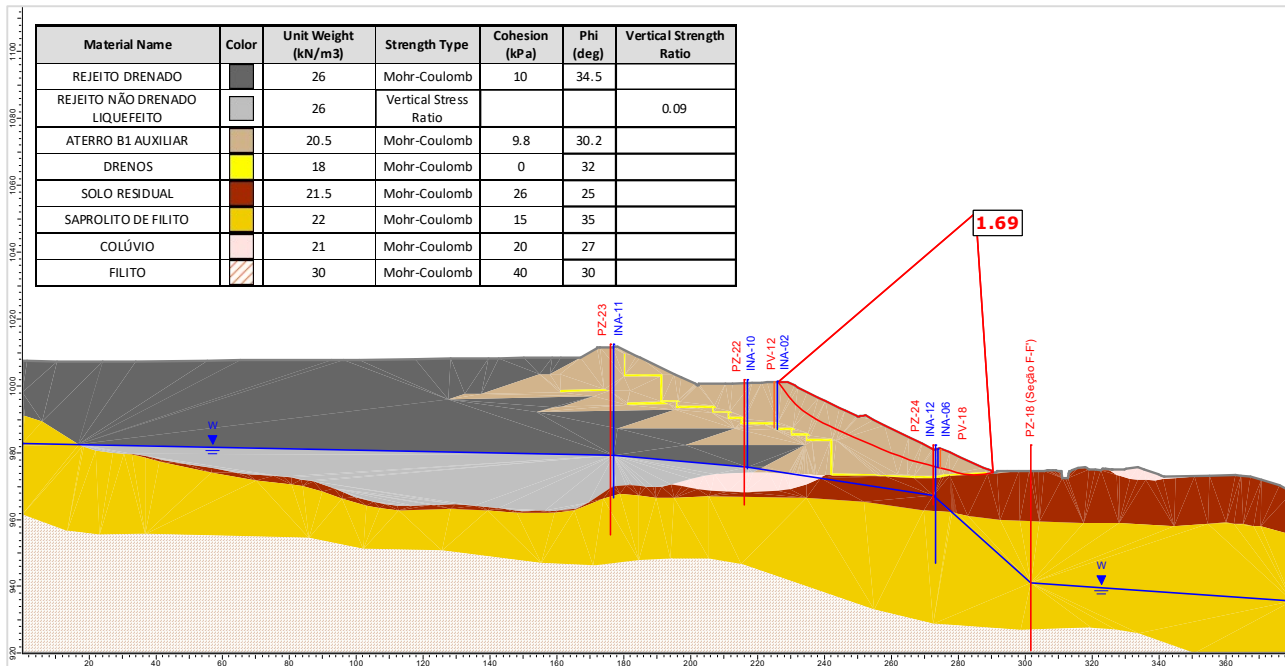
Figura 5.138 – Seção E-E' – Análise Não Drenada – Superfície de ruptura plano-circular otimizada – Freática 30/07/2024 – Razão de resistência não drenada liquefeita.

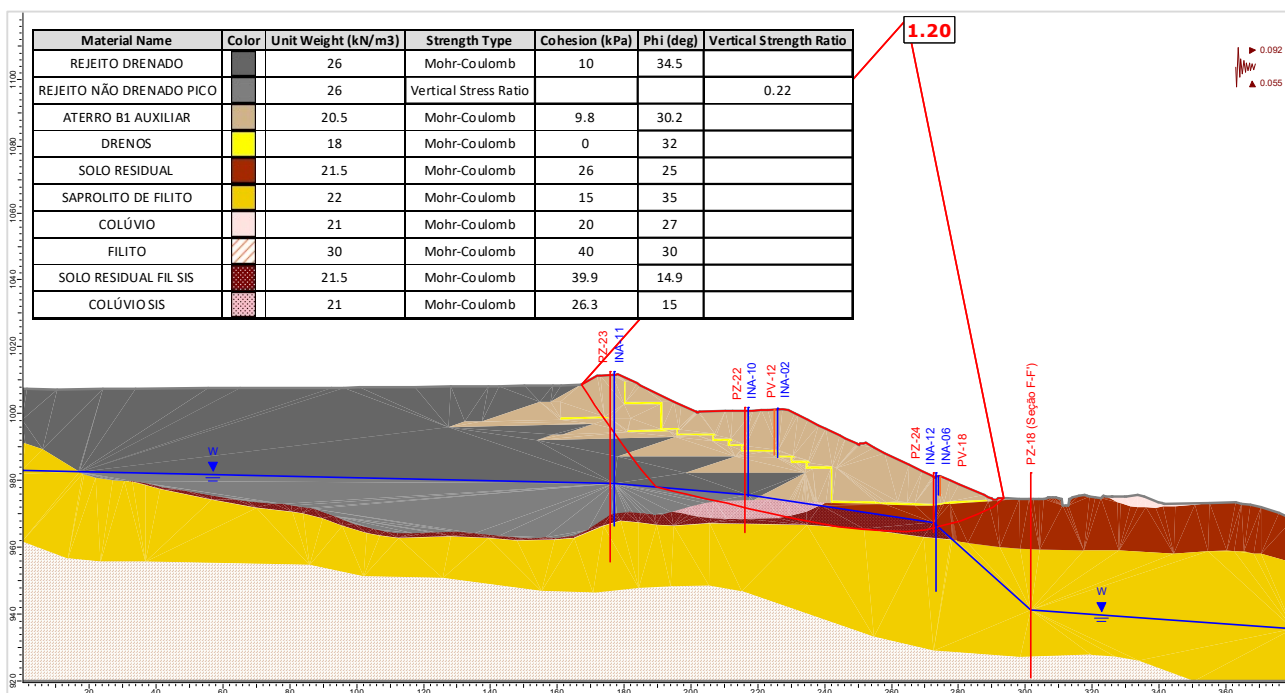
Figura 5.139 – Seção E-E' – Análise Não Drenada – Superfície de ruptura plano-circular otimizada – Freática 30/07/2024 – Razão de resistência não drenada de pico + sismo ↑ (critério CDA).

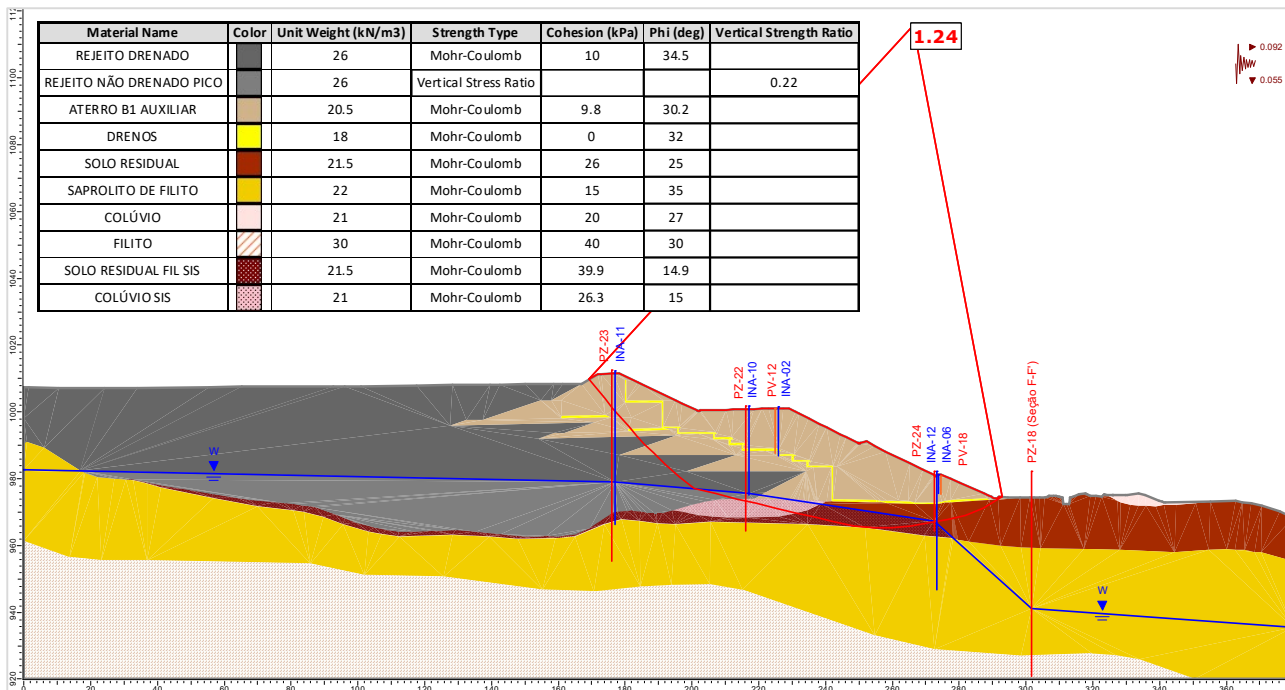
Figura 5.140 – Seção E-E' – Análise Não Drenada – Superfície de ruptura plano-circular otimizada – Freática 30/07/2024 – Razão de resistência não drenada de pico + sismo ↓ (critério CDA).

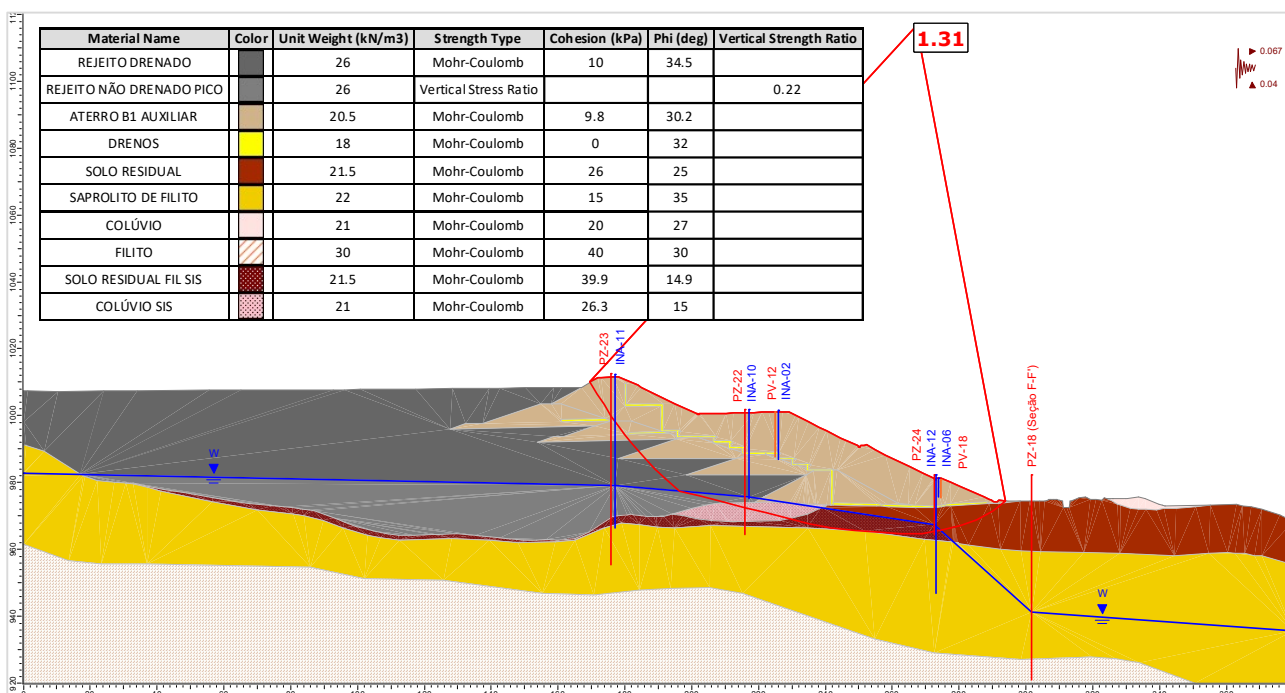
Figura 5.141 – Seção E-E' – Análise Não Drenada – Superfície de ruptura plano-circular otimizada – Freática 30/07/2024 – Razão de resistência não drenada de pico + sismo ↑ (critério vida útil).

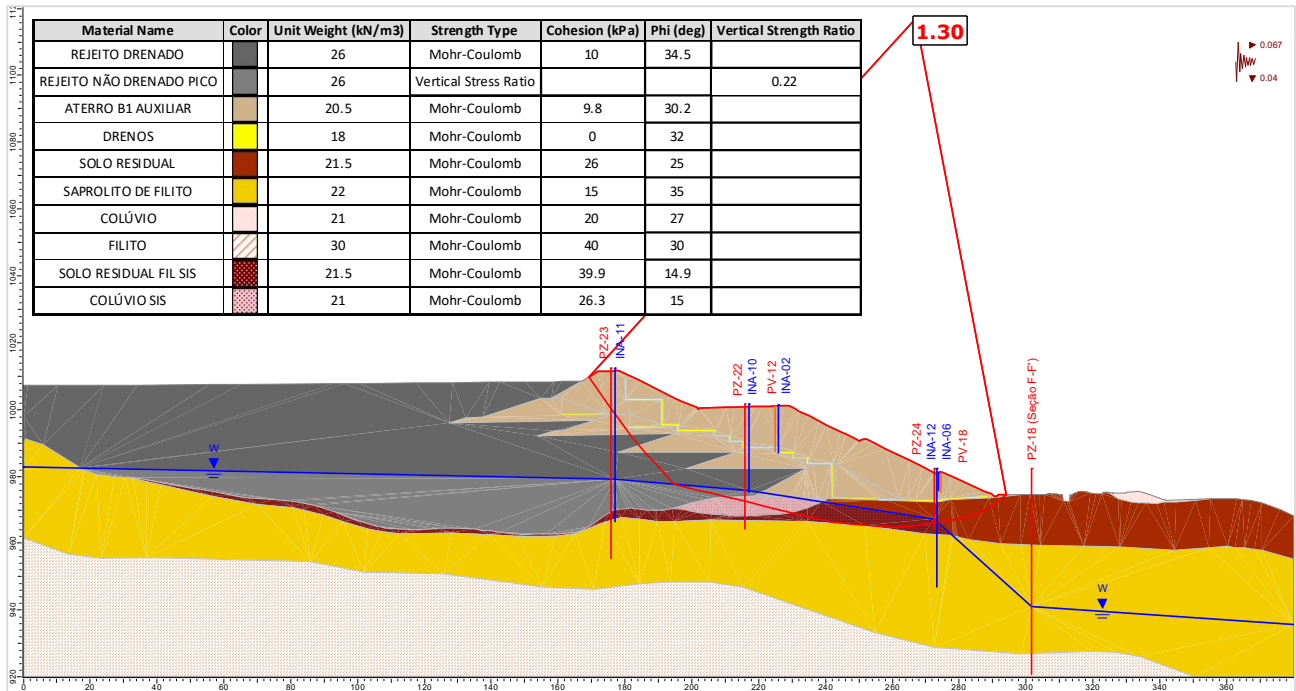
Figura 5.142 – Seção E-E' – Análise Não Drenada – Superfície de ruptura plano-circular otimizada – Freática 30/07/2024 – Razão de resistência não drenada de pico + sismo ↓ (critério vida útil).

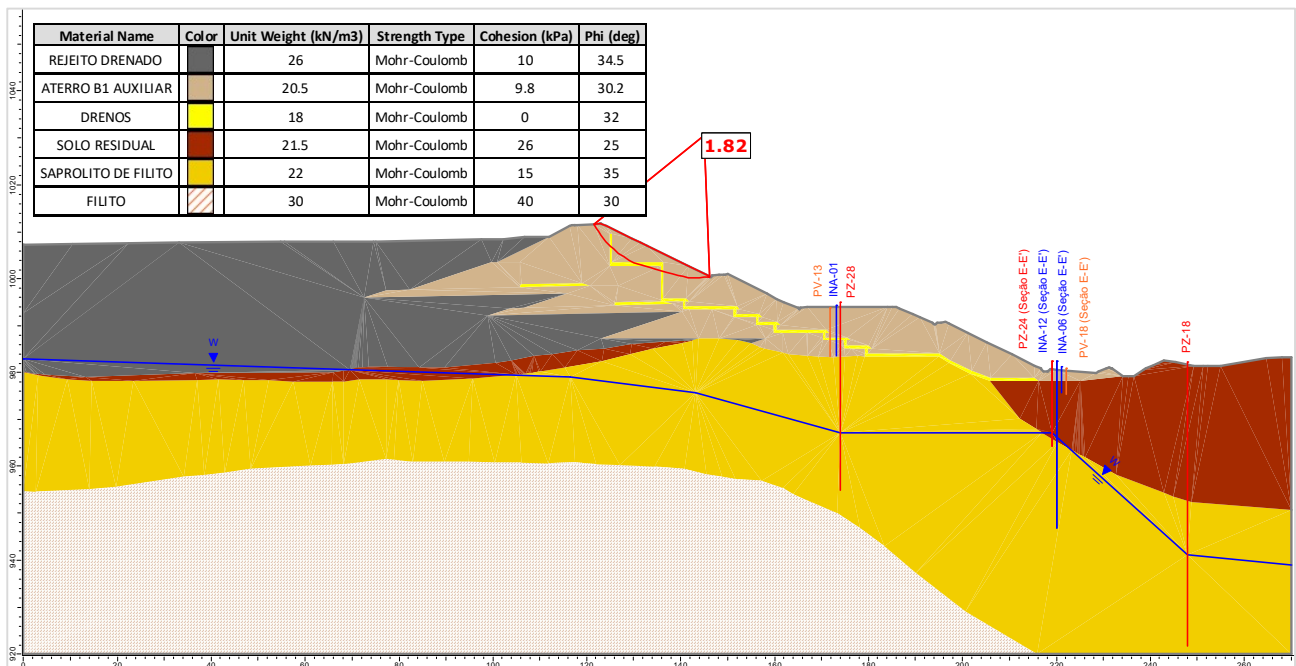
Figura 5.143 – Seção F-F' – Análise Drenada – Superfície de ruptura plano-circular otimizada – Freática 30/07/2024.

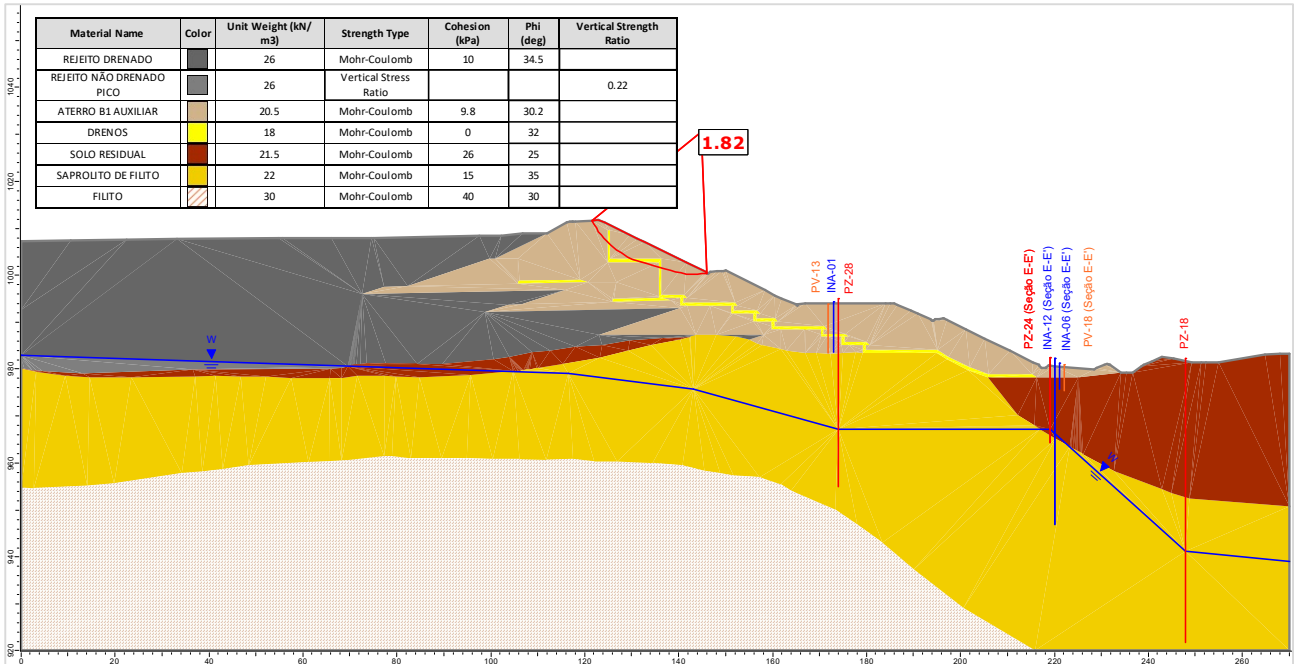
Figura 5.144 – Seção F-F' – Análise Não Drenada – Superfície de ruptura plano-circular otimizada – Freática 30/07/2024 – Razão de resistência não drenada de pico.

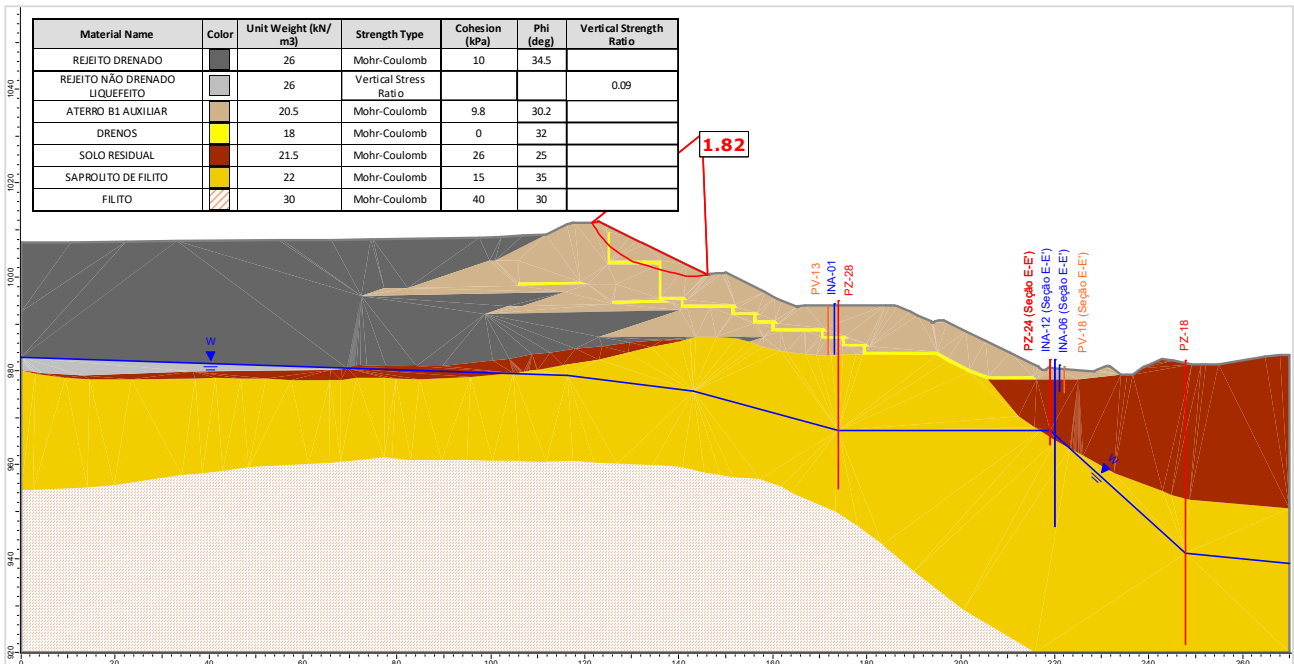
Figura 5.145 – Seção F-F' – Análise Não Drenada – Superfície de ruptura plano-circular otimizada – Freática 30/07/2024 – Razão de resistência não drenada liquefeita.

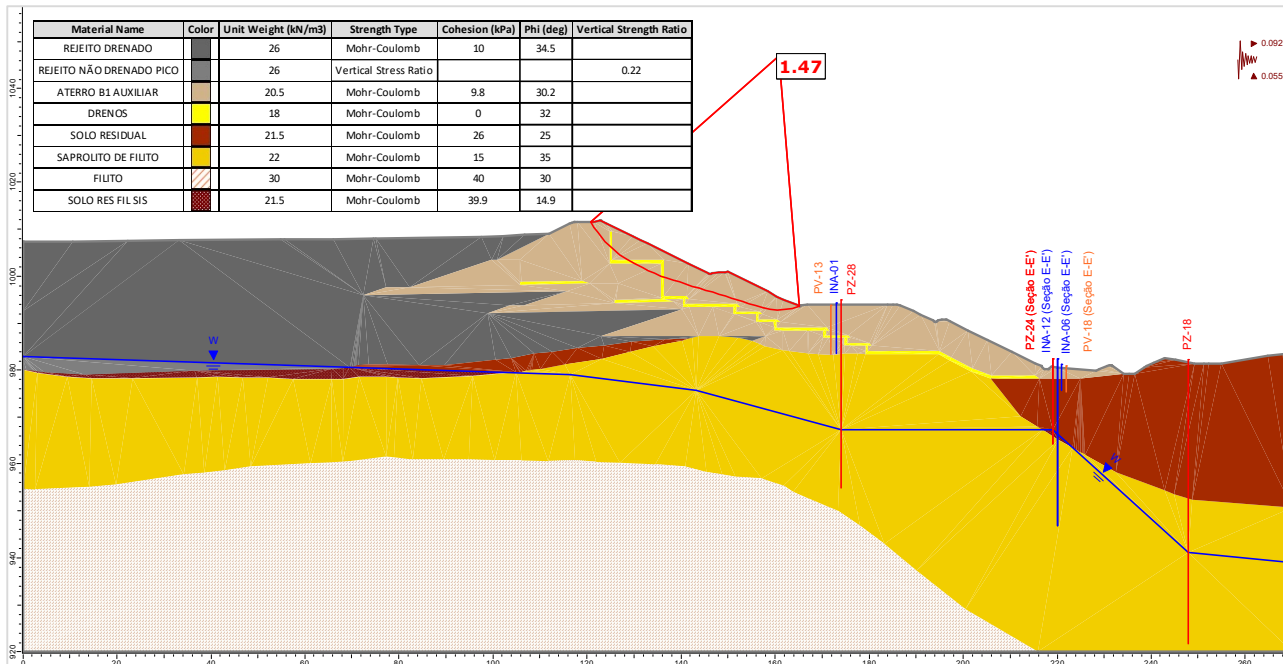
Figura 5.146 – Seção F-F' – Análise Não Drenada – Superfície de ruptura plano-circular otimizada – Freática 30/07/2024 – Razão de resistência não drenada de pico + sismo ↑ (critério CDA).

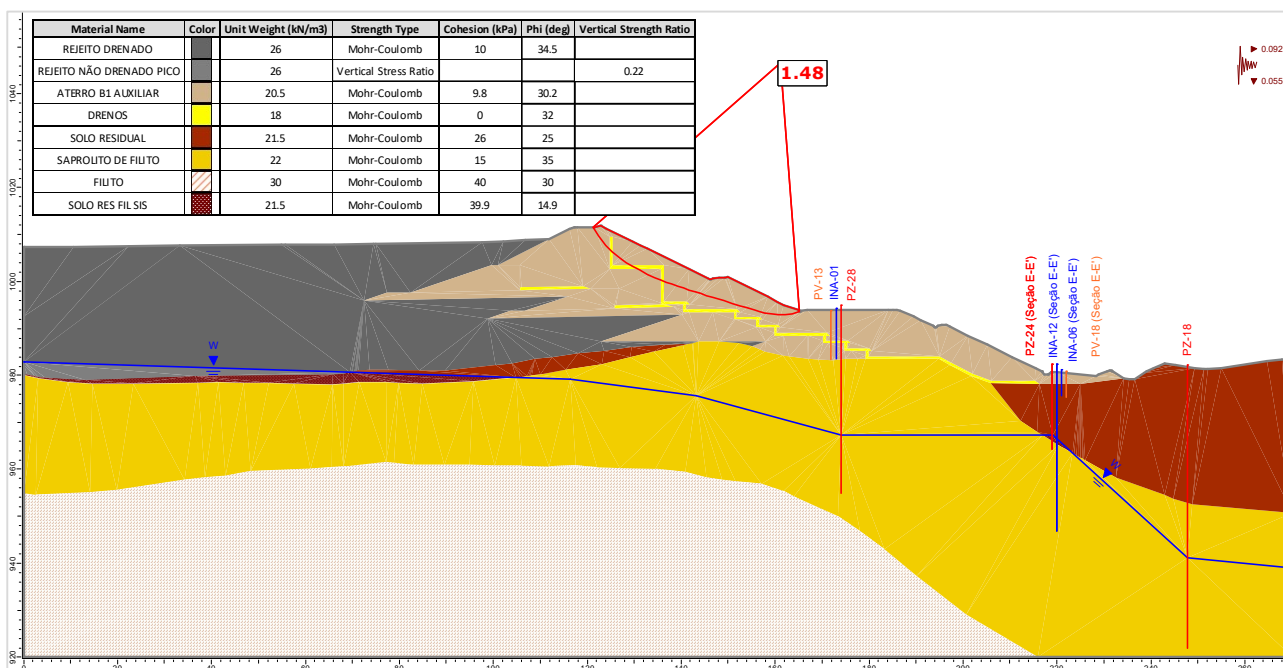
Figura 5.147 – Seção F-F' – Análise Não Drenada – Superfície de ruptura plano-circular otimizada – Freática 30/07/2024 – Razão de resistência não drenada de pico + sismo ↓ (critério CDA).

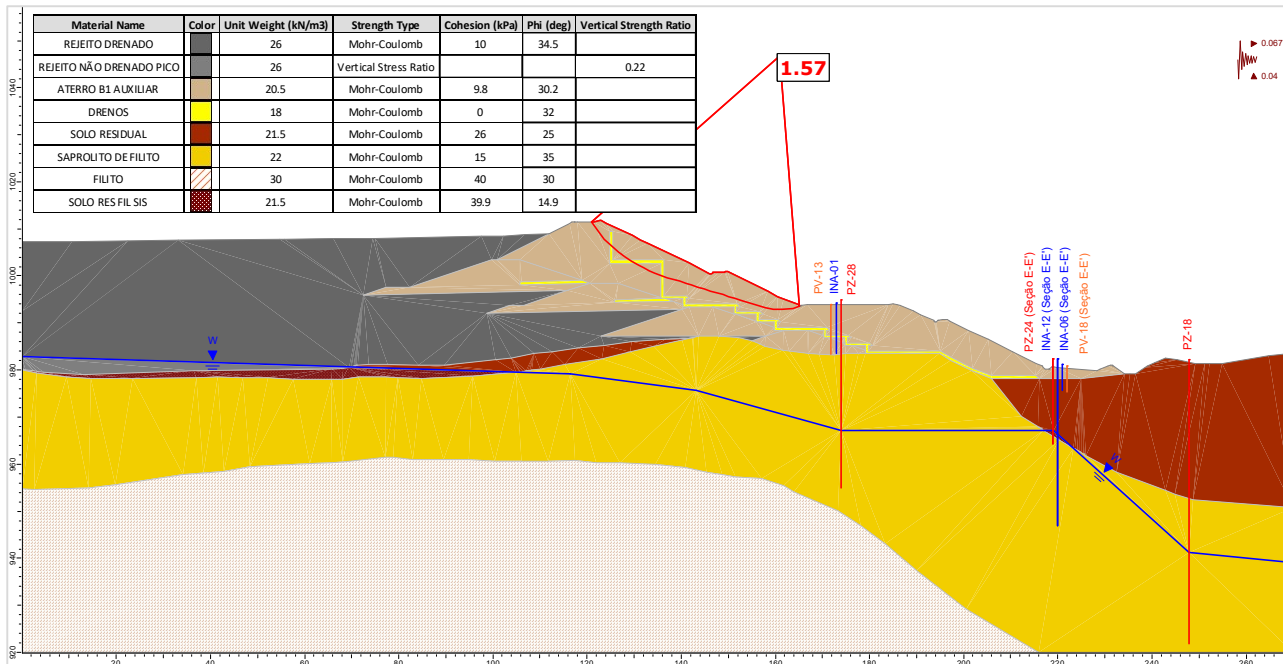
Figura 5.148 – Seção F-F' – Análise Não Drenada – Superfície de ruptura plano-circular otimizada – Freática 30/07/2024 – Razão de resistência não drenada de pico + sismo ↑ (critério vida útil).

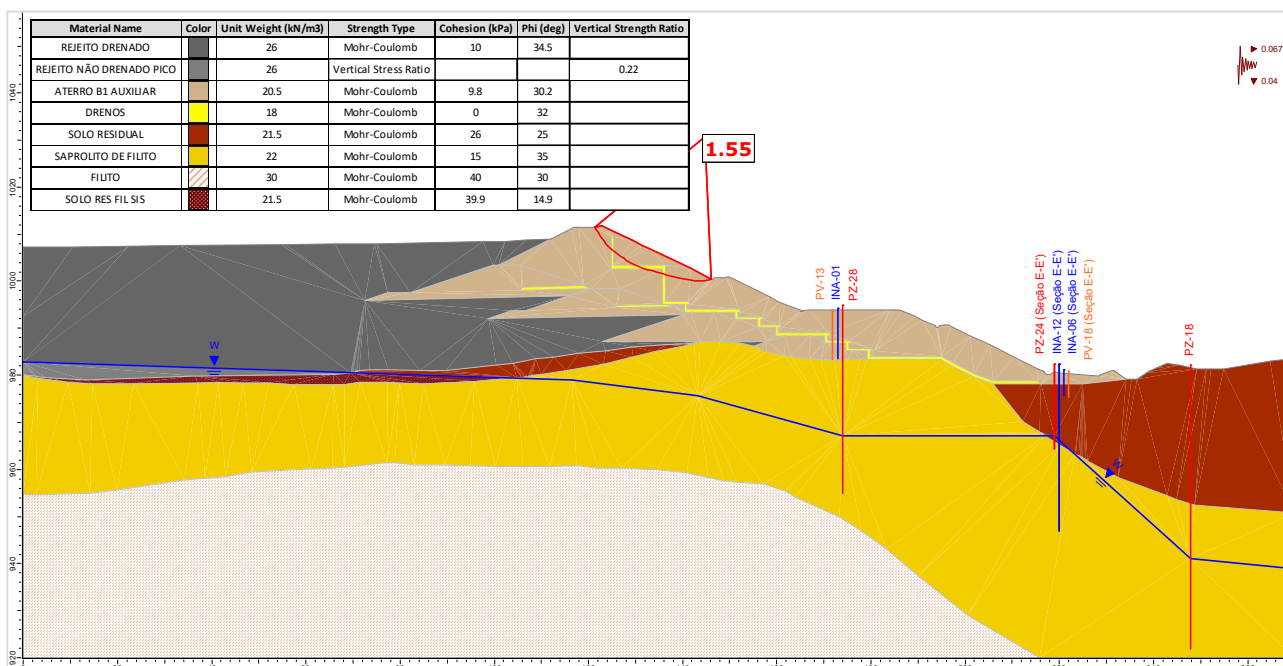
Figura 5.149 – Seção F-F' – Análise Não Drenada – Superfície de ruptura plano-circular otimizada – Freática 30/07/2024 – Razão de resistência não drenada de pico + sismo ↓ (critério vida útil).

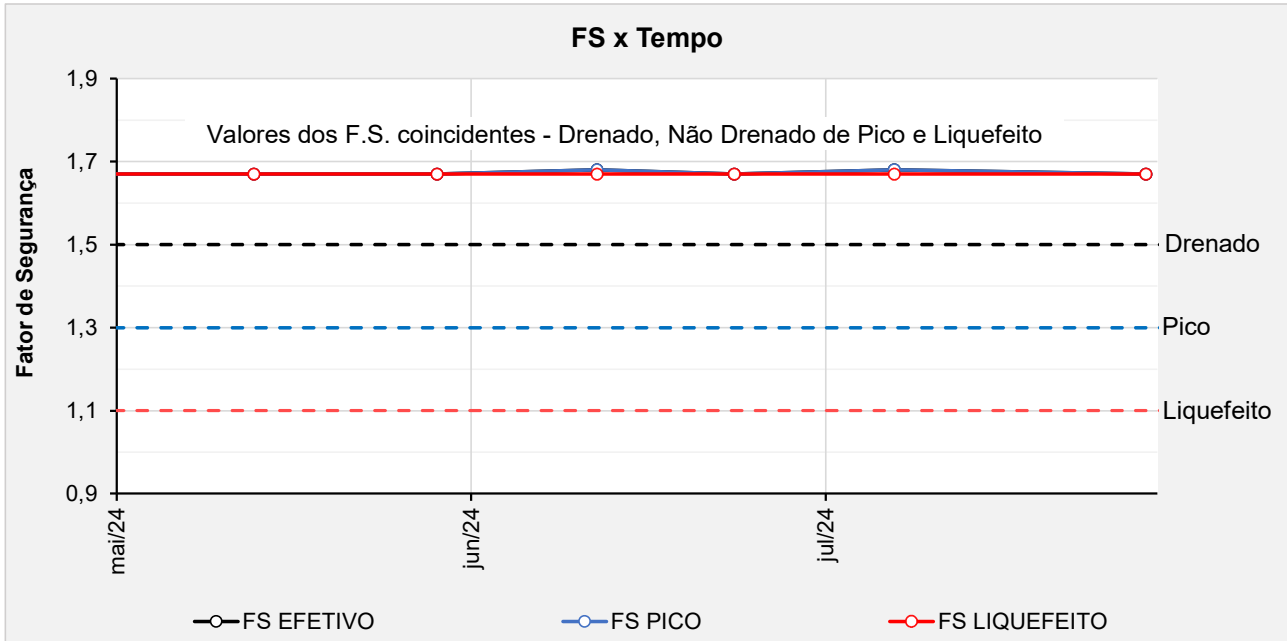
Figura 5.150 – Seção A-A' - Histórico dos F.S. obtidos nas análises de estabilidade no período avaliado.

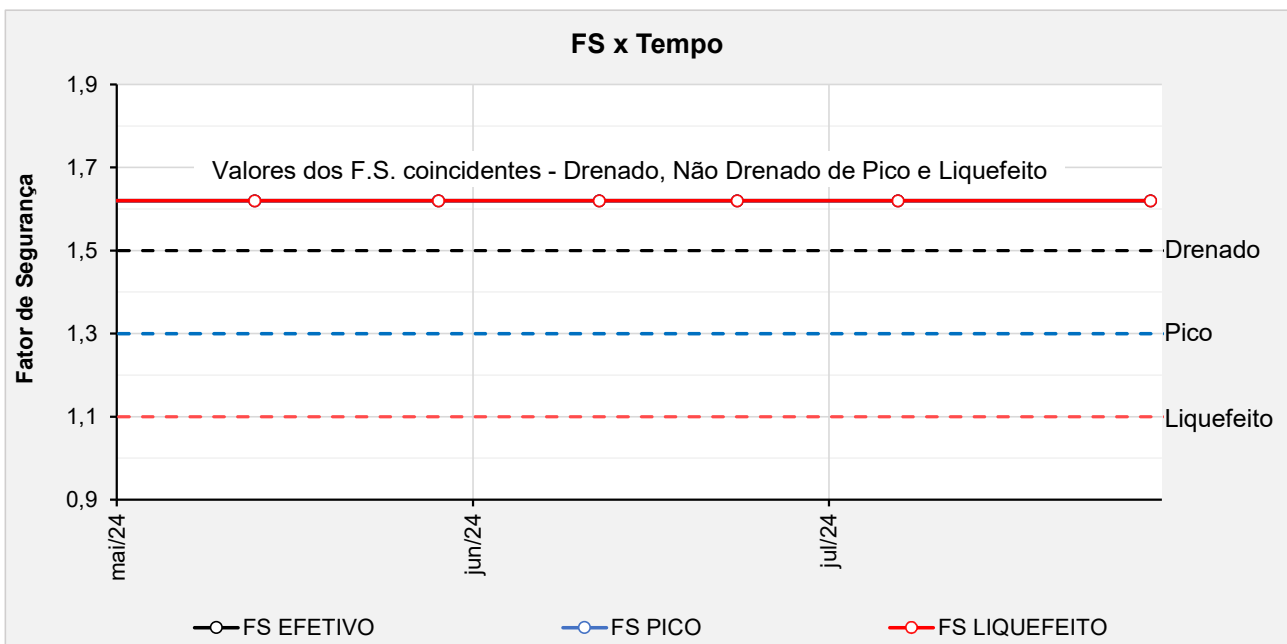
Figura 5.151 – Seção B-B' - Histórico dos F.S. obtidos nas análises de estabilidade no período avaliado.

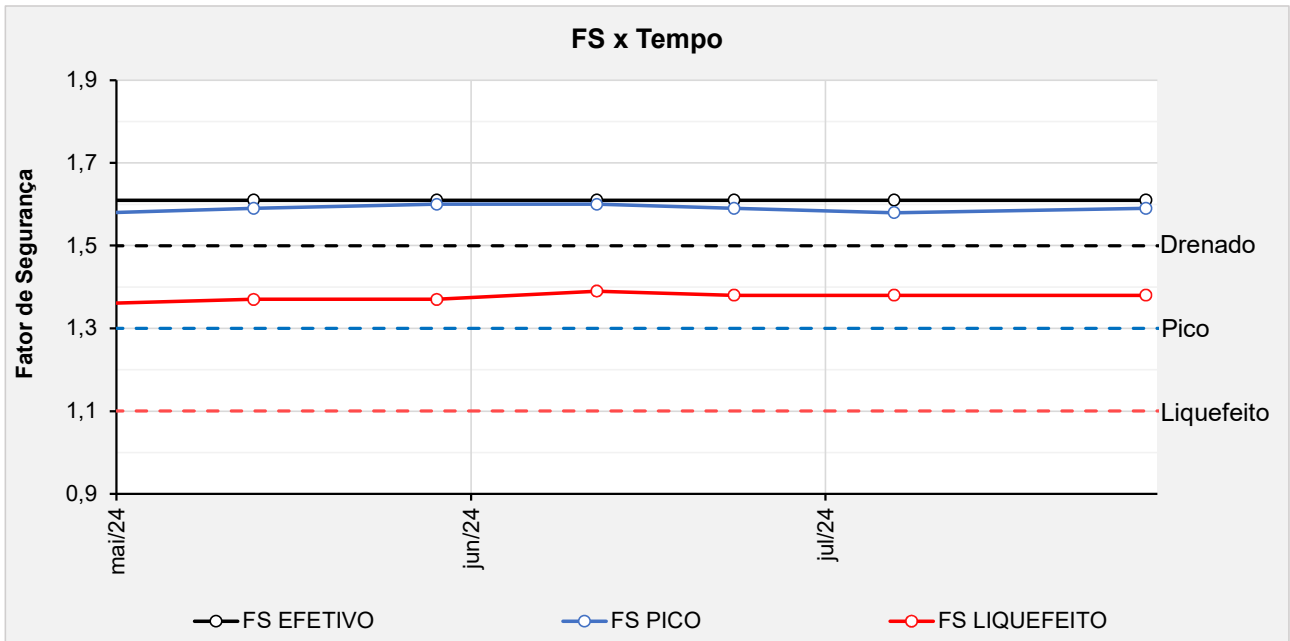
Figura 5.152 – Seção C-C' - Histórico dos F.S. obtidos nas análises de estabilidade no período avaliado.

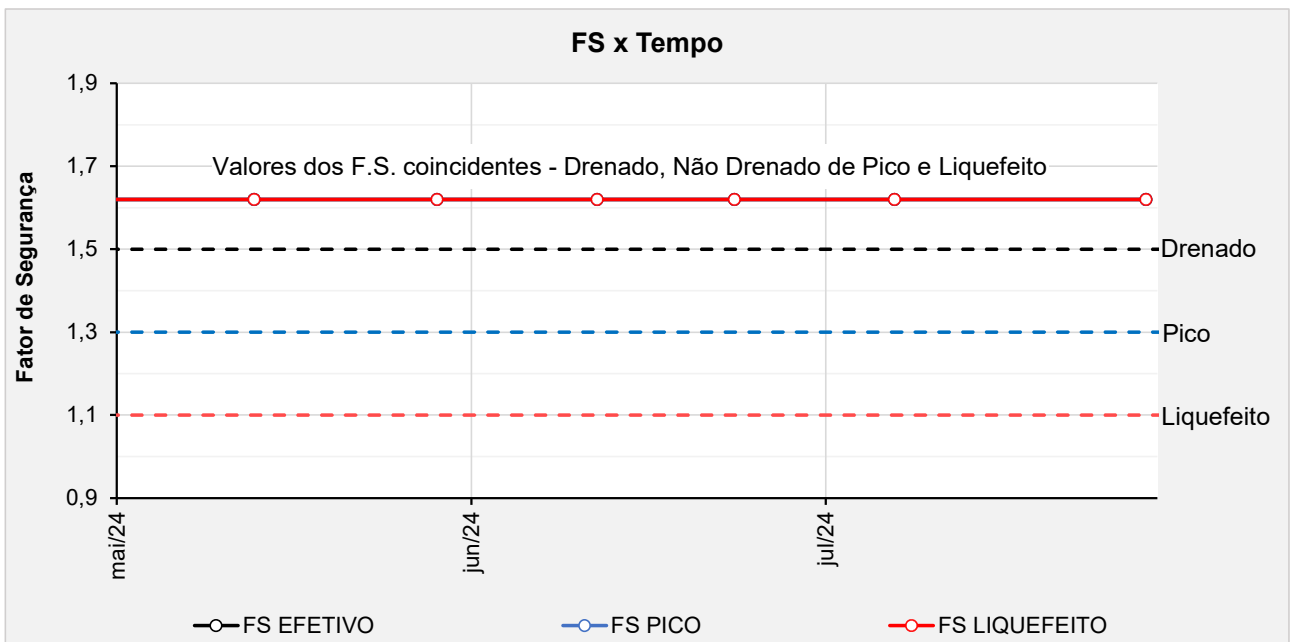
Figura 5.153 – Seção D-D' - Histórico dos F.S. obtidos nas análises de estabilidade no período avaliado.

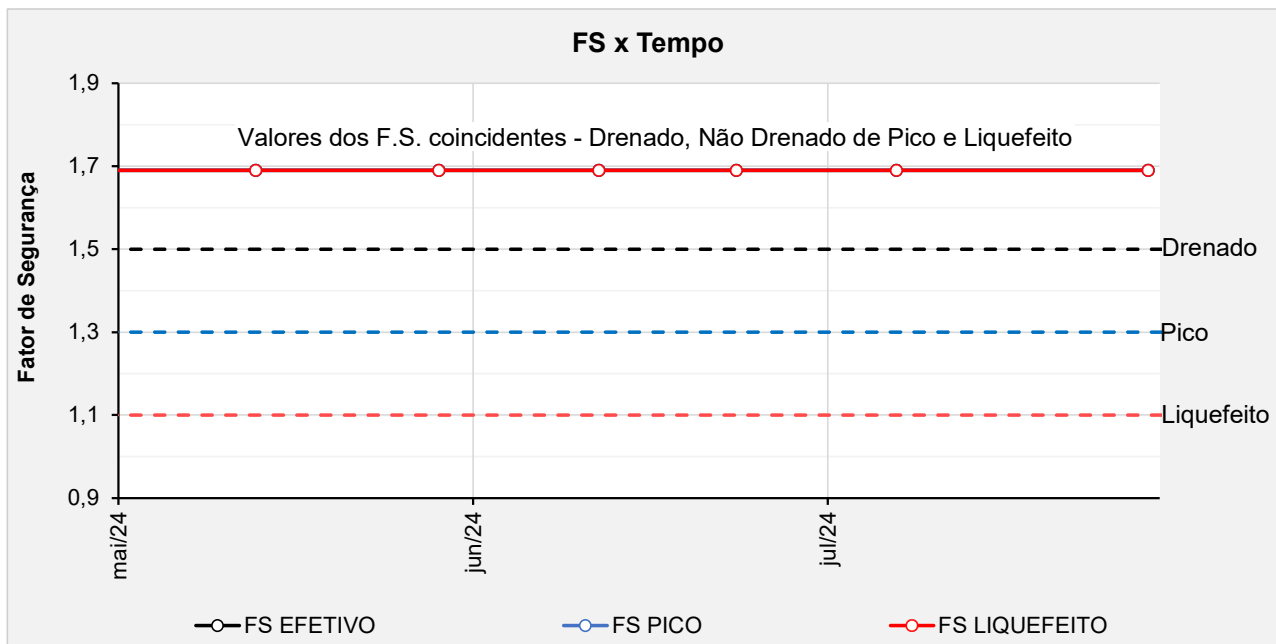
Figura 5.154 – Seção E-E' - Histórico dos F.S. obtidos nas análises de estabilidade no período avaliado.
