BARRAGEM B1-AUXILIAR – MINA TICO-TICO

RELATÓRIO TRIMESTRAL DE ACOMPANHAMENTO DO PROCESSO DE DESCARACTERIZAÇÃO

RELATÓRIO TÉCNICO
12824-R-BA-RL-24-GE_r0

AGOSTO
2024

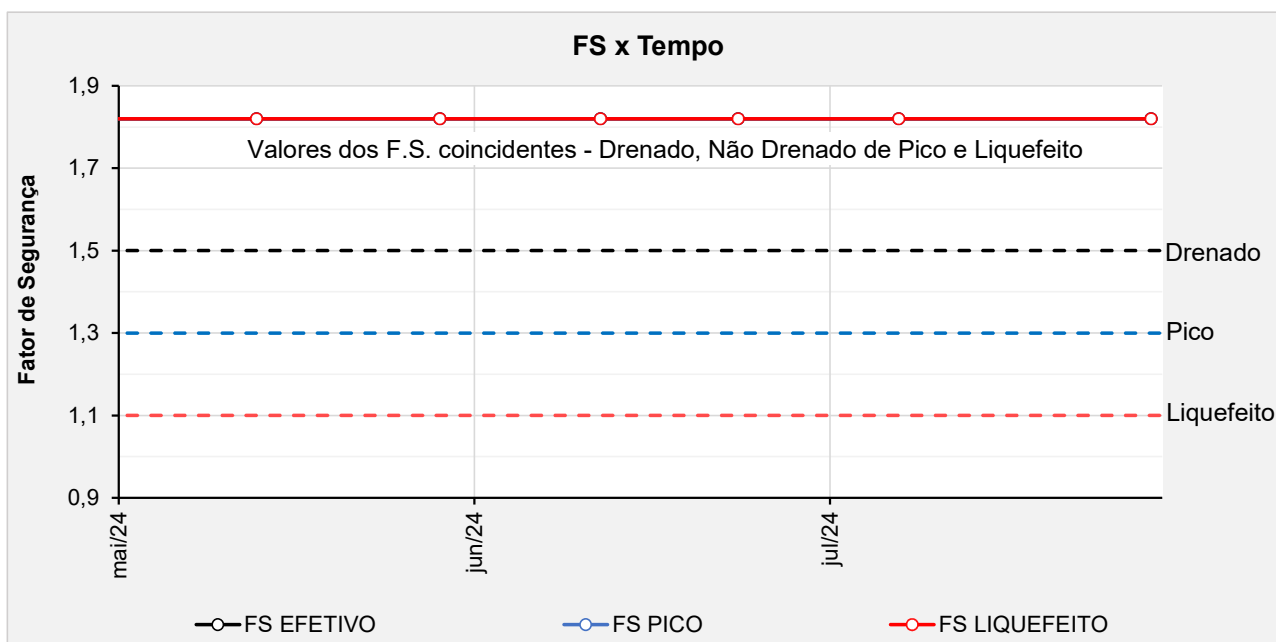
Figura 5.155 – Seção F-F' - Histórico dos F.S. obtidos nas análises de estabilidade no período avaliado.
