## **BARRAGEM B1 – MINA IPÊ**

### **RELATÓRIO TRIMESTRAL DE ACOMPANHAMENTO DO PROCESSO DE DESCARACTERIZAÇÃO**

**RELATÓRIO TÉCNICO**  
**12822-R-BA-RL-08-GE\_r1**

**FEVEREIRO**  
**2024**

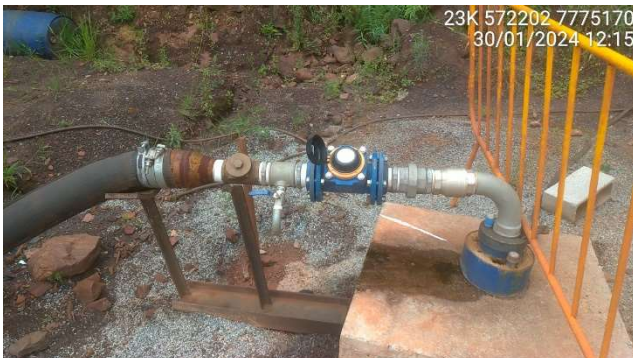
No período avaliado (novembro/2023 a janeiro/2024) a bomba esteve em operação com pequenos períodos de paralisação para manutenção da tubulação. Esta água está sendo direcionada para a usina através de uma bomba BA13 operando 24 h/dia com vazão de 60 m<sup>3</sup>/h.

**Foto 5.1** – Vista do poço de bombeamento.

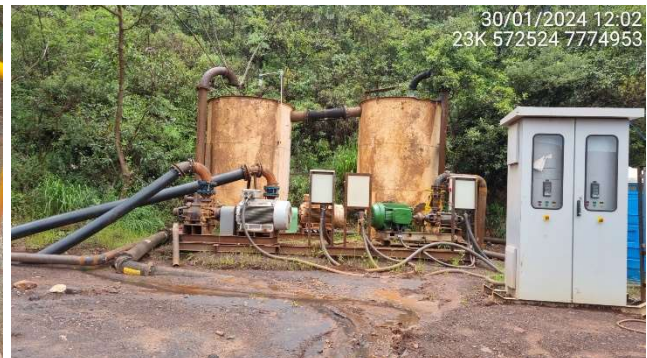
**Foto 5.2** – Vista dos tanques e bomba BA13.

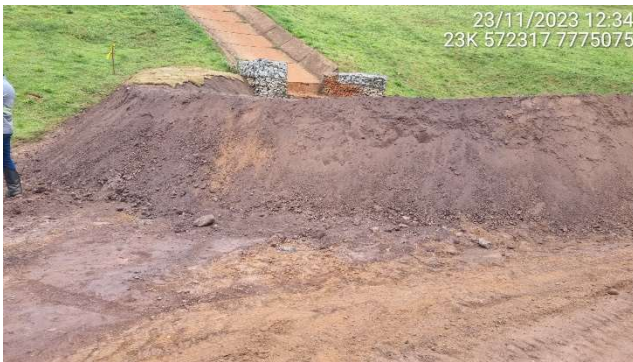
A partir da verificação do sistema extravasor para vazões PMP, de forma a atender às determinações do Art. 24 da Resolução 95/2022 da ANM, verificou-se a necessidade de realizar a adequação das paredes da caixa de dissipação de modo a evitar possível transbordamento para o acesso. A seguir são apresentadas imagens da execução do alteamento das paredes (Foto 5.5) e implantação de proteção em revestimento vegetal (Foto 5.6).

**Foto 5.5** – Alteamento das paredes da caixa de dissipação.

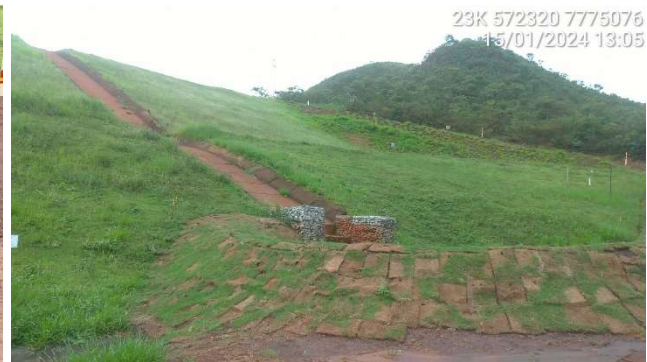
**Foto 5.6** – Implantação de revestimento vegetal nas paredes da caixa de dissipação.

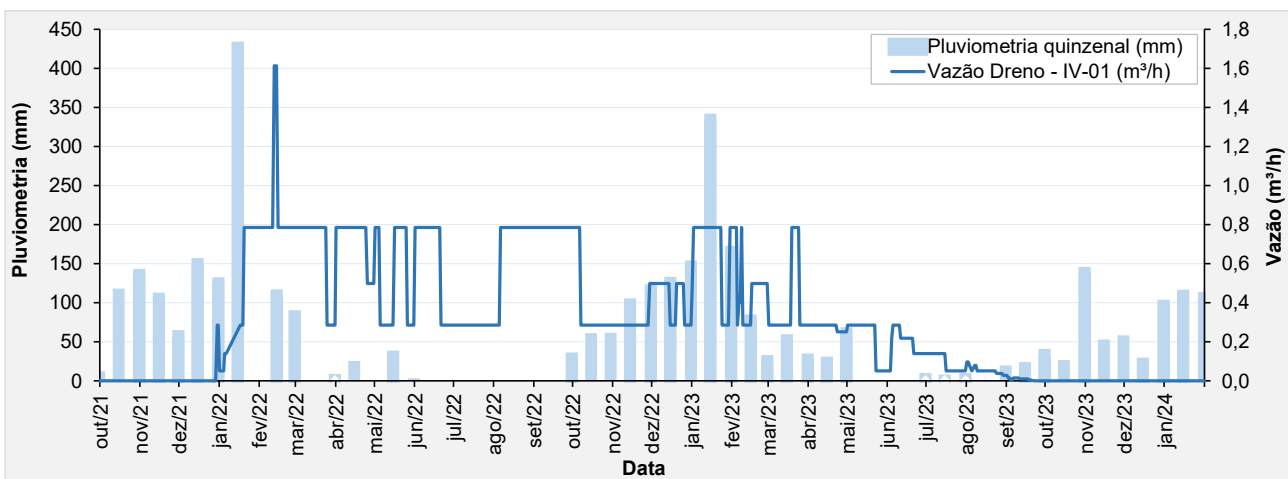
A análise das leituras de vazões na placa IV-01, que mede os efluentes percolados pelo maciço da barragem à jusante do dreno invertido na elevação 1.018,0 m. Considerando o período avaliado (novembro/2023 a janeiro/2024), o dreno se encontra seco. Percebe-se que a partir do início da operação da bomba de rebaixamento, não foi verificada vazão na saída do dreno.

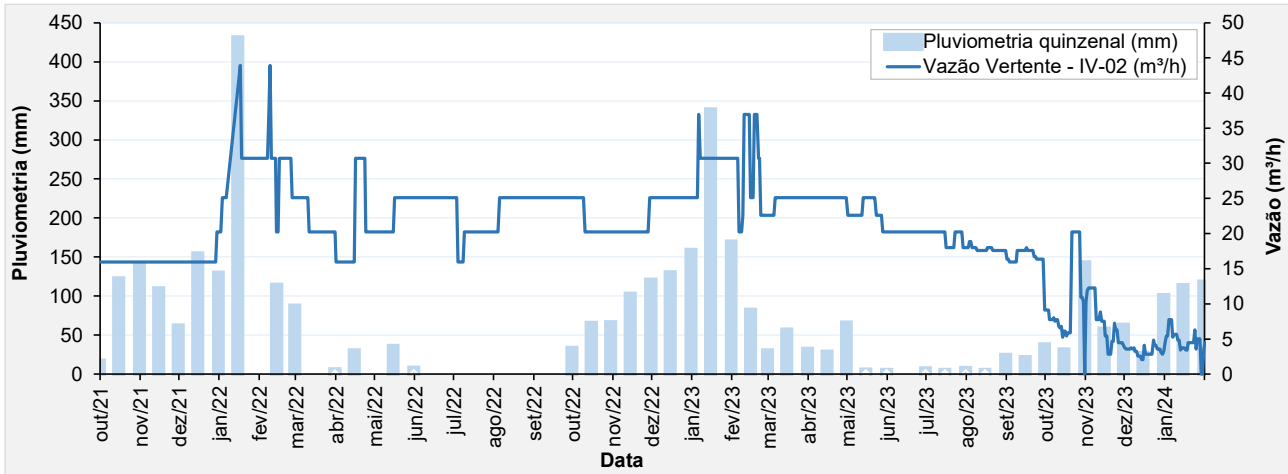
**Figura 5.51** – Análise das vazões do IV-02 (Vertente).

Quanto a análise das leituras de vazões na placa IV-02, que mede também as vazões de nascentes na região do pé da barragem, são muito influenciadas pela pluviosimetria e a grande área de contribuição para esse ponto. No período avaliado (novembro/2023 a janeiro de 2024), as leituras indicam uma vazão média de 5,16 m³/h, tendo vazões variando de 2,05 m³/h até

12,25 m<sup>3</sup>/h. Percebe-se que a partir de novembro/2023 houve uma redução significativa nas vazões verificadas no IV-02, período este em que a bomba de rebaixamento estava em operação.

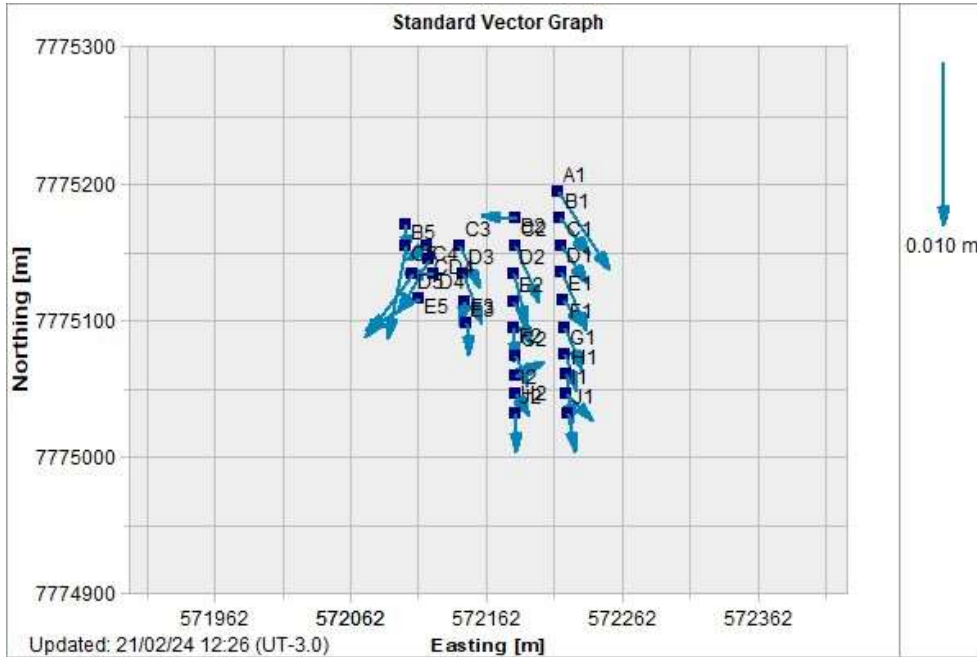
**Figura 5.52** – Registros deslocamentos verticais dos prismas.

As leituras de deslocamento vertical (Figura 5.52) apontam que a barragem tem um deslocamento acumulado menor que 2,0 cm, que pode ser considerado como uma movimentação baixa. Conforme esperado, tem-se uma maior concentração de recalques na porção central do maciço.

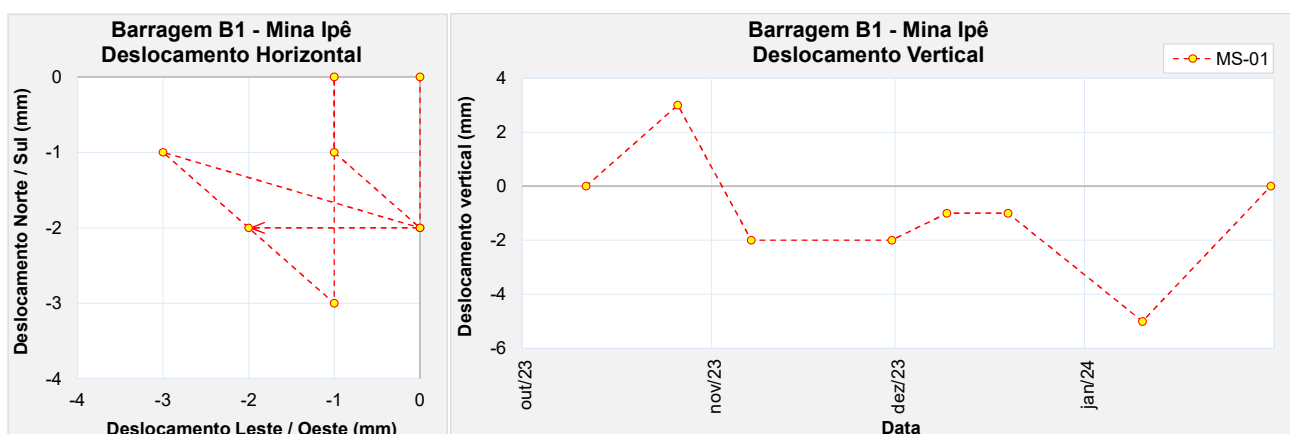
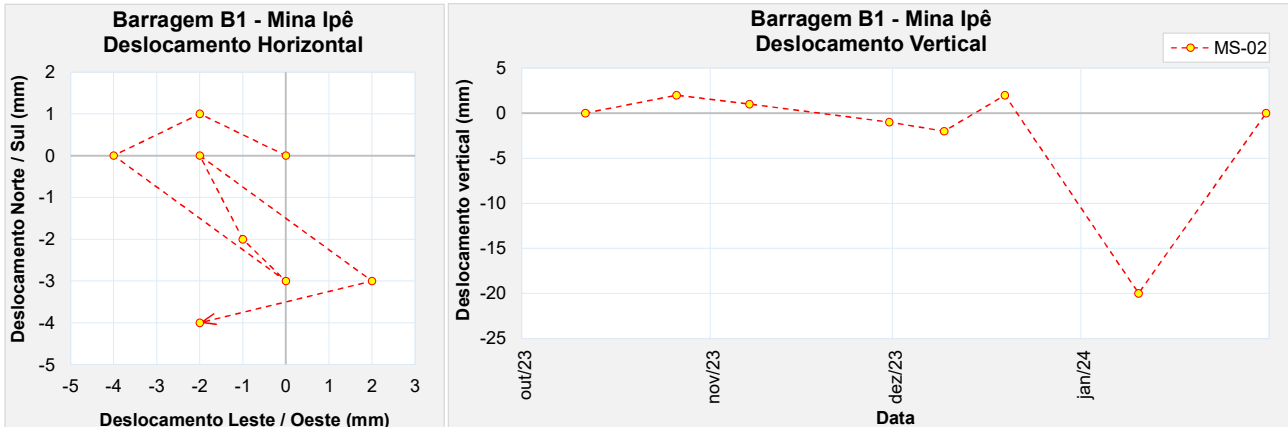
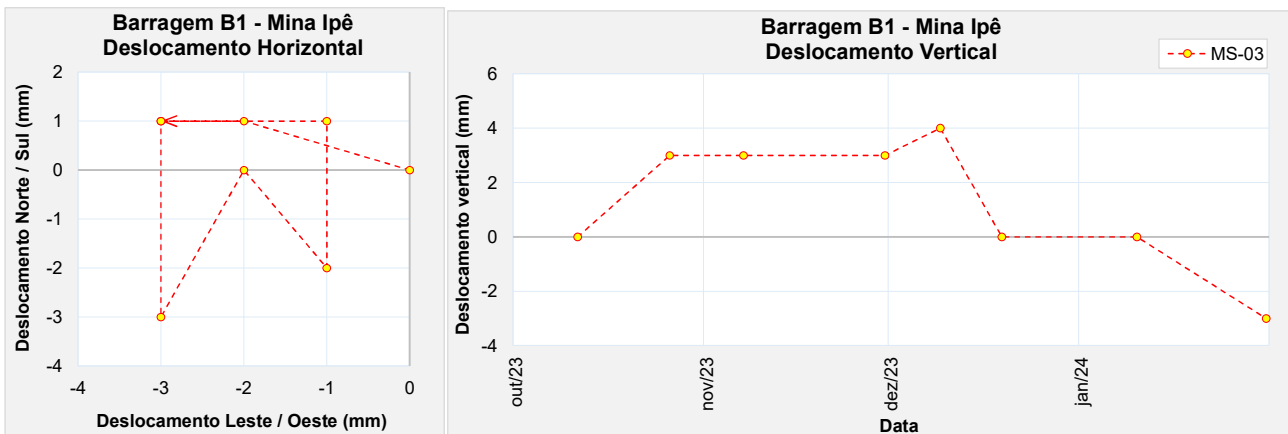
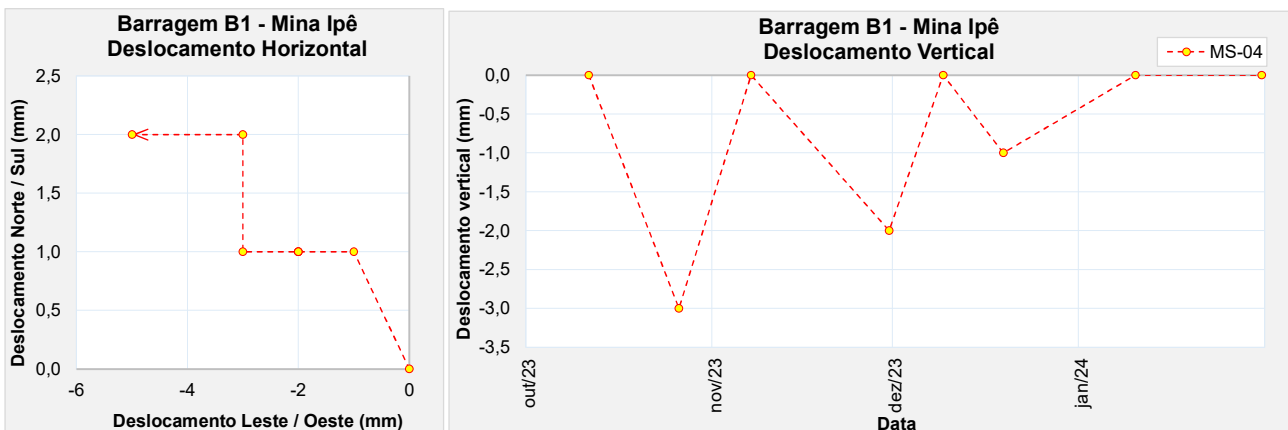
A partir da análise das leituras dos marcos de controle pode-se considerar que as movimentações verticais e horizontais no maciço são muito pequenas. Os valores acumulados observados, horizontais menores que 5 mm e verticais menores que 3 mm, são em parte devidos provavelmente aos erros normais de leitura (“serrilhado”), em função da referência de nível e do equipamento utilizado e sua precisão.

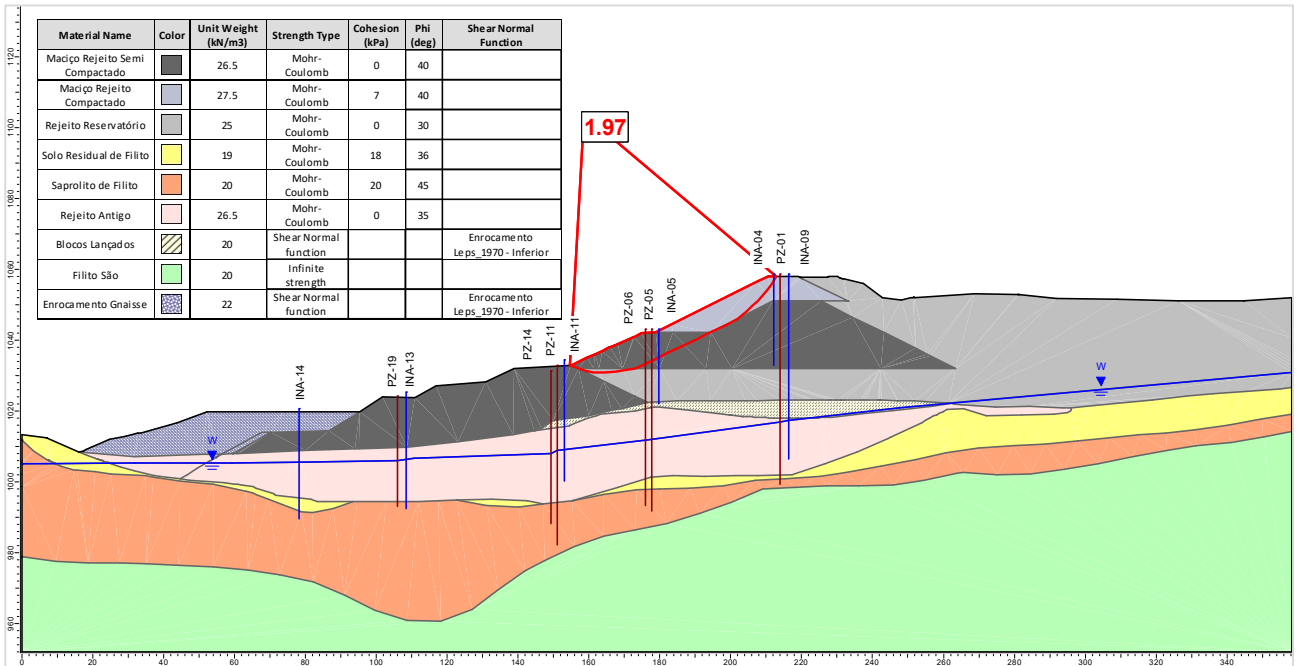
**Figura 5.73 – Seção B-B' – Análise Drenada – Superfície de ruptura plano-circular otimizada – Freática 29/01/2024.**

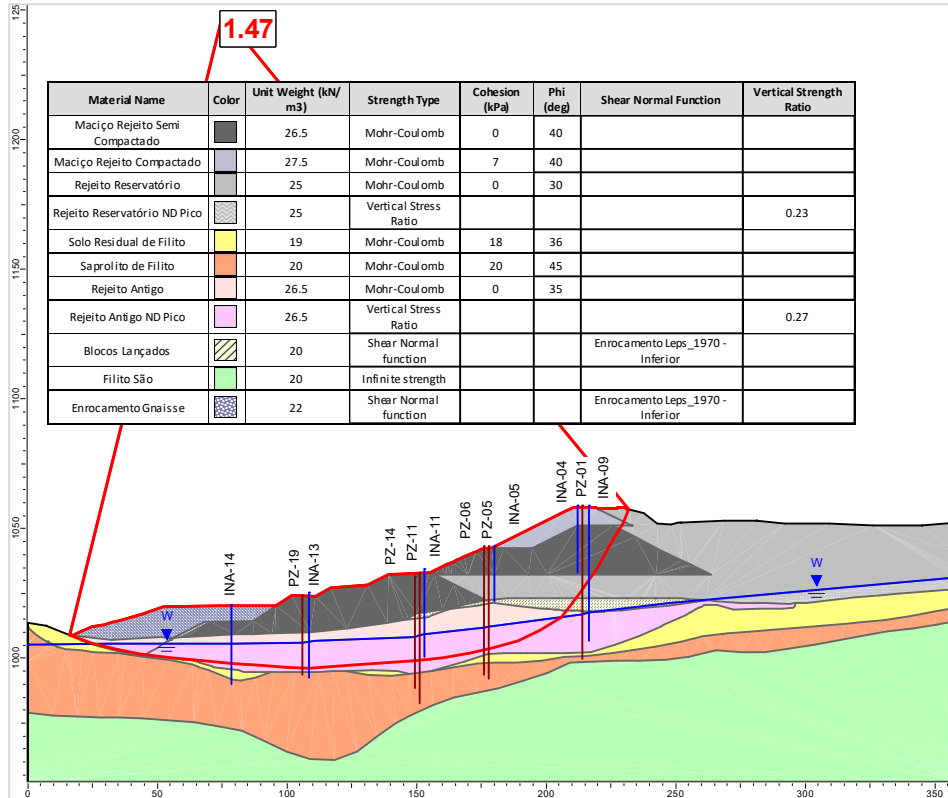
**Figura 5.74** – Seção B-B' – Análise Não Drenada – Superfície de ruptura plano-circular otimizada – Freática atual 29/01/2024 – Razão de resistência não drenada de pico.

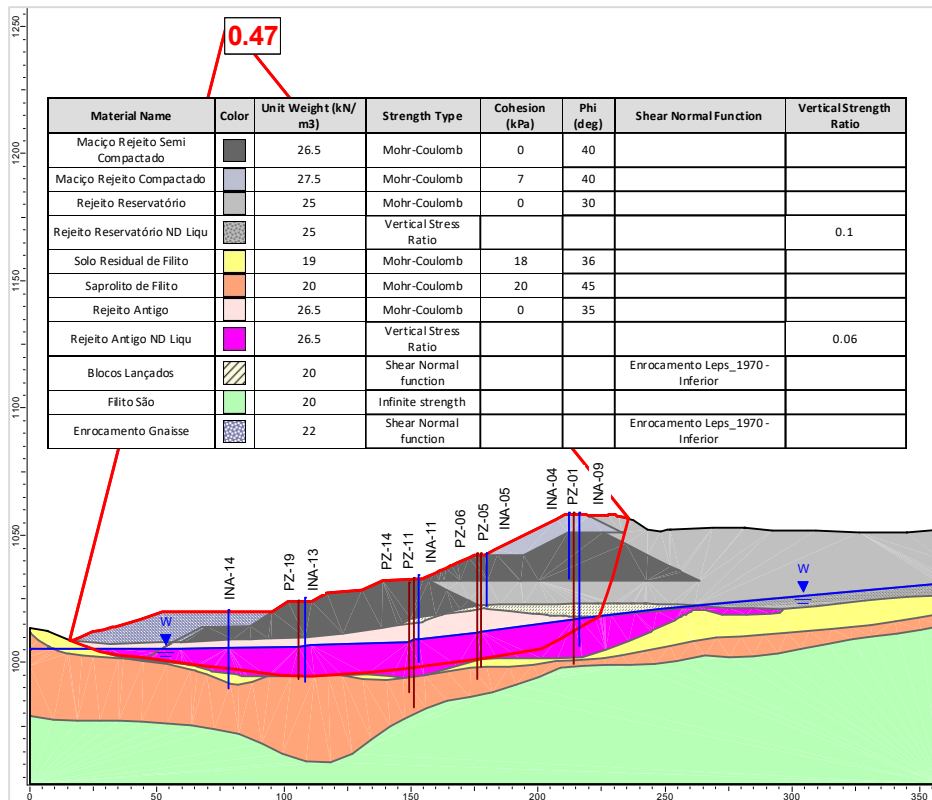
**Figura 5.75** – Seção B-B' – Análise Não Drenada – Superfície de ruptura plano-circular otimizada – Freática atual 29/01/2024 – Razão de resistência não drenada liquefeito.

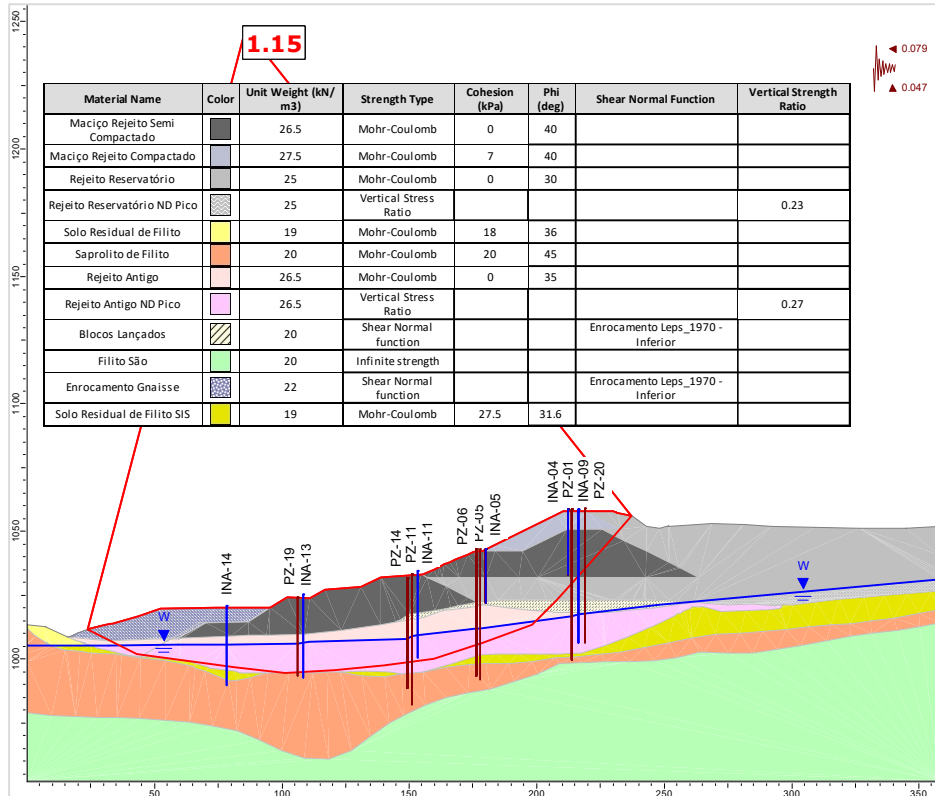
**Figura 5.76** – Seção B-B' – Análise Não Drenada – Superfície de ruptura plano-circular otimizada – Freática 29/01/2024 – Razão de resistência não drenada de pico + sismo ↑ (critério CDA).

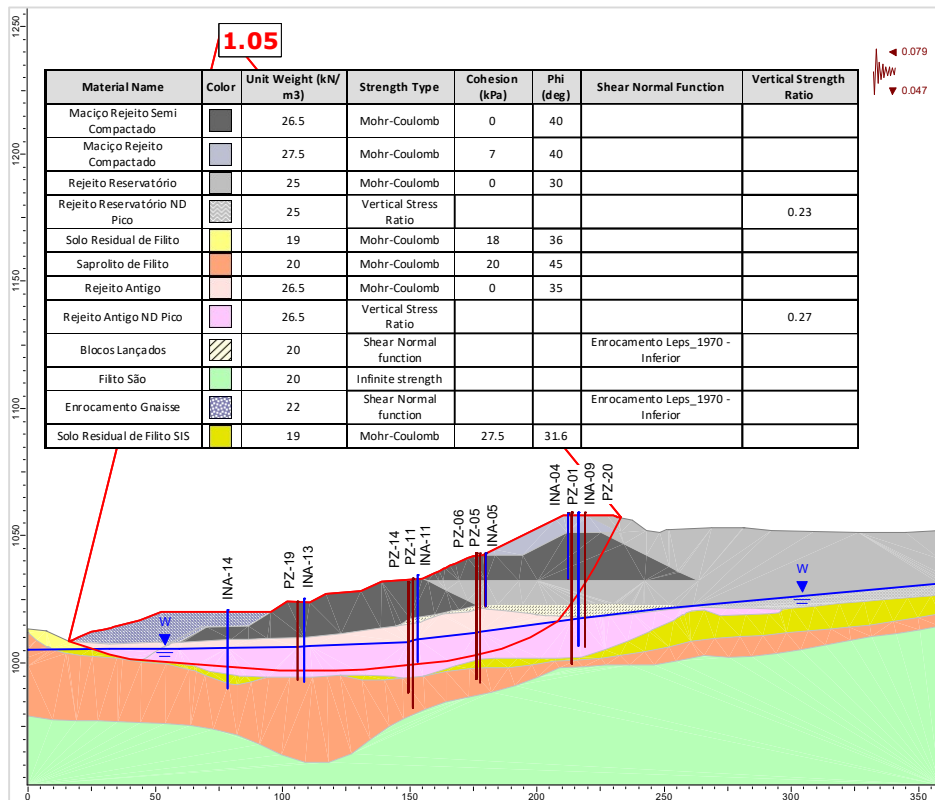
**Figura 5.77** – Seção B-B' – Análise Não Drenada – Superfície de ruptura plano-circular otimizada – Freática 29/01/2024 – Razão de resistência não drenada de pico + sismo ↓ (critério CDA).

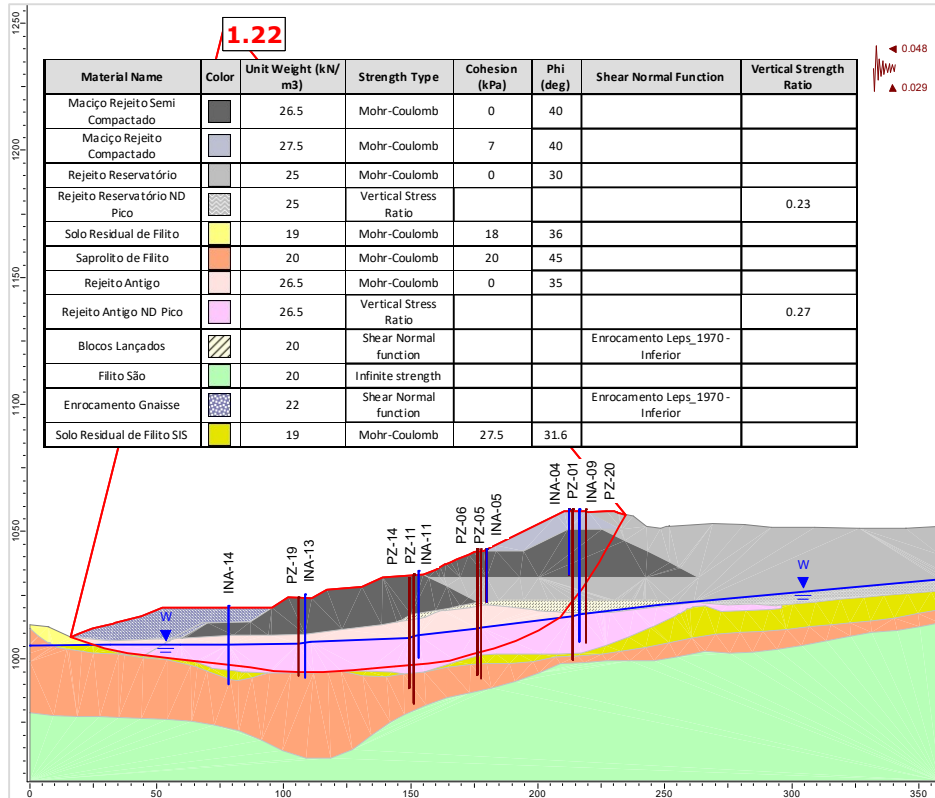
**Figura 5.78 – Seção B-B' – Análise Não Drenada – Superfície de ruptura plano-circular otimizada – Freática 29/01/2024 – Razão de resistência não drenada de pico + sismo ↑ (critério vida útil).**

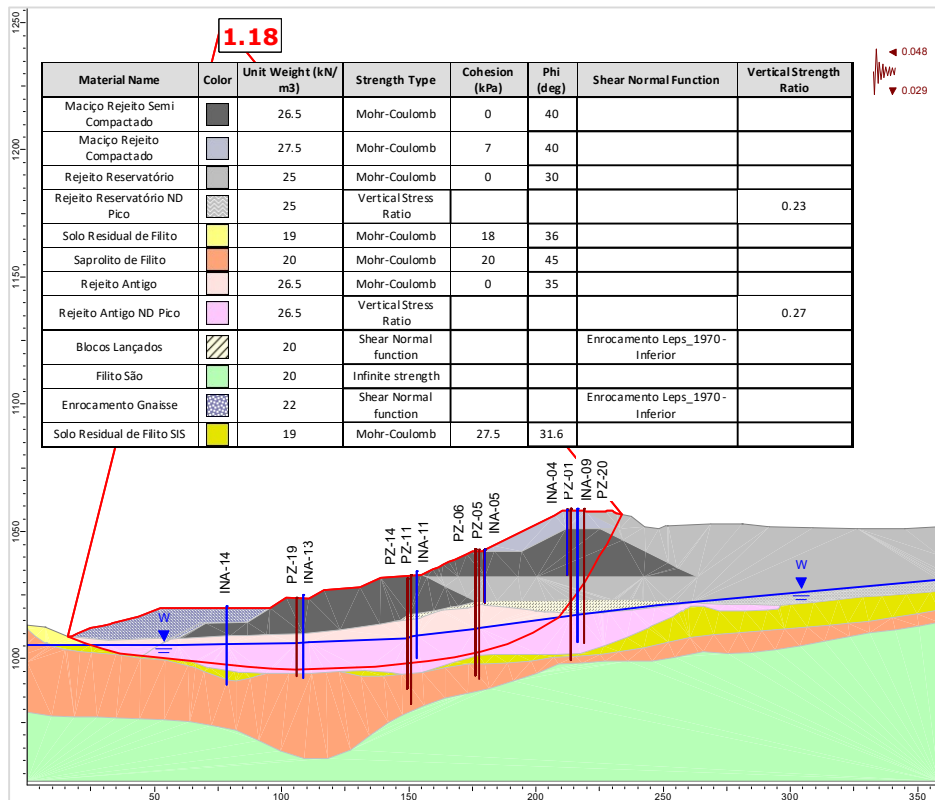
**Figura 5.79 – Seção B-B' – Análise Não Drenada – Superfície de ruptura plano-circular otimizada – Freática 29/01/2024 – Razão de resistência não drenada de pico + sismo ↓ (critério vida útil).**

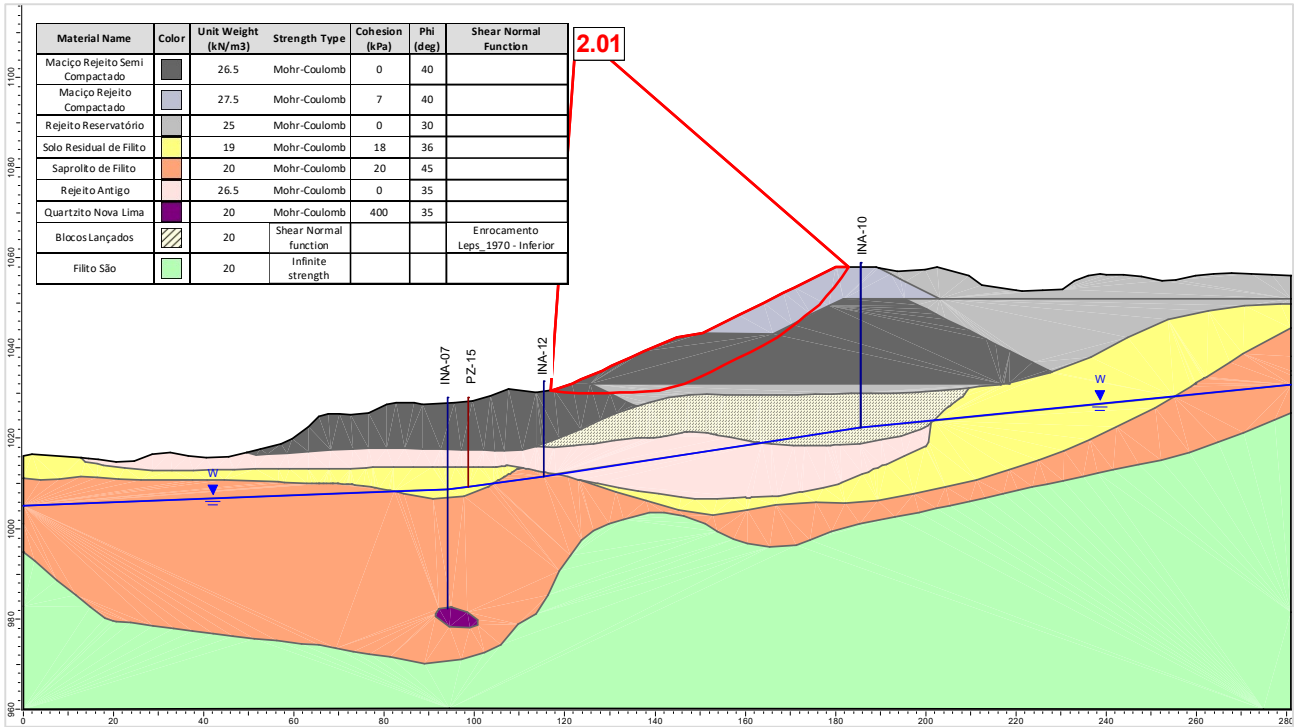
**Figura 5.80** – Seção C-C' – Análise Drenada – Superfície de ruptura plano-circular otimizada – Freática 29/01/2024.

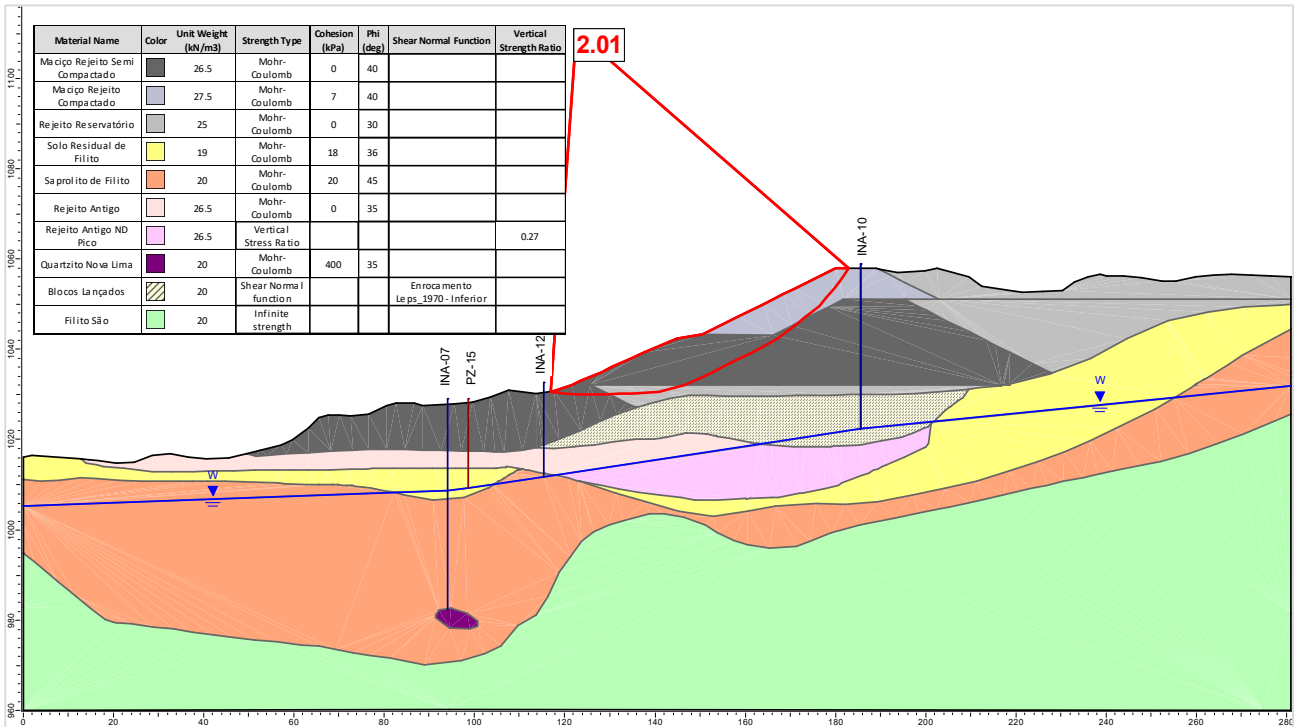
**Figura 5.81** – Seção C-C' – Análise Não Drenada – Superfície de ruptura plano-circular otimizada – Freática 29/01/2024 – Razão de resistência não drenada de pico.

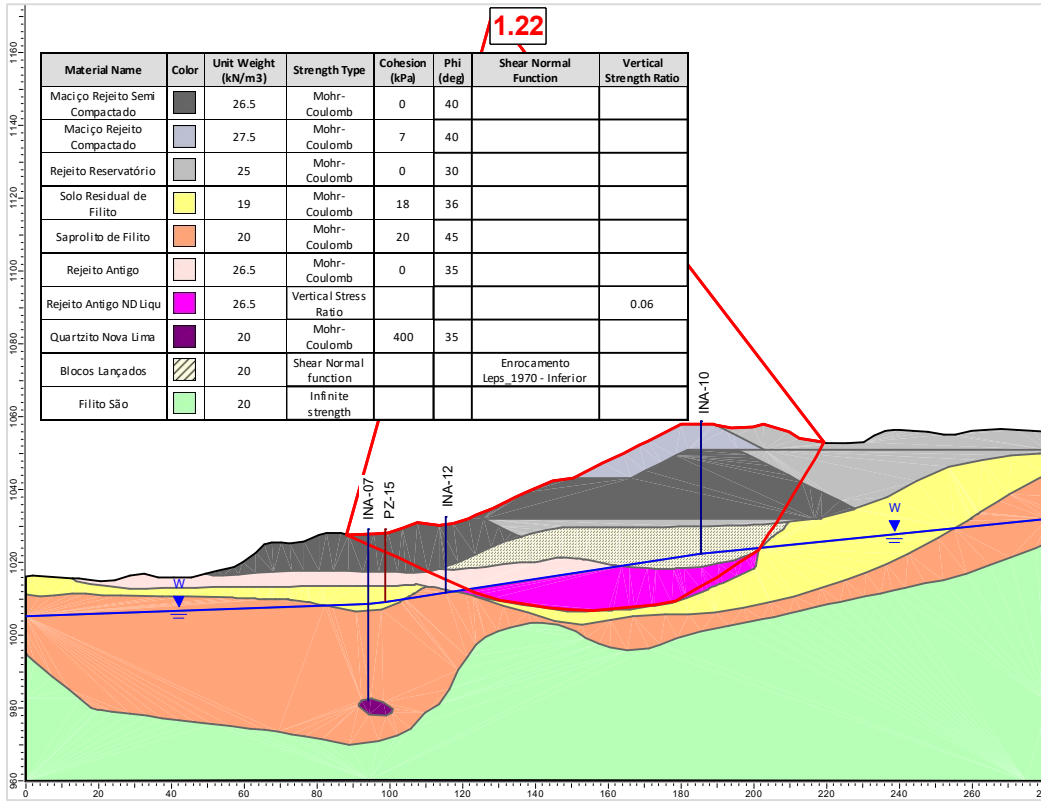
**Figura 5.82** – Seção C-C' – Análise Não Drenada – Superfície de ruptura plano-circular otimizada – Freática 29/01/2024 – Razão de resistência não drenada liquefeito.

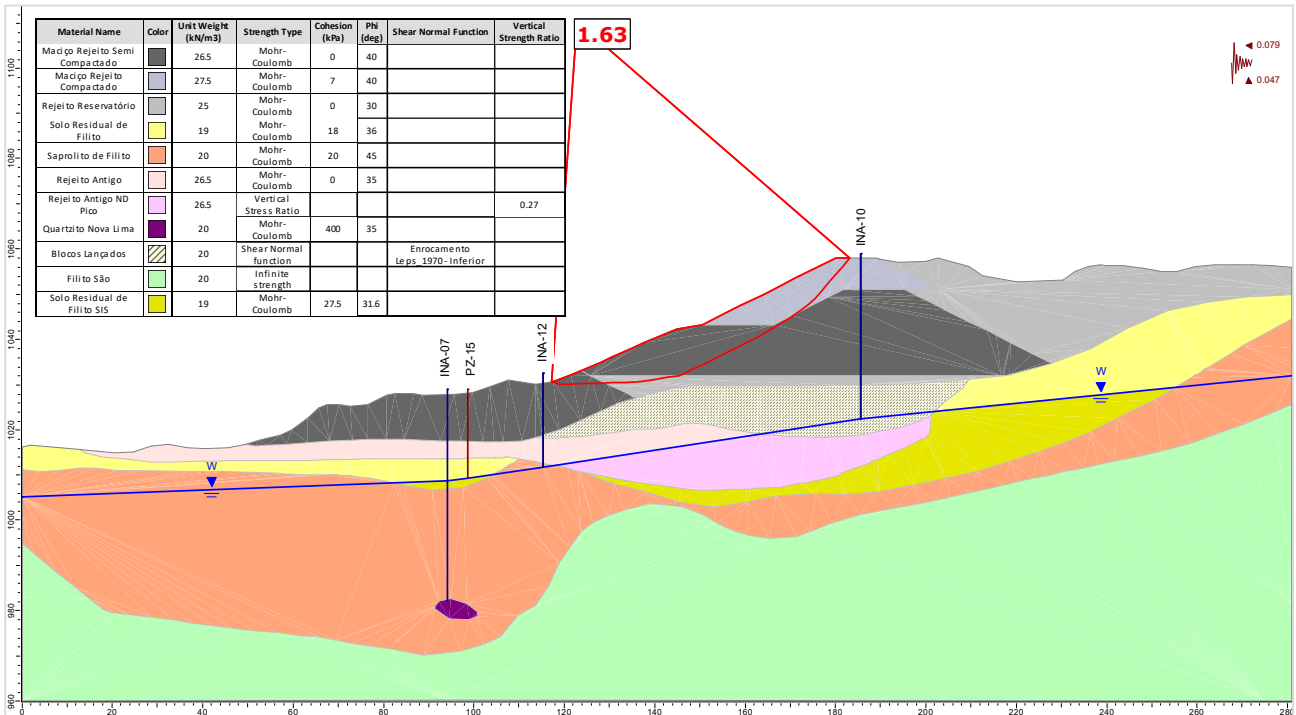
**Figura 5.83** – Seção C-C' – Análise Não Drenada – Superfície de ruptura plano-circular otimizada – Freática 29/01/2024 – Razão de resistência não drenada de pico + sismo ↑ (critério CDA).

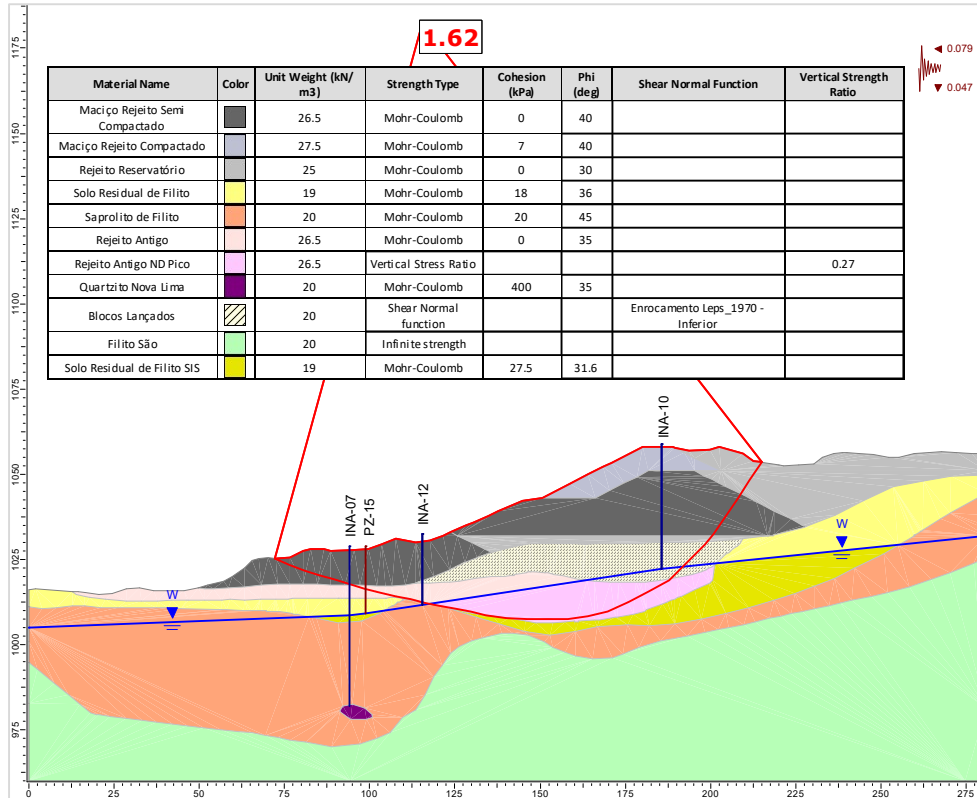
**Figura 5.84** – Seção C-C' – Análise Não Drenada – Superfície de ruptura plano-circular otimizada – Freática 29/01/2024 – Razão de resistência não drenada de pico + sismo ↓ (critério CDA).

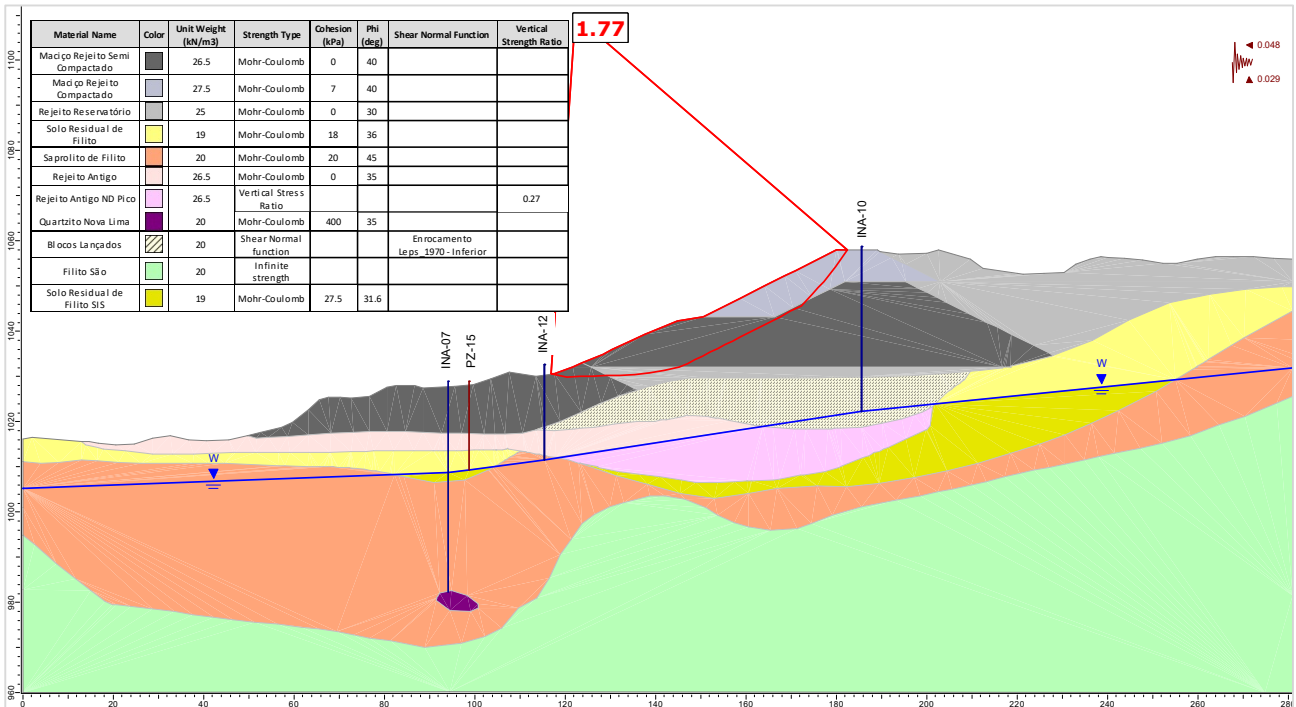
**Figura 5.85** – Seção C-C' – Análise Não Drenada – Superfície de ruptura plano-circular otimizada – Freática 29/01/2024 – Razão de resistência não drenada de pico + sismo ↑ (critério vida útil).

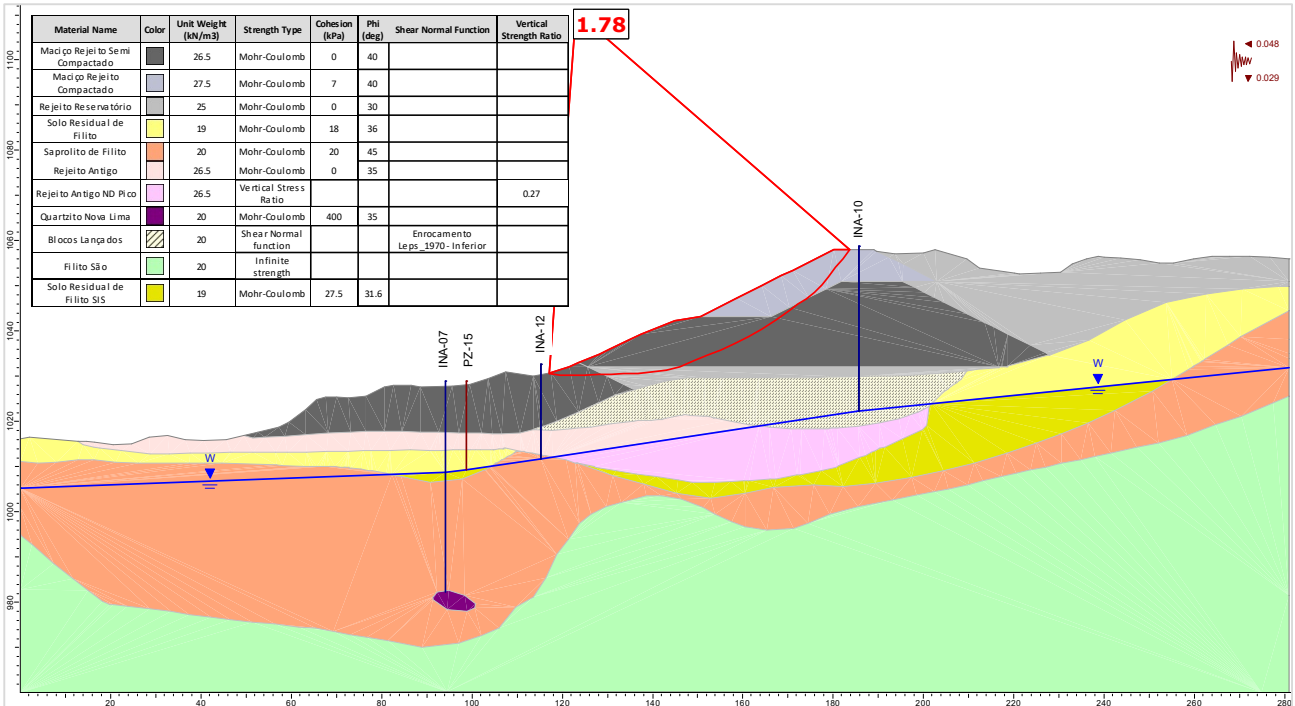
**Figura 5.86** – Seção C-C' – Análise Não Drenada – Superfície de ruptura plano-circular otimizada – Freática 29/01/2024 – Razão de resistência não drenada de pico + sismo ↓ (critério vida útil).

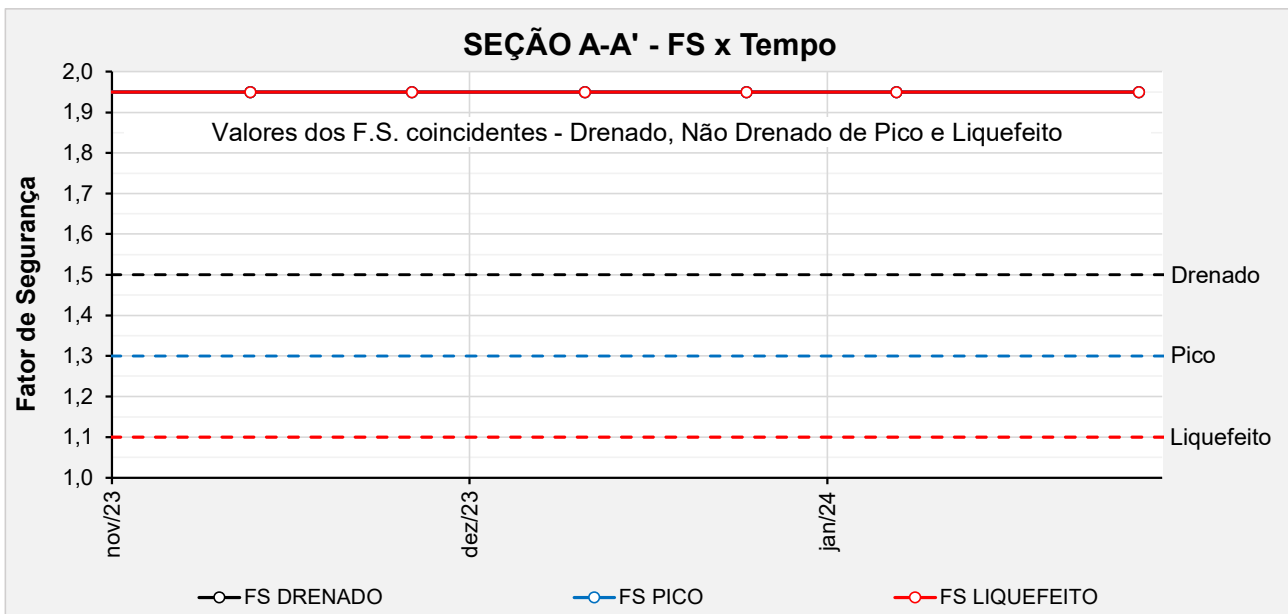
**Figura 5.87** – Seção A-A' - Histórico dos F.S. obtidos nas análises de estabilidade no período avaliado.

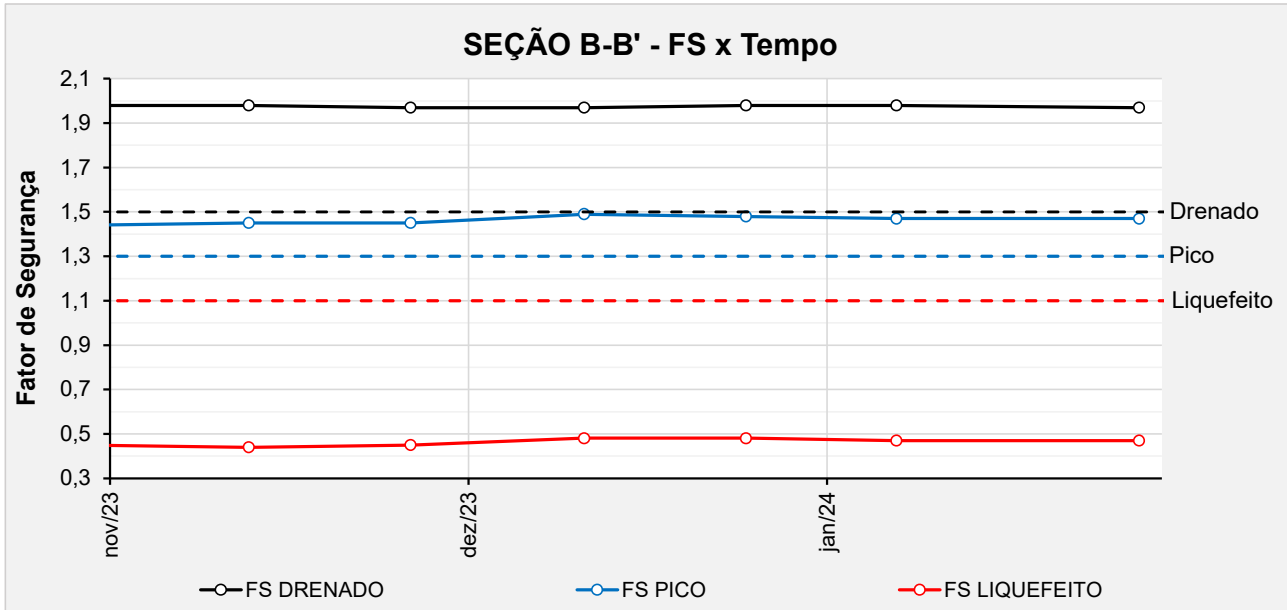
**Figura 5.88** – Seção B-B' - Histórico dos F.S. obtidos nas análises de estabilidade no período avaliado.

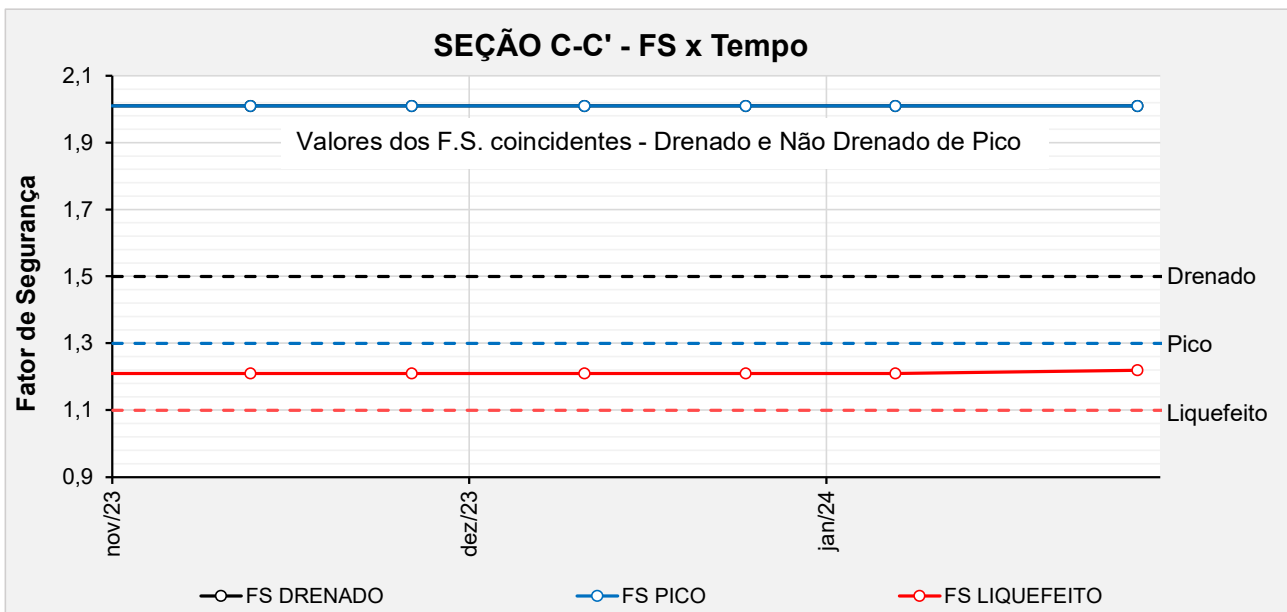
**Figura 5.89** – Seção C-C' - Histórico dos F.S. obtidos nas análises de estabilidade no período avaliado.
