BARRAGEM B1-AUXILIAR – MINA TICO-TICO

RELATÓRIO TRIMESTRAL DE ACOMPANHAMENTO DO PROCESSO DE DESCARACTERIZAÇÃO

RELATÓRIO TÉCNICO
12825-R-BA-RL-36-GE_r0

FEVEREIRO
2025

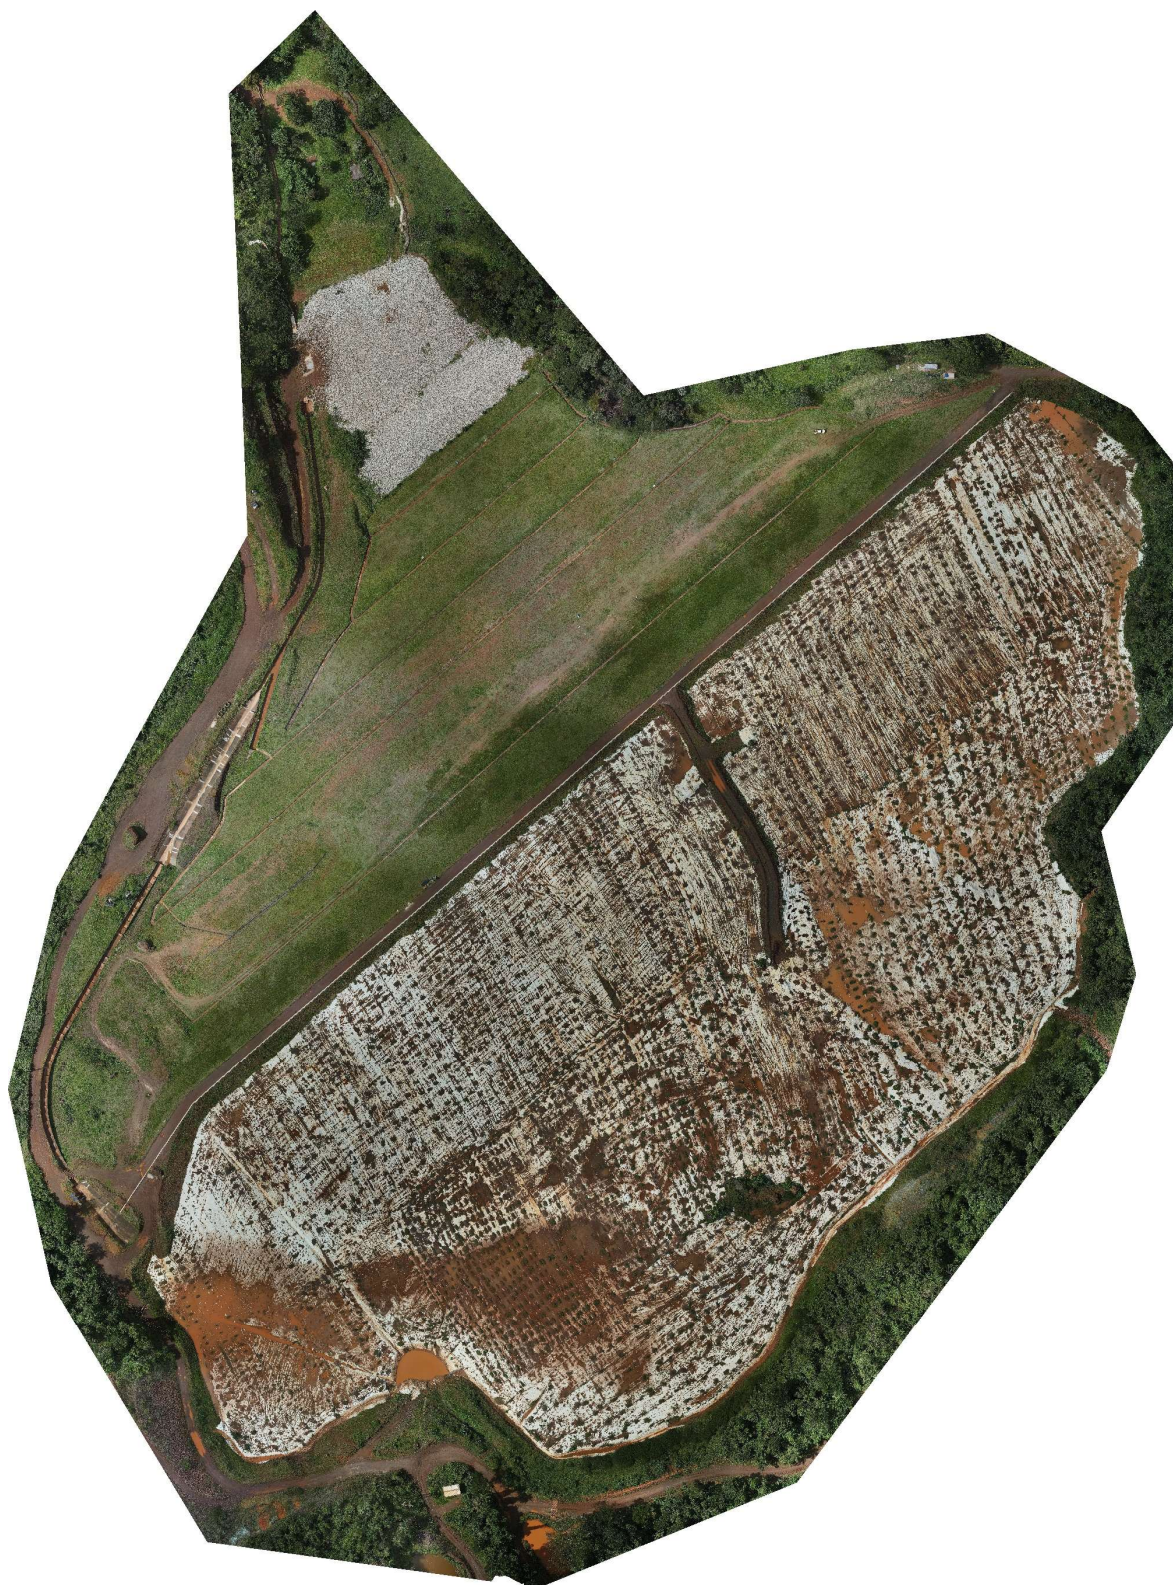
Figura 4.2 – Imagem da Barragem B1-Auxiliar – Mina Tico-Tico.
(Fonte: Ortofoto MMI – Janeiro/2025).

As principais características da barragem são apresentadas na Tabela 4.1, atualizadas a partir dos levantamentos topográficos IPE.OP.DF.8000.GT.20.008.A_R1.dwg e IPE.OP.DF.8000.GT.20.024.B.dwg, sendo que a Figura 4.2 apresenta a imagem de satélite da estrutura e a Figura 4.3 apresenta a seção C-C' de maior altura da barragem.

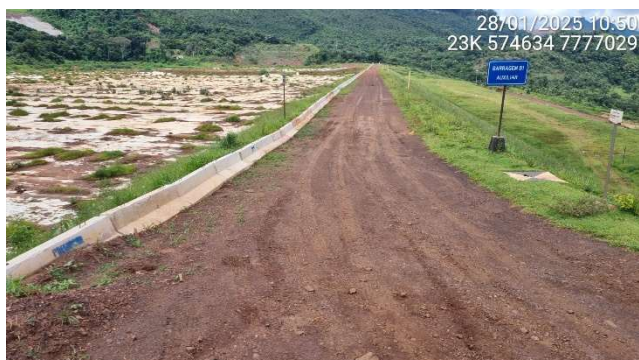
Foto 5.1 – Vista da crista com a implantação das barreiras *New Jersey*.

Na 2ª quinzena de novembro/2024, foi iniciada a implantação de barreira rígida do tipo *New Jersey* no coroamento da estrutura, de modo a atender recomendação presente na auditoria referente ao 2º semestre/2024 (IPE.OP.RL.8000.GT.20.999). Tal recomendação foi indicada de modo a melhorar a segurança hidráulica e garantir uma borda livre mínima de 1,00 m, conforme preconiza as boas práticas de engenharia e a norma ABNT NBR 13.028/2024, para estruturas cujo mapa de inundação contemple a existência de comunidade na ZAS.

Foram adquiridas barreiras pré-moldadas em concreto (fck = 25 MPa) nas dimensões: 41 cm (altura) x 61 cm (largura) x 200 cm (comprimento) e estão sendo apoiadas sobre o coroamento próximo à crista de montante. As barreiras foram instaladas em sua posição final, porém ainda é necessária concluir a vedação entre as peças pré-moldadas.

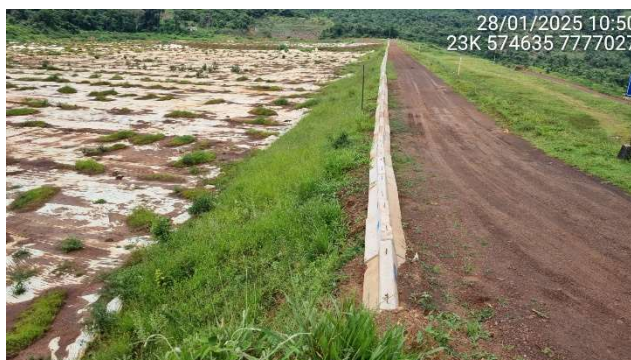
Foto 5.2 – Detalhe da barreira *New Jersey*.

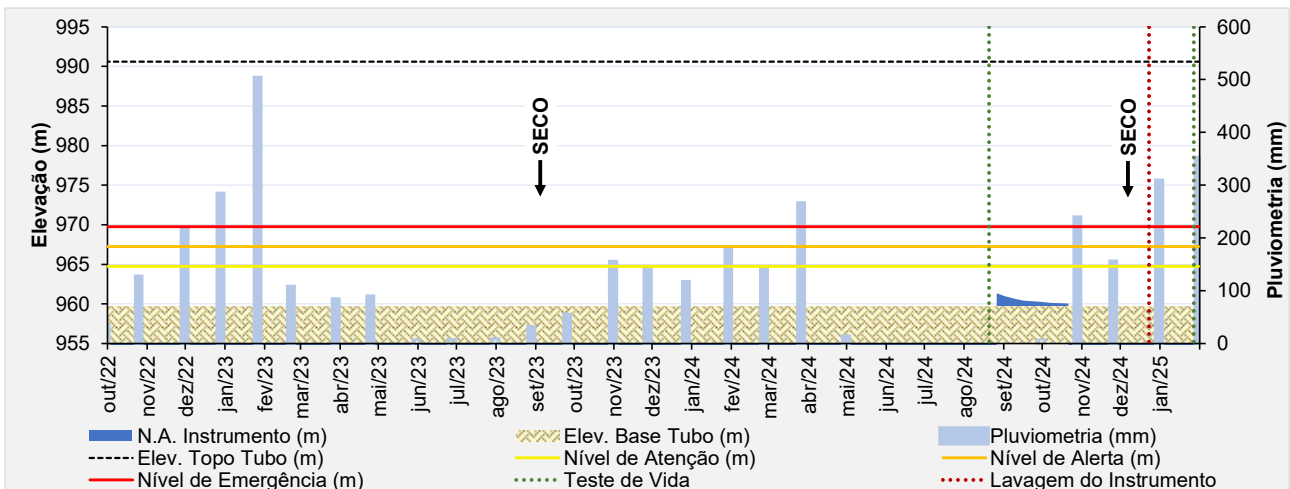
Figura 5.67 – Desempenho do indicador de nível d'água - INA-04.
