BARRAGEM B2 – MINA TICO-TICO

RELATÓRIO TRIMESTRAL DE ACOMPANHAMENTO DO PROCESSO DE DESCARACTERIZAÇÃO

RELATÓRIO TÉCNICO
12825-R-BA-RL-35-GE_r0

FEVEREIRO
2025

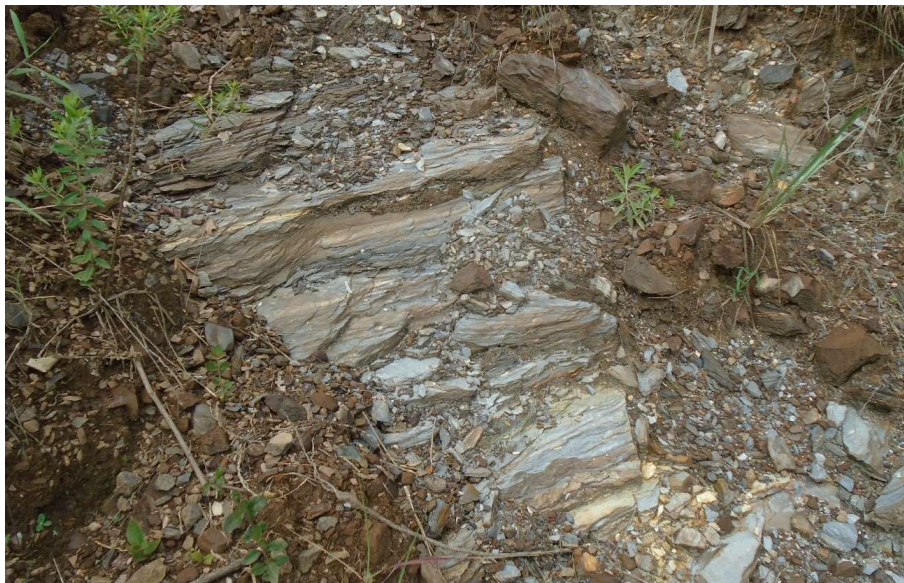
Figura 5.7 – Filito da Formação Cercadinho no local do escorregamento.

A direção dos planos de xistosidade é, aproximadamente, leste – oeste, com mergulho de cerca de 50° a 60° para sul, ou seja, para dentro da encosta (montante).

A cunha de escorregamento é superficial, pouco profunda, e provavelmente ocorreu devido à escavação de um acesso no pé da encosta, circundando o reservatório, com taludes muito íngremes, o que provocou a instabilização.

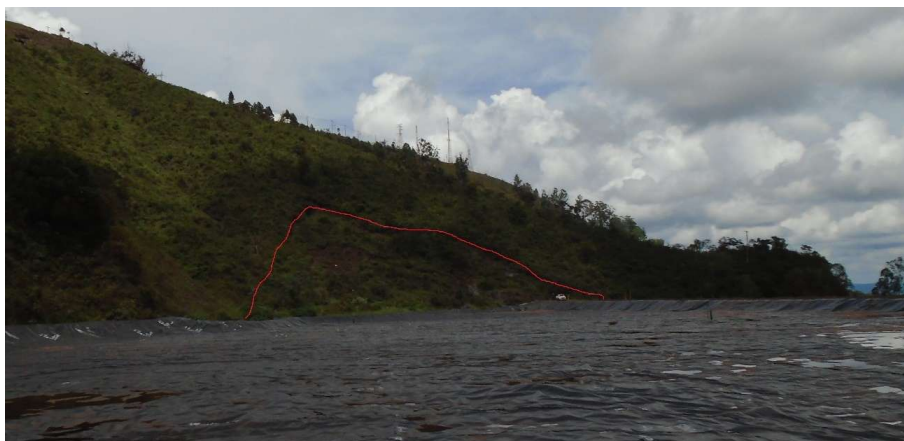
Figura 5.8 – Vista do escorregamento situado na encosta a montante do reservatório.

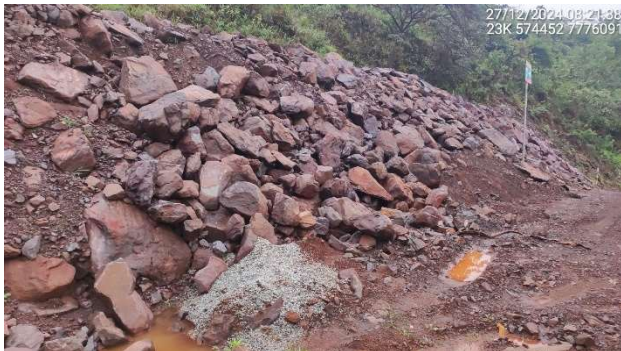
Foto 5.1 – Berma de equilíbrio em enrocamento na encosta próxima a ombreira esquerda.

Durante o mês de julho/2024 foi executada uma berma de equilíbrio em enrocamento (Foto 5.1) e de forma a estabilizar a massa rompida localizada na encosta a montante próximo a ombreira esquerda. Em outubro de 2024, a berma foi ampliada até os pontos da descida da drenagem superficial de modo a proteger o ponto de deságue (Foto 5.2).

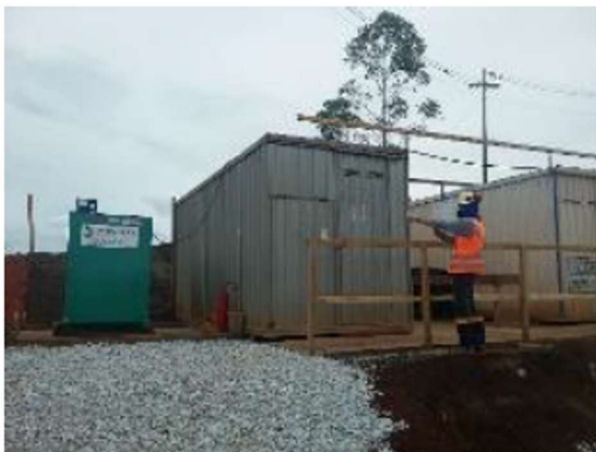
Atualmente o monitoramento dessas emissões é realizado por meio da verificação visual periódica, com utilização da escala Ringelmann. Essa escala consiste, conforme definição da ABNT, em uma escala gráfica para avaliação calorimétrica visual constituída de um cartão com tonalidades de cinza, correspondentes aos padrões de 1 a 5.

Foto 6.77 – Monitoramento em equipamento com escala.

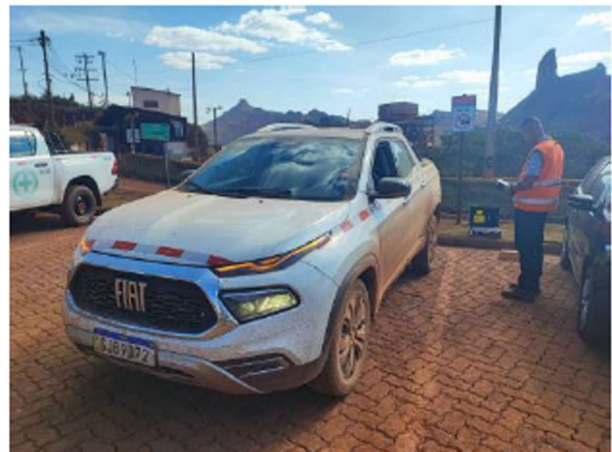
Certa de que o uso de opacímetros permite um resultado mais preciso e objetivo, a forma como o monitoramento é executado na Mineração Morro do Ipê encontra-se em transição. A Empresa já adquiriu 2 opacímetros, que estão sendo utilizados em áreas-piloto, enquanto o software dos equipamentos é homologado pelo departamento de Tecnologia da Informação.

Foto 6.78 – Monitoramento utilizando o opacímetro.

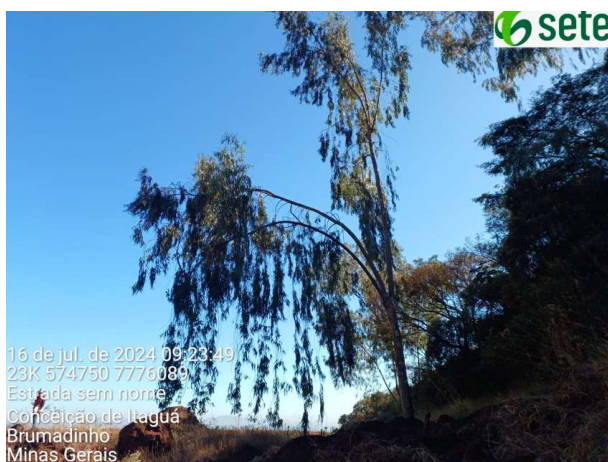
Para as obras de descaracterização da Barragem B2 – Mina Tico-Tico foram suprimidos dois Eucalyptus sp. localizados dentro da ADA da MMI, sem ter ninho ou vestígio de que os espécimes eram usados como refúgio ou habitat provisório de fauna.

Foto 6.79 – Árvore removida.

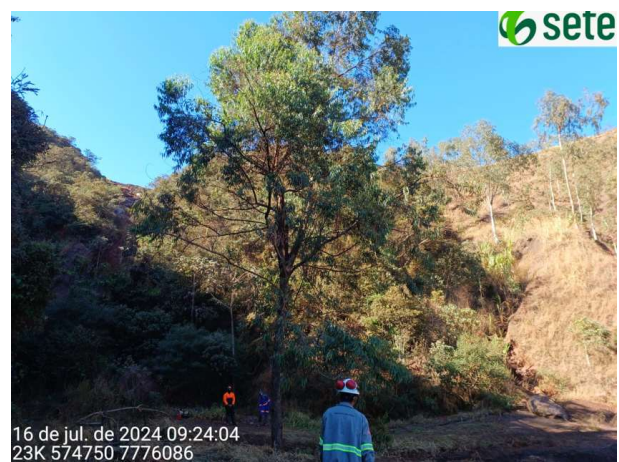
Foto 6.80 – Árvore removida.
