BARRAGEM B2 – MINA TICO-TICO

RELATÓRIO TRIMESTRAL DE ACOMPANHAMENTO DO PROCESSO DE DESCARACTERIZAÇÃO

RELATÓRIO TÉCNICO
12824-R-BA-RL-28-GE_r0

NOVEMBRO
2024

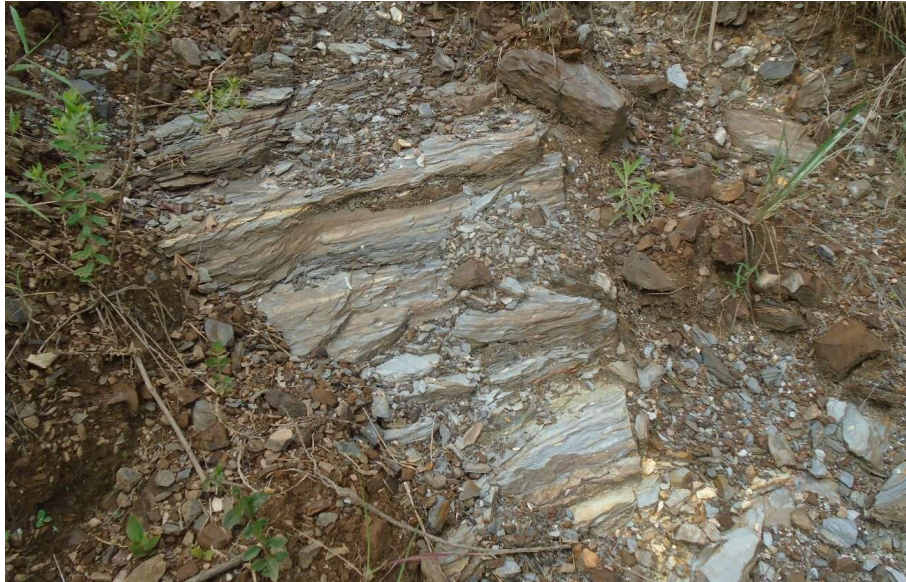
Atualmente, existe uma superfície de escorregamento, do tipo circular, aberta na encosta natural situada a montante do reservatório da barragem, na sua margem esquerda. No local ocorrem os filitos cinza prateado, com lentes de quartzito ferruginoso (Figura 5.17).

Figura 5.17 – Filito da Formação Cercadinho no local do escorregamento.

A direção dos planos de xistosidade é, aproximadamente, leste – oeste, com mergulho de cerca de 50° a 60° para sul, ou seja, para dentro da encosta (montante).

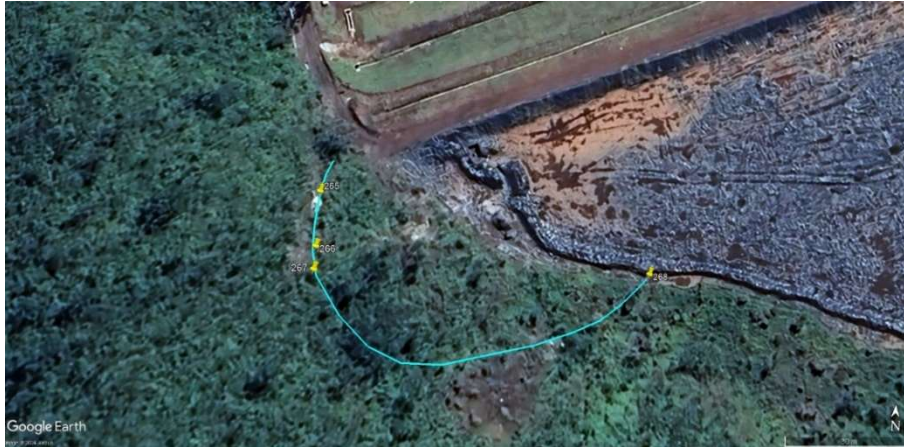
Figura 5.19 – Imagem de satélite delimitando a área onde se desenvolveu a superfície de escorregamento.

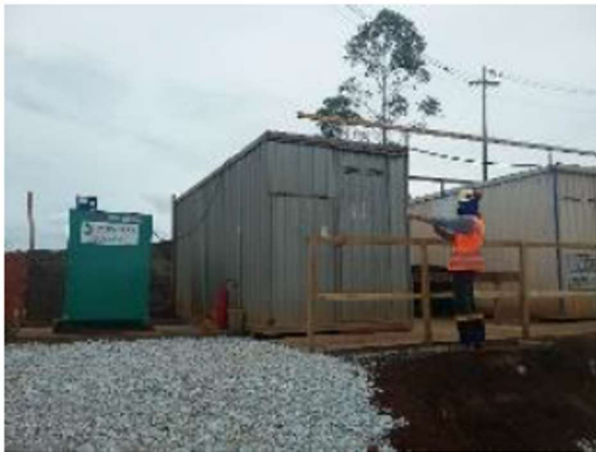
Atualmente o monitoramento dessas emissões é realizado por meio da verificação visual periódica, com utilização da escala Ringelmann. Essa escala consiste, conforme definição da ABNT, em uma escala gráfica para avaliação calorimétrica visual constituída de um cartão com tonalidades de cinza, correspondentes aos padrões de 1 a 5.

Foto 6.93 – Monitoramento em equipamento com escala.

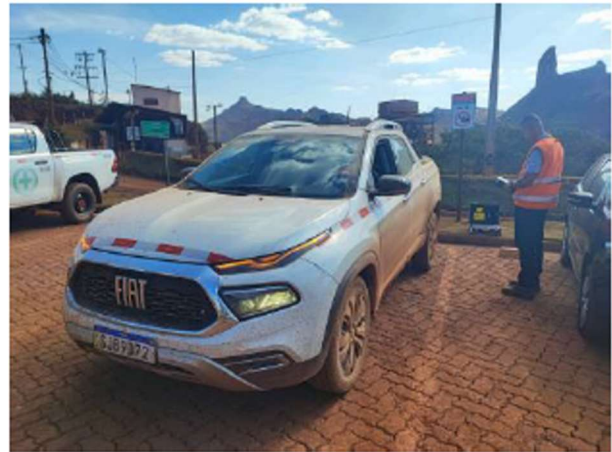
Certa de que o uso de opacímetros permite um resultado mais preciso e objetivo, a forma como o monitoramento é executado na Mineração Morro do Ipê encontra-se em transição. A Empresa já adquiriu 2 opacímetros, que estão sendo utilizados em áreas-piloto, enquanto o software dos equipamentos é homologado pelo departamento de Tecnologia da Informação.

Foto 6.94 – Monitoramento utilizando o opacímetro.

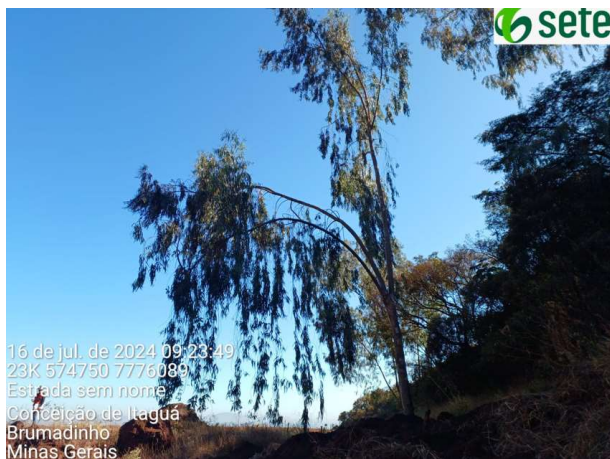
Para as obras de descaracterização da Barragem B2 – Mina Tico-Tico foram suprimidos dois *Eucalyptus* sp. localizados dentro da ADA da MMI, sem ter ninho ou vestígio de que os espécimes eram usados como refúgio ou habitat provisório de fauna.

Foto 6.95 – Árvore removida.

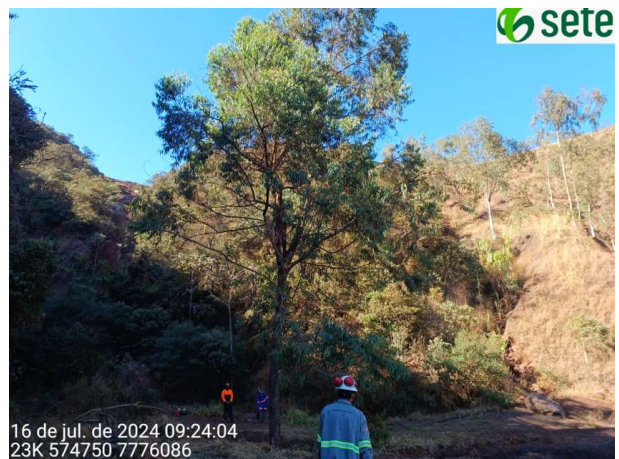
Foto 6.96 – Árvore removida.
